**UNIVERSIDADE DE CAXIAS DO SUL
ÁREA DO CONHECIMENTO DE CIÊNCIAS EXATAS E ENGENHARIAS**

**ANÁLISE DA CORROSÃO EM ELEMENTOS DE FIXAÇÃO DE UMA USINA
FOTOVOLTAICA DE SOLO**

Trabalho de conclusão de curso apresentado como requisito parcial à obtenção do título de Bacharel em Engenharia Mecânica na Área do Conhecimento de Ciências Exatas e Engenharias da Universidade de Caxias do Sul.

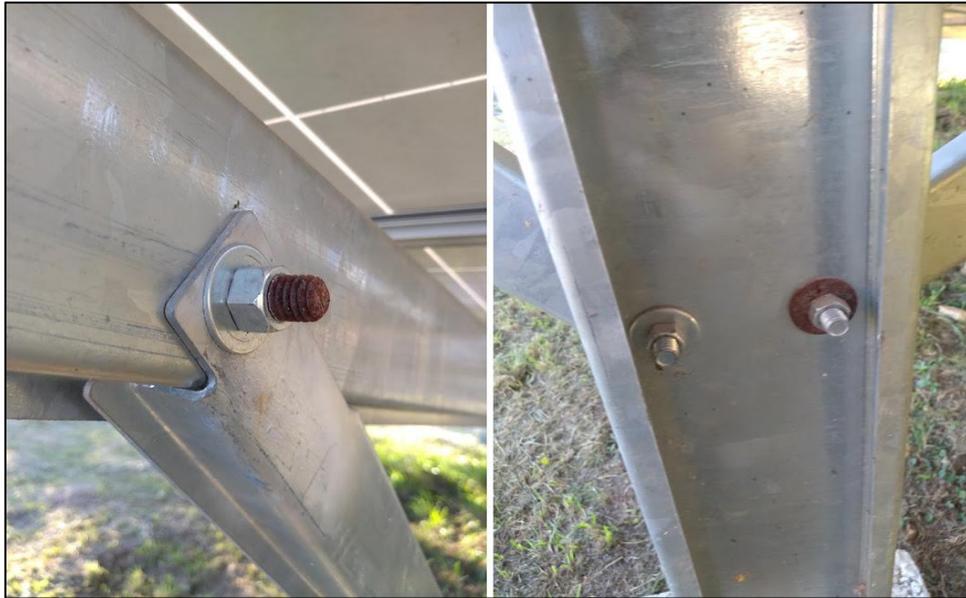
Figura 29 - Ataques de corrosão visíveis na estrutura de fixação da usina fotovoltaica da UCS
CARVI

Primeiramente, foi feita uma análise da estrutura de acordo com as normas apresentadas na seção 2.4. O material utilizado na estrutura dessa usina foi o aço carbono galvanizado – um material com proteção contra corrosão, condizendo com a recomendação da norma. Em relação ao ambiente de instalação da usina, baseado na Tabela 2, estima-se que a categoria de corrosividade seria C3 – um ambiente externo de atmosfera urbana - considerado um ambiente de média corrosividade atmosférica. A tabela indica que a perda de espessura do aço baixo-carbono em um ano nesse tipo de ambiente é na faixa de 0,025 a 0,050 mm. Ao comparar esses dados com os valores obtidos de TPC do aço carbono cru, observa-se que, enquanto alguns valores dos ensaios com soluções ácidas foram superiores a 0,050 mm/ano, todas as taxas apresentadas no ensaio com água deionizada se encaixam na faixa apresentada. Isso sugere que, apesar desse material ter sofrido maior ataque de corrosão nos testes realizados, ele ainda se encontraria em níveis aceitáveis para a aplicação da usina nessas condições, onde não há ocorrência de chuvas ácidas.

Após essa análise, a principal medida corretiva que pode ser considerada é a troca dos componentes corroídos da estrutura por componentes que possuem o tratamento galvanizado. Além disso, deve ser considerada análise da real corrosividade do ambiente de instalação, para certificar-se de que esse material possui proteção suficiente contra corrosão para este tipo de aplicação.

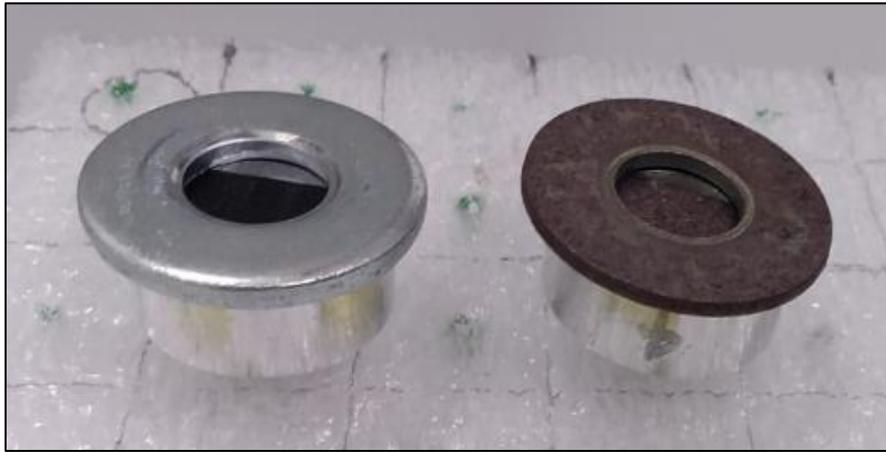
Figura 30 - Arruelas da usina fotovoltaica da UCS CARVI preparadas para ensaio de microscopia eletrônica de varredura

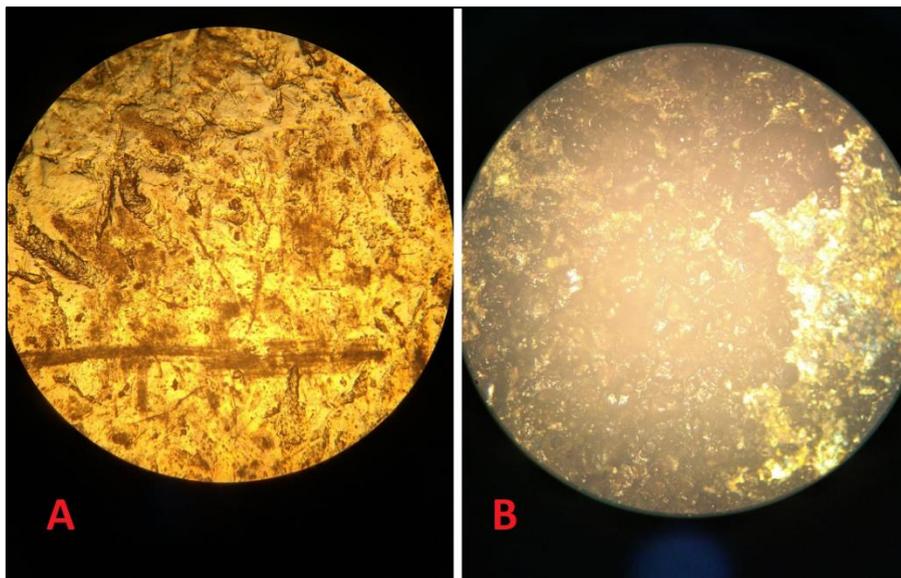
Figura 31 - Imagens das arruelas não corroída (A) e corroída (B) com aumento de 250 vezes em microscópio ótico

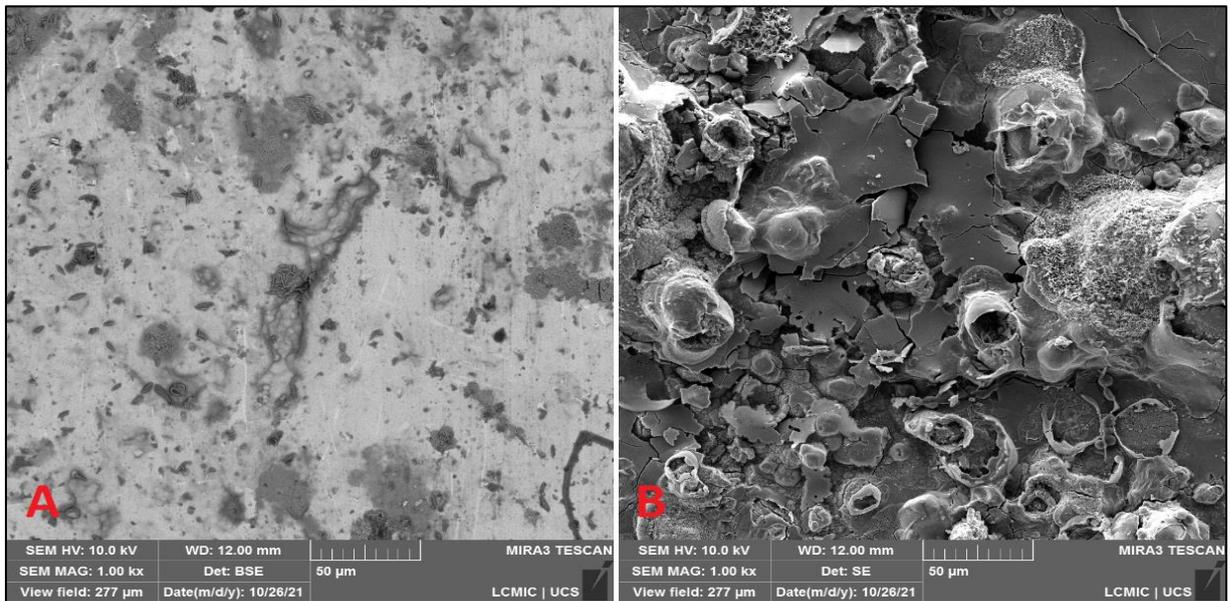
Figura 32 - Imagens das arruelas não corroída (A) e corroída (B) com aumento de 1000 vezes em microscópio eletrônico

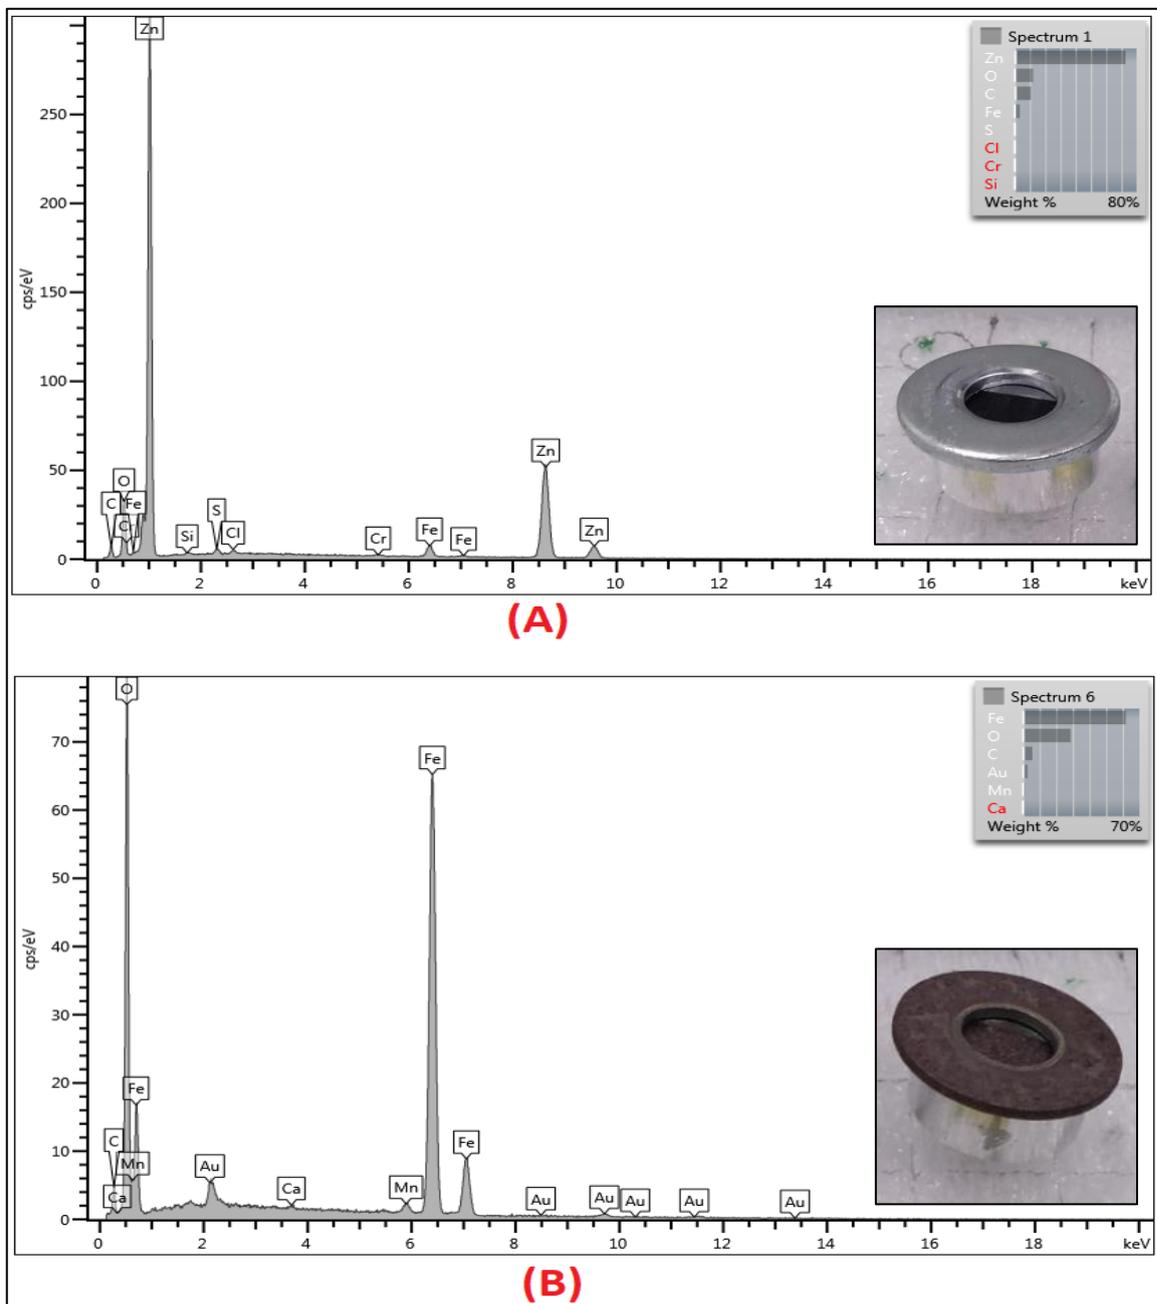
A Figura 34 mostra os resultados da Microanálise de Raios X por Dispersão em Energia EDS da arruela não corroída (A) e corroída (B). Na Figura da arruela corroída, pode-se observar um pico de oxigênio, que junto com o ferro do material forma a característica ferrugem. Além disso, é possível observar que a arruela não corroída apresenta uma quantidade significativa de zinco em sua superfície, enquanto a arruela corroída não apresenta nenhum traço deste elemento. Considerando esses dados, pode-se supor que o ataque corrosivo ocorreu na segunda arruela devido à ausência da camada protetiva de zinco nela, condizendo com a hipótese de que alguns elementos da estrutura de fixação da usina fotovoltaica poderiam não possuir tratamento

Figura 34 - Resultados da Microanálise de Raios X por Dispersão em Energia EDS da arruela não corroída (A) e corroída (B)
