**AVALIAÇÃO DAS CONDIÇÕES DA SUPERFÍCIE DE UM PAVIMENTO  
ASFÁLTICO: ESTUDO DE CASO EM UMA VIA URBANA DE BENTO  
GONÇALVES - RS**

Trabalho de Conclusão de Curso apresentado como requisito parcial à obtenção do título de Bacharel em Engenharia Civil, do Centro Acadêmico da Região dos Vinhedos, da Universidade de Caxias do Sul.

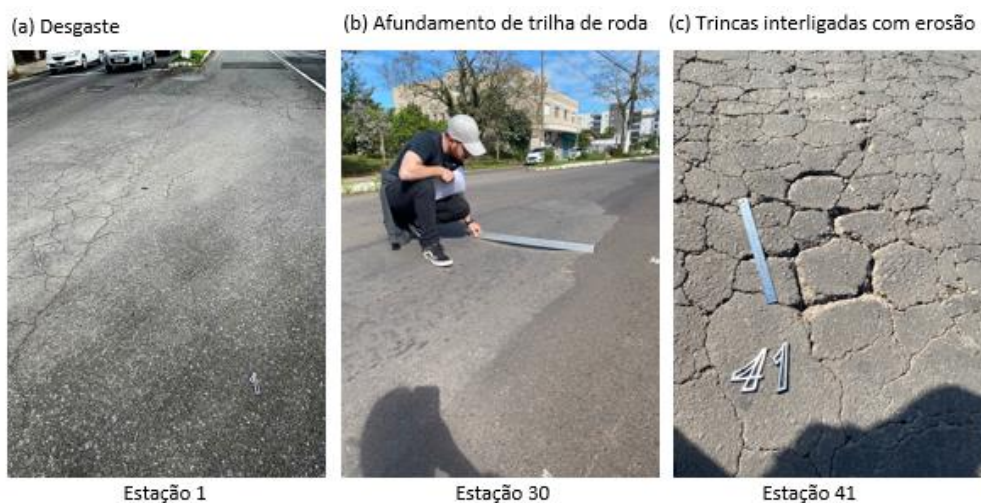
Figura 52 - Principais manifestações patológicas detectadas no trecho

A Figura 52 ilustra as ocorrências das três principais manifestações patológicas encontradas nas estações avaliadas. A imagem (a), anexada na Figura 52, evidencia, já na estação 1, o desgaste na superfície. A imagem (b) ilustra o ATR – vale ressaltar que a régua utilizada para evidenciar o afundamento, foi utilizada somente para esta função, e não para medi-lo. A imagem (c) retrata as trincas interligadas com erosão junto às bordas. Não foi detectado ondulações, escorregamentos e exsudação no trecho.
