**AVALIAÇÃO DAS CONDIÇÕES CONSTRUTIVAS E ESTRUTURAIS DE UMA  
EDIFICAÇÃO INACABADA LOCALIZADA EM ANTÔNIO PRADO – RS**

Trabalho de conclusão de curso II  
apresentado como requisito parcial à  
obtenção do título de Engenheiro Civil pela  
Universidade de Caxias do Sul.

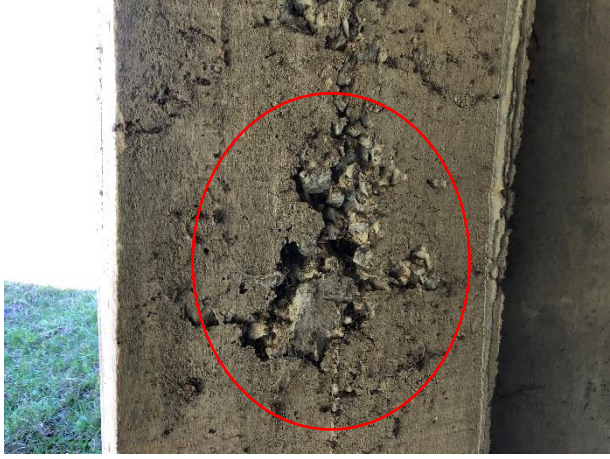
Manifestação detectada	Possível causa	Local da manifestação
Segregação do concreto	Adensamento insuficiente	Pilar 38 – Nível 1

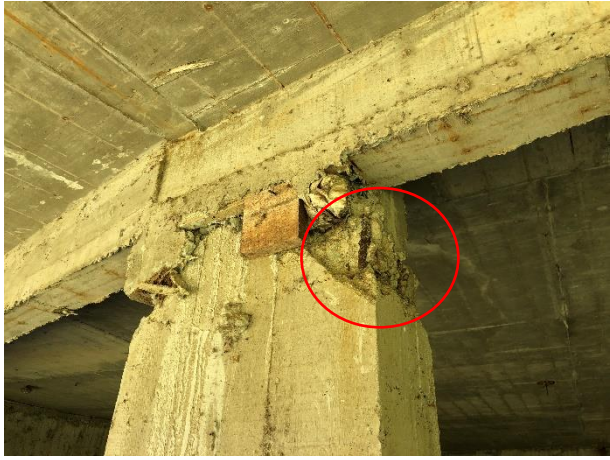
Manifestação detectada	Possível causa	Local da manifestação
Armadura exposta por falta de cobrimento	Falha na execução da concretagem	Pilar 39 – Nível 1

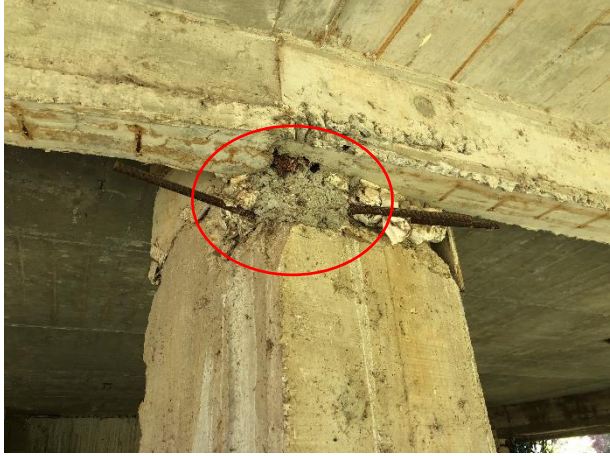
Manifestação detectada	Possível causa	Local da manifestação
Reparo incorreto da armadura exposta por falta de cobrimento	Falha na execução da concretagem	Pilar 40 – Nível 1

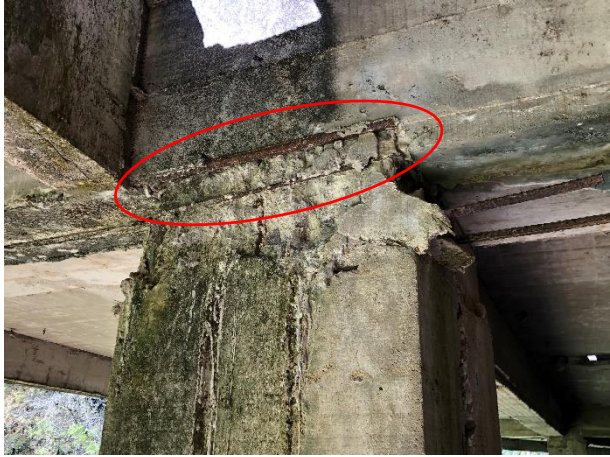
Manifestação detectada	Possível causa	Local da manifestação
Armadura exposta por falta de cobrimento	Ausência de espaçadores para garantir o cobrimento mínimo	Pilar 42 – Nível 1

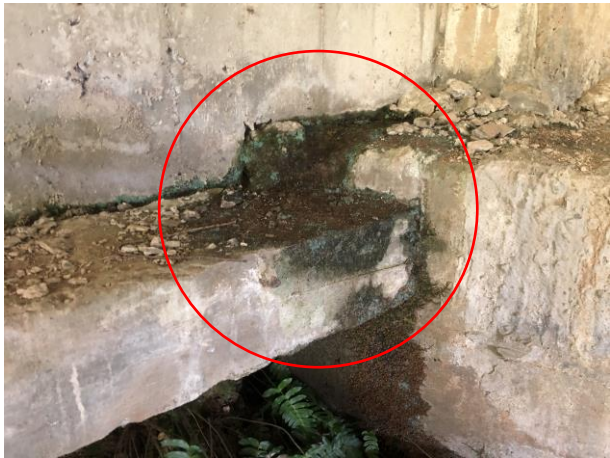
Manifestação detectada	Possível causa	Local da manifestação
Infiltração	Falha na execução de impermeabilização	Cortina 1 – Nível 1

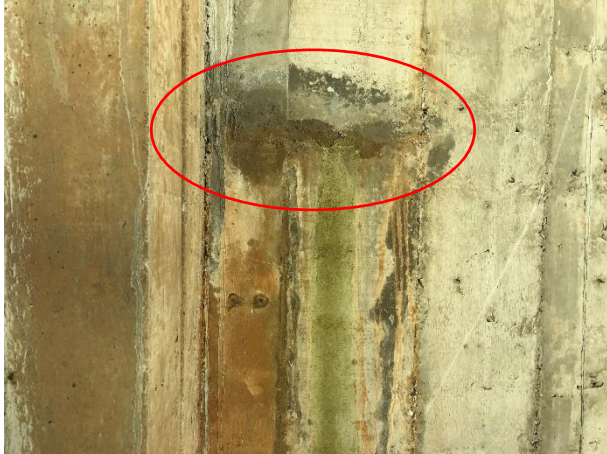
Manifestação detectada	Possível causa	Local da manifestação
Infiltração	Falha na execução de impermeabilização	Cortina 2 – Nível 1

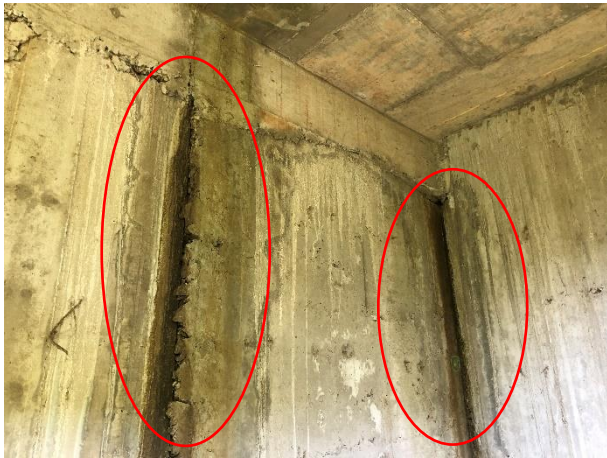
Manifestação detectada	Possível causa	Local da manifestação
Infiltração	Falha na execução de impermeabilização	Cortina 4 – Nível 1

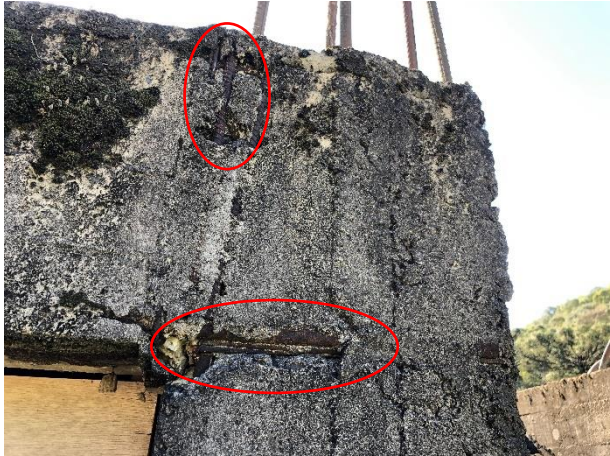
Manifestação detectada	Possível causa	Local da manifestação
Armadura exposta por segregação do concreto	Ausência de espaçadores para garantir o cobrimento mínimo	Pilar 16 – Nível 2

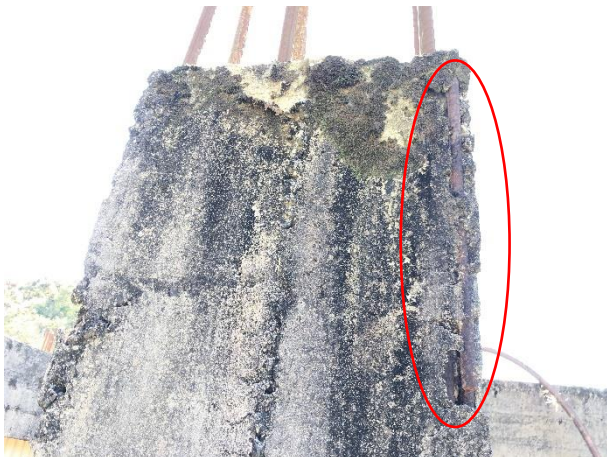
Manifestação detectada	Possível causa	Local da manifestação
Armadura exposta por segregação do concreto	Ausência de espaçadores para garantir o cobrimento mínimo	Pilar 19 – Nível 2

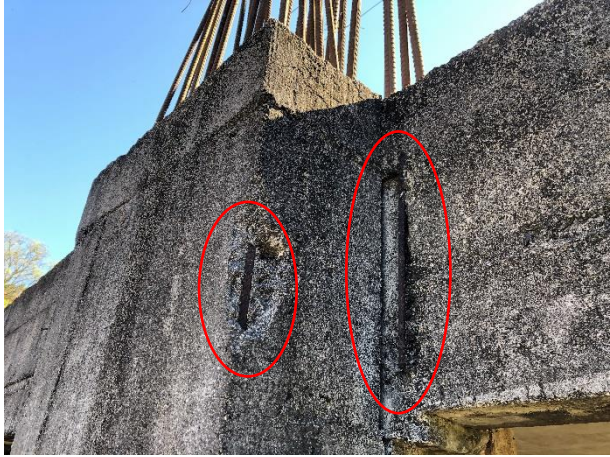
Manifestação detectada	Possível causa	Local da manifestação
Armadura exposta por segregação do concreto	Ausência de espaçadores para garantir o cobrimento mínimo	Pilar 33 – Nível 2

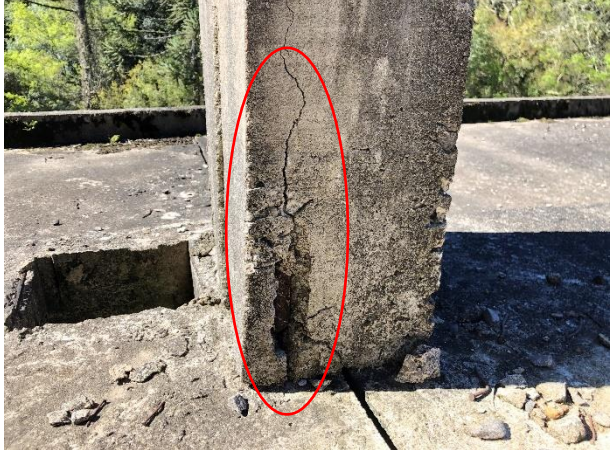
Manifestação detectada	Possível causa	Local da manifestação
Armadura exposta por segregação do concreto e fissura	Adensamento insuficiente e corrosão da armadura por exposição ao ambiente	Pilar 42 – Nível 2

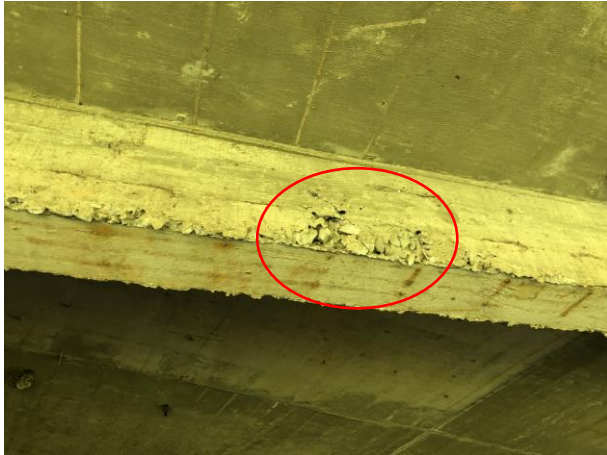
Manifestação detectada	Possível causa	Local da manifestação
Segregação do concreto e corrosão da armadura por falta de cobrimento	Adensamento insuficiente e ausência de espaçadores para garantir o cobrimento mínimo	Viga 15a – Nível 2

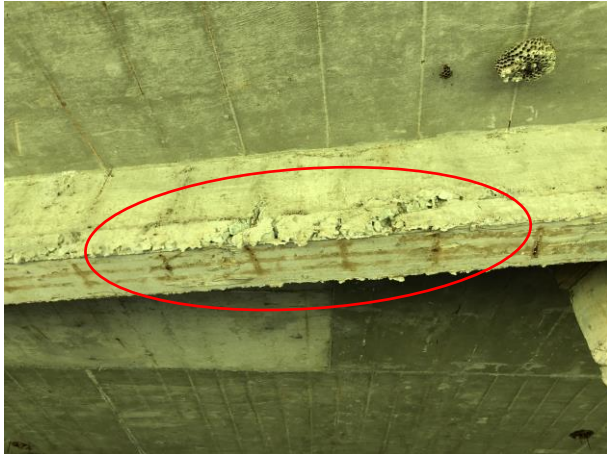
Manifestação detectada	Possível causa	Local da manifestação
Segregação do concreto e corrosão da armadura por falta de cobrimento	Adensamento insuficiente e ausência de espaçadores para garantir o cobrimento mínimo	Viga 15b – Nível 2

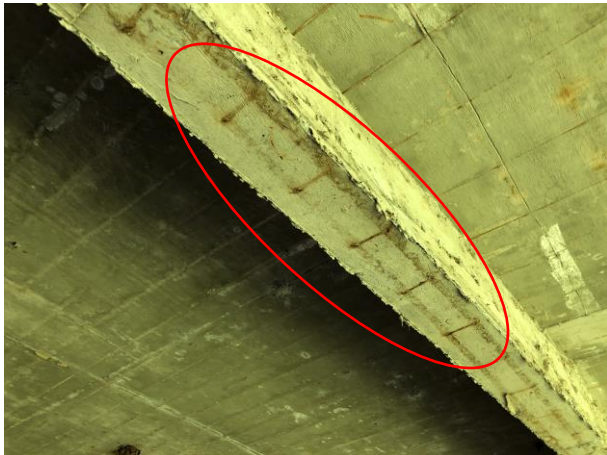
Manifestação detectada	Possível causa	Local da manifestação
Corrosão da armadura por falta de cobrimento	Ausência de espaçadores para garantir o cobrimento mínimo	Viga 15c – Nível 2

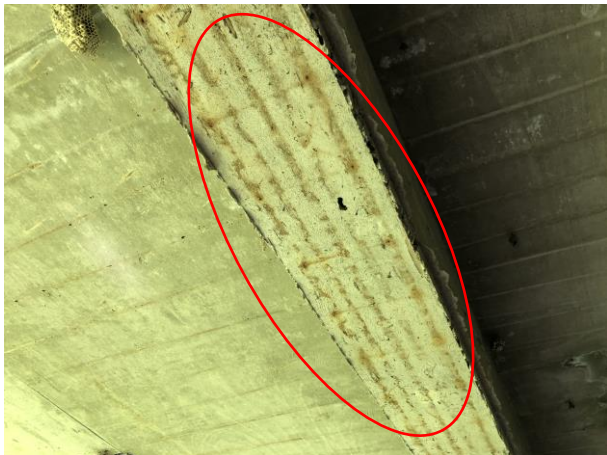
Manifestação detectada	Possível causa	Local da manifestação
Corrosão da armadura por falta de cobrimento	Ausência de espaçadores para garantir o cobrimento mínimo	Viga 15d – Nível 2

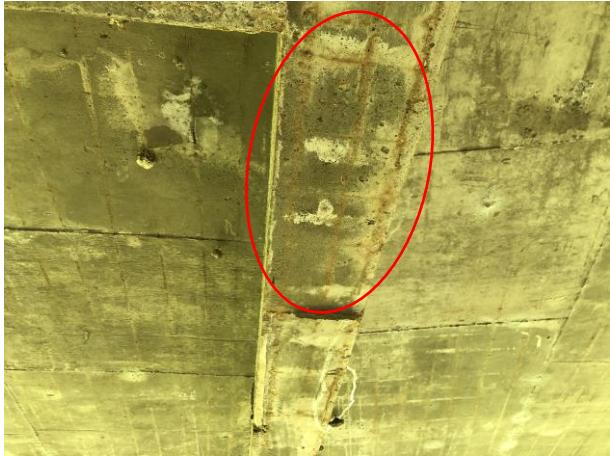
Manifestação detectada	Possível causa	Local da manifestação
Corrosão da armadura por falta de cobrimento	Ausência de espaçadores para garantir o cobrimento mínimo	Viga 22b – Nível 2

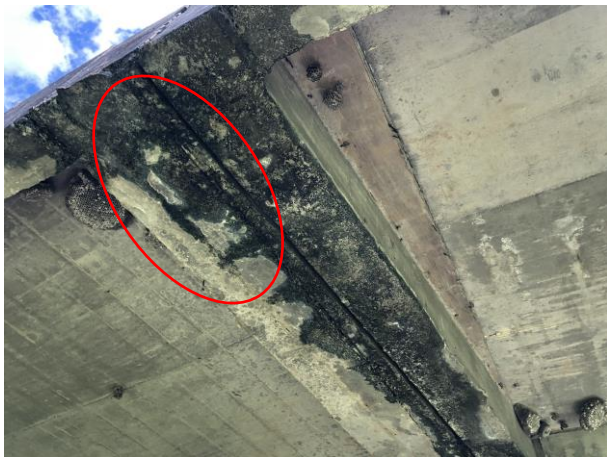
Manifestação detectada	Possível causa	Local da manifestação
Corrosão da armadura por falta de cobrimento	Ausência de espaçadores para garantir o cobrimento mínimo e exposição a chuva	Viga 27a e 28a Nível 2

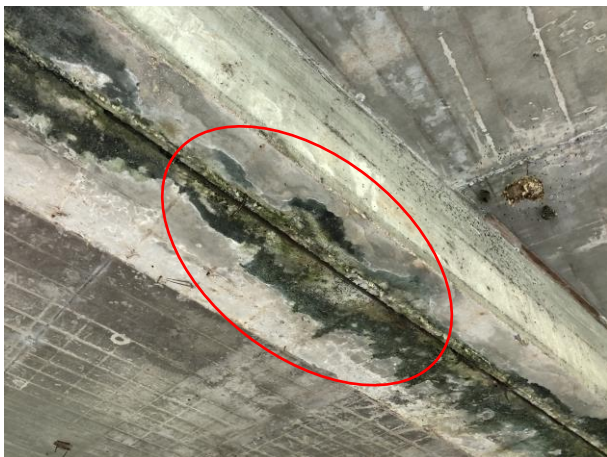
Manifestação detectada	Possível causa	Local da manifestação
Corrosão da armadura por falta de cobrimento	Ausência de espaçadores para garantir o cobrimento mínimo e exposição a chuva	Viga 27b e 28b Nível 2

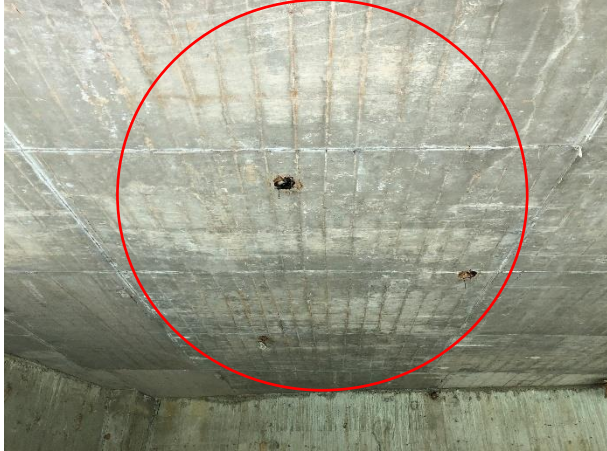
Manifestação detectada	Possível causa	Local da manifestação
Corrosão da armadura por falta de cobrimento	Ausência de espaçadores para garantir o cobrimento mínimo	Laje 1 – Nível 2

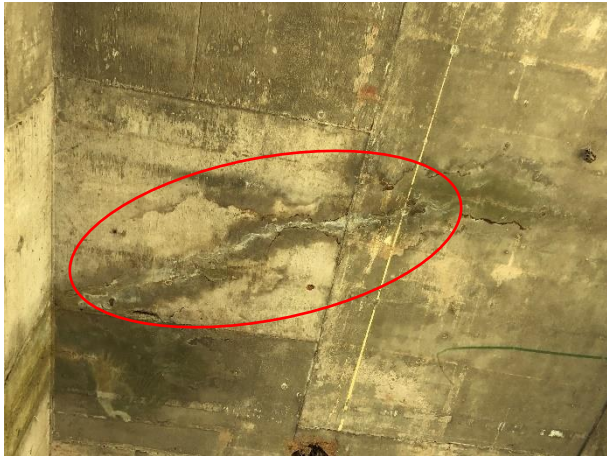
Manifestação detectada	Possível causa	Local da manifestação
Infiltração	Ausência de impermeabilização e exposição a chuva	Laje 2 – Nível 2

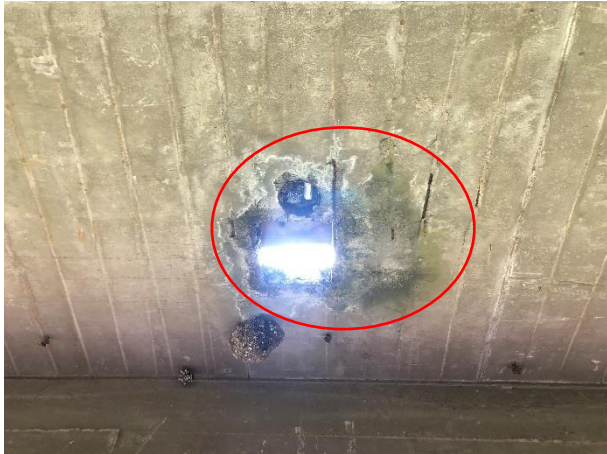
Manifestação detectada	Possível causa	Local da manifestação
Corrosão da armadura por falta de cobrimento	Ausência de espaçadores para garantir o cobrimento mínimo e exposição a chuva	Laje 4 – Nível 2

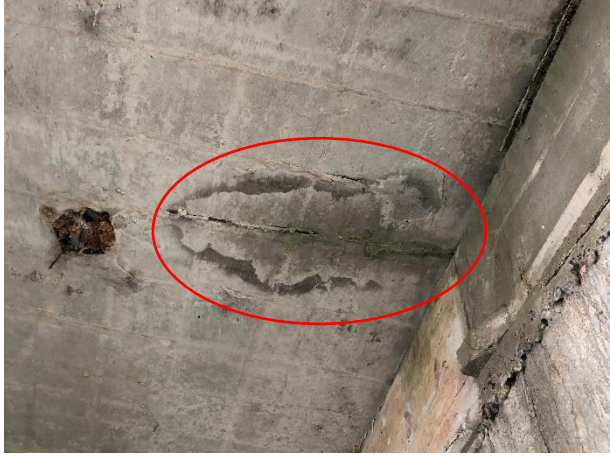
Manifestação detectada	Possível causa	Local da manifestação
Infiltração	Ausência de impermeabilização e exposição a chuva	Laje 5 – Nível 2

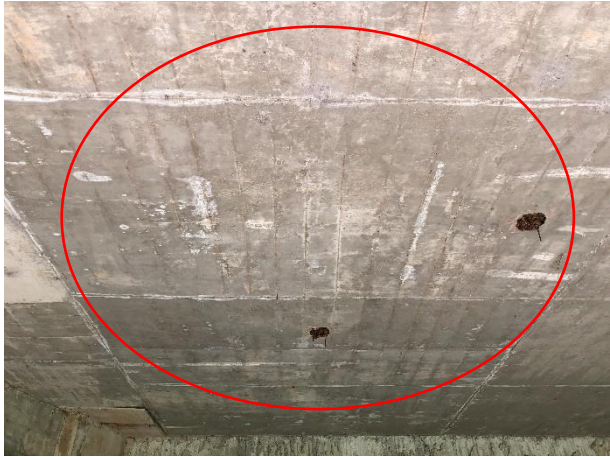
Manifestação detectada	Possível causa	Local da manifestação
Corrosão da armadura por falta de cobrimento	Ausência de espaçadores para garantir o cobrimento mínimo	Laje 6 – Nível 2

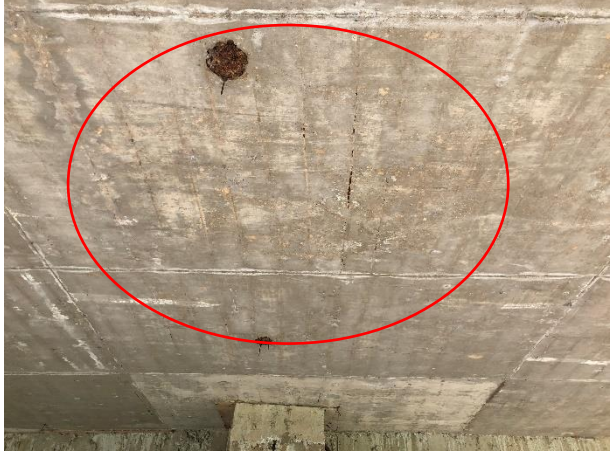
Manifestação detectada	Possível causa	Local da manifestação
Corrosão da armadura por falta de cobrimento	Ausência de espaçadores para garantir o cobrimento mínimo	Laje 7 – Nível 2

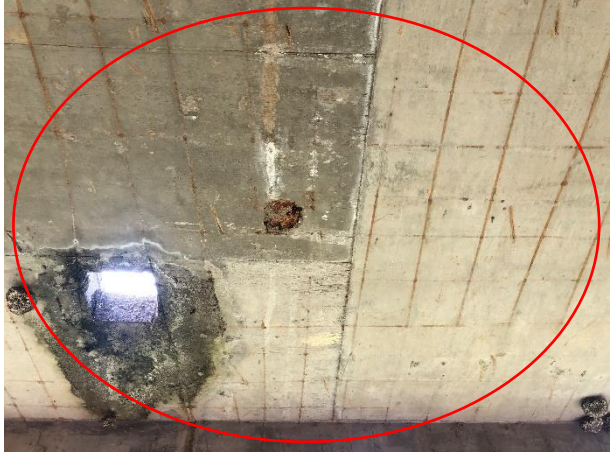
Manifestação detectada	Possível causa	Local da manifestação
Corrosão da armadura por falta de cobrimento	Ausência de espaçadores para garantir o cobrimento mínimo e exposição a chuva	Laje 8 – Nível 2

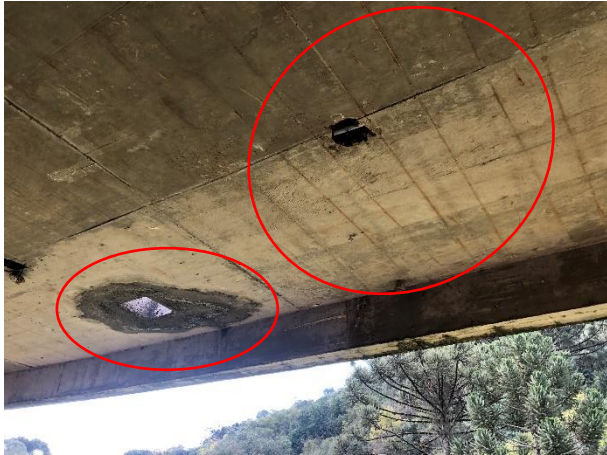
Manifestação detectada	Possível causa	Local da manifestação
Corrosão da armadura por falta de cobrimento	Ausência de espaçadores para garantir o cobrimento mínimo e exposição a chuva	Laje 9 – Nível 2

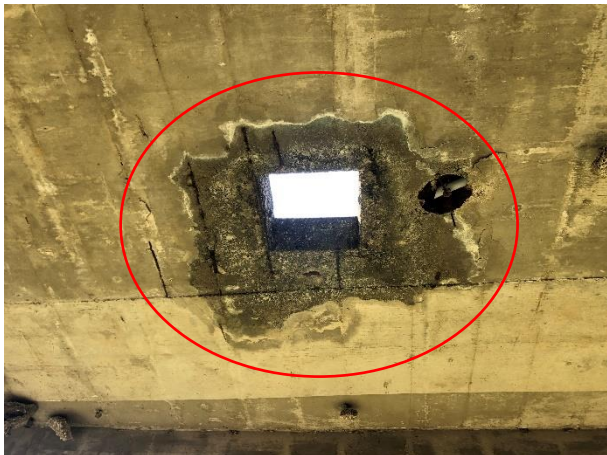
Manifestação detectada	Possível causa	Local da manifestação
Corrosão da armadura por falta de cobrimento	Ausência de espaçadores para garantir o cobrimento mínimo e exposição a chuva	Laje 10 – Nível 2

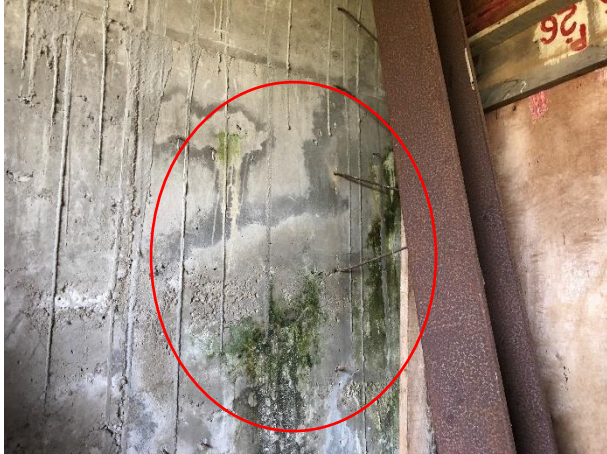
Manifestação detectada	Possível causa	Local da manifestação
Infiltração	Falha na execução de impermeabilização	Cortina 2 – Nível 2

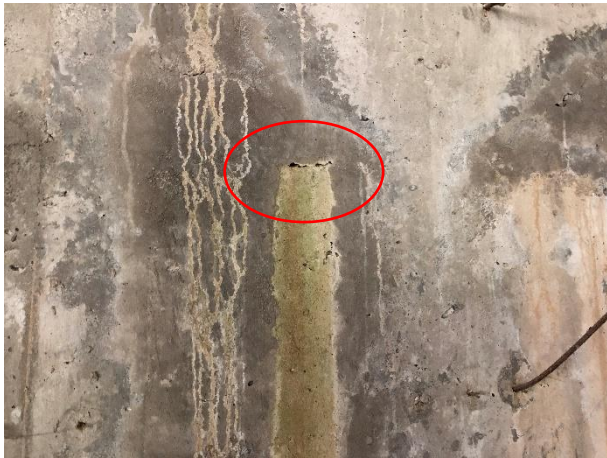
Manifestação detectada	Possível causa	Local da manifestação
Infiltração	Falha na execução de impermeabilização	Cortina 4 – Nível 2

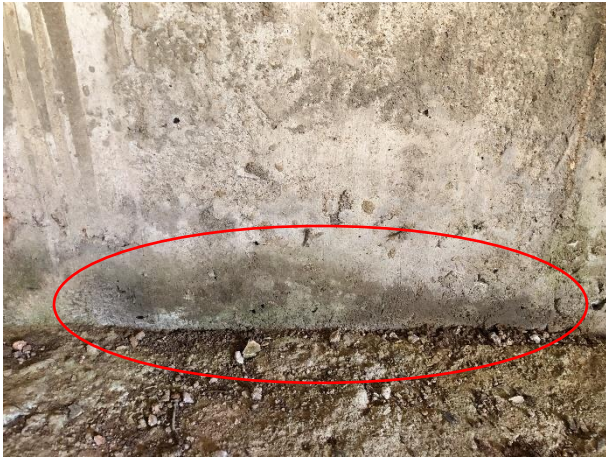
Manifestação detectada	Possível causa	Local da manifestação
Infiltração	Falha na execução de impermeabilização	Cortina 8 – Nível 2

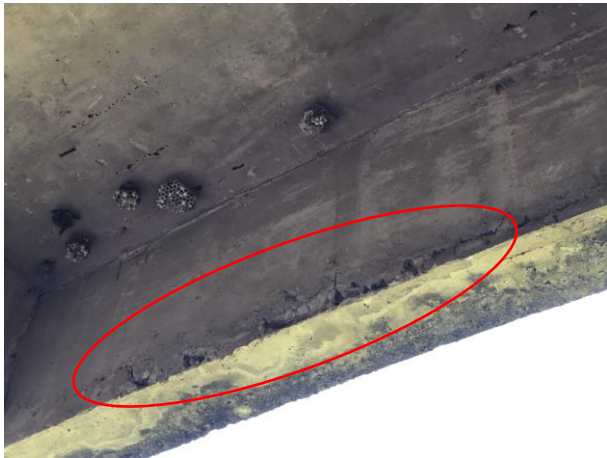
Manifestação detectada	Possível causa	Local da manifestação
Segregação do concreto	Adensamento insuficiente	Viga 11c – Nível 3

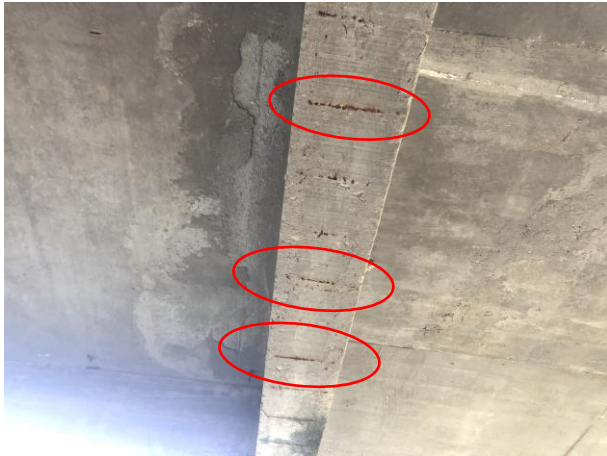
Manifestação detectada	Possível causa	Local da manifestação
Corrosão na armadura por falta de cobrimento	Ausência de espaçadores para garantir o cobrimento mínimo	Viga 15b – Nível 3

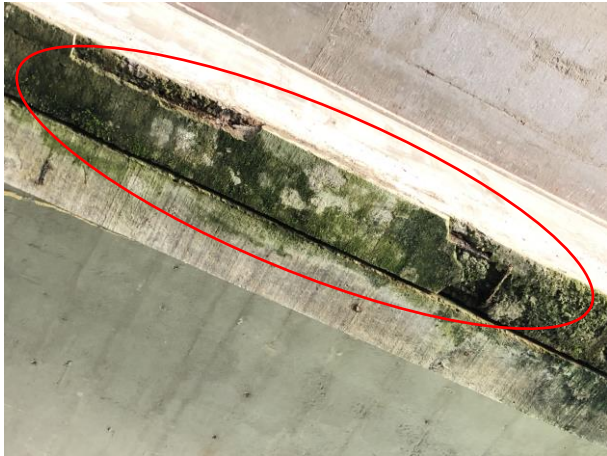
Manifestação detectada	Possível causa	Local da manifestação
Corrosão da armadura por infiltração	Ausência de espaçadores para garantir o cobrimento mínimo e exposição a chuva	Viga 16a e 17b Nível 3

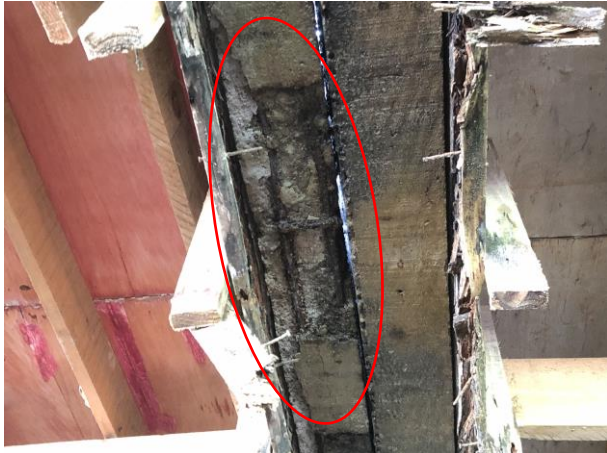
Manifestação detectada	Possível causa	Local da manifestação
Corrosão da armadura por infiltração	Ausência de espaçadores para garantir o cobrimento mínimo e exposição a chuva	Viga 16b e 17c Nível 3

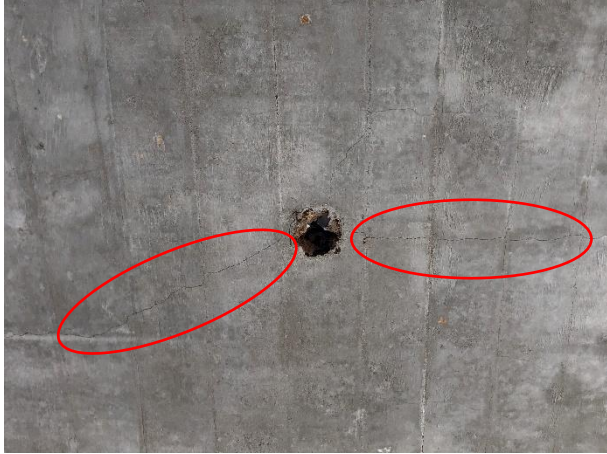
Manifestação detectada	Possível causa	Local da manifestação
Fissuras	Movimentação da laje	Laje 1 – Nível 3

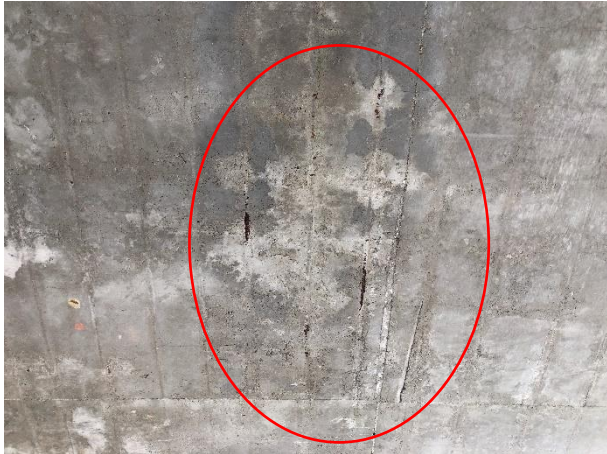
Manifestação detectada	Possível causa	Local da manifestação
Corrosão na armadura por falta de cobrimento	Ausência de espaçadores para garantir o cobrimento mínimo	Laje 1 – Nível 3

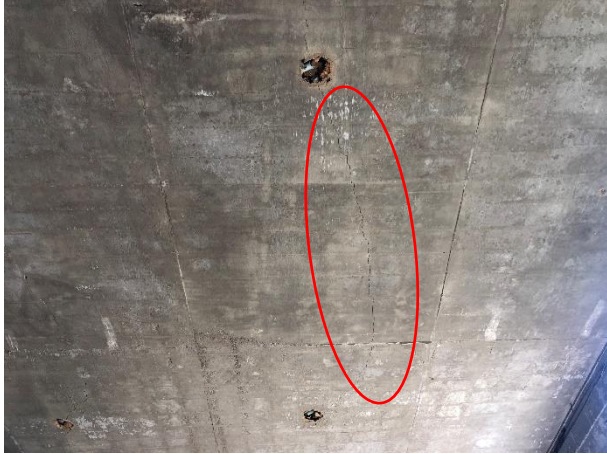
Manifestação detectada	Possível causa	Local da manifestação
Fissuras	Movimentação da laje	Laje 4 – Nível 3

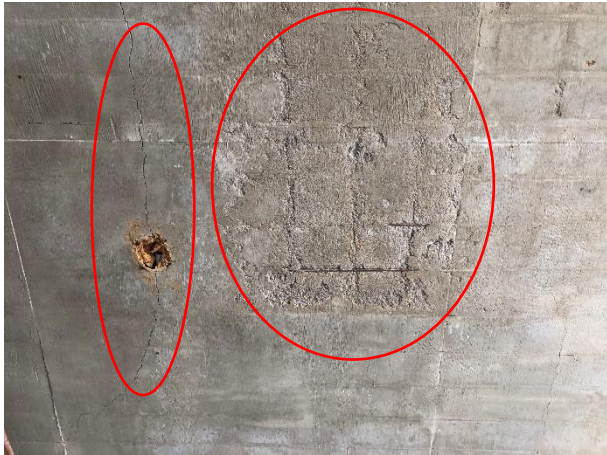
Manifestação detectada	Possível causa	Local da manifestação
Segregação do concreto e fissuras	Ausência de espaçadores para garantir o cobrimento mínimo, adensamento insuficiente e movimentação da laje	Laje 4 – Nível 3

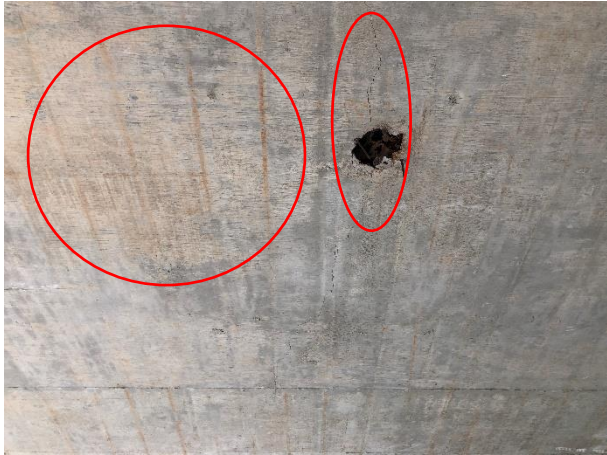
Manifestação detectada	Possível causa	Local da manifestação
Corrosão na armadura por falta de cobrimento e fissuras	Ausência de espaçadores para garantir o cobrimento mínimo e movimentação da laje	Laje 5 – Nível 3

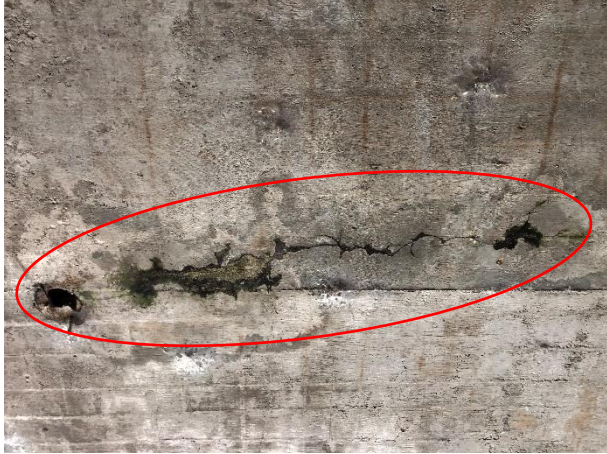
Manifestação detectada	Possível causa	Local da manifestação
Infiltração	Ausência de impermeabilização e exposição a chuva	Laje 6 – Nível 3

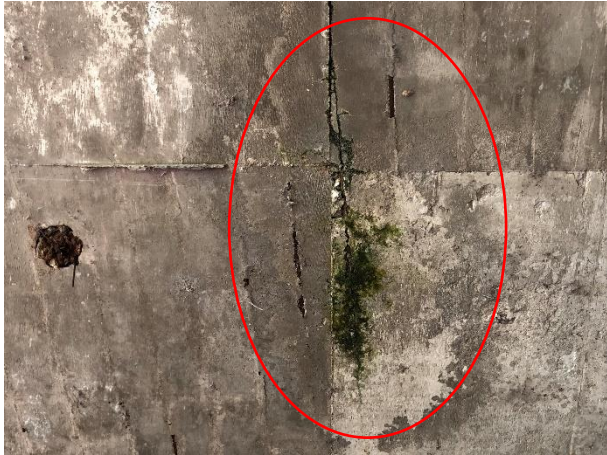
Manifestação detectada	Possível causa	Local da manifestação
Infiltração	Ausência de impermeabilização e exposição a chuva	Laje 7 – Nível 3

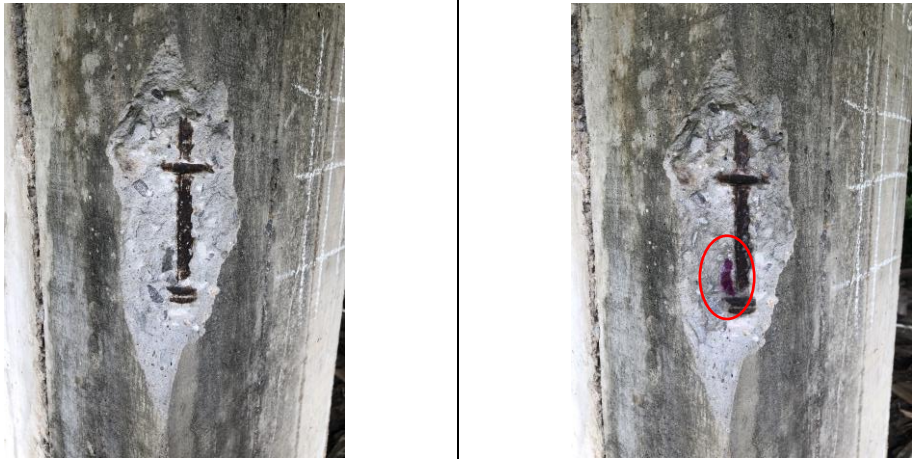
Local do ensaio de carbonatação	Resistencia superficial medida pelo esclerometro (MPa)	Carbonatação detectada
Pila 42 – Nível 1	26	3 cm

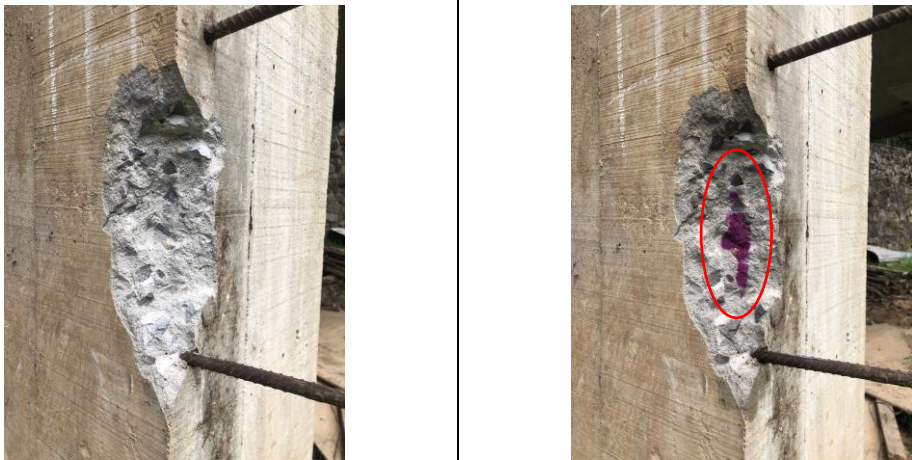
Local do ensaio de carbonatação	Resistencia superficial medida pelo esclerometro (MPa)	Carbonatação detectada
Pila 44 – Nível 1	29	4,5 cm

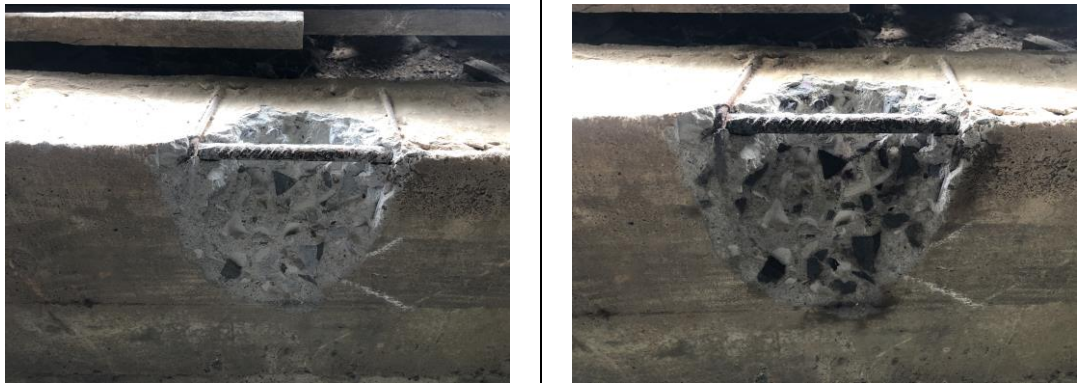
Local do ensaio de carbonatação	Resistencia superficial medida pelo esclerometro (MPa)	Carbonatação detectada
Viga 7b – Nível 1	32	Até o rompimento

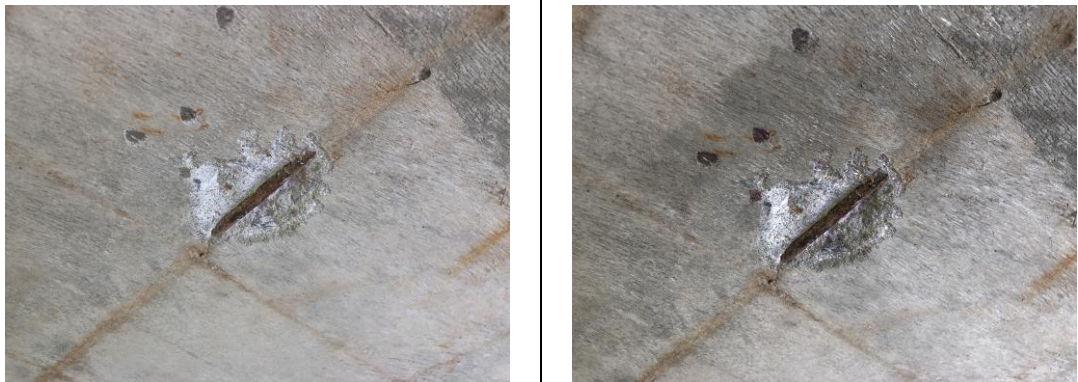
Local do ensaio de carbonatação	Resistencia superficial medida pelo esclerometro (MPa)	Carbonatação detectada
Laje 9 – Nível 2	66	Até o rompimento

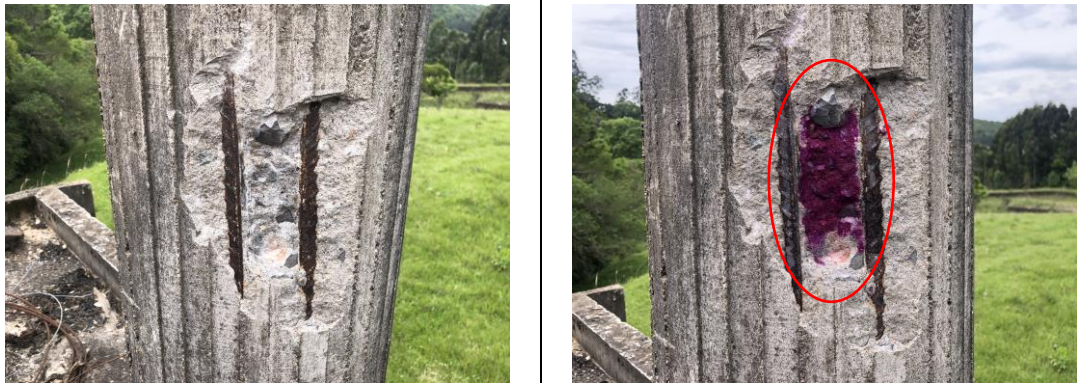
Local do ensaio de carbonatação	Resistencia superficial medida pelo esclerometro (MPa)	Carbonatação detectada
Pila 38 – Nível 2	29	1,5 cm

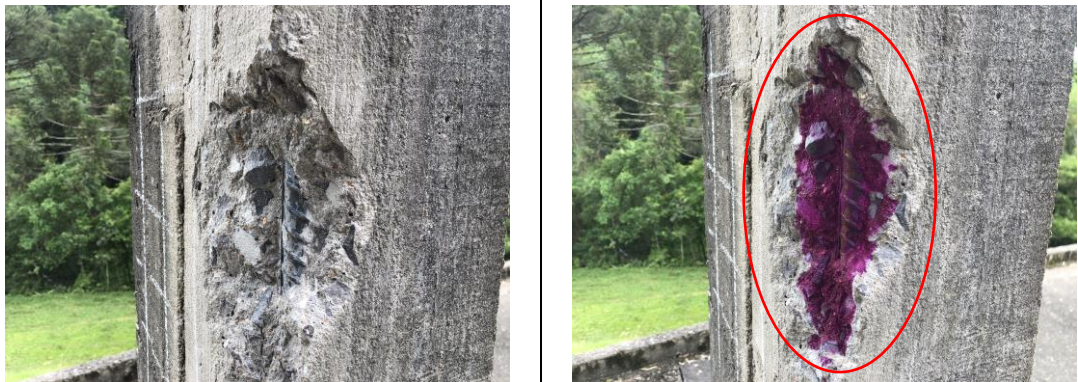
Local do ensaio de carbonatação	Resistencia superficial medida pelo esclerometro (MPa)	Carbonatação detectada
Pila 42 – Nível 2	44	2,5 cm

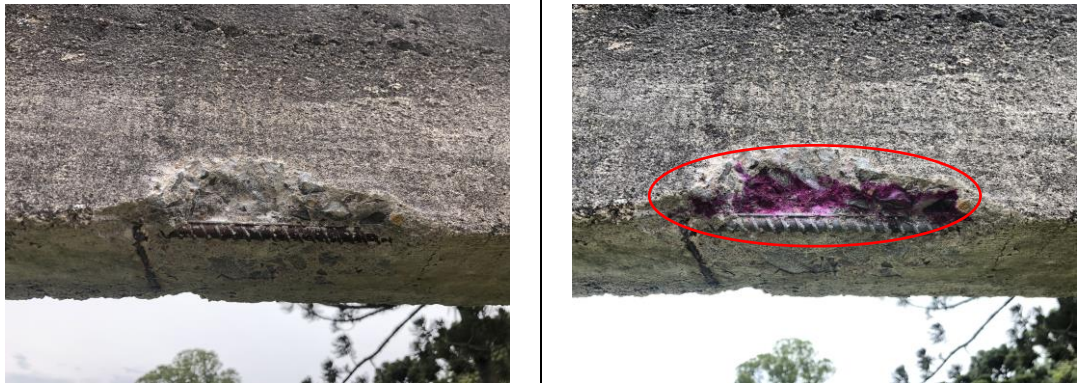
Local do ensaio de carbonatação	Resistencia superficial medida pelo esclerometro (MPa)	Carbonatação detectada
Viga 14a – Nível 3	34	1 cm
