**ANÁLISE DO ÍNDICE DE CONDIÇÃO DO PAVIMENTO EM UMA VIA URBANA  
DESTINADA PARA CORREDOR DE ÔNIBUS NA CIDADE DE CAXIAS DO  
SUL/RS**

Trabalho de Conclusão de Curso com o objetivo de obtenção do Grau de Bacharel em Engenharia Civil pela Universidade de Caxias do Sul.

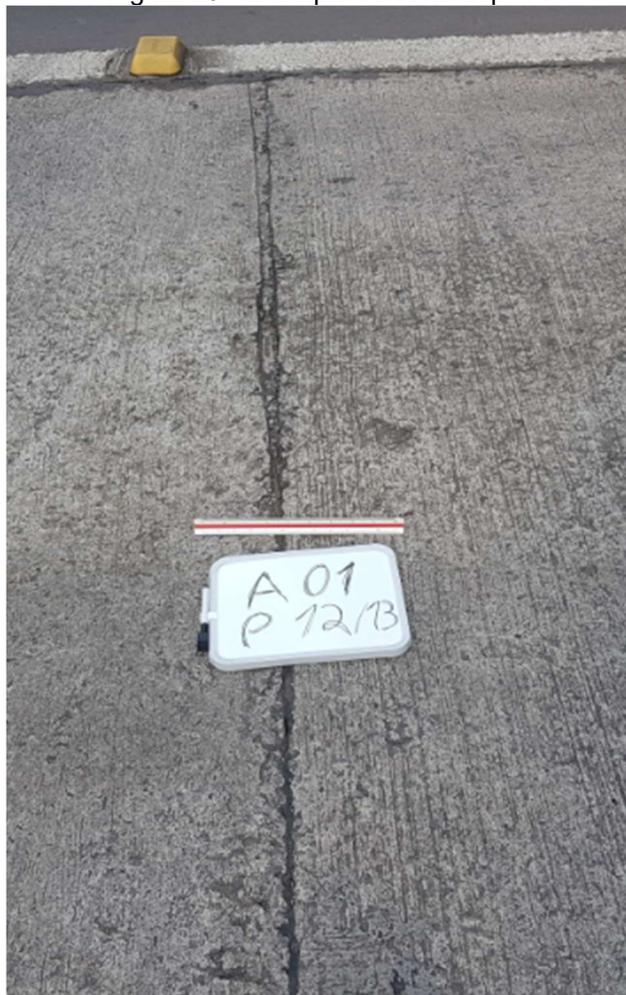
Figura 25 - Exemplo de corte duplo.

Cortes realizados de maneira incorreta (tortos e duplos) também podem contribuir para o surgimento de novas manifestações patológicas. Na Figura 25 é mostrado um exemplo de corte mal realizado.

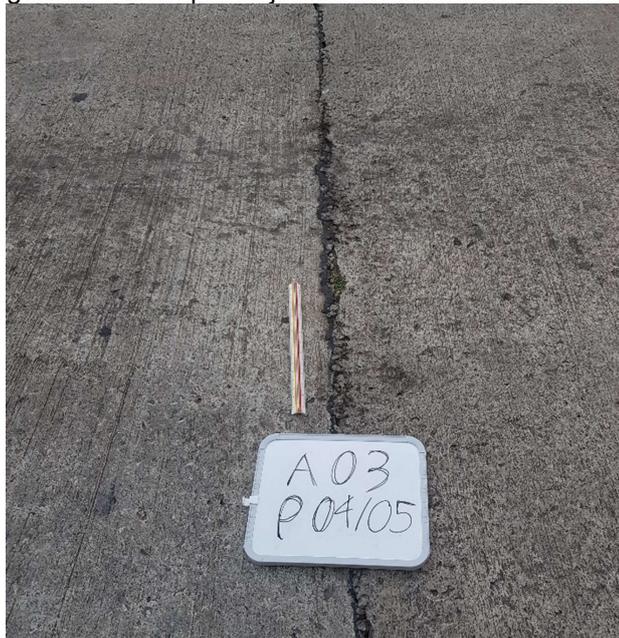
Praticamente todas as emendas de concretagens apresentavam algum tipo de defeito. Havendo grande quantidade de falhas nas selagens como acabamentos irregulares, cortes tortos, desníveis entre placas e esborcinamentos das juntas. Aver (2016) relata que estes fatores se devem à utilização de formas de fechamento em madeira com baixa qualidade e o grande tempo de espera do concreto, desde sua mistura até seu lançamento, adensamento e acabamento. Nas Figuras 26 e 27 são apresentados exemplos de falhas encontradas nas emendas de concretagens.

Figura 26 - Exemplo de junta com defeito no selamento.

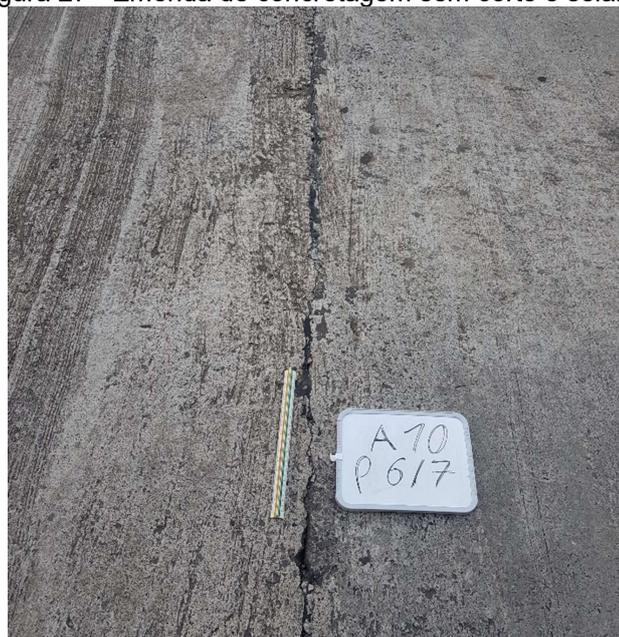
Figura 27 - Emenda de concretagem sem corte e selante.

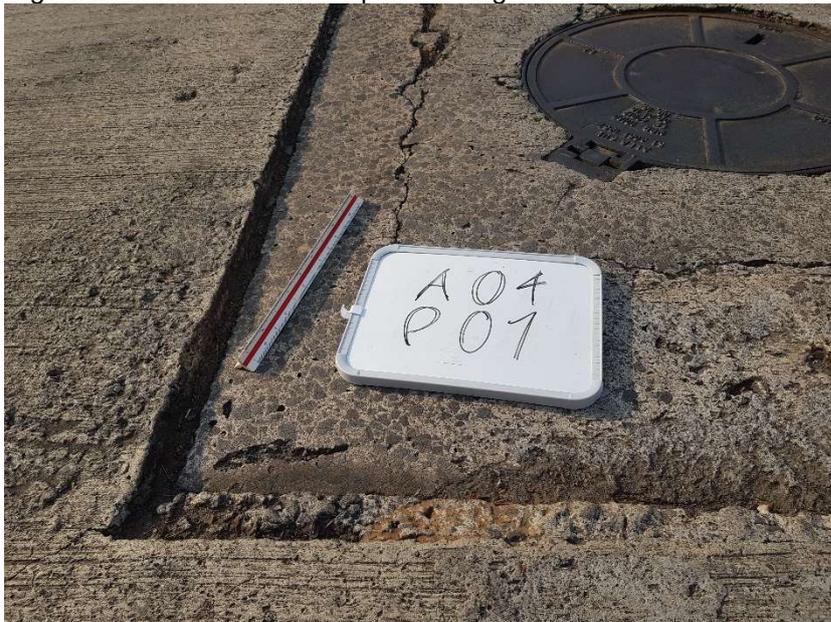
Pontos onde houveram intervenções, tais como bocas de lobo, poços de visita e grelhas, também apresentavam muitas manifestações patológicas em suas imediações. Estes locais se mostraram bastante frágeis e suscetíveis ao surgimento das patologias, sendo os locais com maior intensidade e severidade de falhas notadas durante a inspeção, como fissuras, desníveis, esborcinamentos e assentamentos. Nas Figuras 28 e 29 são exibidos exemplos de falhas encontradas nestes locais.

Figura 28 - Assentamento de placa e surgimento de fissura no canto.

As manifestações supra descritas podem ser justificadas devido à presença de estruturas já existentes, podendo estas já apresentarem um alto grau de deterioração. São locais com características particulares de projeto, execução e solicitação, onde o uso de elementos improvisados e o descumprimento das exigências de projeto são as prováveis causas para as manifestações patológicas encontradas.

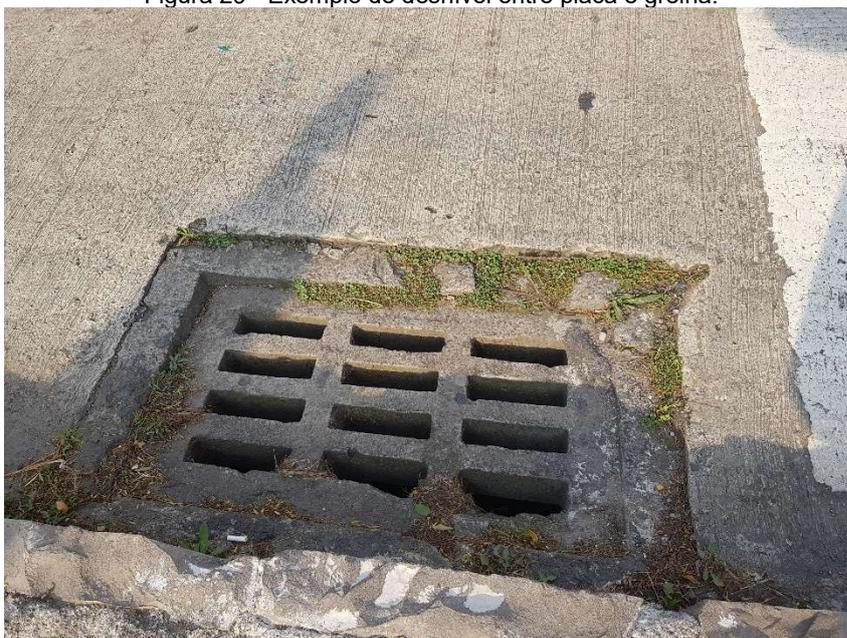
Figura 29 - Exemplo de desnível entre placa e grelha.

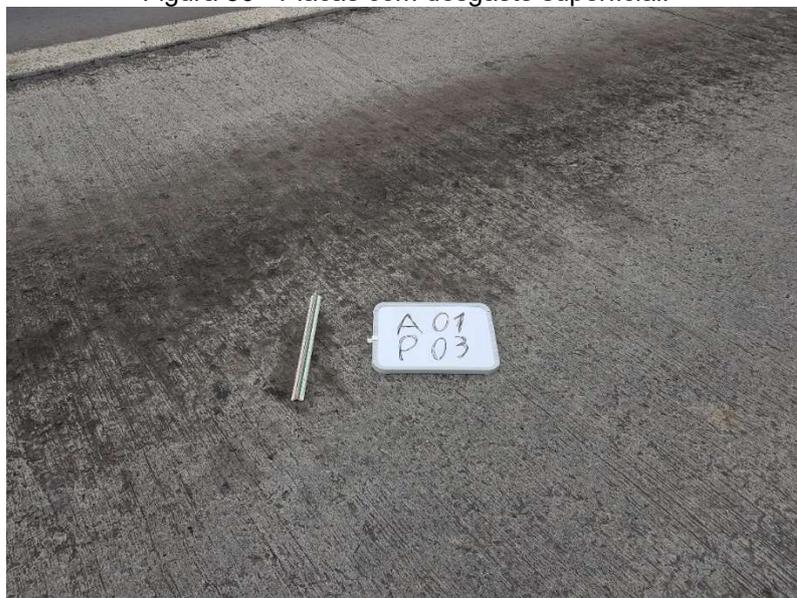
Figura 30 - Placas com desgaste superficial.

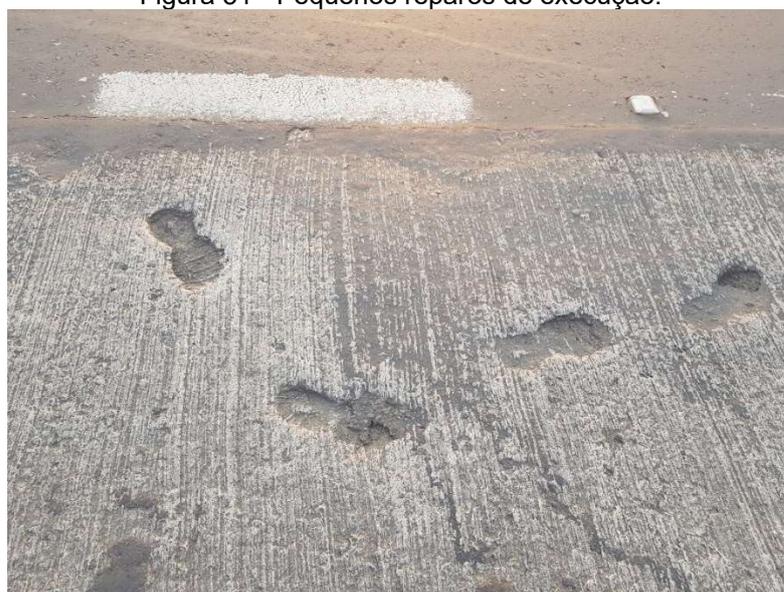
Pequenos reparos também foram notados (Figura 31), possivelmente por erros de execução provocados por falta de sinalização do trecho durante a concretagem ou atenção dos trabalhadores.

Figura 31 - Pequenos reparos de execução.

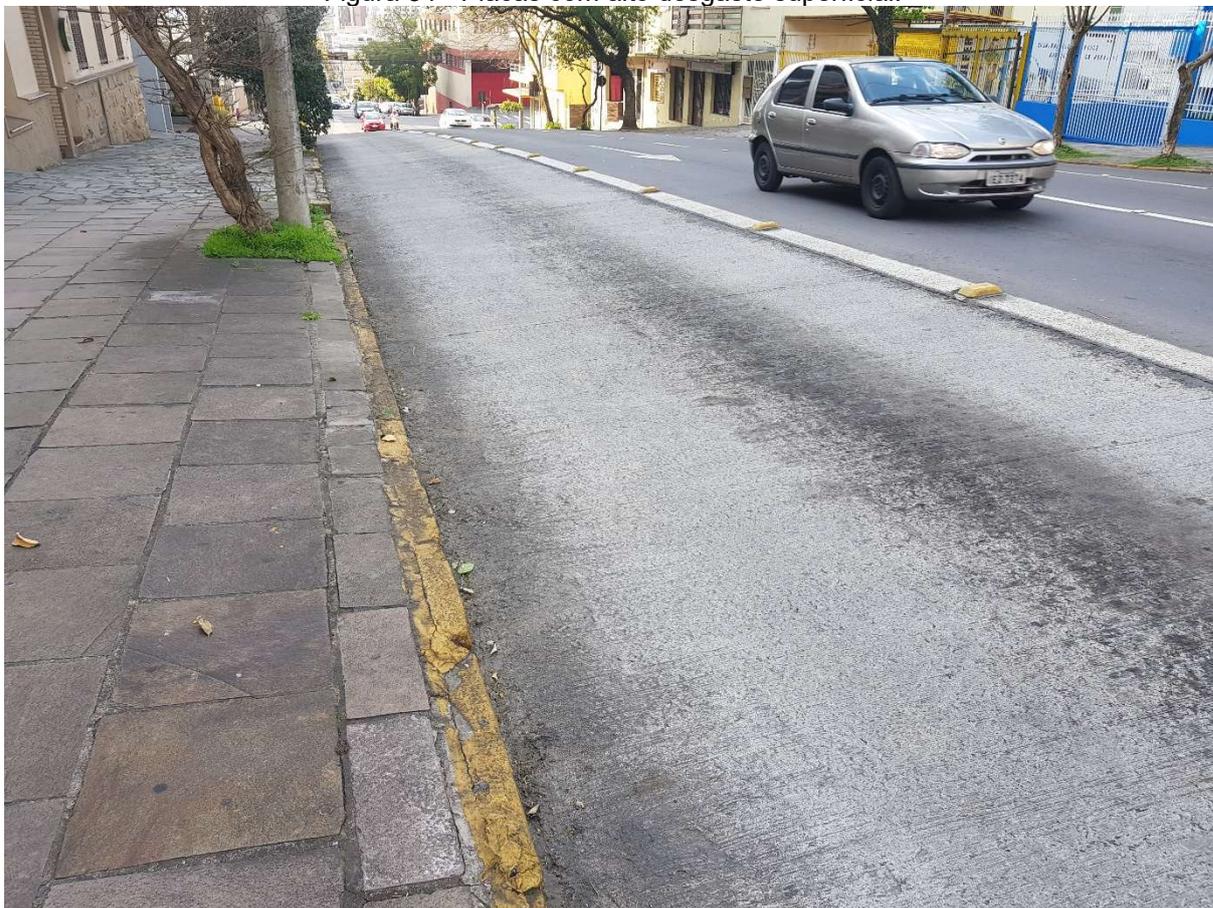
Os defeitos que mais contribuíram para a degradação do pavimento foram possíveis erros na selagem das juntas e o alto desgaste superficial em determinados pontos. Também, pode-se perceber que houve um agravamento desse tipo de defeito no intervalo entre as duas inspeções. De fato, comparando as duas inspeções realizadas, pode-se observar que alguns defeitos, já existentes na primeira inspeção, agravaram-se e tiveram a sua incidência aumentada. Ao mesmo tempo, defeitos que não foram detectados na primeira inspeção passaram a existir nos anos seguintes.

Figura 34 - Placas com alto desgaste superficial.

A amostra 23 apresentou o menor valor de ICP dentre todas, ficando muito próximo ao limite entre os conceitos “Muito Bom” e “Bom”. O motivo para tal desempenho se dá pelos mesmos fatos citados anteriormente, havendo grande solicitação da via neste trecho. É possível que erros de execução também tenham
