**UNIVERSIDADE DE CAXIAS DO SUL  
ÁREA DO CONHECIMENTO DE CIÊNCIAS EXATAS E ENGENHARIAS  
GRADUAÇÃO EM ENGENHARIA CIVIL**

**ESTUDO SOBRE A APLICAÇÃO DA TERMOGRAFIA COMO TÉCNICA DE  
INSPEÇÃO DE MANIFESTAÇÕES PATOLÓGICAS EM FACHADAS**

**CAXIAS DO SUL  
2020**

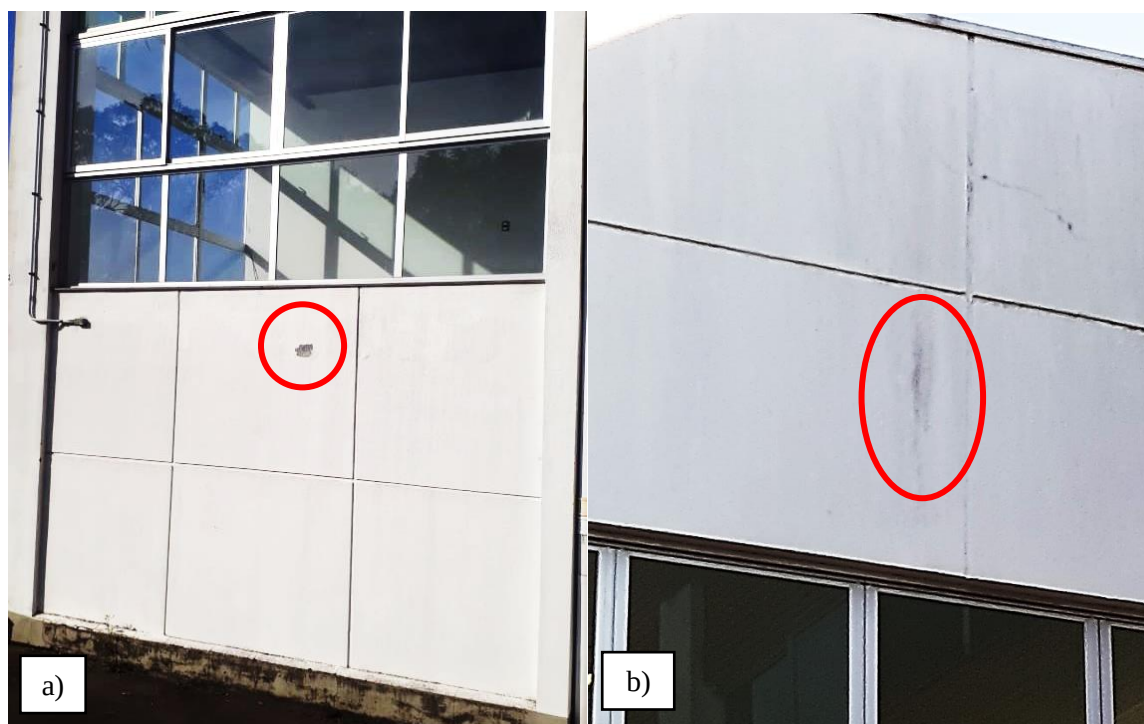
Figura 31 - Manifestações patológicas na fachada norte do Restaurante Universitário: a) destacamento de pintura b) mancha

Ao analisar qualitativamente a área RUN – ARG1 observa-se a presença da manifestação patológica nos termogramas obtidos em diferentes horários para região, como pode ser visualizado no Quadro 5. A anomalia se comportou da mesma forma em todos os termogramas, apresentando temperaturas maiores que as vizinhas, no entanto as 18 horas ela se encontra com temperaturas próximas a das áreas vizinhas e ao seu redor as temperaturas encontram-se menores.

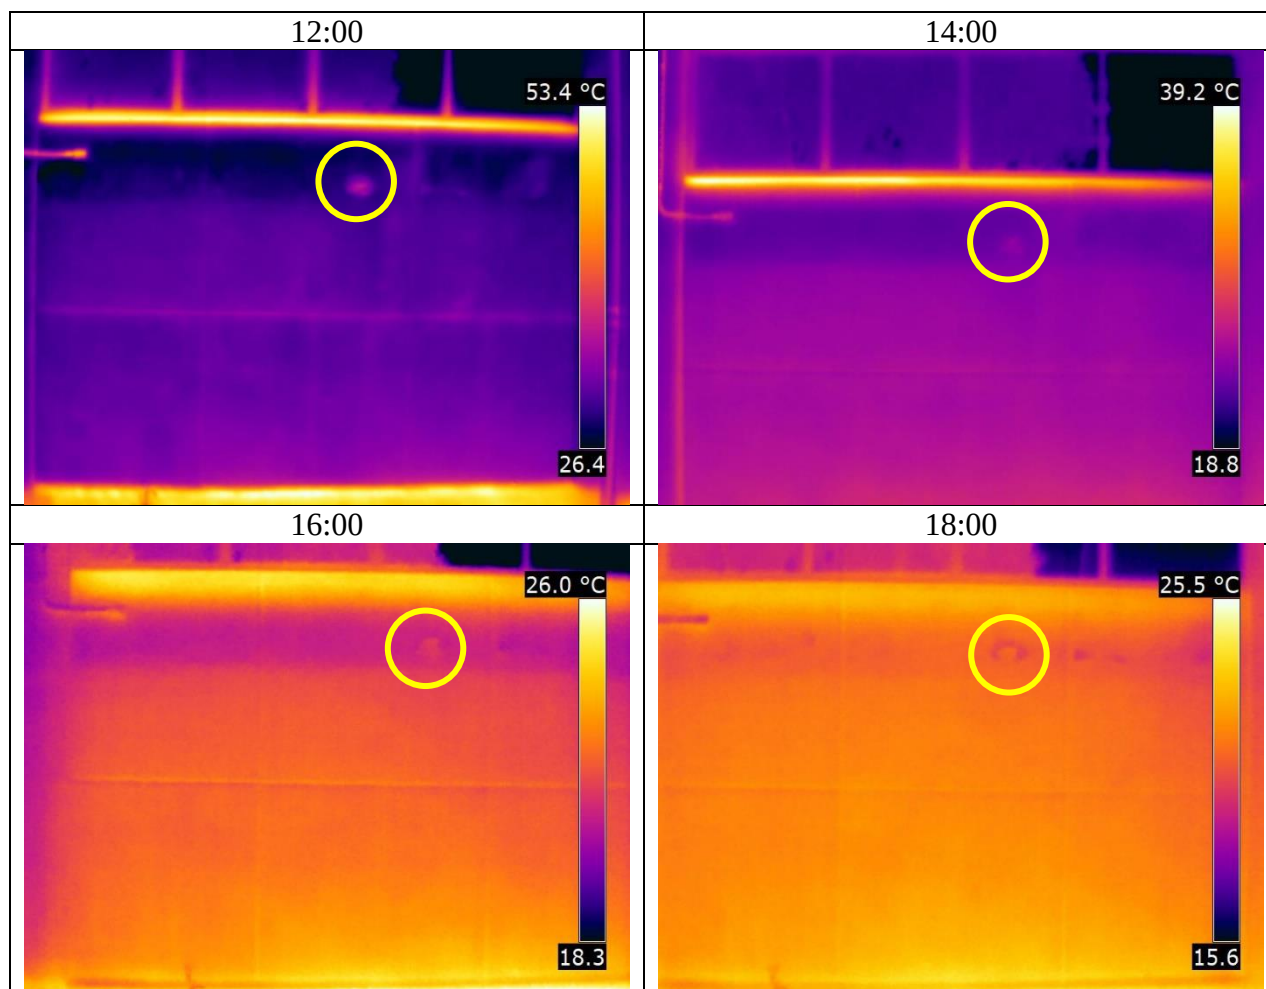
Os gráficos utilizados para determinação do Delta-T da área RUN – ARG1 estão disponíveis no Apêndice A, neles é possível observar que a temperatura dentro da anomalia se encontra mais alta em relação as áreas vizinhas. Além disso, na Tabela 4 estão os valores obtidos para o Delta-T dessa região e as outras variáveis que podem ser analisadas junto a esse parâmetro. No período da manhã os valores de Delta-T aumentam à medida que a temperatura aumentou. Às 14 horas quando é registrado o maior valor de temperatura aparente refletida o Delta-T decresce e as 18 horas o valor aumenta novamente. Além disso, observa-se que o maior Delta-T ocorre no menor registro de emissividade e antes do máximo valor da temperatura aparente refletida.

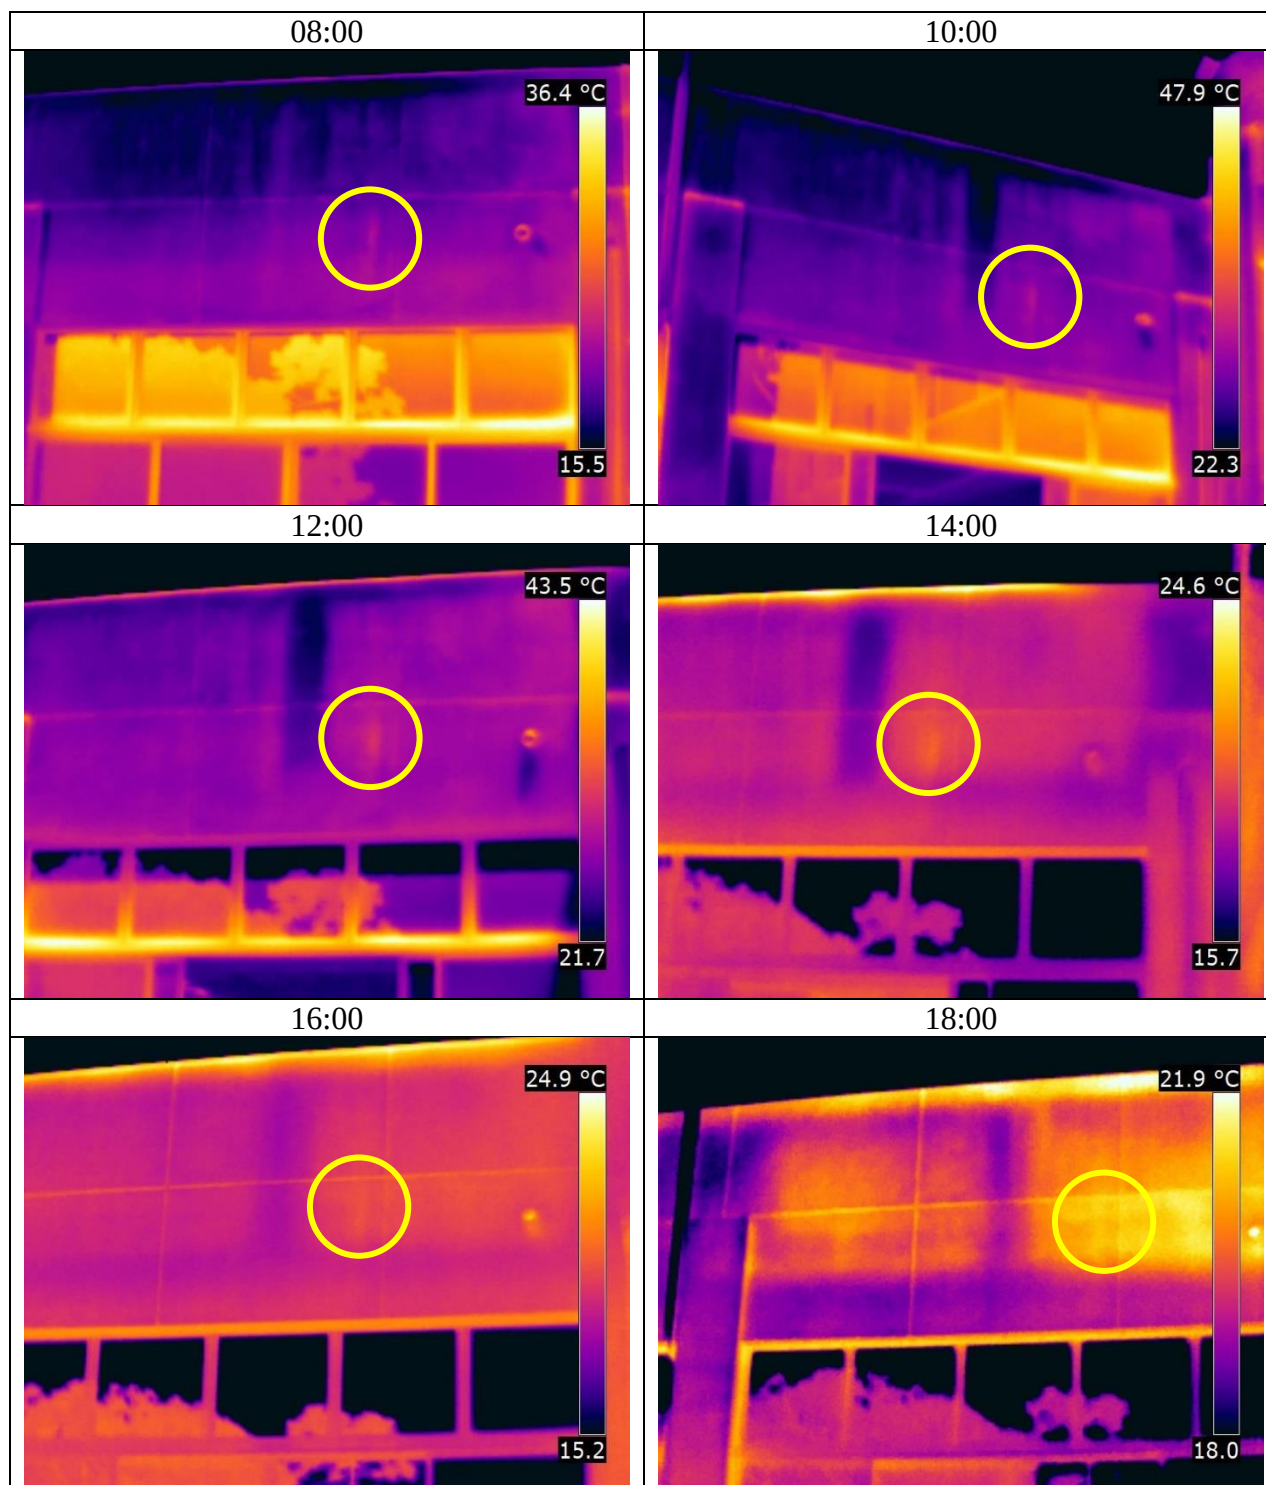
Quadro 6 – Termogramas da manifestação patológica RUN – ARGC2

Os gráficos para determinação do Delta-T da área RUN – ARGC2 estão disponíveis no Apêndice B, com auxílio deles é possível distinguir que se trata de uma anomalia quente, já que sua temperatura é maior que as vizinhas. Na Tabela 5 estão os valores de Delta-T para essa área juntamente com as outras variáveis que dizem respeito as condições de ensaio. No período da manhã os valores de Delta-T aumentam à medida que a temperatura aumenta até às 10 horas

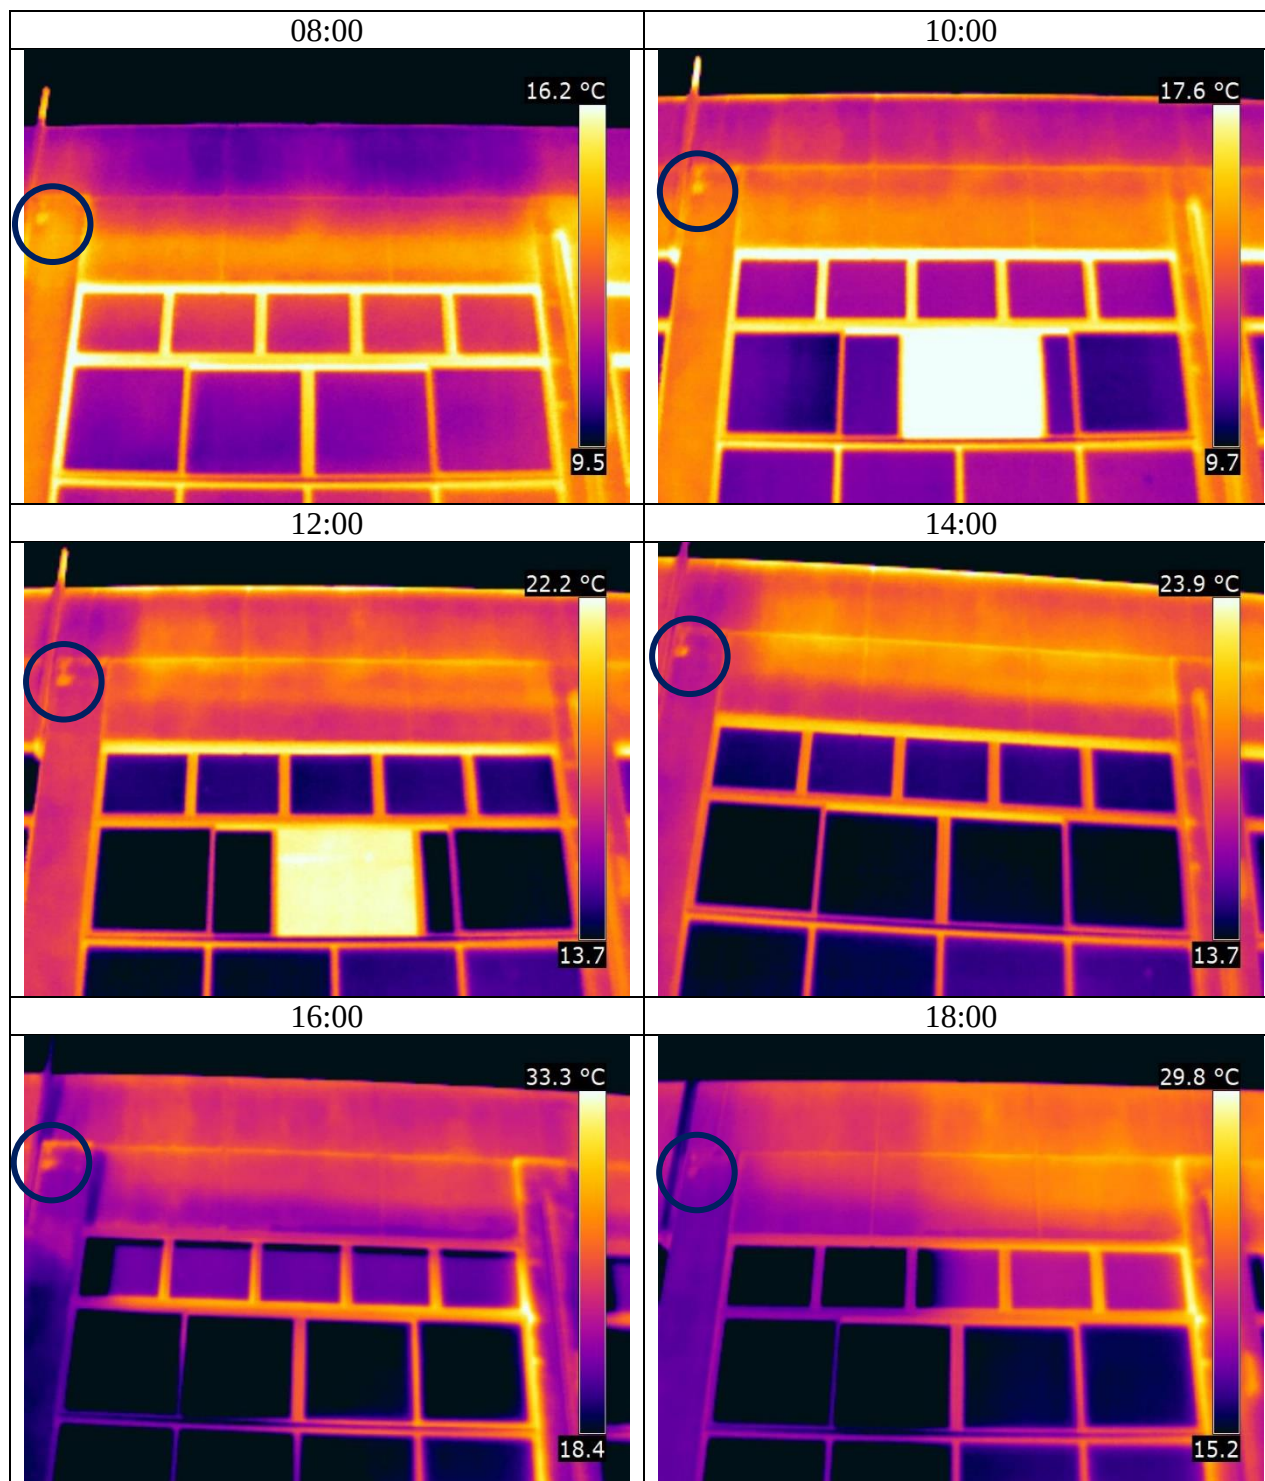
Quadro 7 - Termogramas da manifestação patológica RUS – ARGB2

Os gráficos utilizados para determinação do Delta-T da área RUS – ARGB2 estão disponíveis no Apêndice C, neles é possível observar que a temperatura dentro da anomalia se encontra maior em relação as áreas vizinhas. Na Tabela 6 estão os valores obtidos para o Delta-T dessa região e as outras variáveis que podem ser analisadas junto a esse parâmetro. No período da manhã os valores de Delta-T aumentam à medida que a temperatura aumenta, às 14:00 o valor de Delta-T decresce coincidindo com o valor máximo da temperatura aparente refletida. Às 16 horas há um acréscimo do valor seguido de um decréscimo às 18:00. De acordo com Brique (2016), às 16:00 a velocidade dos ventos diminui e os defeitos voltam a serem visualizados, contudo, isso não pode ser afirmado já que nesse estudo essa variável não foi mensurada.

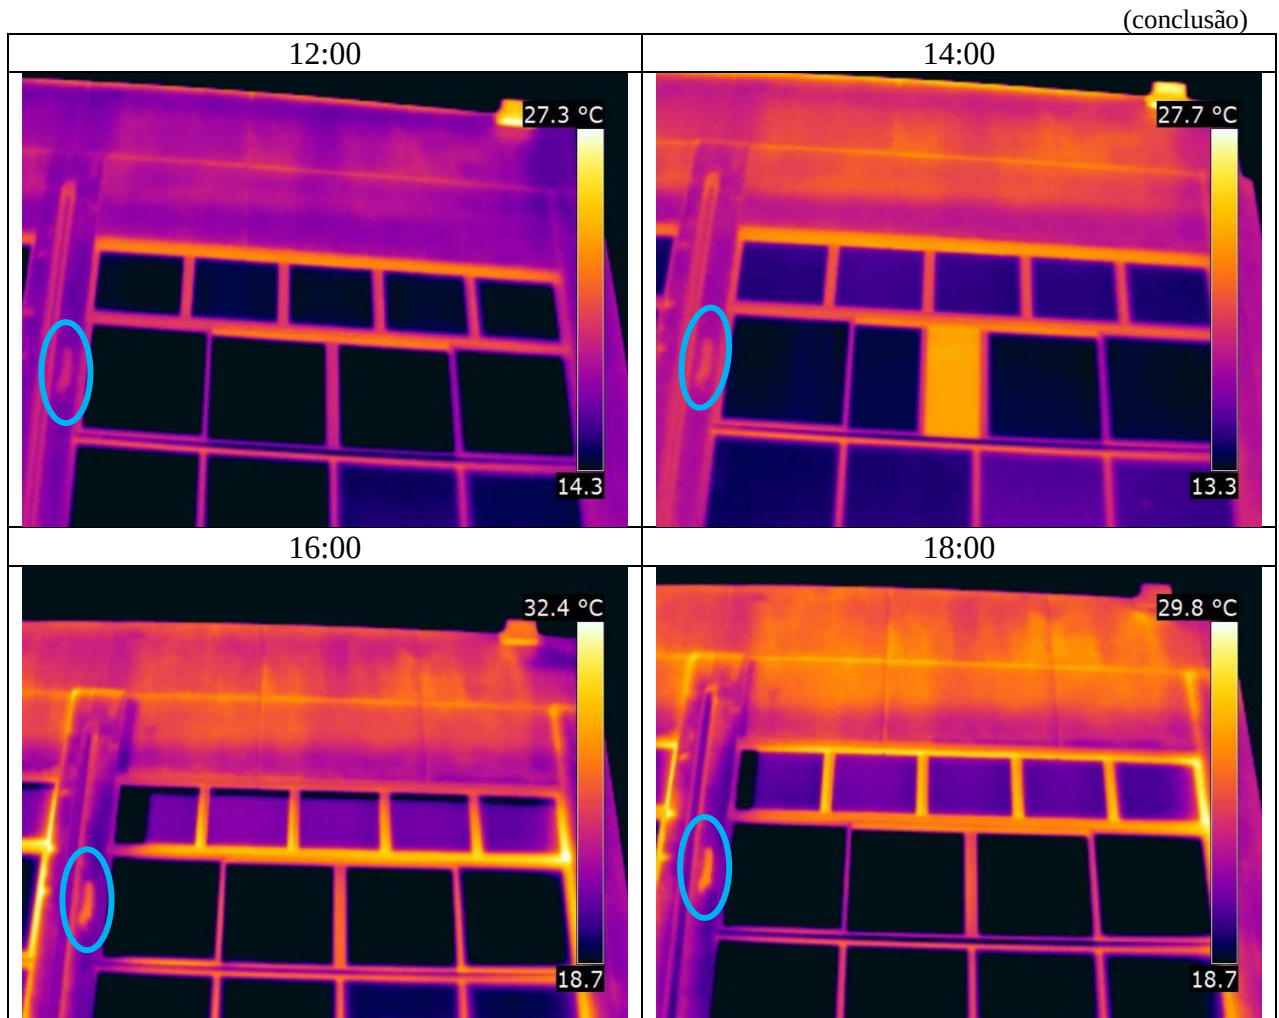
A partir do Apêndice D podem ser visualizados os gráficos utilizados para determinação do Delta-T, também pode ser visto que a anomalia possui mais pixels, ou seja, é maior tamanho em relação as apresentadas anteriormente, isso ocorre porque a linha com as informações de temperatura foi traçada verticalmente no software *Quick Report*. Na Tabela 7 estão os valores de Delta-T para essa anomalia, a partir das 10 horas ele se comporta de acordo com a temperatura, aumenta até as 16:00 e depois diminui as 18:00, no entanto seu valor continua elevado.

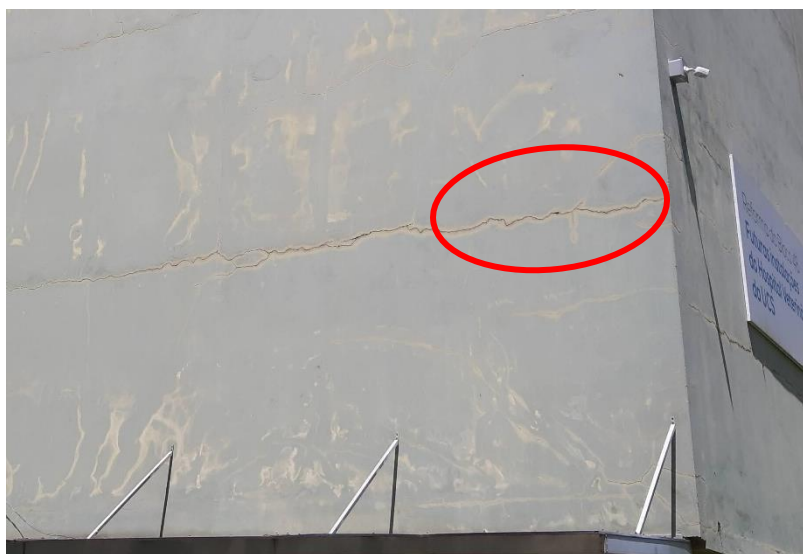
Figura 33 - Manifestação patológica na fachada norte do Bloco 46

No Quadro 9 estão os termogramas da área mencionada, onde a fissura apresenta-se mais quente em relação as demais áreas. Nos termogramas, com exceção dos obtidos às 12:00 e às 18:00, percebe-se que a nitidez foi comprometida, aparentando ser uma imagem “tremida”, no entanto, isso ocorreu devido a incidência de vento durante a obtenção dos termogramas, como mencionado anteriormente, acredita-se que o vento dissipa o calor e interfere na nitidez.

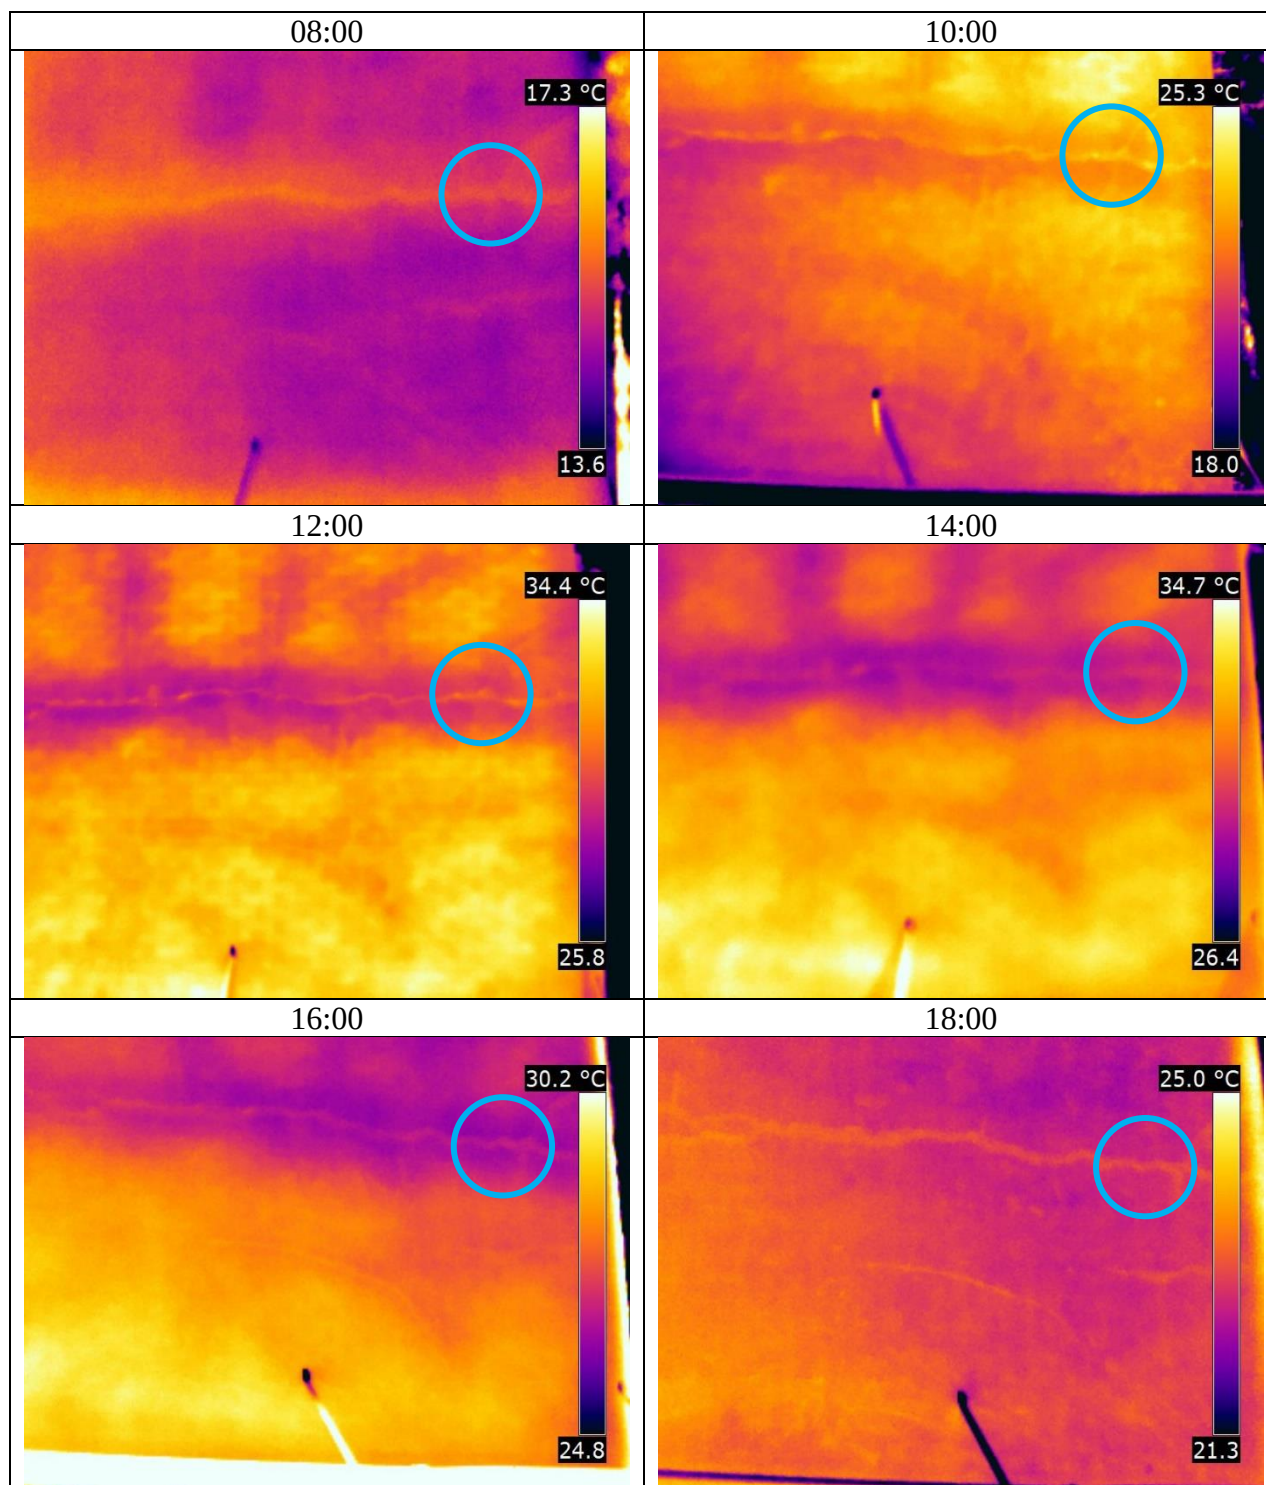
Quadro 9 - Termogramas da manifestação patológica 46N – ARGA2

O Apêndice E contém os gráficos utilizados para determinação do Delta-T, neles é possível observar que antes da anomalia as temperaturas estão estáveis, então sofrem decréscimo e ao entrar na anomalia voltam a aumentar até atingir o valor máximo dentro dela, depois voltam a decrescer, aumentam e atingem a estabilidade novamente, com isso pode-se afirmar que ao redor da fissura as temperaturas encontram-se mais frias. Na Tabela 8 estão os

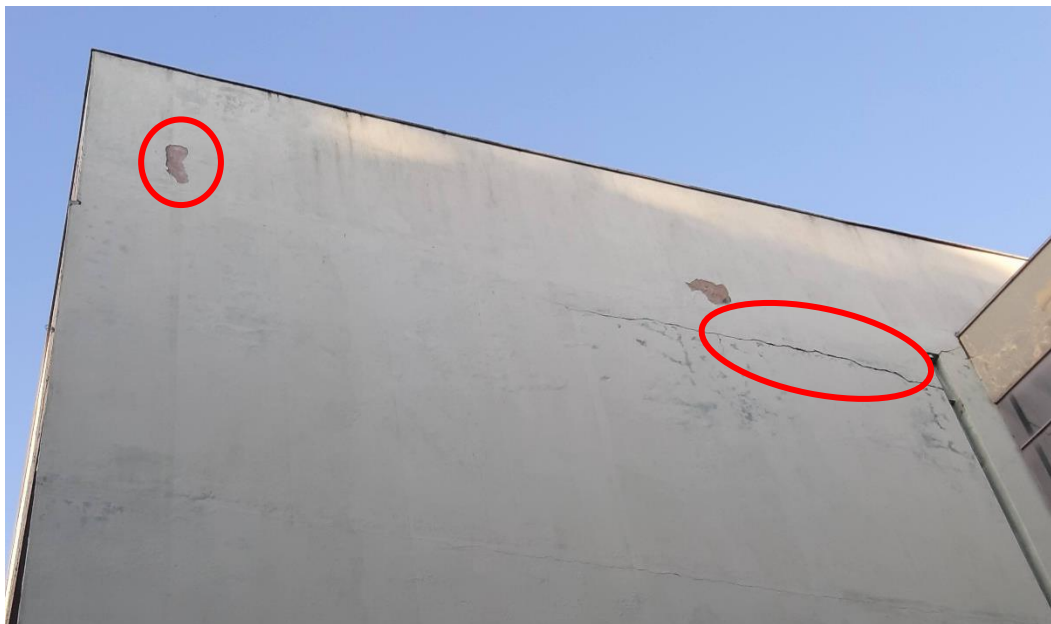
Figura 34 - Manifestações patológicas na Fachada sul do bloco 46

O Quadro 10 mostra os termogramas da área 46S – ARGA5, onde a anomalia foi percebida como uma região mais quente em relação as demais. Em alguns termogramas percebe-se que a área ao redor da anomalia se encontra mais fria em relação as demais.

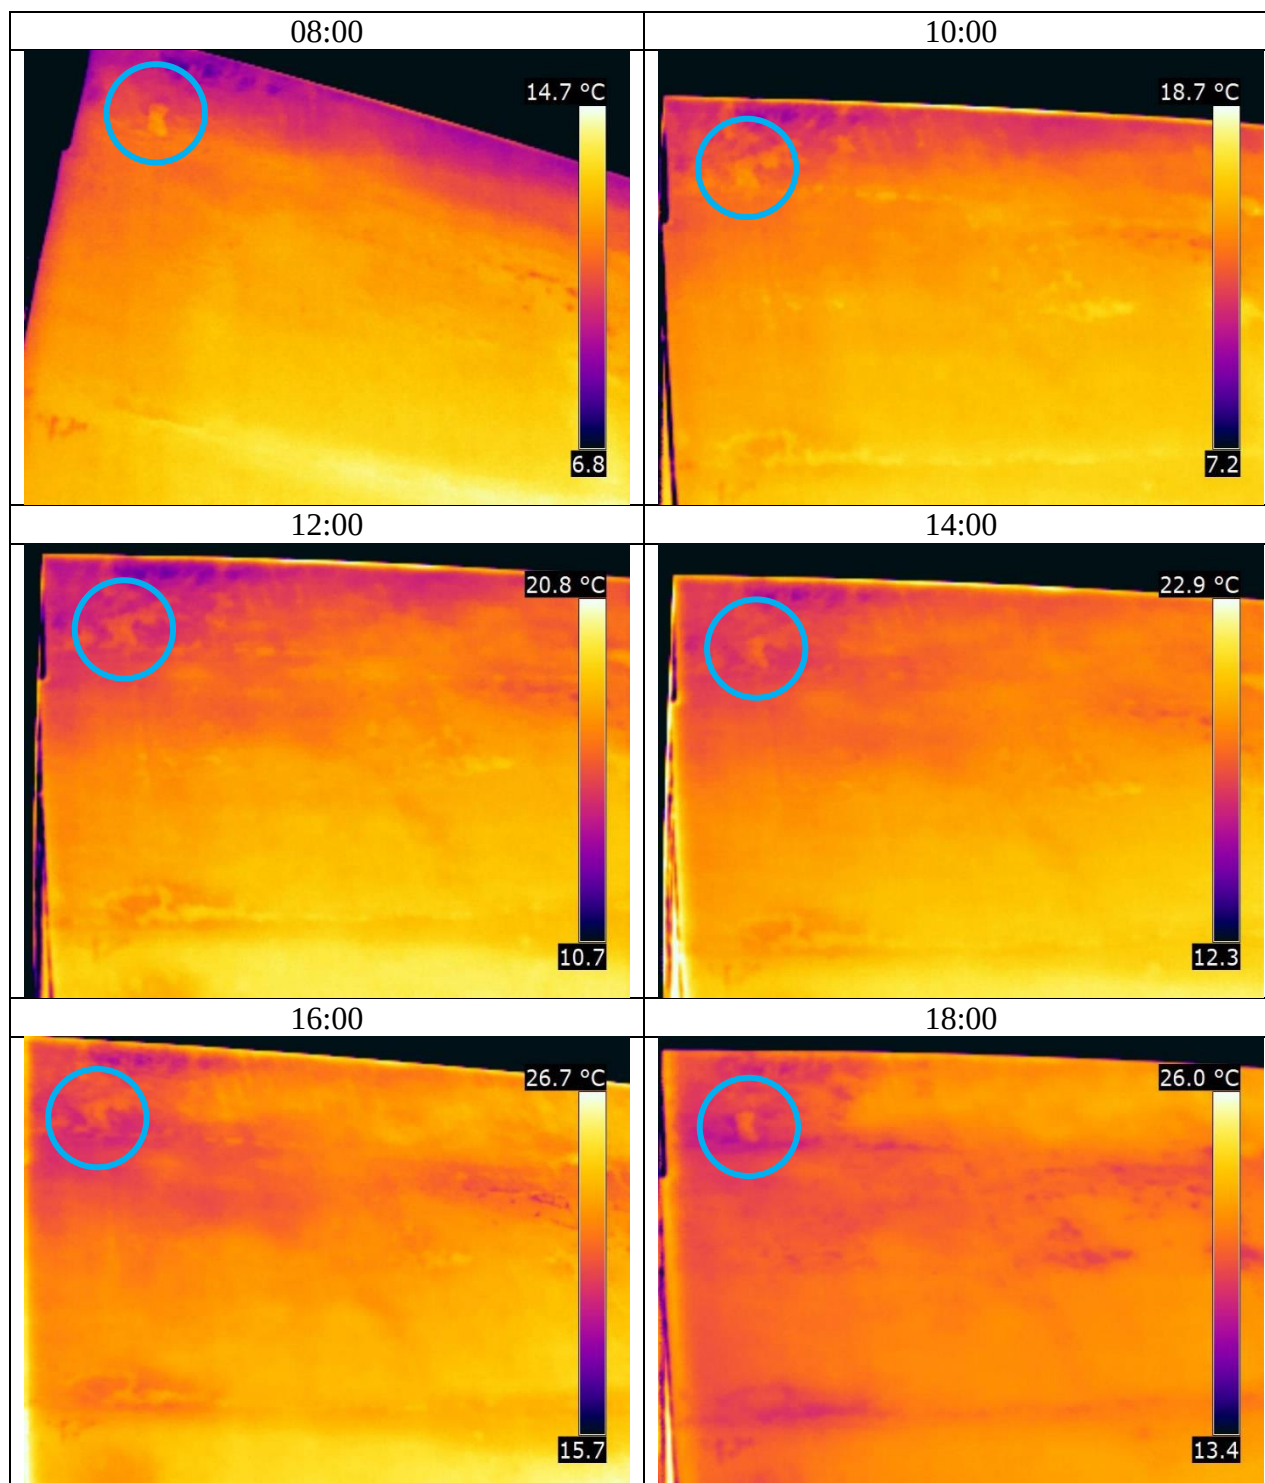
Quadro 10 - Termogramas da manifestação patológica 46S – ARGA5

Os gráficos utilizados para determinação do Delta-T estão no Apêndice F, a partir deles é possível verificar que se trata de uma anomalia quente. Na tabela 9 estão os valores de Delta-T que cresceram juntamente com o aumento da temperatura até as 16 horas. Às 18 horas mesmo com a temperatura caindo o valor de Delta-T continua em elevação. Novamente, esse fato pode estar relacionado pela diferença de tamanho e profundidade dos defeitos que afetam a resistência térmica tornando a visualização dos defeitos mais clara na fase de resfriamento.

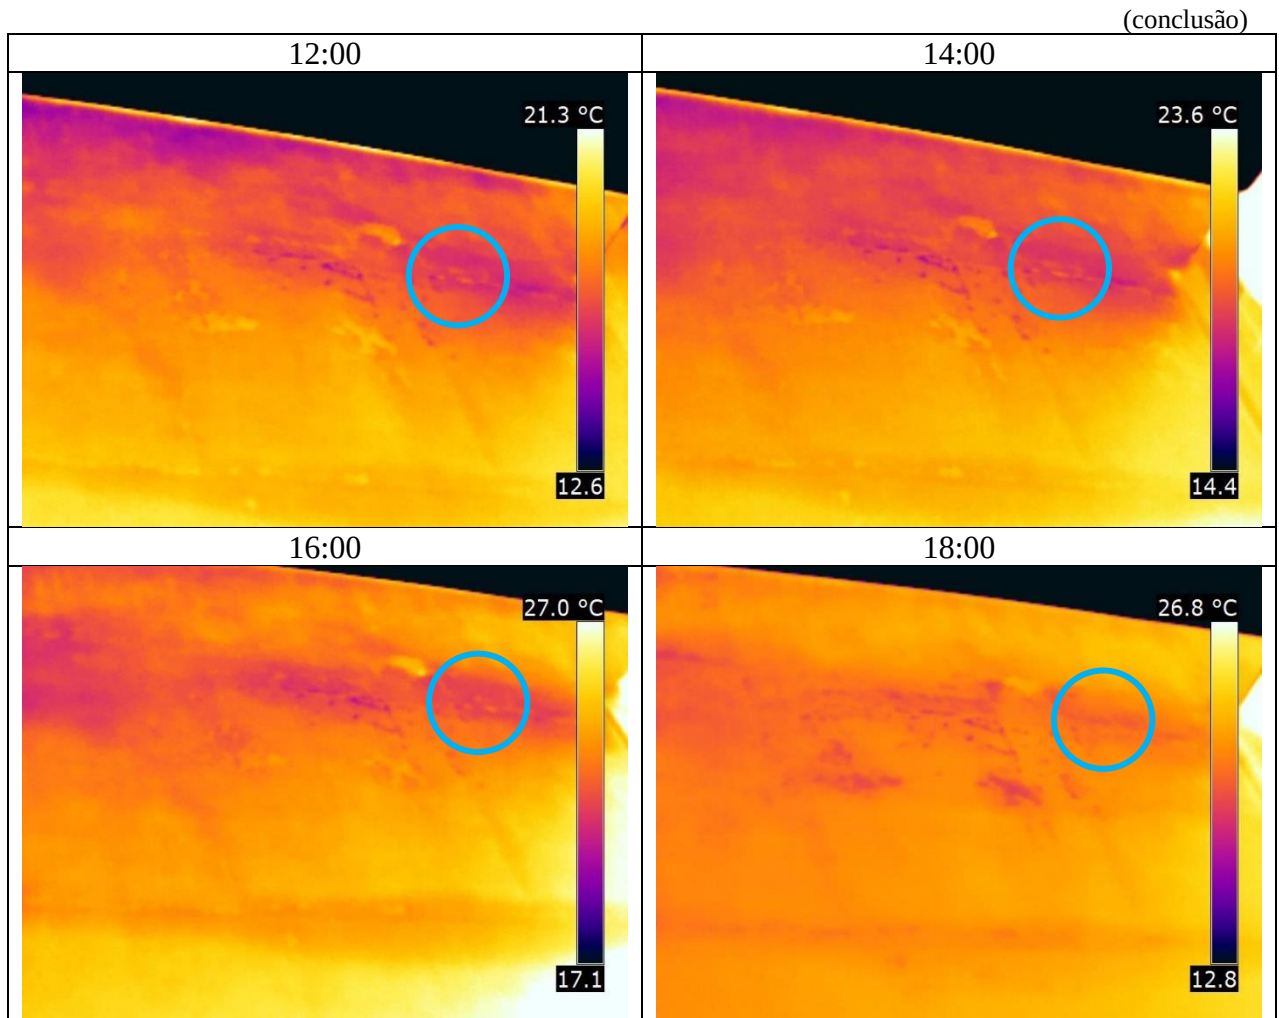
Os gráficos utilizados para determinação do Delta-T da área 46S – ARGB5 estão disponíveis no Apêndice G, neles é possível observar que a temperatura dentro da anomalia se encontra mais alta em relação as áreas vizinhas. Além disso, na Tabela 10 estão os valores obtidos para o Delta-T dessa região e as outras variáveis que podem ser analisadas junto a esse parâmetro. Com o passar das horas, verifica-se que o valor de Delta-T diminui mesmo com o aumento da temperatura.
