**UNIVERSIDADE DE CAXIAS DO SUL
CAMPUS UNIVERSITÁRIO DA REGIÃO DOS VINHEDOS
ÁREA DO CONHECIMENTO DE CIÊNCIAS EXATAS E ENGENHARIAS
CURSO DE BACHARELADO EM ENGENHARIA CIVIL**

EMANUELE ZOTTIS FRIZZO

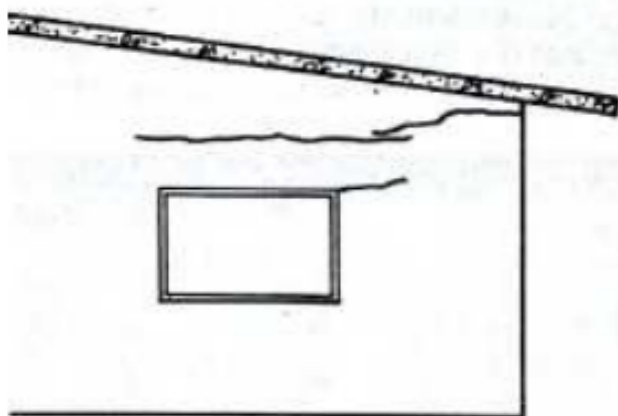
Fonte: Thomaz (1989).

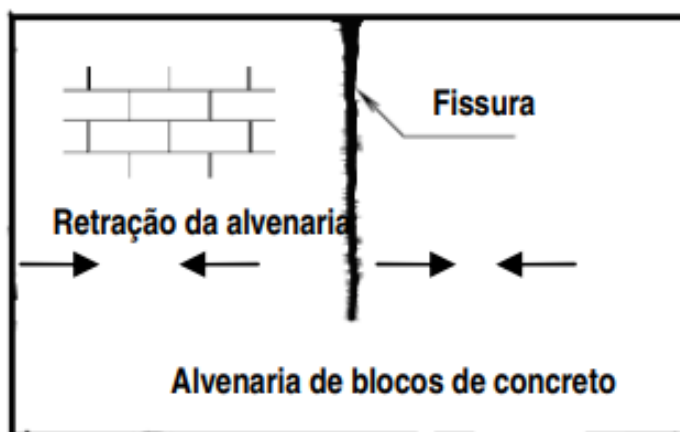
Fonte: Duarte (1998).

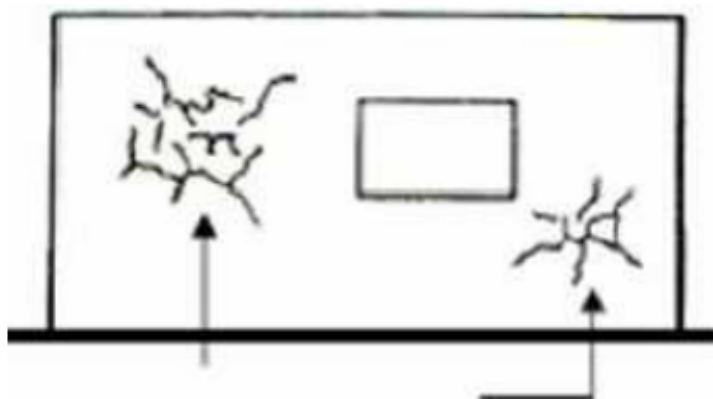
Fonte: Alexandre (2008).

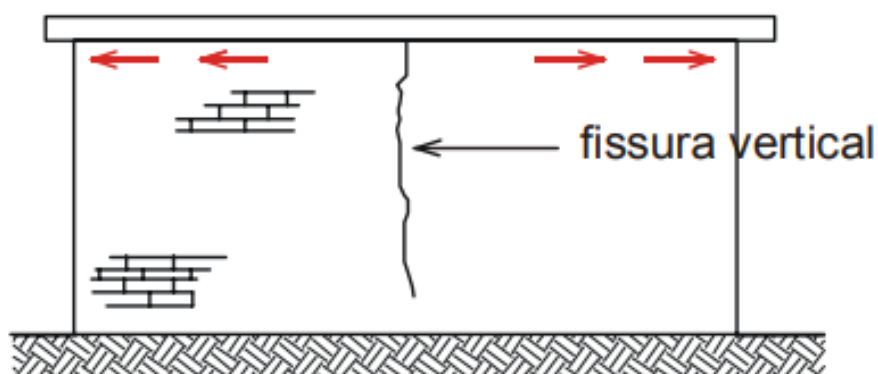
Fonte: Duarte (1998).

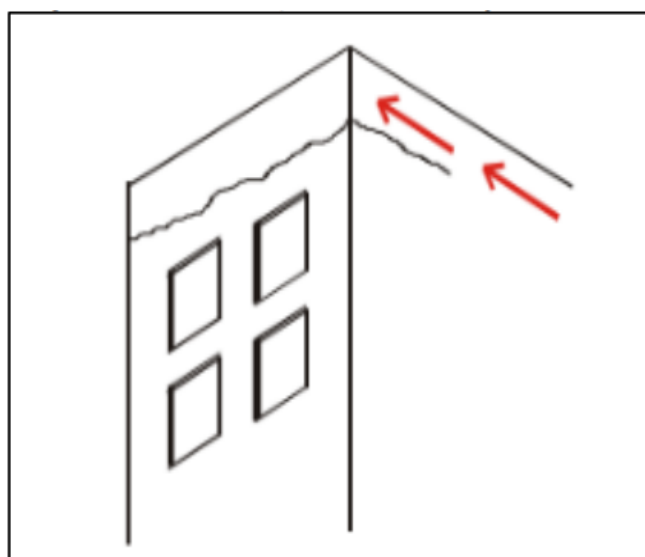
Fonte: Duarte (1998).

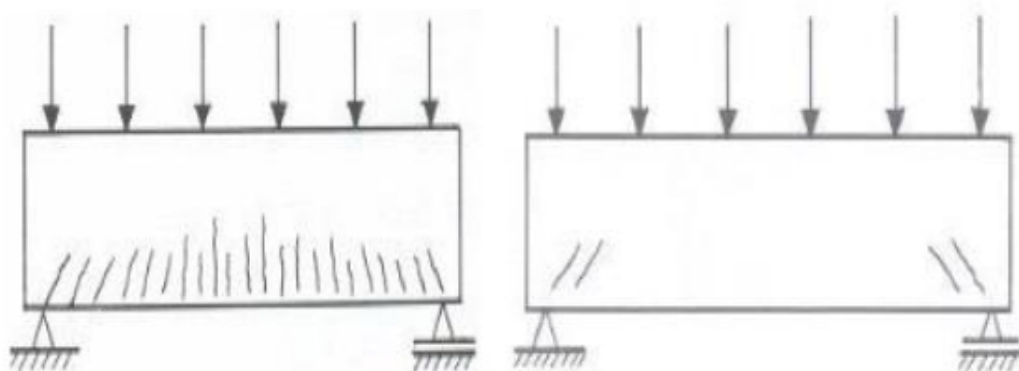
Fonte: Thomaz (1989).

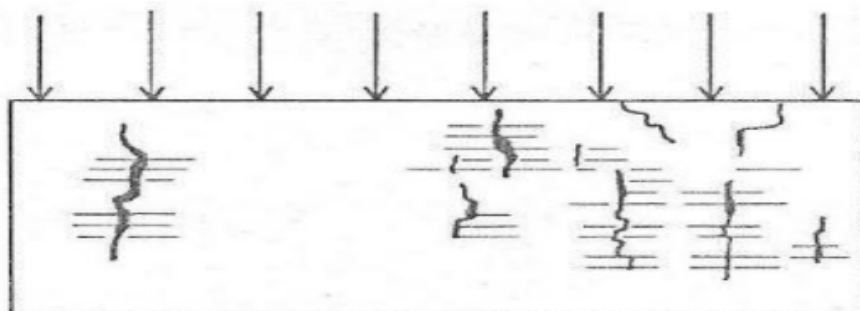
Fonte: Thomaz (1989).

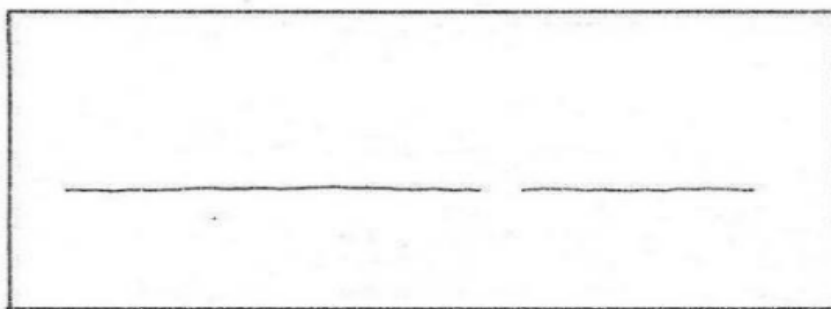
Fonte: Thomaz (1989).

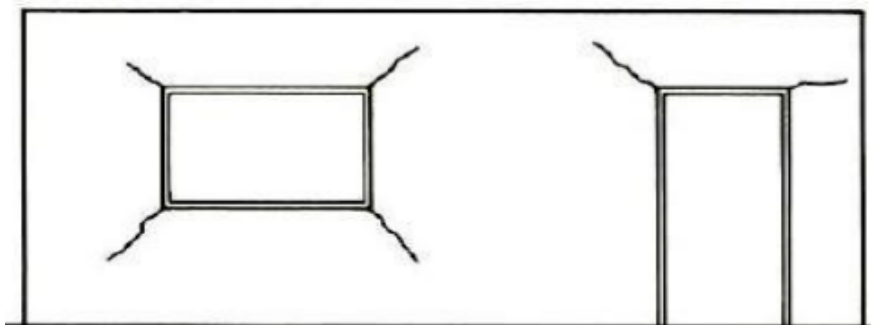
Fonte: Thomaz (1989).

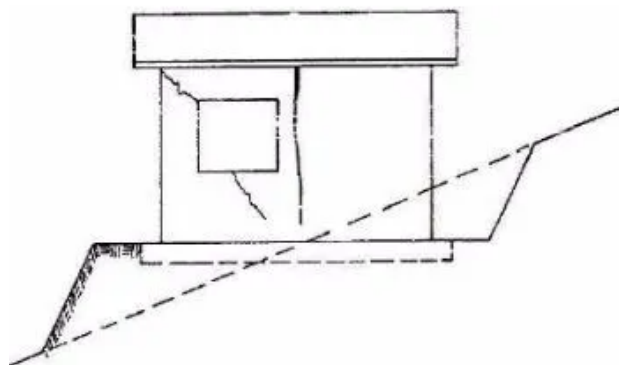
Fonte: Thomaz (1989).

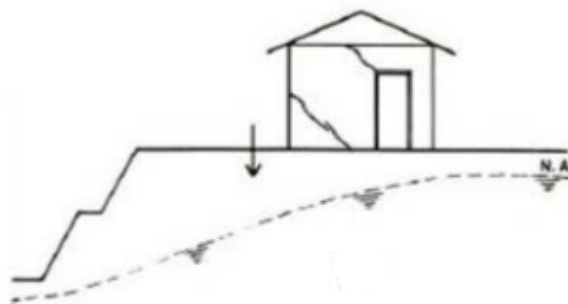
Fonte: Thomaz (1989).

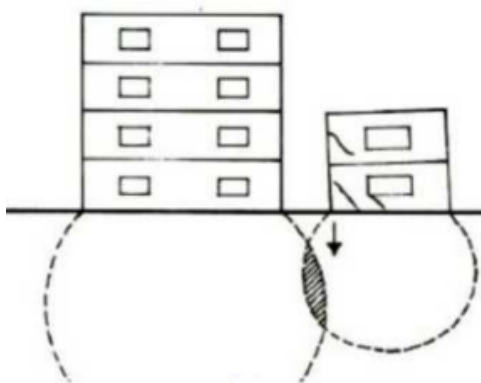
Fonte: Thomaz (1989).

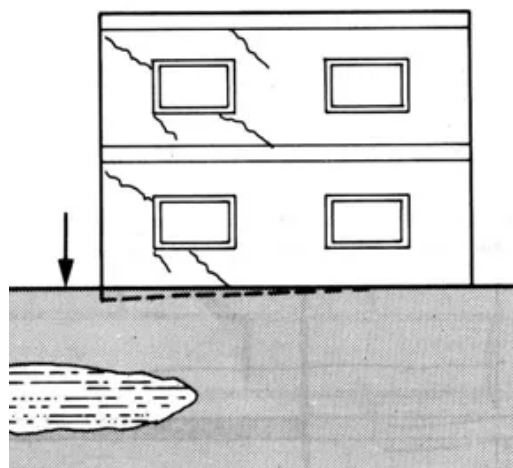
Fonte: Thomaz (1989).

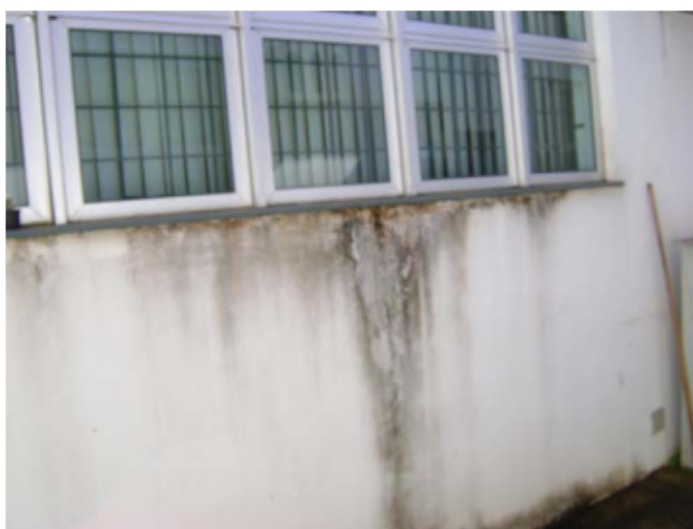
Fonte: Ferreira (2010).

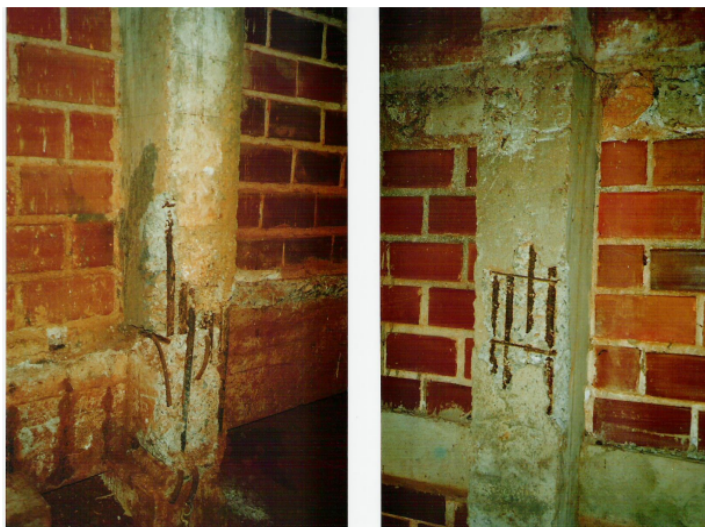
Figura 18 - Corrosão de armadura em pilar por falta de cobrimento adequado

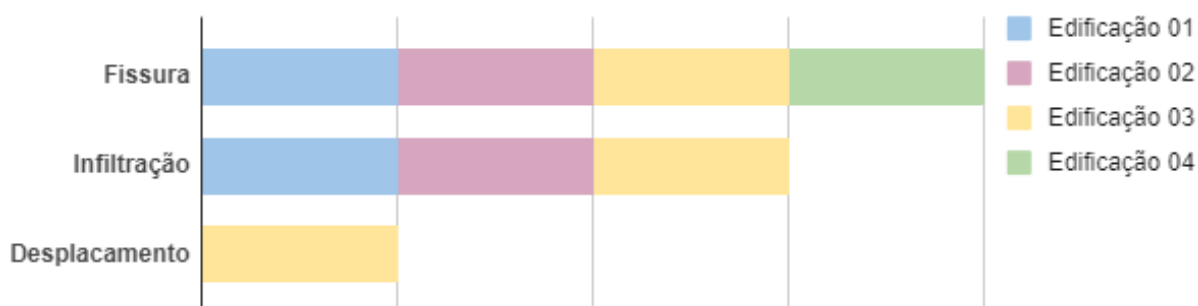
Fonte: O autor (2023).

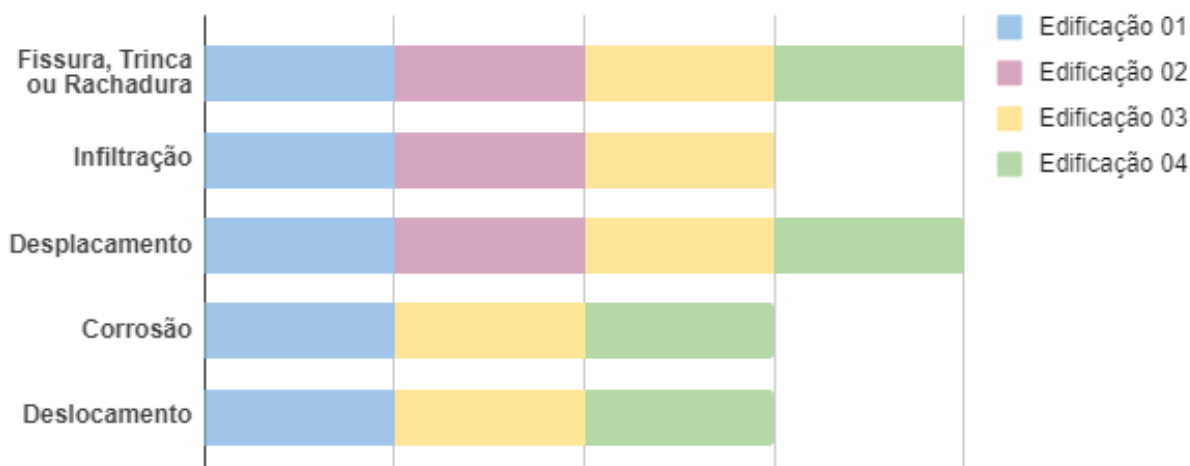
Fonte: O autor (2023).

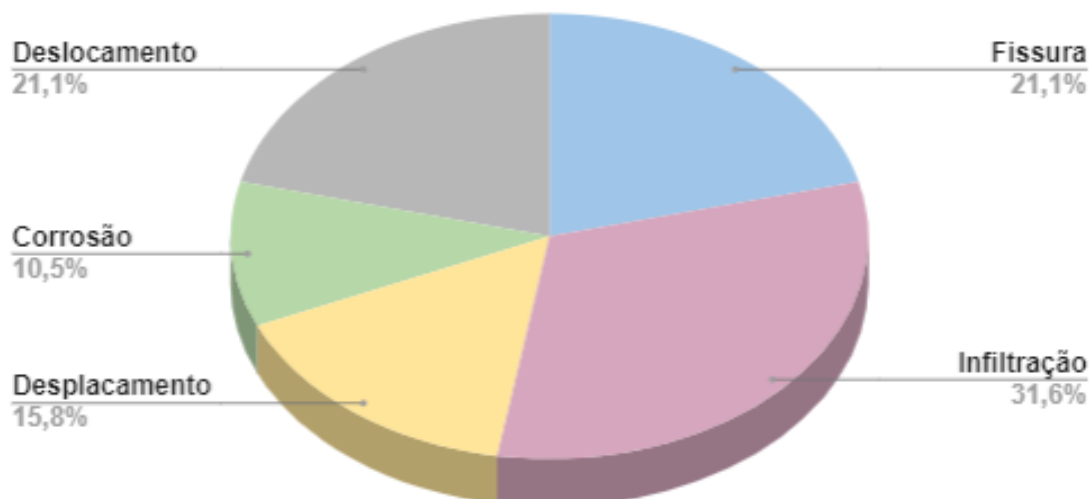
Fonte: O autor (2023).

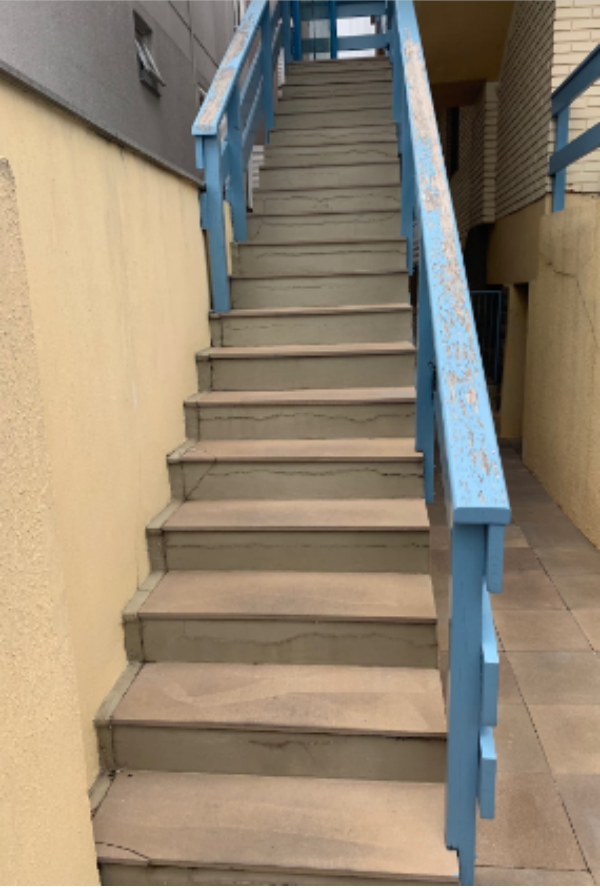
Escada	Trinca (1,0mm) paralelas aos degraus	Anomalia endógena	Fissuras de expansão Movimentos higroscópicos, absorção de umidade Materiais com coeficientes de dilatação térmica diferentes
---	---	--------	--------------------------------------	-------------------	---

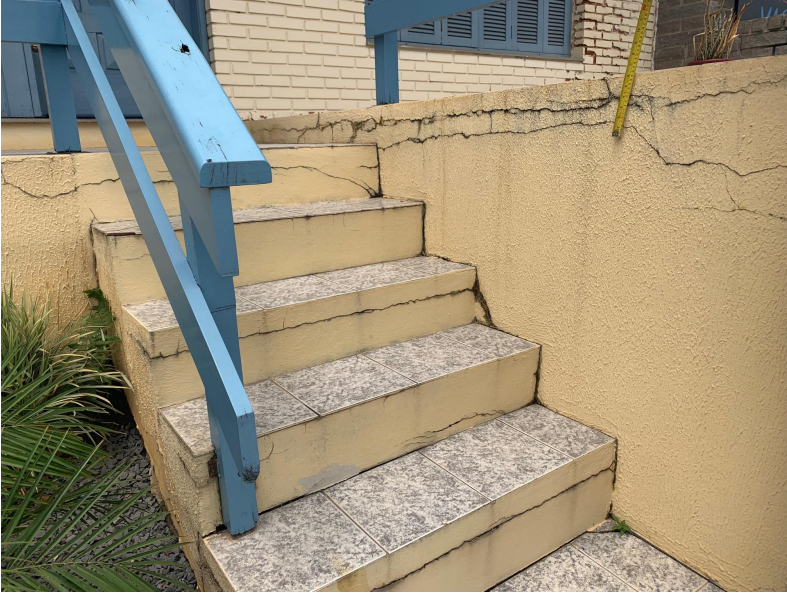
Escada	Trinca (1,5mm) paralelas aos degraus	Anomalia endógena	Fissuras de expansão Movimentos higroscópicos, absorção de umidade Materiais com coeficientes de dilatação térmica diferentes
---	--	--------	--	-------------------	--

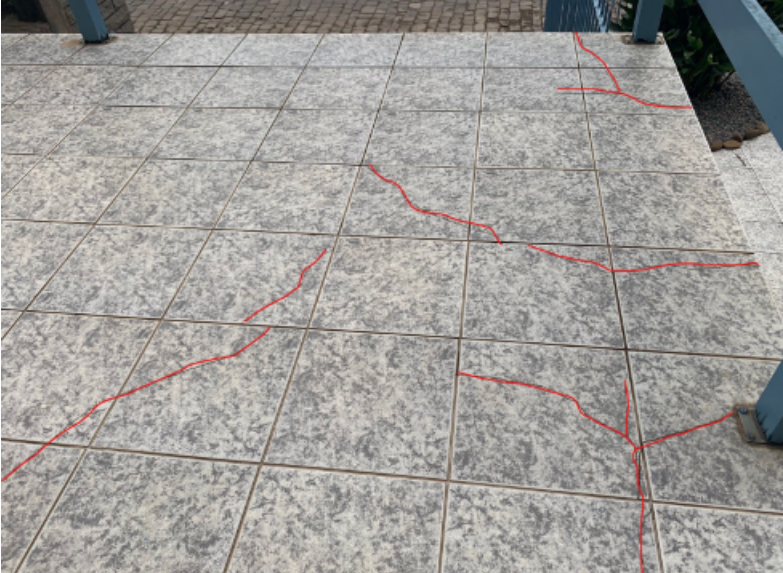
Sacada 01 superior	Fissuras (0,5mm) no revestimento cerâmico	Anomalia funcional ou falha	Movimentos higroscópicos, absorção de umidade Materiais com coeficientes de dilatação térmica diferentes
---	--	--------------------	---	-----------------------------	---

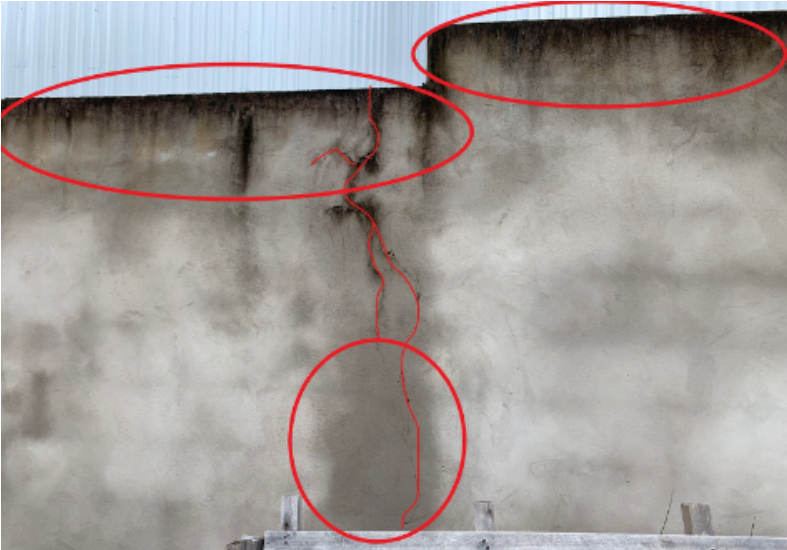
A photograph of a wall showing significant water damage and mold. A vertical crack runs down the center, and a horizontal crack is visible near the top. Red circles highlight the mold and the areas of water damage. The wall is light-colored and appears to be made of plaster or concrete. The top of the wall is covered with a blue corrugated metal roof.	Muro divisa	Manchas, mofo e trincas (0,7mm)	Anomalia endógena e falha	Umidade de infiltração e/ou capilaridade Falta de revestimento e chapim Falta de manutenção
---	--	-------------	---------------------------------	---------------------------	---

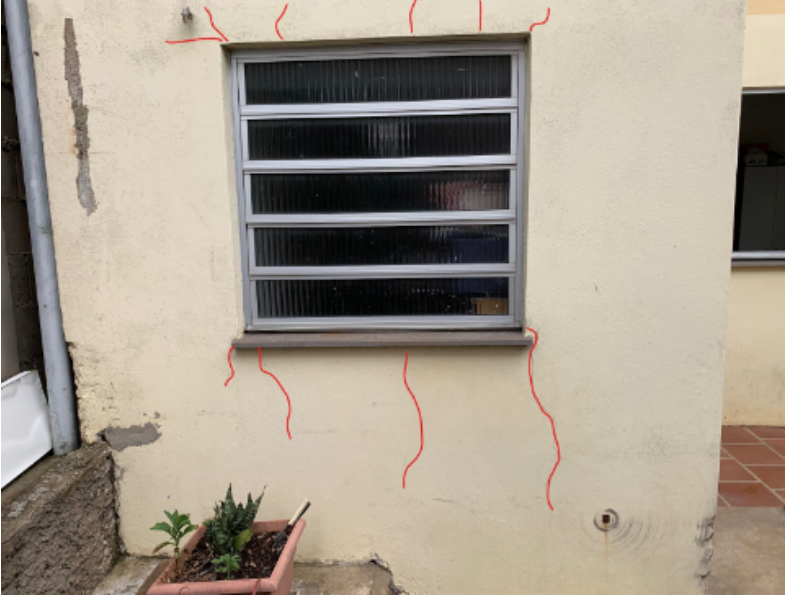
Externo	Fissuras (0,3mm) em torno da esquadria e degradação do revestimento argamassado em parede de alvenaria	Anomalia endógena	Ausência de verga e/ou contraverga Esforços superiores aos projetados nas verga e/ou contraverga (sobrecarga) Intervenção externa
---	--	---------	--	-------------------	---

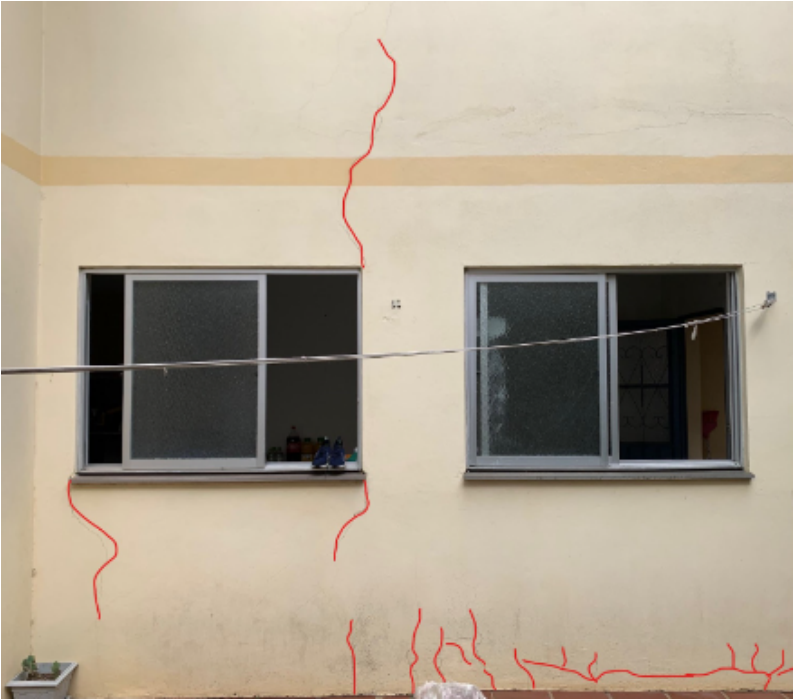
A photograph of an exterior wall with two windows. Red lines are drawn on the wall to highlight several cracks. One prominent crack runs vertically from the top of the wall down to the bottom of the left window. Another crack runs vertically down the right side of the left window. At the bottom of the wall, there are several horizontal and vertical cracks. A horizontal string is stretched across the wall between the two windows.	Externo	Fissuras (0,5mm) em torno das esquadrias e fissura vertical em parede de alvenaria	Anomalia endógena	Ausência de verga e/ou contraverga Esforços superiores aos projetados nas verga e/ou contraverga (sobrecarga) Deformações diferenciais dos materiais (Região de junção das edificações construídas em idades distintas)
---	---	---------	--	-------------------	---

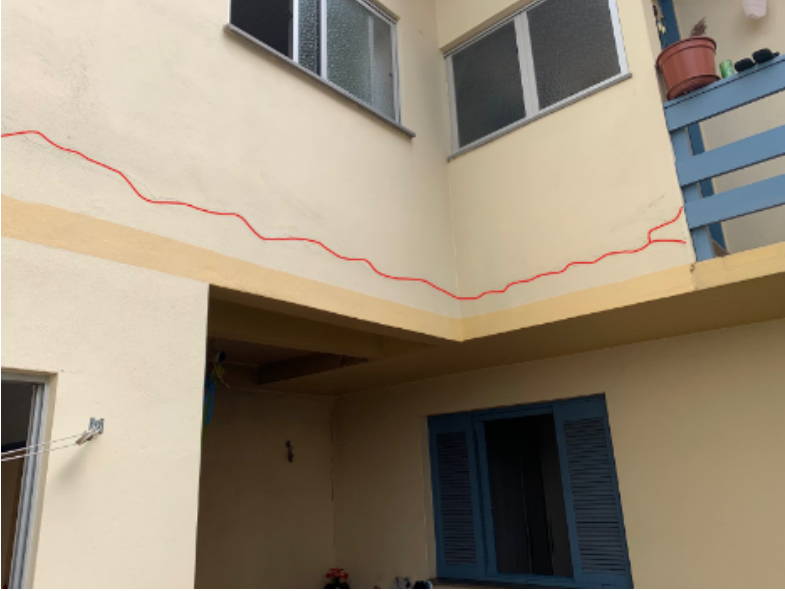
Externo	Fissura horizontal no encontro da alvenaria com a laje de concreto	Anomalia endógena	Movimentação térmica da laje (expansão) Materiais com coeficientes de dilatação térmica diferentes Sem elemento de reforço estrutural no encontro
---	--	---------	--	-------------------	---

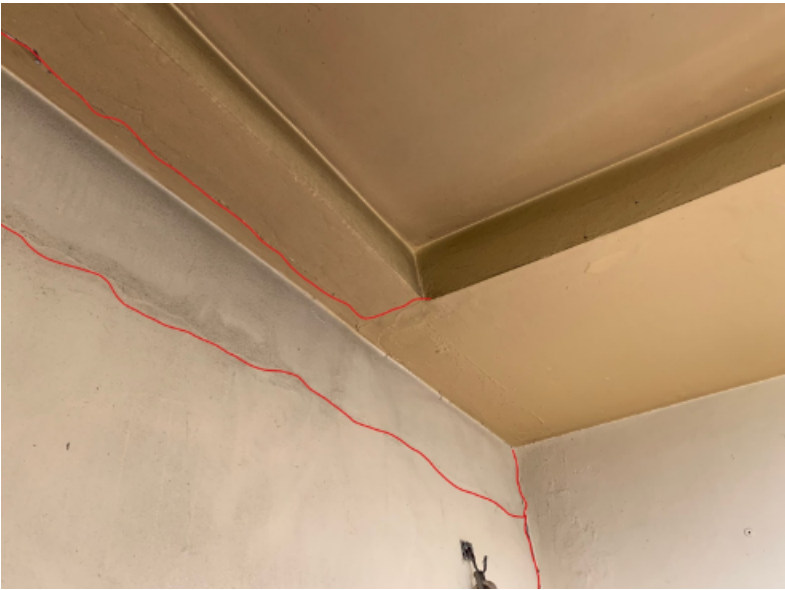
Externo	Manchas, fissuras (0,5mm) horizontais e verticais em parede de alvenaria	Anomalia endógena ou falha	Umidade de infiltração e capilaridade - água acumulada na divisa Deformações diferenciais dos materiais - retração da alvenaria Sem elemento de reforço estrutural no encontro
----	--	---------	--	----------------------------	--

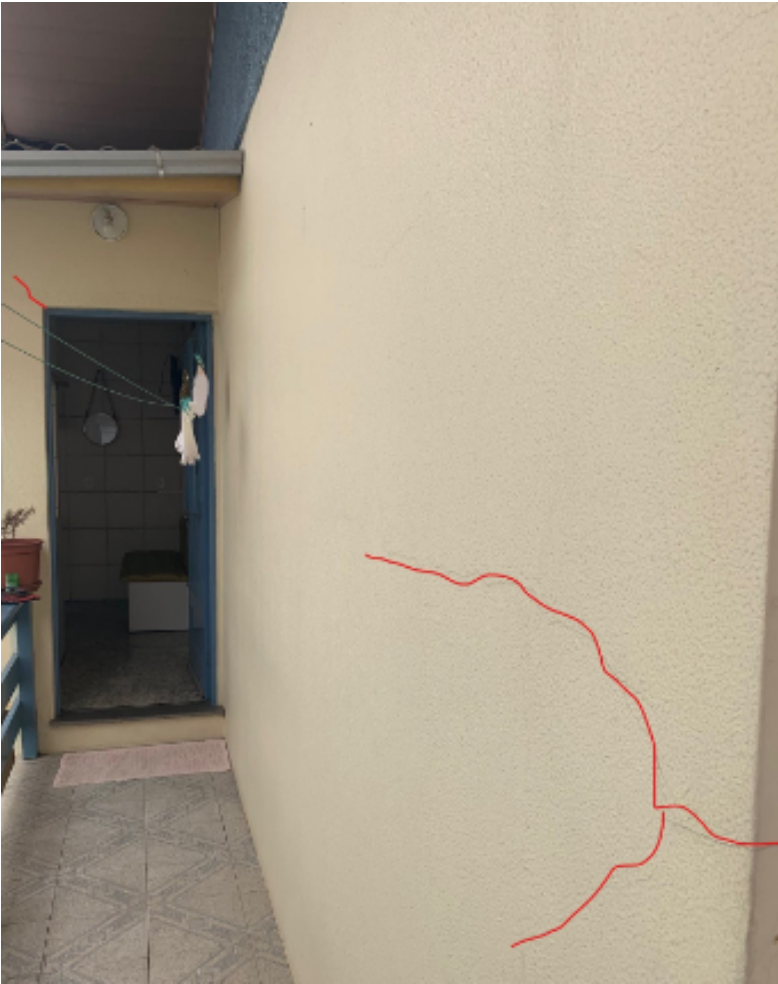
Sacada 02 superior	Fissura (0,25mm) horizontal próximo ao meio do vão da alvenaria e a 45° no canto da esquadria	Anomalia endógena	<p>A fissura no meio do vão da alvenaria necessita de estudos mais aprofundados para determinar sua origem</p> <p>Ausência de verga e/ou contraverga</p> <p>Esforços superiores aos projetados nas verga e/ou contraverga</p>
----	---	--------------------	---	-------------------	---

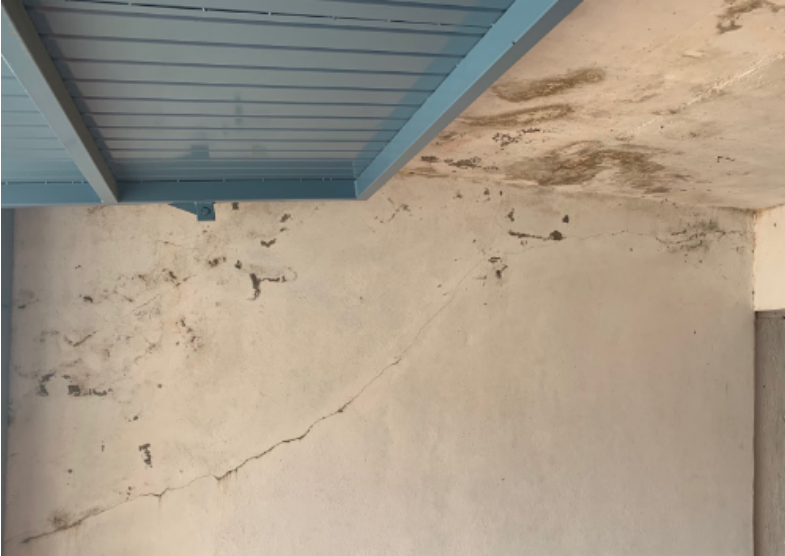
Garagem subsolo	Manchas, mofo, corrosão da armadura e fissura (0,5mm)	Anomalia endógena, funcional ou falha	Umidade de infiltração Falta ou ineficiência de impermeabilização e/ou rejunte Baixo cobrimento das armaduras Fissura por expansão da armadura devido a presença de água
----	--	-----------------	---	---------------------------------------	---

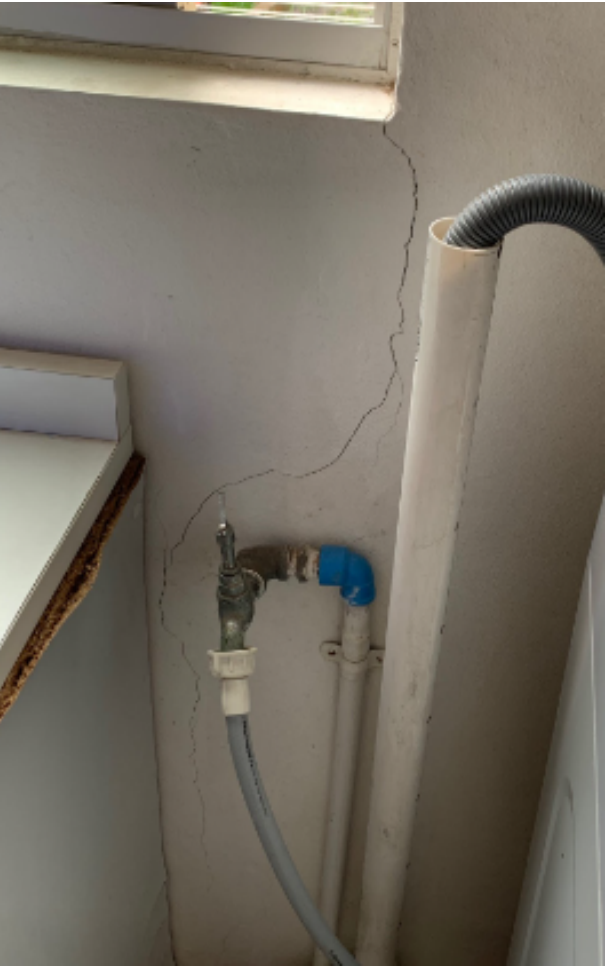
Área de serviço térreo	Trinca (1,0mm)	Anomalia endógena	Ausência de verga e/ou contraverga Esforços superiores aos projetados nas verga e/ou contraverga (sobrecarga)
----	---	---------------------------	----------------	-------------------	---

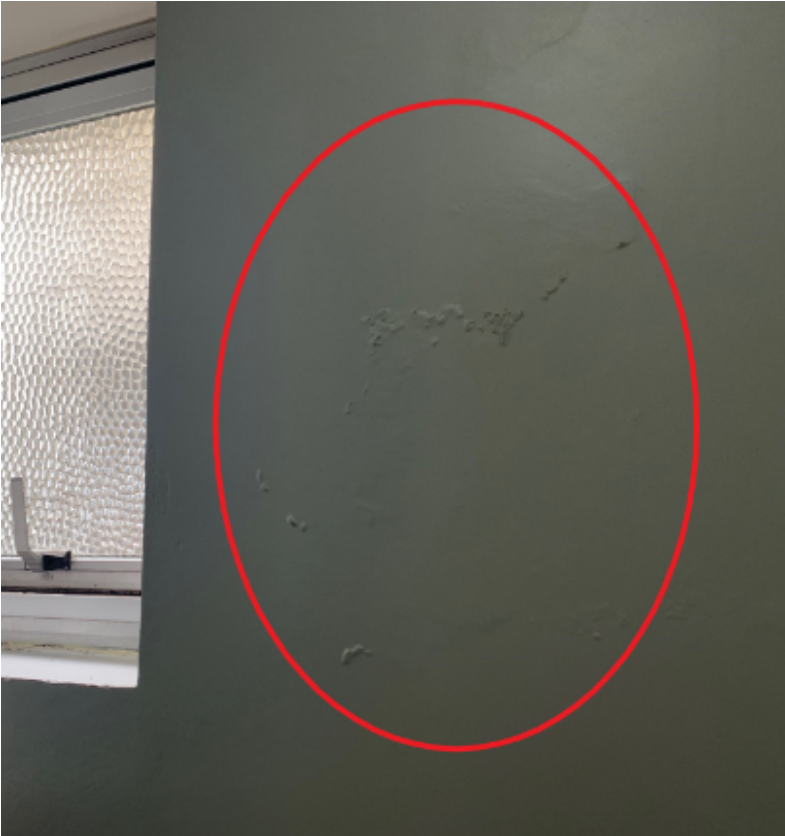
<p>Dormitório I superior</p>	<p>Bolhas</p>	<p>Anomalia endógena</p>	<p>Umidade de obra ou de infiltração</p> <p>Movimentos higroscópicos, absorção de umidade</p>
-----------	---	------------------------------	---------------	--------------------------	---

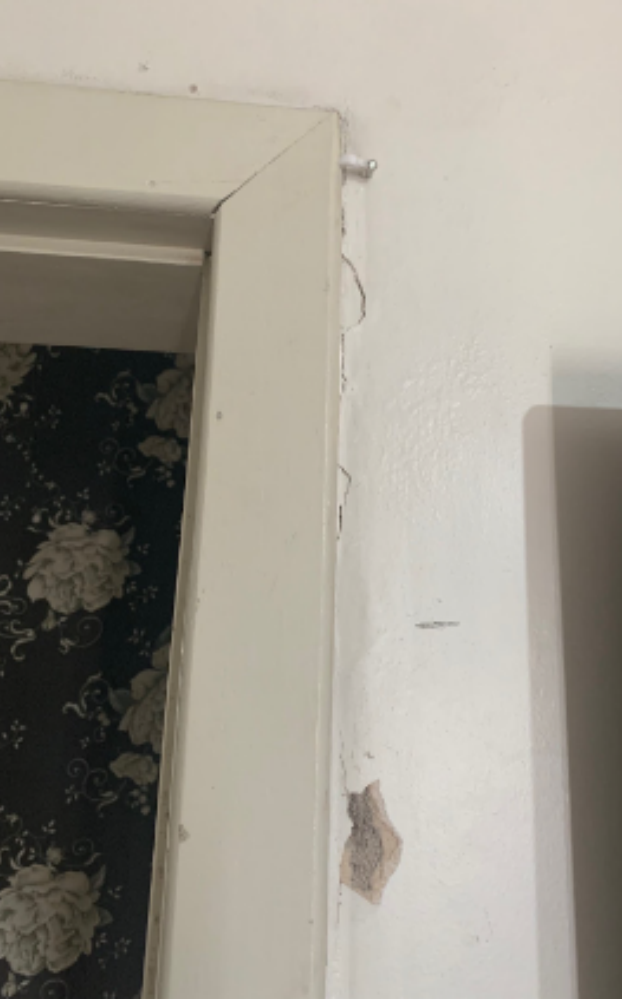
Dormitório II superior	Deslocamento do revestimento e fissuras (0,5mm) próximo ao marco da porta	Anomalia endógena	Deficiência na fixação da esquadria na alvenaria Devido ao uso
----	---	------------------------	---	-------------------	---

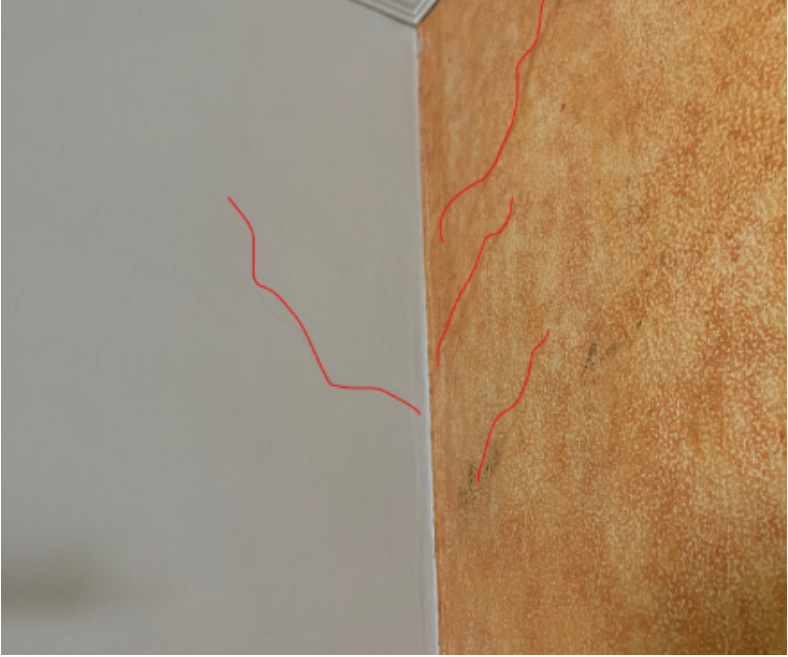
Sala estar superior	Trinca (1,5mm) inclinada entre laje a alvenaria	Anomalia endógena	Movimentação térmica da laje (expansão)
----	--	---------------------	---	-------------------	---

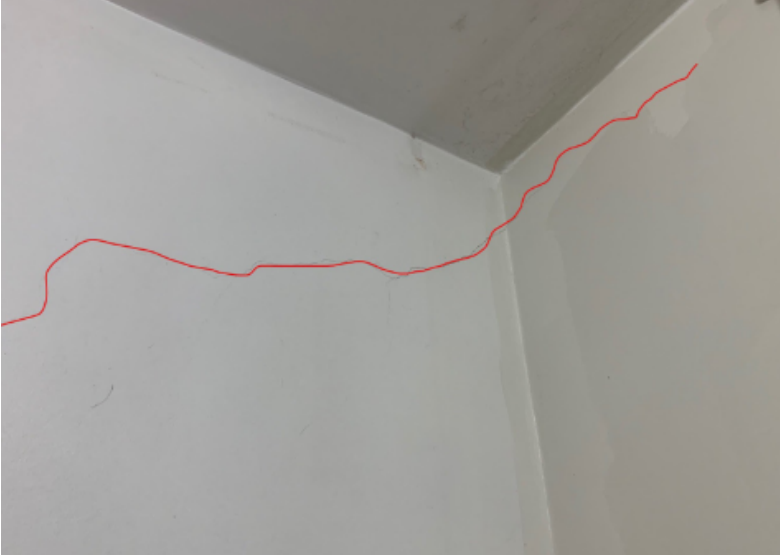
Sala TV superior	Fissura (0,5mm) inclinada/horizont al próximo a laje	Anomalia endógena	Movimentação térmica da laje (expansão)
----	--	------------------	--	-------------------	---

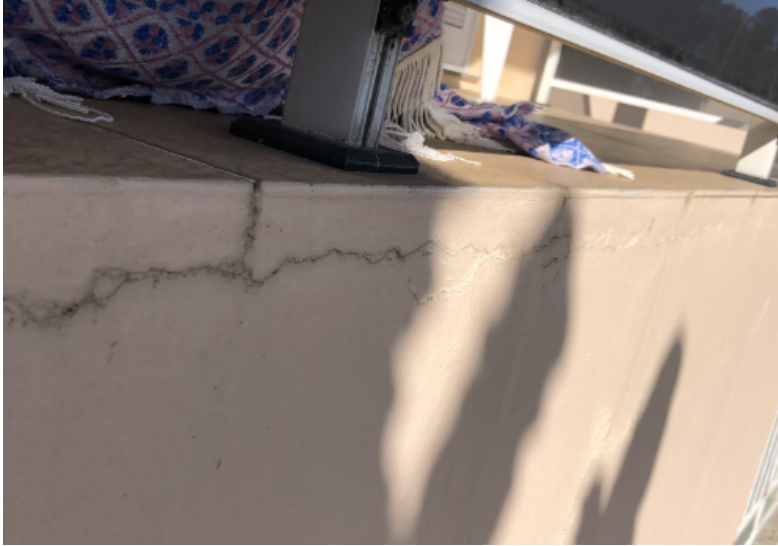
Sacada	Trinca (0,55mm) horizontal	Anomalia endógena	Deficiência na amarração dos elementos - encunhamento

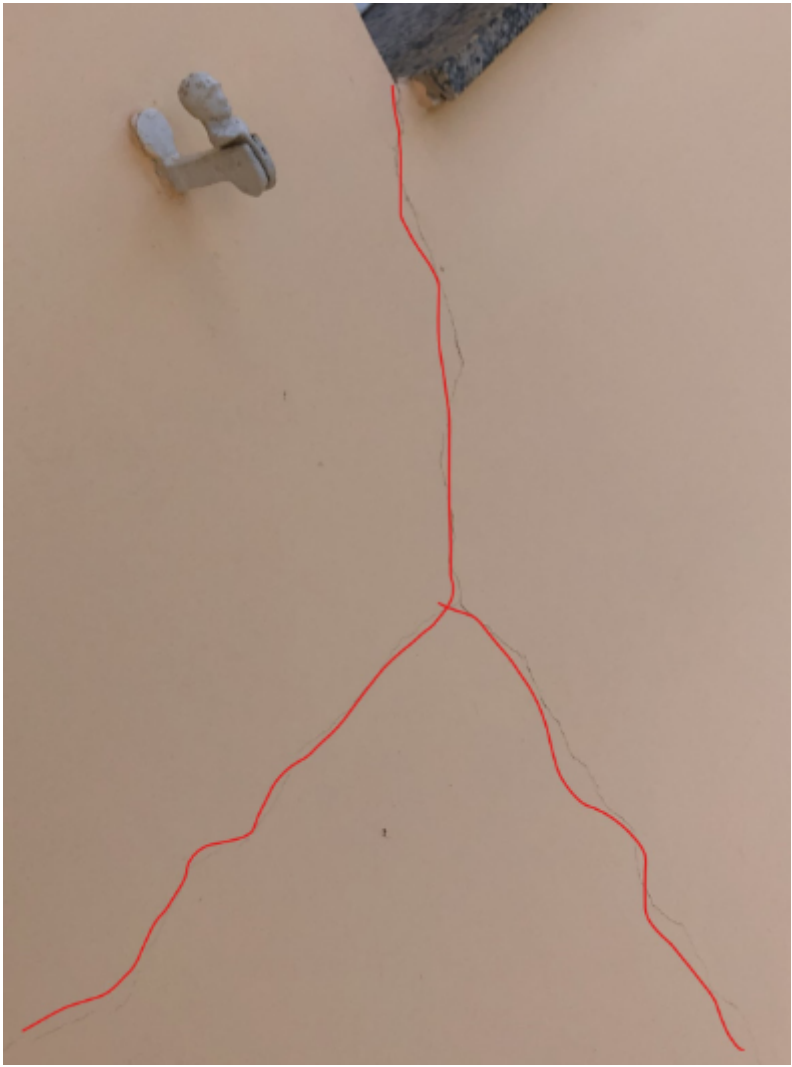
Externo	Fissura (0,5mm) a 45° na alvenaria partindo do canto da esquadria	Anomalia endógena	Ausência de verga e/ou contraverga Esforços superiores aos projetados nas verga e/ou contraverga (sobrecarga)
---	---	---------	---	-------------------	--

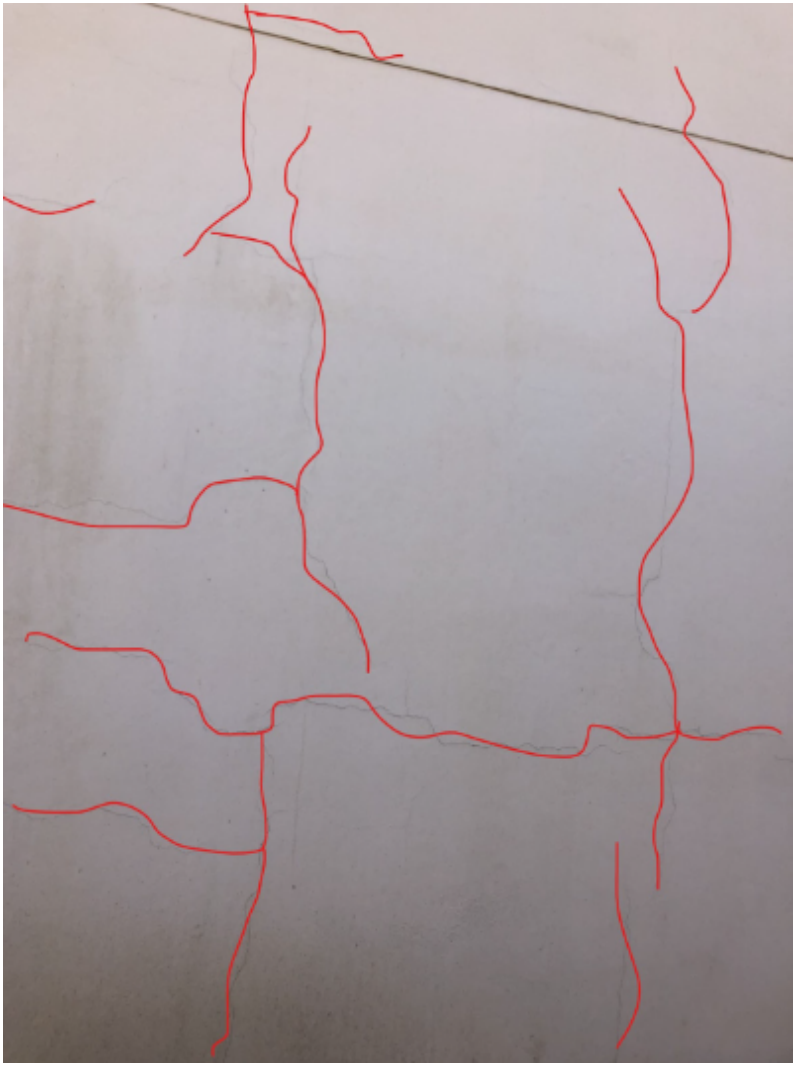
Externo	Fissuras mapeadas (0,4mm) no revestimento da parede de alvenaria	Anomalia endógena	Retração da argamassa Má execução do revestimento argamassado Má qualidade dos materiais
---	---	---------	--	-------------------	--

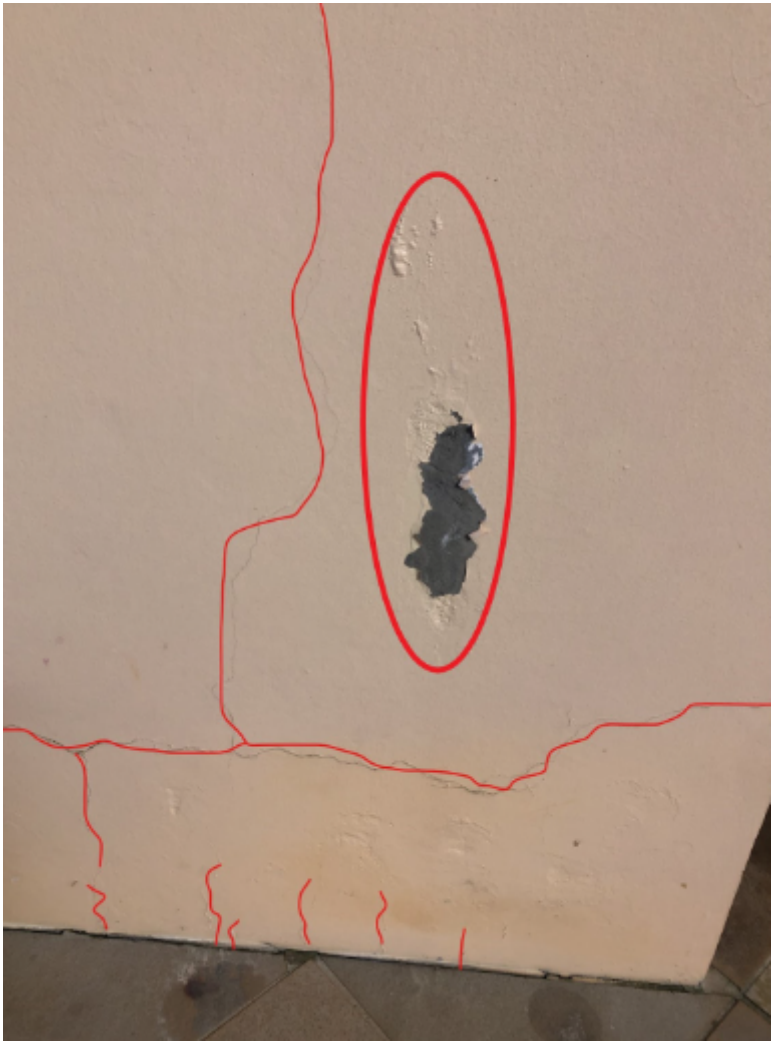
A photograph of a light-colored wall. A dark, irregular stain is circled in red. There are also several red lines drawn on the wall, including a vertical line on the left, a horizontal line near the bottom, and several wavy lines at the bottom edge. The wall appears to be made of plaster or a similar material.	Externo	Bolhas, bolor, deslocamento do revestimento argamassado e fissura (0,35mm) em parede de alvenaria	Anomalia endógena	Movimentos higroscópicos, absorção de umidade Falta ou ineficiência de impermeabilização
---	---	---------	---	-------------------	---

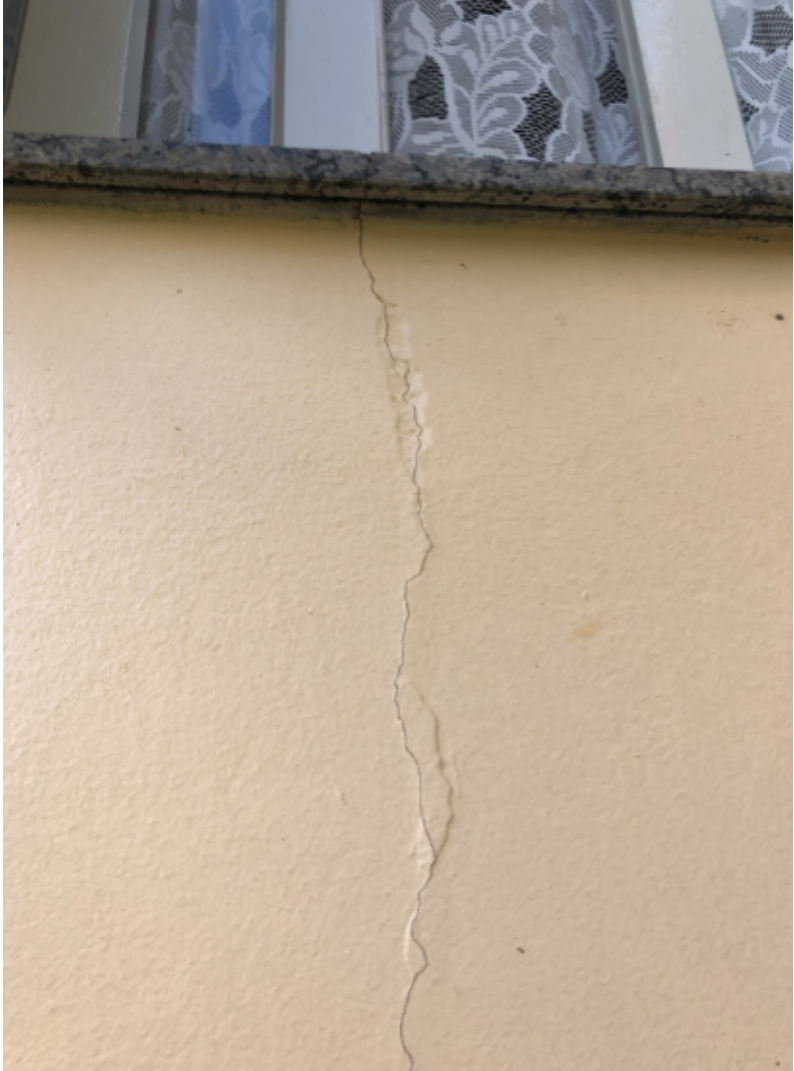
Externo	Fissuras (0,40mm) vertical abaixo do vão da janela - lado oposto da foto 13	Anomalia endógena	Flexão negativa Ausência de verga e/ou contraverga Esforços superiores aos projetados nas verga e/ou contraverga (sobrecarga)
---	---	---------	--	-------------------	--

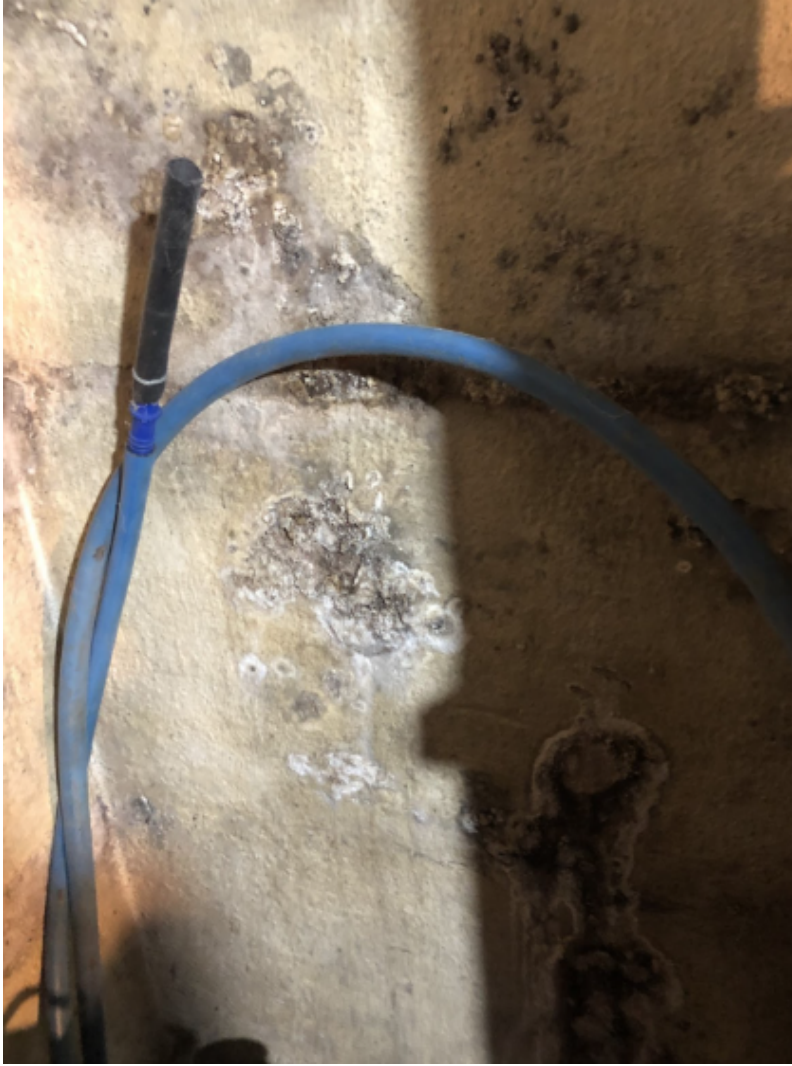
<p>Depósito térreo</p>	<p>Mofo e eflorescência</p>	<p>Anomalia endógena, funcional ou falha</p>	<p>Umidade de capilaridade Falta ou ineficiência de impermeabilização</p>
----------	---	------------------------	-----------------------------	--	--

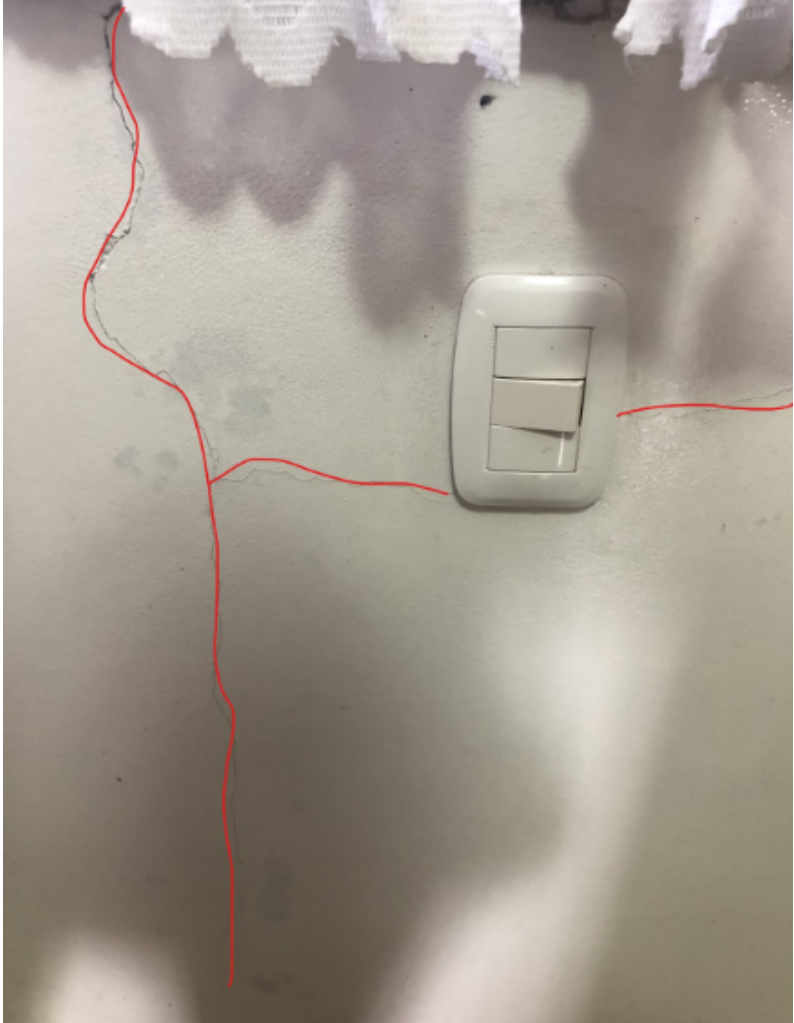
Cozinha 02 superior	Fissuras (0,35mm) saído do interruptor e vertical abaixo do vão da janela - lado oposto da foto 10	Anomalia endógena	Baixa espessura de cobertura no eletroduto elétrico Flexão negativa Ausência de verga e/ou contraverga Esforços superiores aos projetados nas verga e/ou contraverga (sobrecarga)
---	---	---------------------	--	-------------------	--

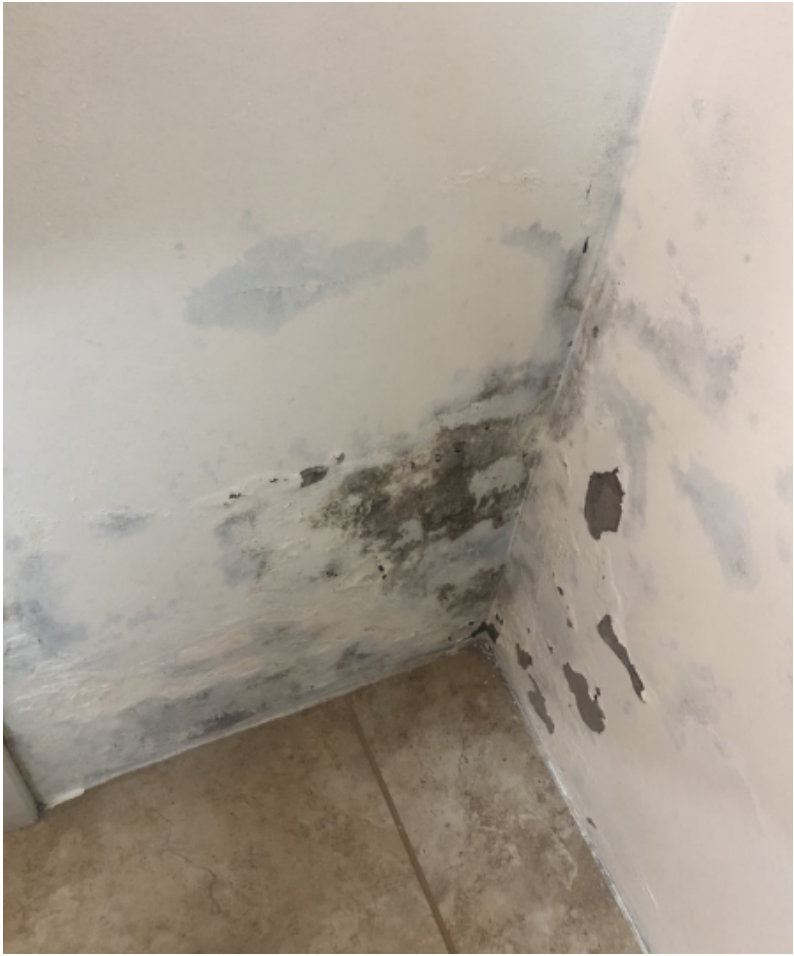
Sala jantar superior	Manchas, bolor, bolhas e deslocamento do revestimento argamassado	Anomalia endógena, funcional ou falha	Umidade de infiltração Falta ou ineficiência de impermeabilização e/ou rejunte Acúmulo de água próximo a parede externa - falta de caimento
----	---	----------------------	---	---------------------------------------	---

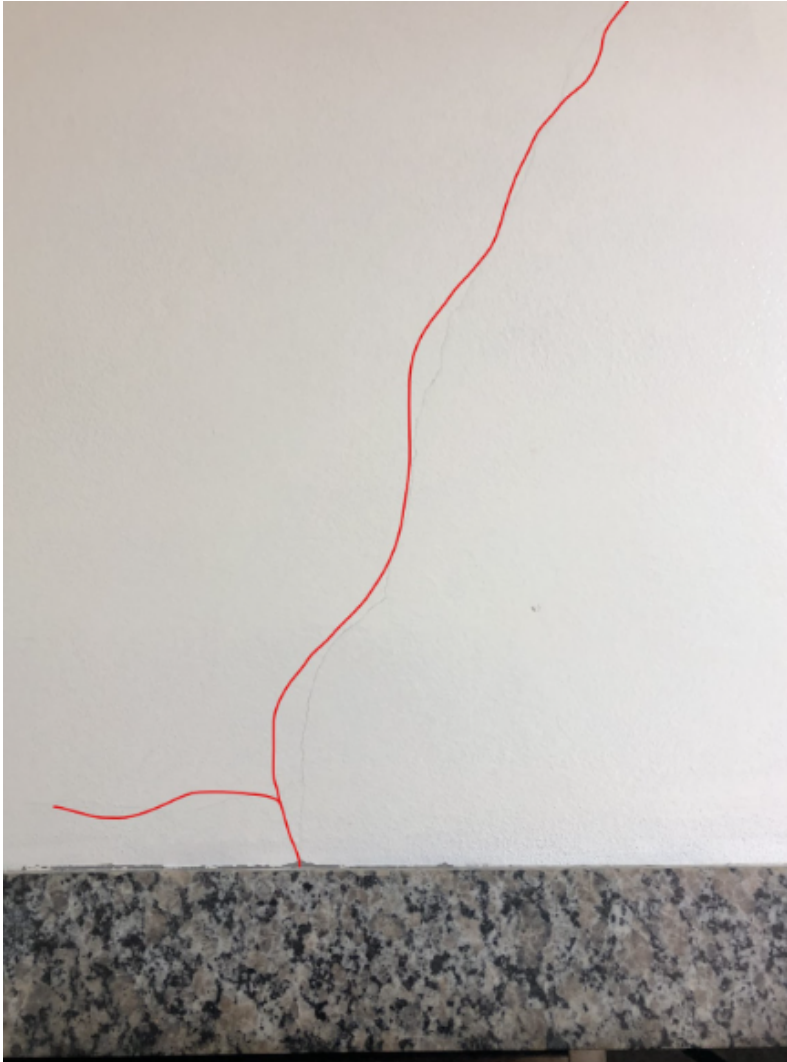
Sala jantar superior	Fissura (0,10mm) acima da abertura da churrasqueira	Anomalia endógena	Elevada variação de temperatura
----	---	----------------------	--	-------------------	------------------------------------
