**UNIVERSIDADE DE CAXIAS DO SUL
CAMPUS UNIVERSITÁRIO DA REGIÃO DOS VINHEDOS
ÁREA DO CONHECIMENTO DE CIÊNCIAS EXATAS E ENGENHARIAS
CURSO DE BACHARELADO EM ENGENHARIA CIVIL**

EMANUELE ZOTTIS FRIZZO

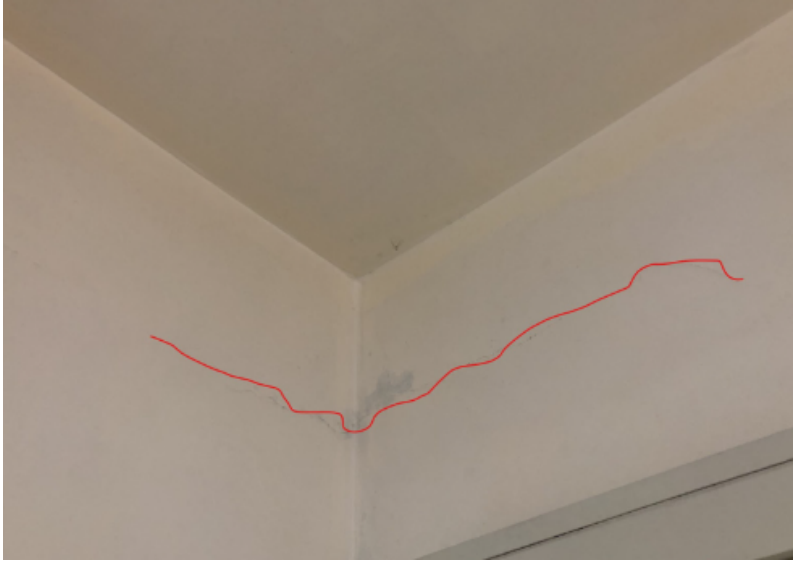
Sala jantar superior	Manchas e fissura (0,10mm) horizontal na interface das paredes	Anomalia endógena	Deficiência na amarração dos elementos - encunhamento
----	--	----------------------	--	-------------------	---

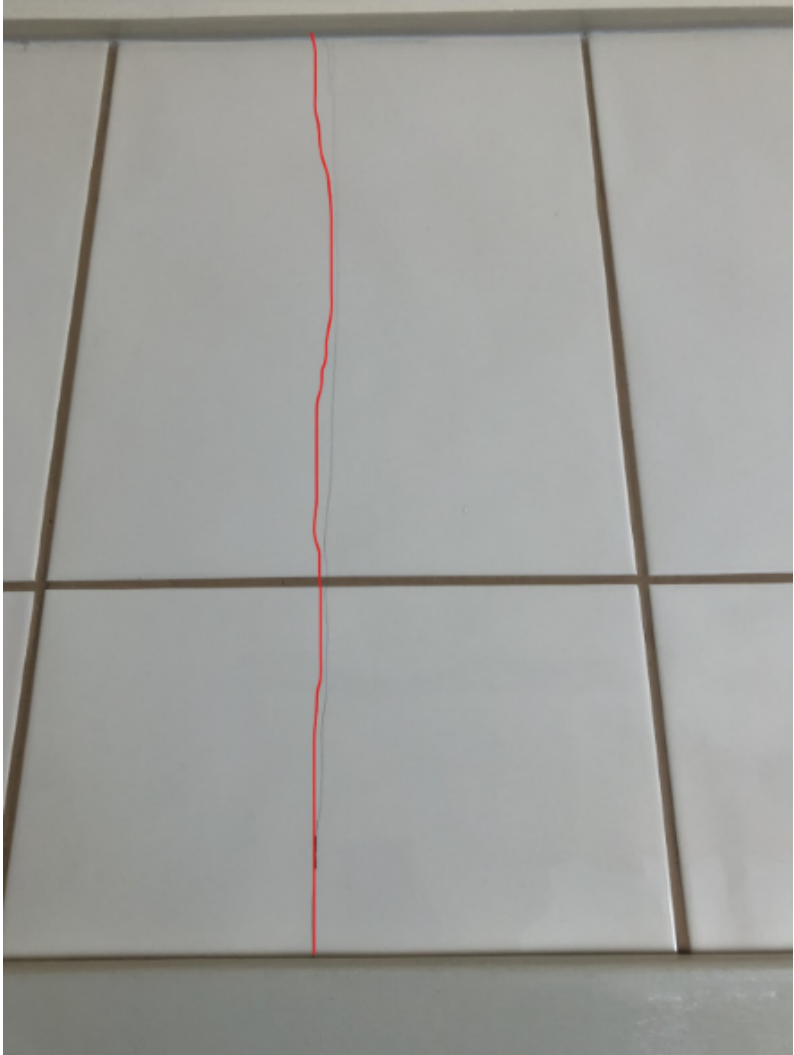
Cozinha 01 superior	Fissura (0,20mm) vertical no revestimento cerâmico acima do vão da esquadria - lado oposto da foto 20	Anomalia endógena	Ausência de verga e/ou contraverga Esforços superiores aos projetados nas verga e/ou contraverga (sobrecarga) Força concentrada no ponto da fissura
----	---	---------------------	---	-------------------	---

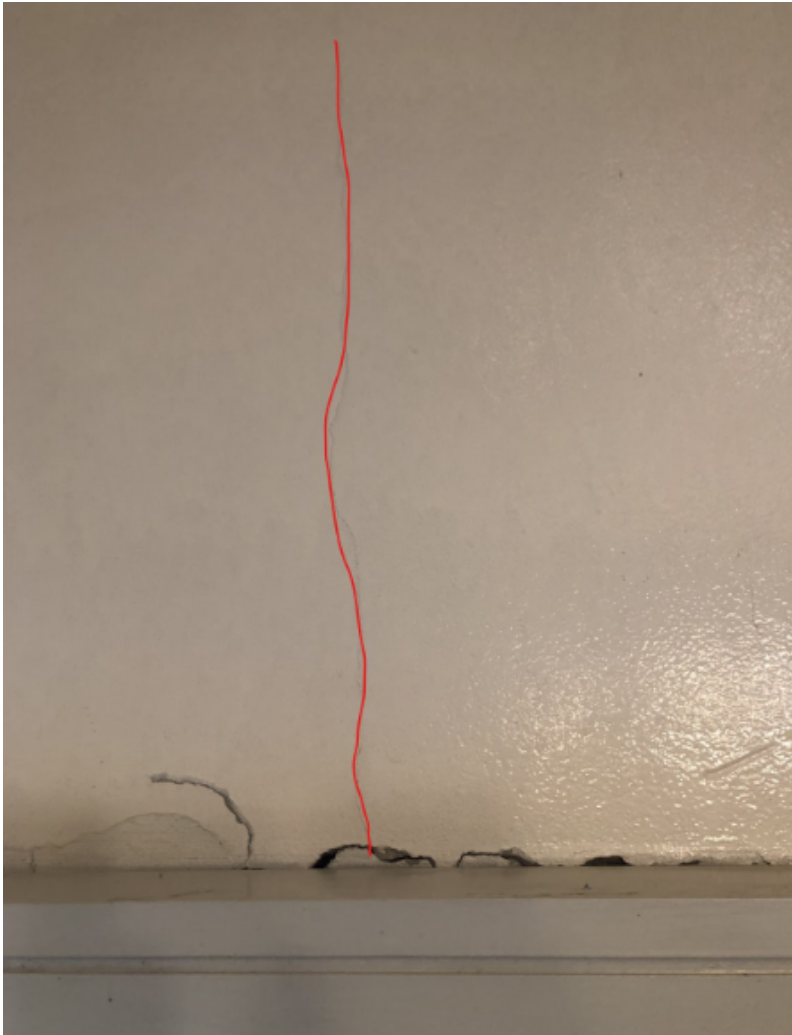
Sala estar superior	Fissura (0,20mm) vertical - lado oposto da foto 19	Anomalia endógena	Ausência de verga e/ou contraverga Esforços superiores aos projetados nas verga e/ou contraverga (sobrecarga) Força concentrada no ponto da fissura
----	---	---------------------	--	-------------------	--

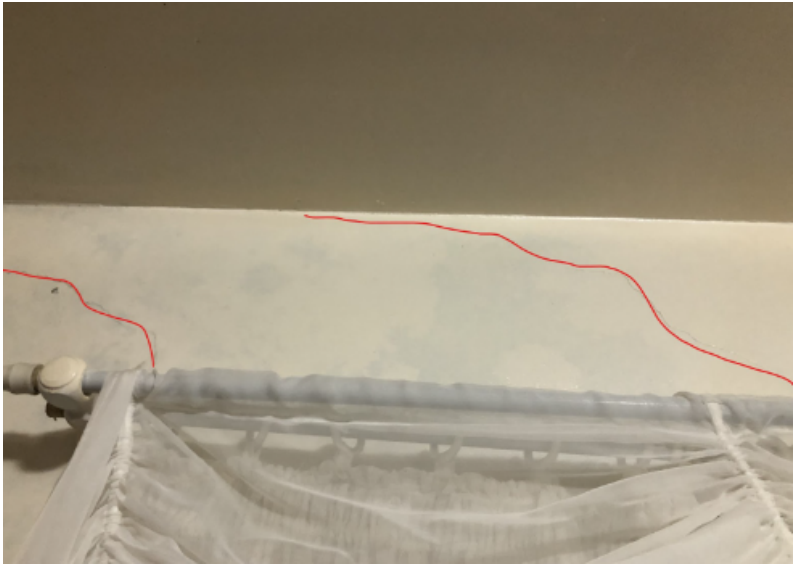
A photograph showing a close-up of a white fabric surface, likely a tent or canopy. A red line is drawn across the fabric, highlighting a crack and water stains. The fabric is attached to a metal pole on the left side. The background is a dark, solid color.	Dormitório I superior	Manchas e fissura (0,35mm)	Falha	Umidade de infiltração - água da chuva Entupimento de calha
----	--	-----------------------	----------------------------	-------	--

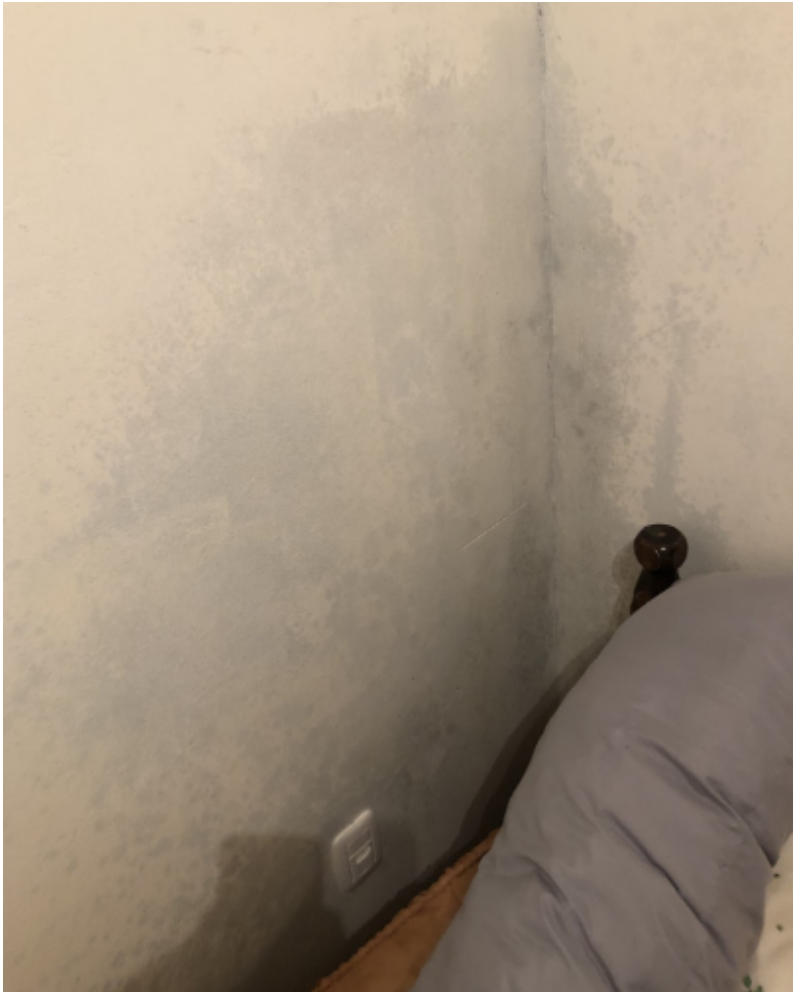
Dormitório II superior	Manchas	Anomalia funcional e falha	Umidade acidental Vazamento em peça ou tubulação hidráulica
----	---	------------------------	---------	----------------------------	--

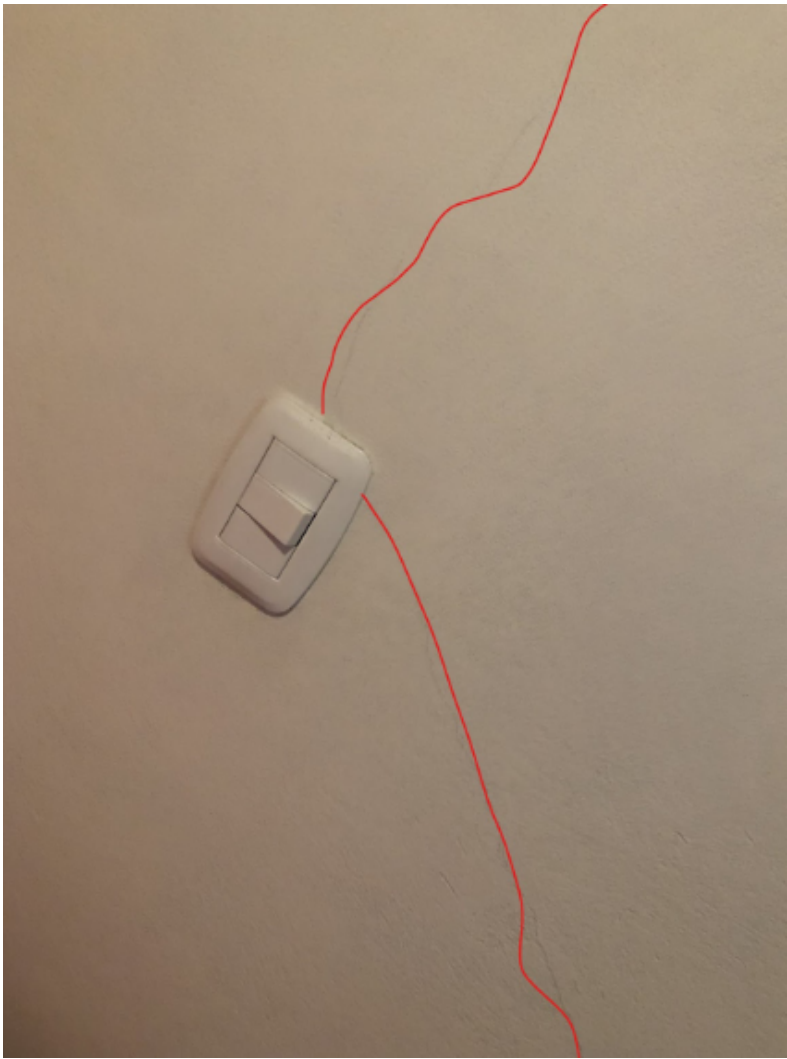
Dormitório III superior	Fissuras (0,15mm) saindo do interruptor	Anomalia endógena	Baixa espessura de revestimento no eletroduto elétrico
----	---	-------------------------	---	-------------------	--

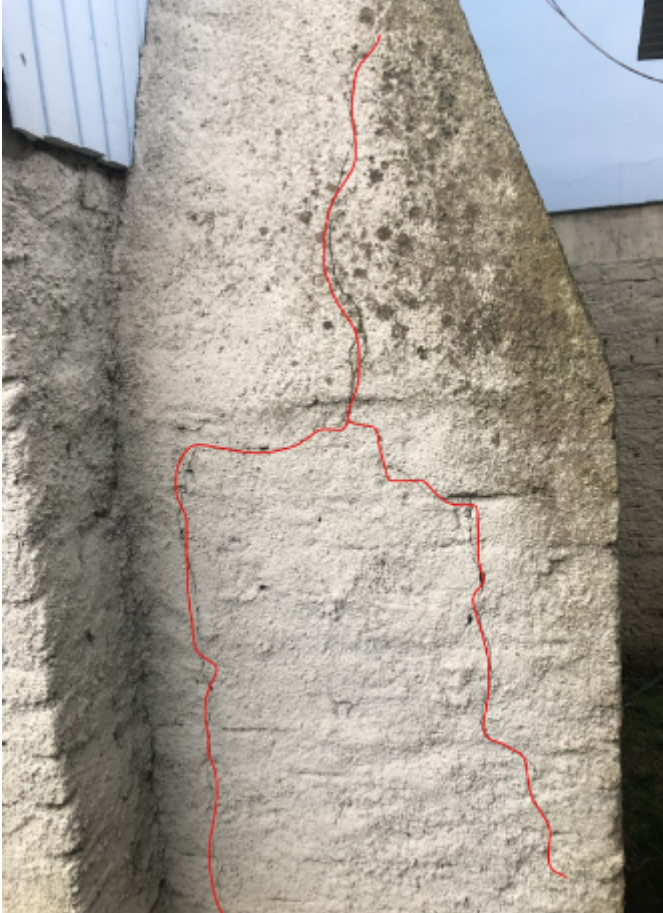
Externo	Rachadura (2,5mm) verticais/horizontais na alvenaria do chaminé	Anomalia endógena ou falha	Execução ou materiais inadequados Materiais de má qualidade

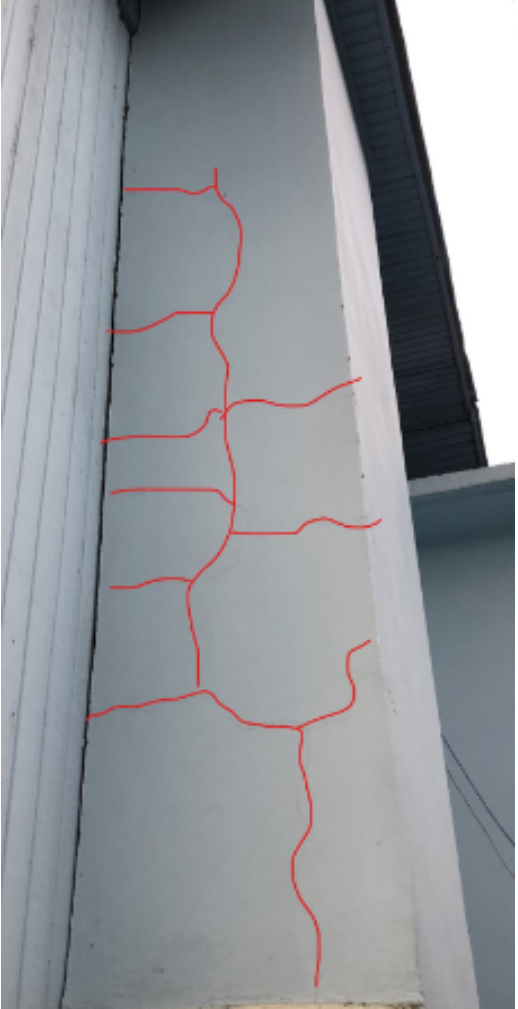
Externo	Deslocamento entre alvenaria e parede de madeira e fissuras mapeadas (0,3mm) no revestimento	Anomalia endógena	Materiais com coeficientes de dilatação térmica diferentes Deficiência na amarração dos elementos - falta de junta Retração da argamassa
---	--	---------	--	-------------------	--

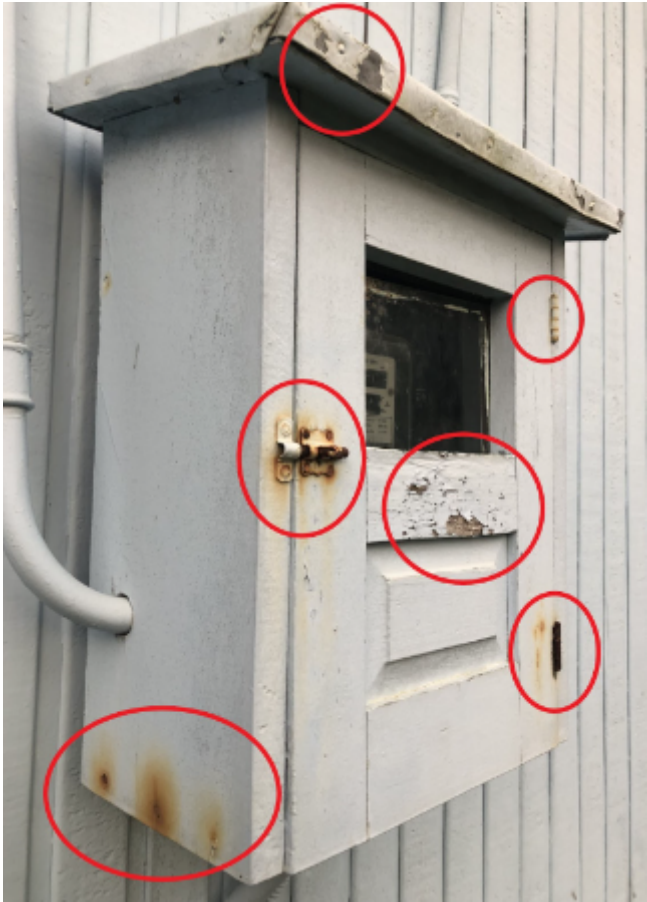
<p>Externo</p>	<p>Corrosão e desgaste da pintura na caixa de energia</p>	<p>Anomalia funcional ou falha</p>	<p>Umidade de infiltração</p> <p>Falta de proteção do elemento</p> <p>Falta de manutenção</p>
----------	---	----------------	---	------------------------------------	---

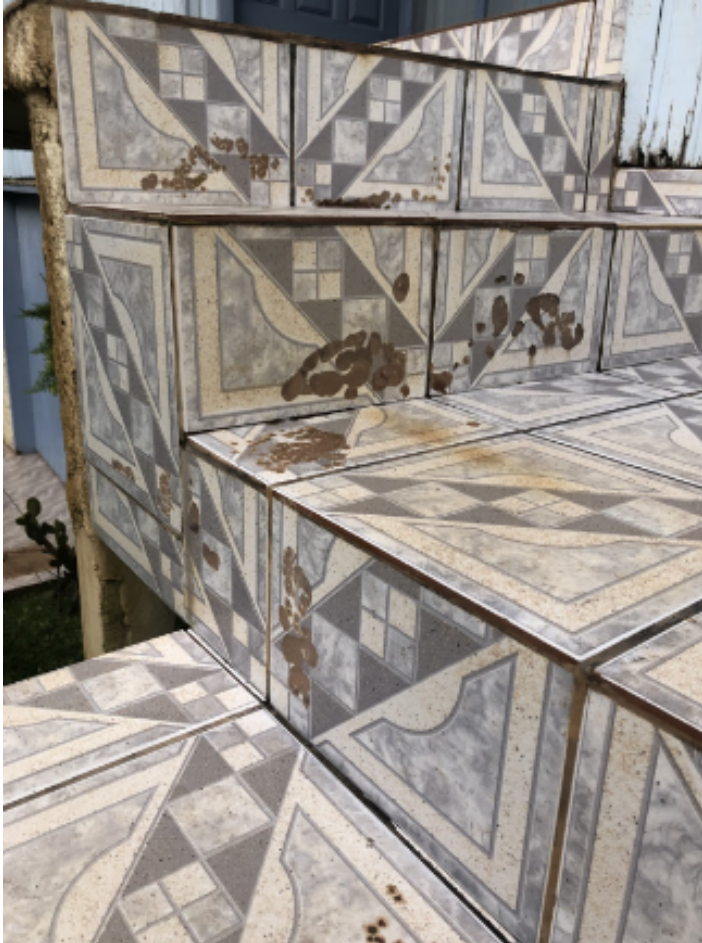
Escada	Deslocamento de camada superficial do revestimento cerâmico e manchas	Anomalia funcional	Má qualidade dos materiais Envelhecimento Acúmulo de água Abrasão
---	---	--------	---	--------------------	--

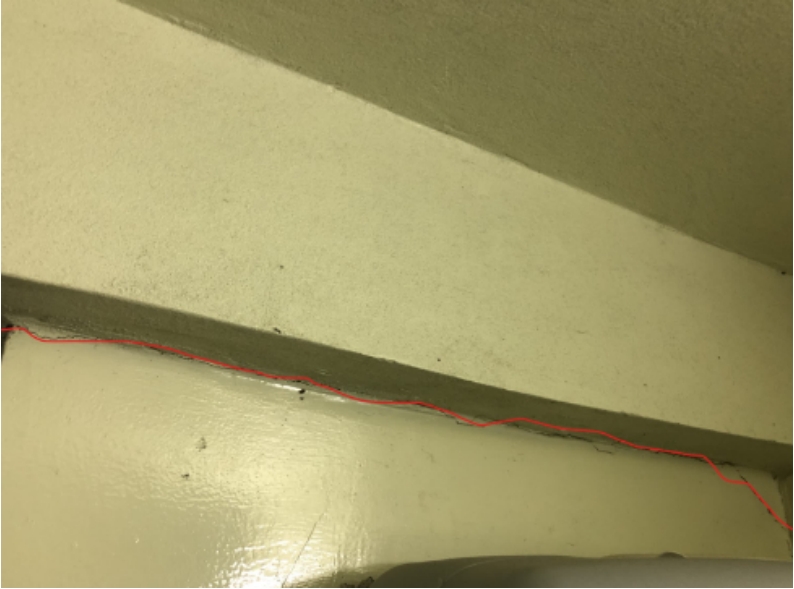
Banheiro térreo	Fissura (0,3mm) entre alvenaria e viga	Anomalia endógena	Materiais com coeficientes de dilatação térmica diferentes Deficiência na amarração dos elementos - encunhamento Argamassa de má qualidade
---	--	-----------------	--	-------------------	--

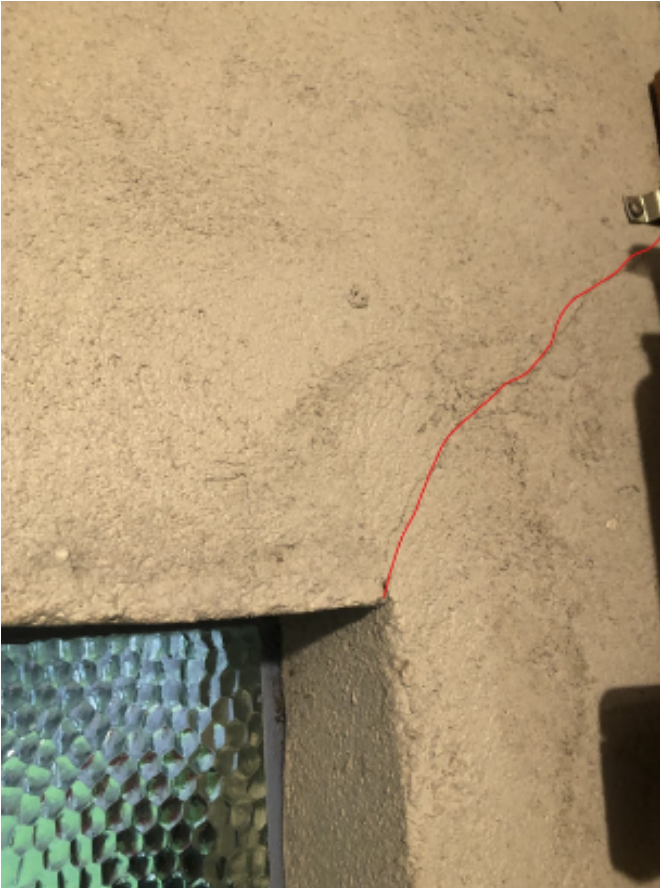
Garagem	Fissura (0,1mm) a 45° na alvenaria partindo do canto da esquadria	Anomalia endógena	Ausência de verga e/ou contraverga Esforços superiores aos projetados nas verga e/ou contraverga (sobrecarga)
---	---	---------	--	-------------------	---

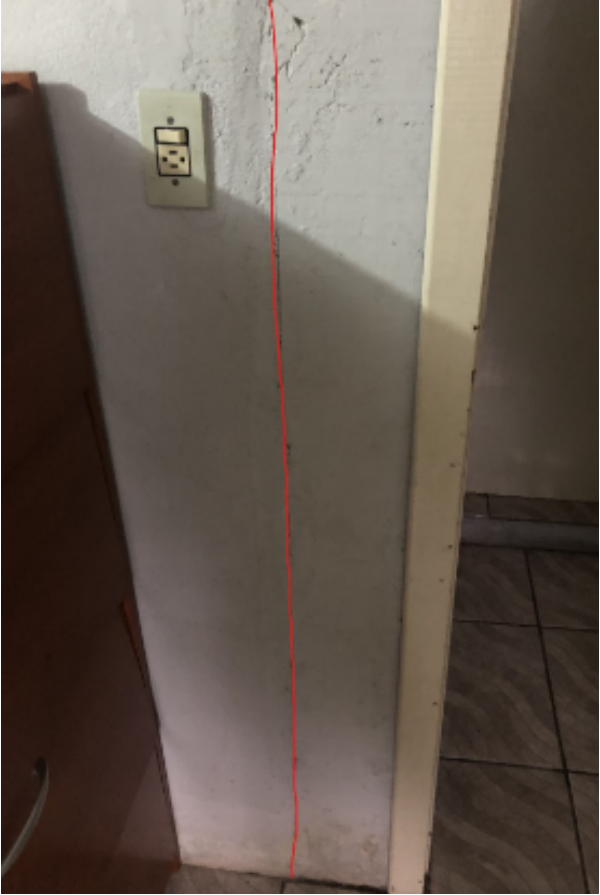
Dormitório térreo	Trinca (1,5mm) entre parede alvenaria e pilar de concreto	Anomalia endógena	Materiais com coeficientes de dilatação térmica diferentes Deficiência na amarração dos elementos - encunhamento
---	---	-------------------	---	-------------------	---

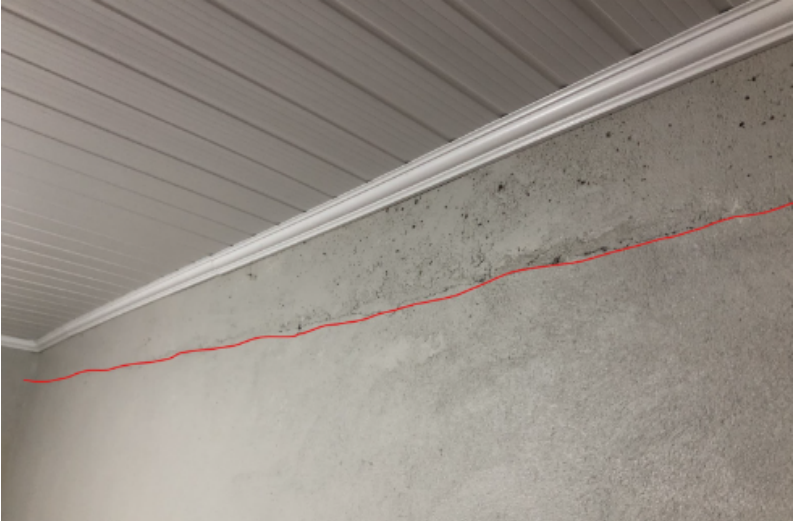
Dormitório térreo	Trinca (0,55mm) no encontro da alvenaria com a viga	Anomalia endógena	Materiais com coeficientes de dilatação térmica diferentes Deficiência na amarração dos elementos - encunhamento
---	--	-------------------	---	-------------------	---

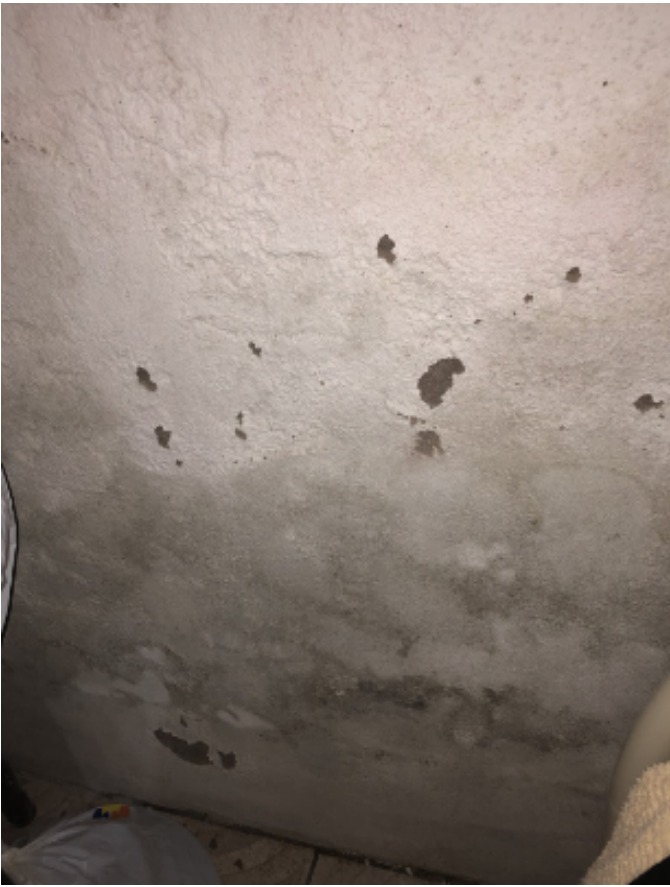
Dormitório térreo	Mofo, manchas e deslocamento do revestimento argamassado	Anomalia endógena	Umidade de capilaridade Falta ou ineficiência de impermeabilização
----	---	-------------------	--	-------------------	---

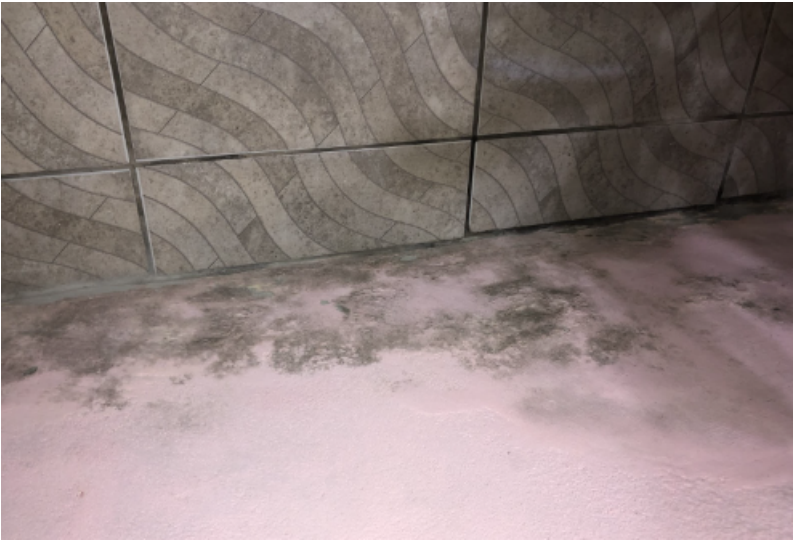
A photograph showing a corner of a room. The wall is covered in light-colored, wavy-patterned tiles. The floor is a light pinkish-beige color and shows significant water damage, including dark, irregular stains and areas of discoloration, particularly near the base of the wall.	Escritório térreo	Mofo	Anomalia funcional	Umidade de capilaridade Falta ou ineficiência de impermeabilização
----	---	-------------------	------	--------------------	---

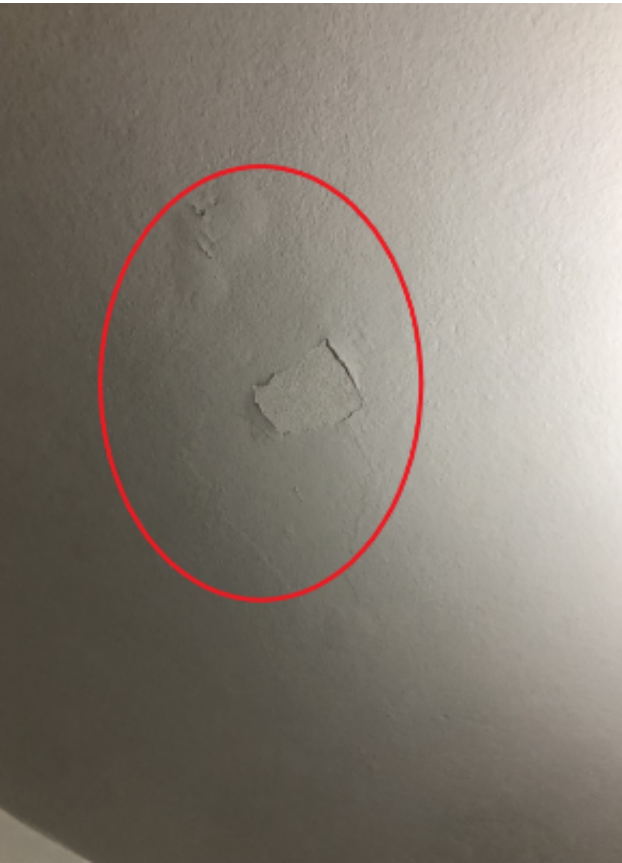
Banheiro superior	Bolhas	Anomalia funcional	Umidade de infiltração Falta ou ineficiência de impermeabilização
----	---	-------------------	--------	--------------------	--

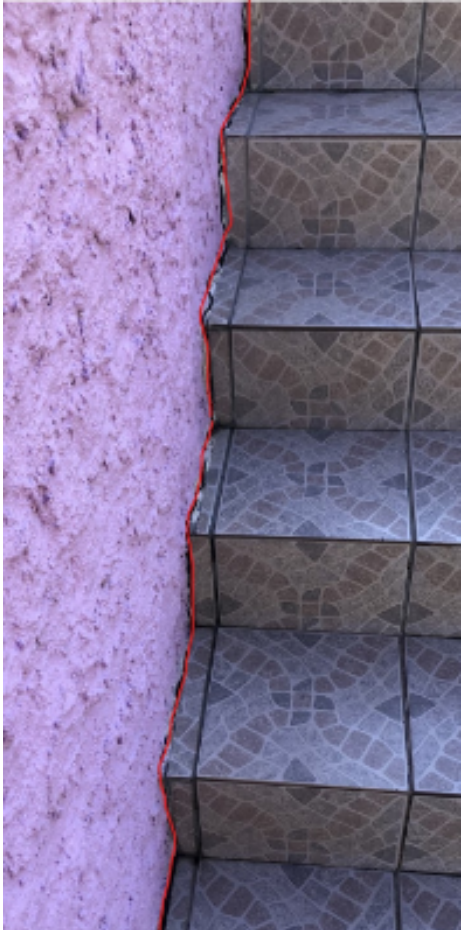
Escada	Deslocamento entre escada e muro	Anomalia endógena	Deficiência na amarração dos elementos - encunhamento

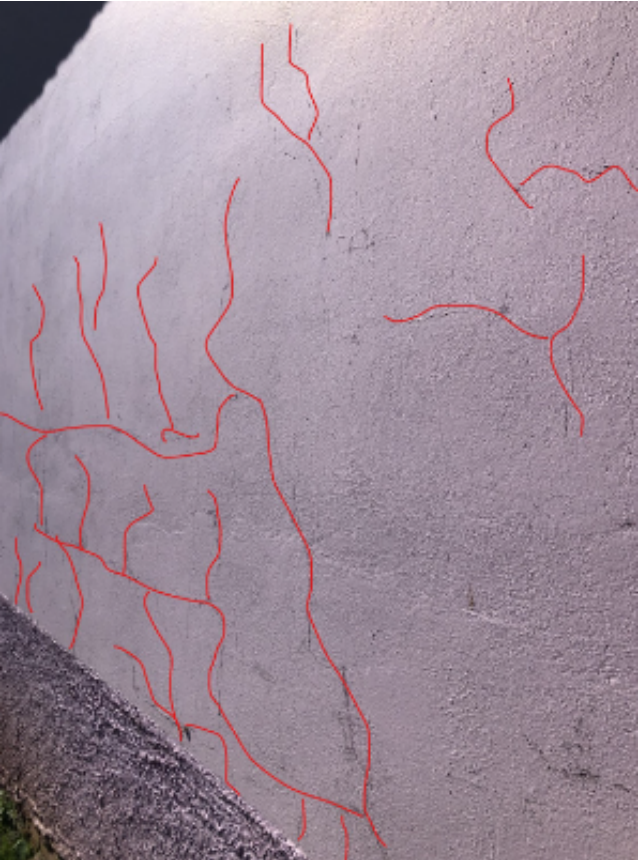
Externo	Fissuras (0,15mm) mapeadas no revestimento da parede de alvenaria	Anomalia endógena	Retração da argamassa Execução incorreta
---	---	---------	--	-------------------	---

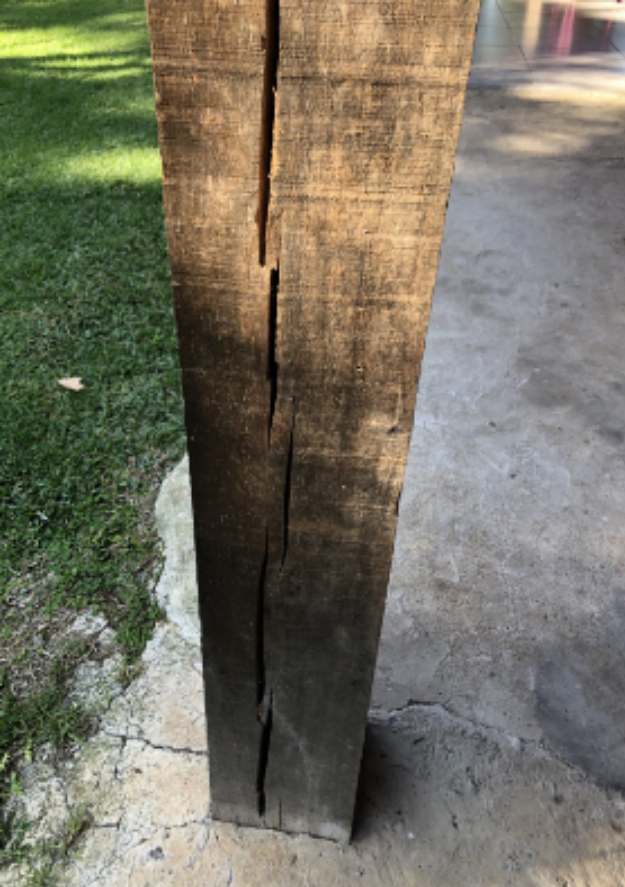
Varanda	Rachadura (3,5mm a 1,3cm) em pilar	Anomalia endógena ou funcional	Subdimensionamento da estrutura - sobrecarga Má qualidade do material
---	---	---------	--	-----------------------------------	---

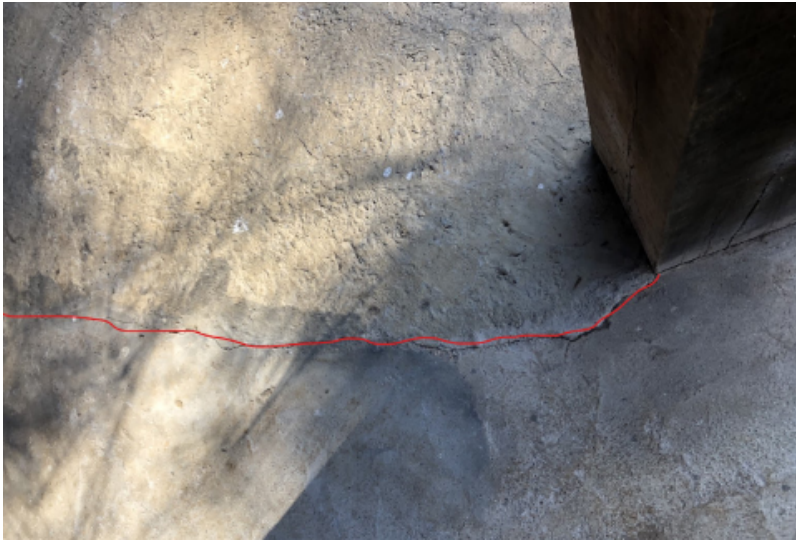
Varanda	Trinca (1,5mm) em piso	Anomalia endógena ou falha	Baixo cobrimento de concreto Falta de armadura Ausência de junta de expansão
---	--	---------	------------------------	----------------------------	--

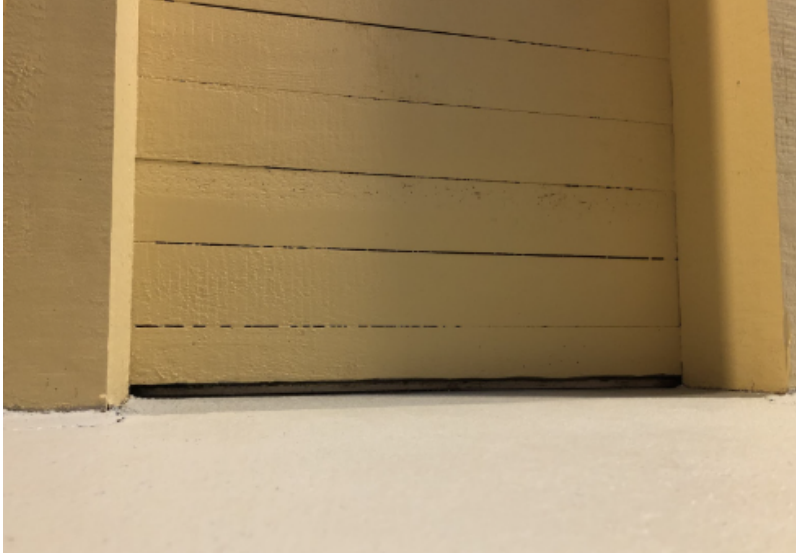
Salão térreo	Deslocamento entre assoalho e parede	Anomalia funcional ou falha	Movimentação da fundação/solo Movimentação da estrutura do telhado Necessita de estudos mais aprofundados para determinar sua origem
---	--	--------------	--------------------------------------	-----------------------------	--

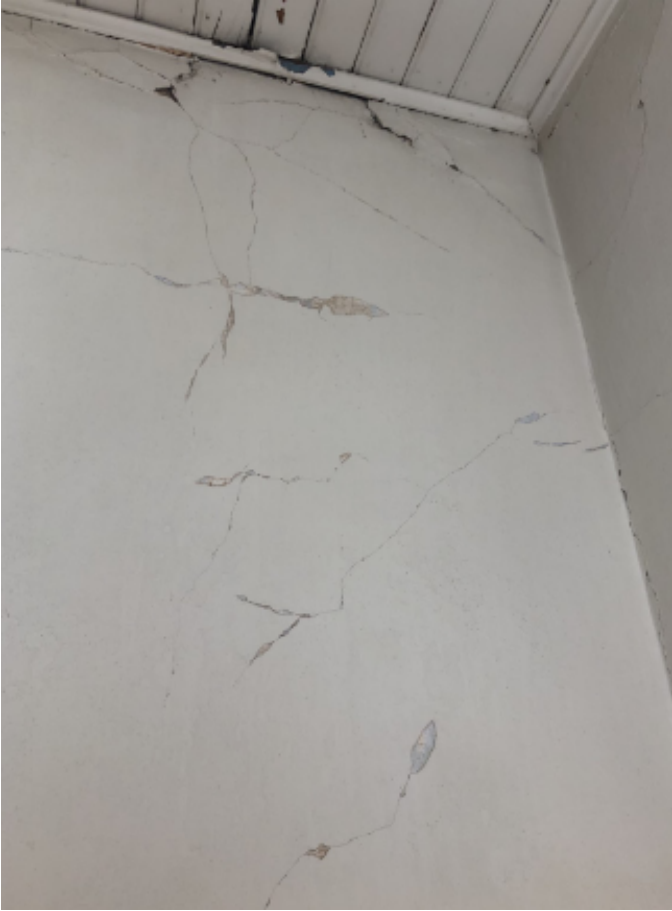
Cozinha superior	Fissura (0,3mm), trincas (1,5mm) e deslocamento do revestimento	Anomalia endógena ou funcional	Má execução do revestimento argamassado Má qualidade dos materiais Envelhecimento dos materiais
---	---	------------------	---	--------------------------------	---

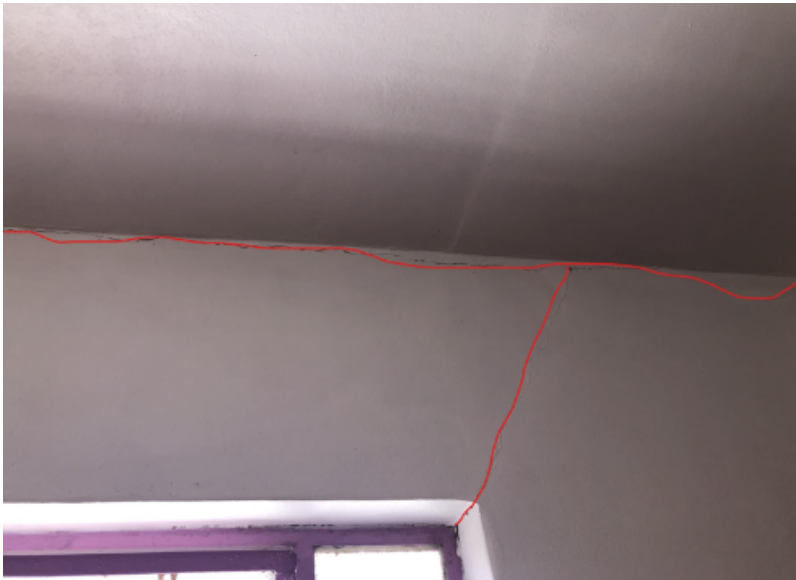
Banheiro superior	Fissura (0,15mm) a 45° na alvenaria partindo do canto da esquadria e fissura (0,4mm) no encontro da alvenaria com a laje	Anomalia endógena	Ausência de verga e/ou contraverga Esforços superiores aos projetados nas verga e/ou contraverga (sobrecarga) Materiais com coeficientes de dilatação térmica diferentes Sem elemento de reforço estrutural no encontro
----	--	-------------------	--	-------------------	--

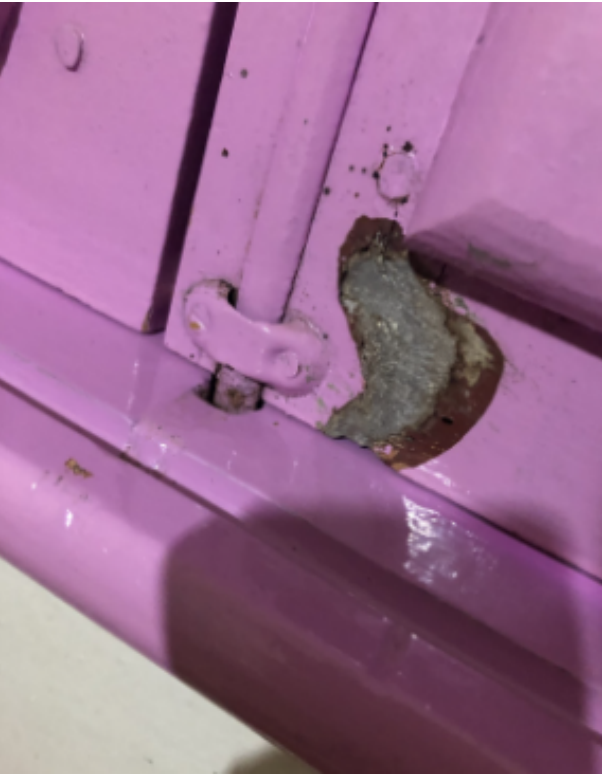
Escritório superior	Corrosão	Anomalia funcional ou falha	Umidade de infiltração Falta de proteção do elemento Falta de manutenção
----	---	---------------------	----------	-----------------------------	--
