**UNIVERSIDADE DE CAXIAS DO SUL  
CENTRO DE CIÊNCIAS EXATAS E TECNOLOGIA  
CURSO DE ENGENHARIA MECÂNICA**

**REPROJETO DO SISTEMA DE GIRO DE UM SEMIRREBOQUE BASCULANTE  
COM CAIXA DE CARGA DESLIZANTE**

Trabalho de Conclusão de Curso, apresentado  
como requisito parcial para a conclusão do  
curso de Engenharia Mecânica na  
Universidade de Caxias do Sul. Estágio II  
MEC0258  
Supervisor: Prof. Dr. Marcos Alexandre  
Luciano

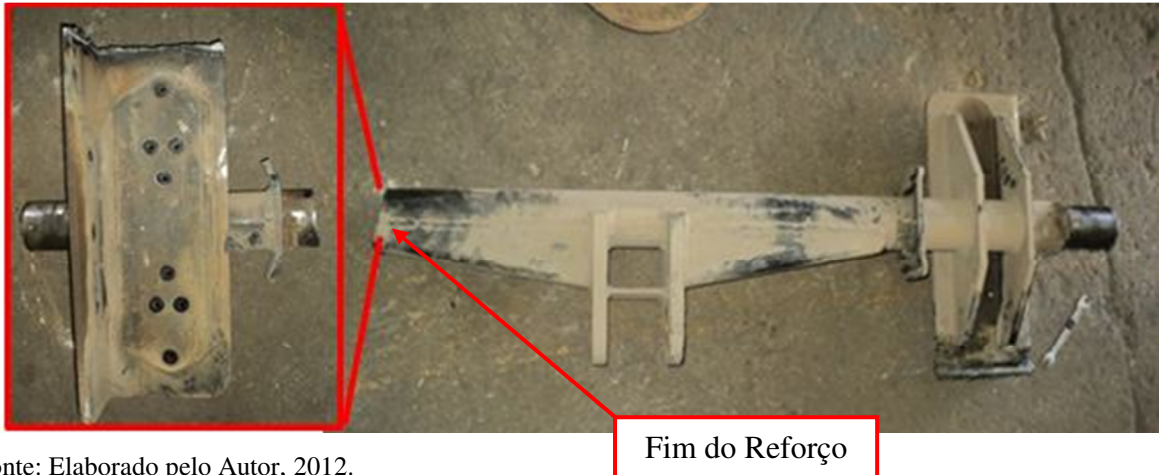
Figura 4 – Região crítica de projeto

Fazendo uma análise inicial, nota-se que há regiões críticas para concentrações de tensão, devido a forma construtiva e ao processo de fabricação. Ao final dos reforços do cilindro, tem-se a combinação dos dois concentradores de tensão, forma construtiva e processo de fabricação, pois os reforços são soldados ao eixo. Esta análise é válida, pois como se pode visualizar na figura 4, a região crítica com concentração de tensão apresentou falha em campo, resultando no rompimento do eixo.

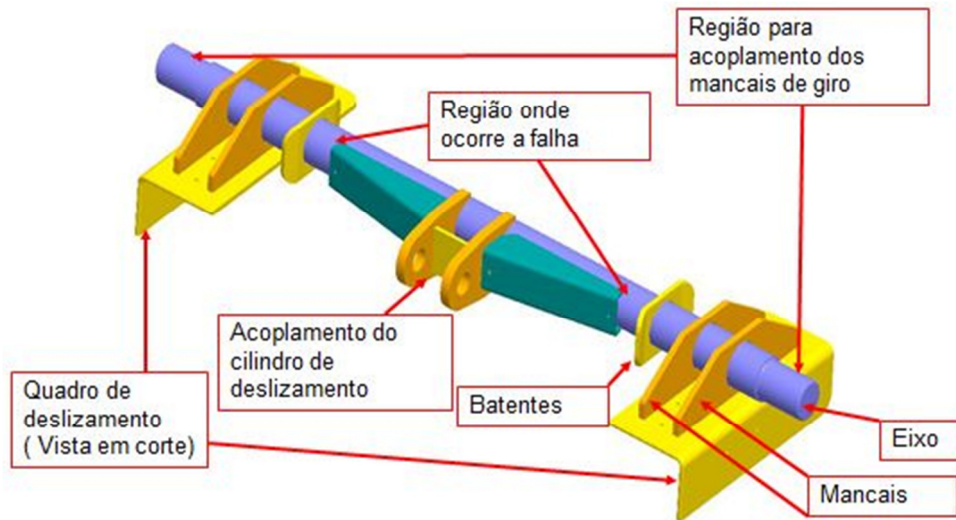
Figura 8 – Aplicação do eixo

Na figura 8 pode-se visualizar a distribuição das peças citadas acima, assim como a região de acoplamento dos mancais de giro e a região onde ocorre a falha.

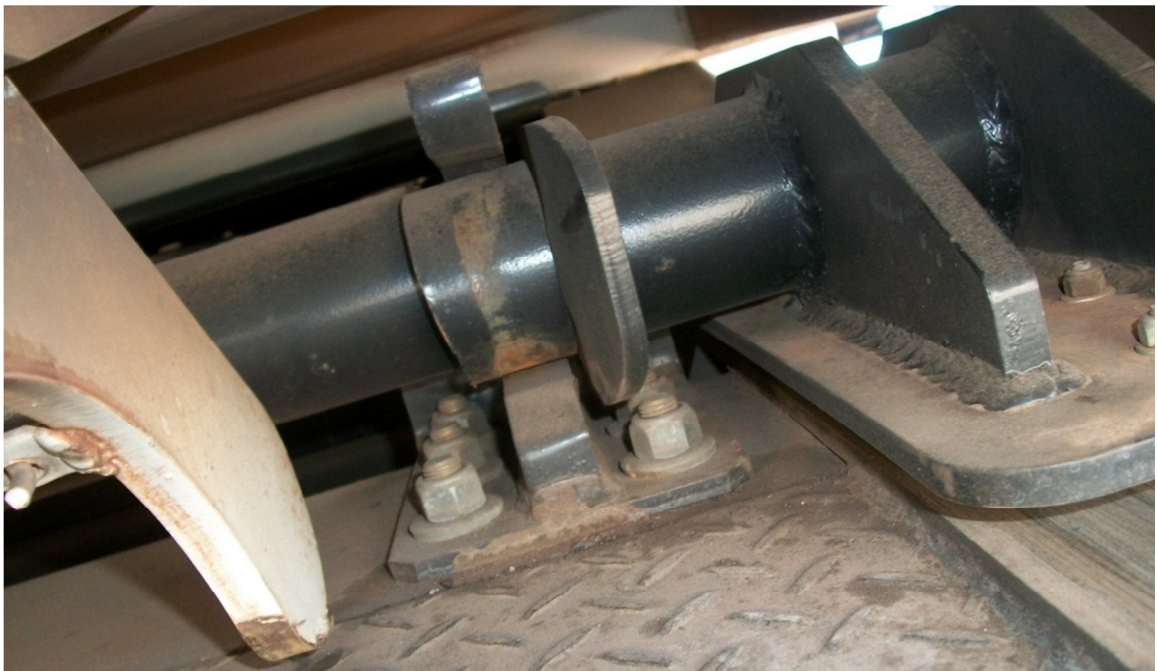
Figura 10 – Região da falha do eixo

Levando em consideração que todas as ocorrências de falha se apresentam com o implemento carregado, quando a força exercida pelo cilindro de deslizamento da caixa no eixo são maiores. A quebra se dá entre o final do reforço do cilindro de deslizamento e os ganchos fim de curso, antes dos limitadores laterais como pode-se visualizar na figura 10, que apresenta um eixo com falha.

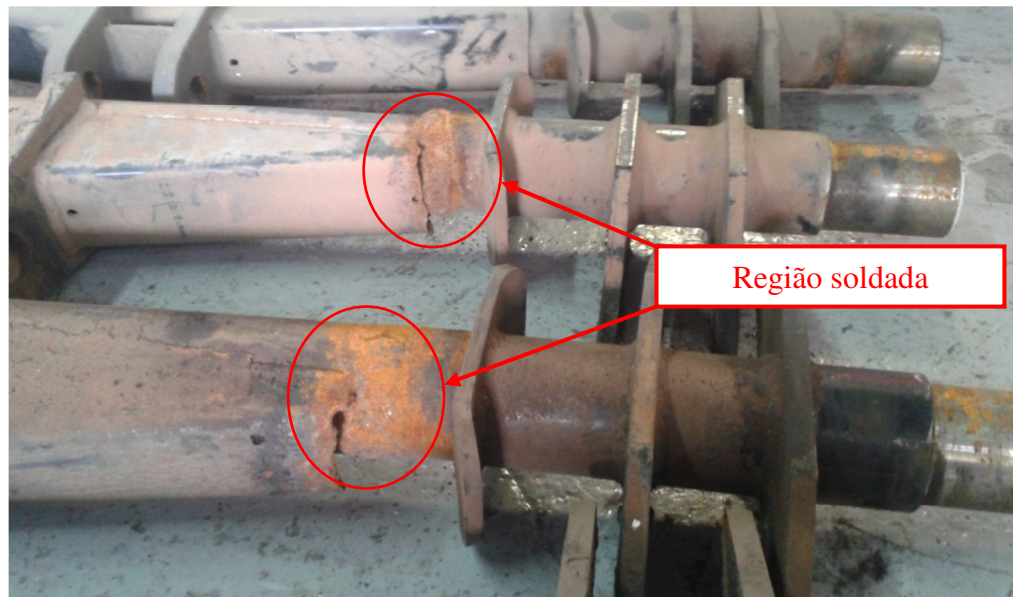
Figura 12 – Amostras com solda na região da falha

Devido às ocorrências de quebra do eixo de giro no campo é necessário uma amostragem dos eixos que apresentaram falha. Os eixos que falham não podem ser reparados, sendo assim a única maneira de resolver o problema é substituí-los. Isso facilita o retorno dos mesmos para uma análise na fábrica. Das 25 ocorrências, foram coletadas 17 amostras de eixos. Ao receber os eixos com falhas constatou-se que todos apresentaram as mesmas características. Dos 17 eixos, muitos apresentavam sinais de alterações, retrabalhos e falta de manutenção. De modo geral a ruptura do eixo ocorre com o implemento carregado. Sendo assim, para possibilitar o basculamento os usuários fazem pequenos reparos (soldas, sobreposição de chapas e reforços), evitando o descarregamento de forma manual, que é o correto e seguro. A figura 12, mostra eixos soldados fora de posição, comprometendo as amostras.

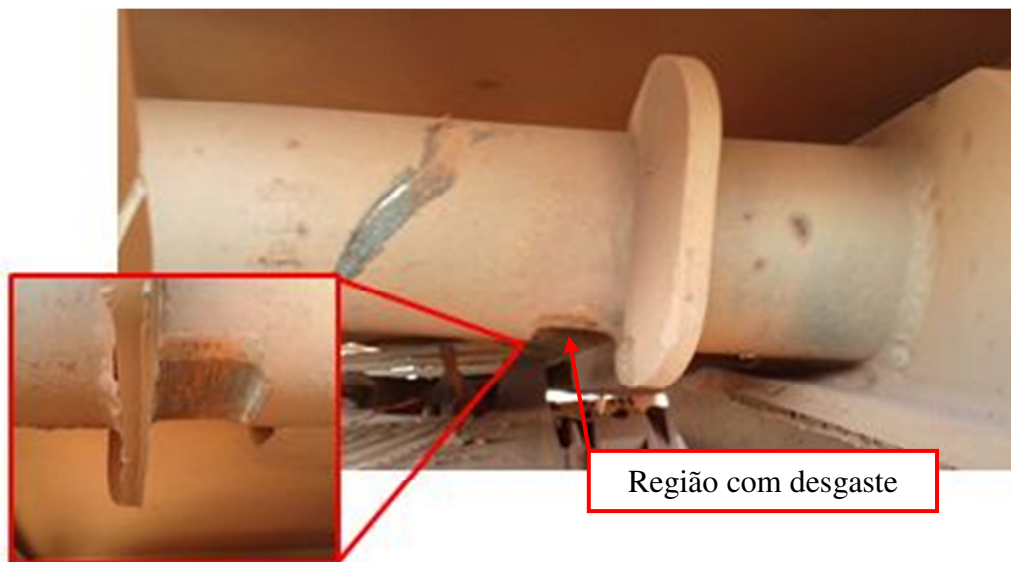
Figura 13 – Amostras com desgaste

As amostras com deformações foram descartadas, pois não representam a condição do uso do implemento. Outro problema encontrado nas amostras enviadas é o desgaste na região da chapa limitadora lateral, gerando pontos com diminuição de até 3mm do diâmetro do eixo, e provocando concentração de tensão na região desgastada conforme mostra a figura13.

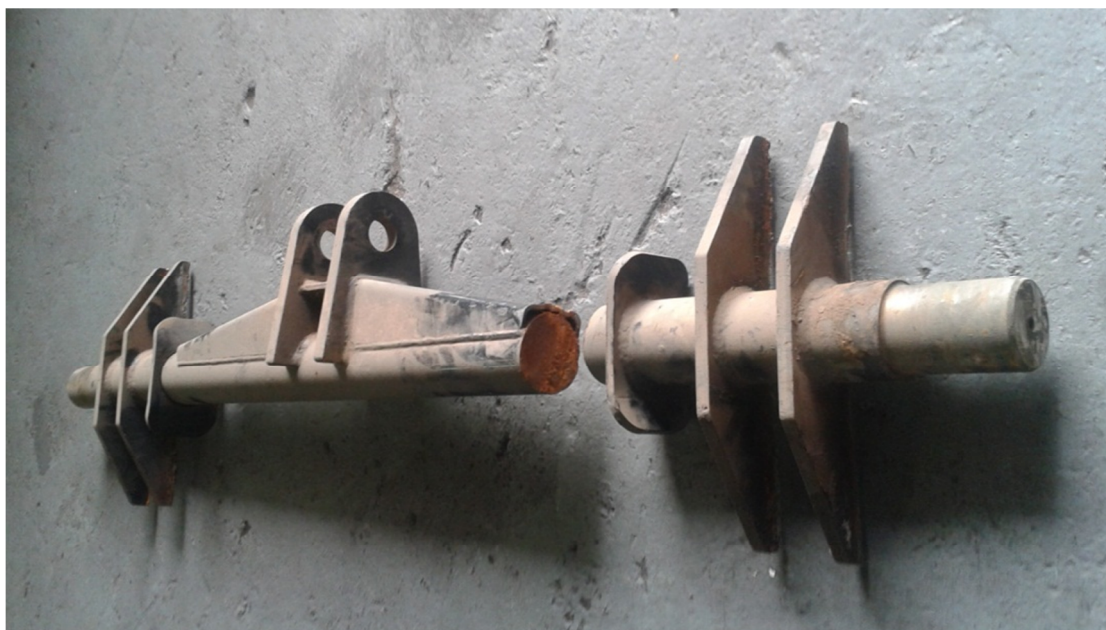
Figura 14 – Amostra selecionada

Posteriormente à análise das amostras, foram selecionado dois eixos, que representam a condição normal de uso e sem reparos paliativos. Assim, espera-se eliminar falhas nas análises metalográficas e ensaios mecânicos. Na figura 14 visualiza-se uma das amostras selecionadas para analisar a falha e o material do eixo. As amostras selecionadas foram de implementos com pouco tempo de operação, sendo que um destes, transportava minério na região de Belo Horizonte e outro transportava grãos e insumos agrícolas na região de Campo Grande.

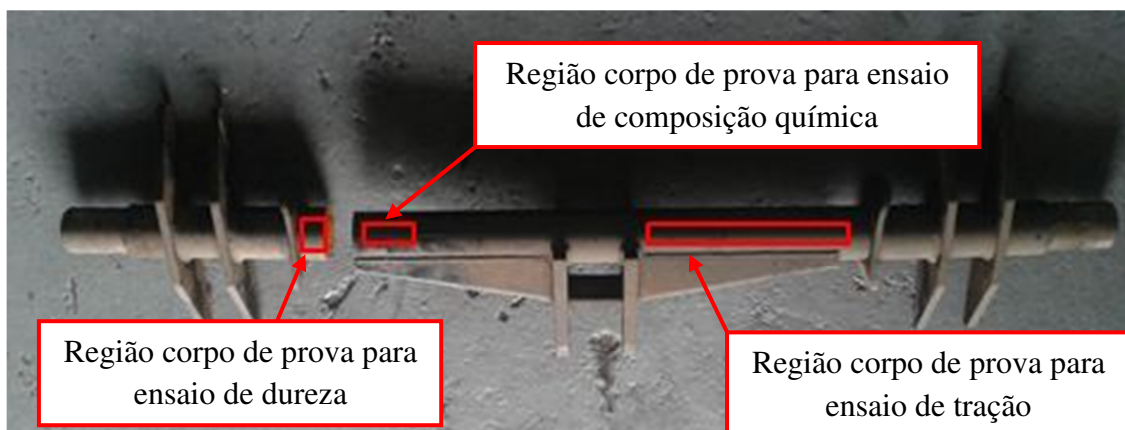
Figura 15 – Regiões de onde foram retirados os corpos de prova

Os corpos de prova para análise de composição química e dureza foram retirados da região mais próxima da falha. Tomou-se o cuidado para não retirar corpos de provas em regiões afetadas por soldas. O corpo de prova para ensaio de tração foi retirado na região central do eixo, por ser a região mais afastada da falha, onde o material não sofreu deformações, não comprometendo o ensaio de tração.

Conforme o relatório de ensaio 206/13, realizado pelo laboratório de ensaios químicos e mecânicos da Randon Implementos, no ensaio de composição química o corpo de prova encontra-se com os teores de carbono, manganês e silício entre a faixa especificada para o material SAE 1030. No ensaio de dureza o material encontrado no corpo de prova corresponde ao especificado, vide Anexo II.

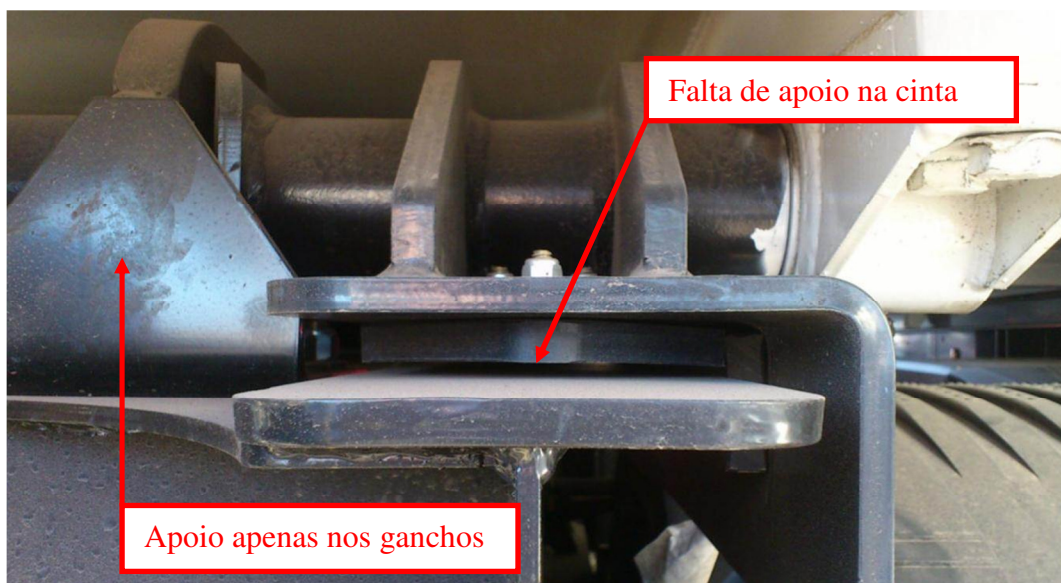
Figura 22 – Eixo de giro apoiado nos ganchos fim de curso

Desta maneira foi realizada a verificação do comportamento do eixo, onde a condição de contorno modifica-se, pois seu apoio não está sobre os mancais, mas sim nos ganchos fim de curso, verificando se o eixo poderia apresentar a falha. Seguindo a mesma sequência do dimensionamento do eixo, a primeira etapa foi de montar o diagrama de corpo livre do eixo, conforme figura 23.

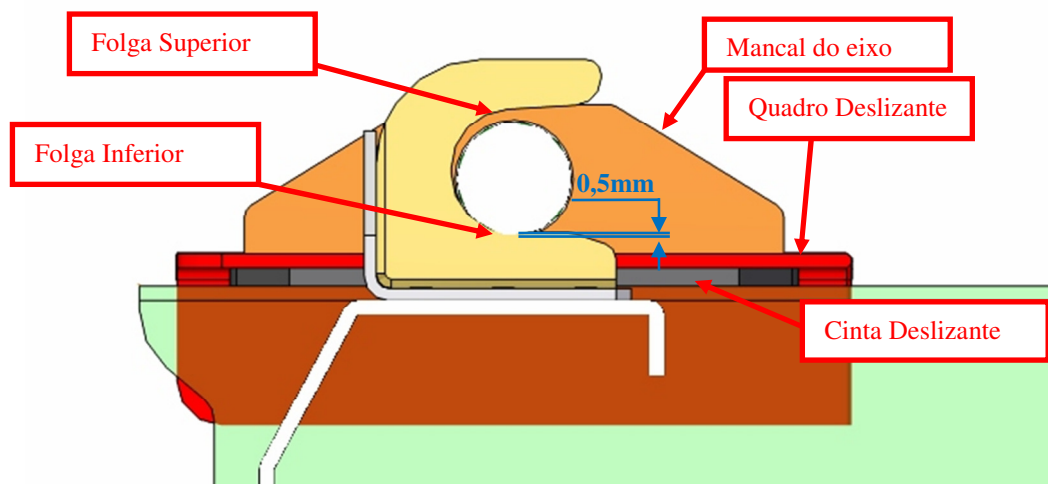
Figura 24 – Montagem eixo de giro e ganchos fim de curso

Realizando o estudo de tolerâncias de fabricação e montagem das peças relacionadas, como a medida da base do gancho fim de curso, mancais de fixação do eixo no quadro deslizante, espessura do quadro deslizante, cinta de deslizamento, e o eixo de giro, conforme figura 25, se constatou que existe a possibilidade de interferência entre o gancho e o eixo, sendo a interferência máxima de 2,1 mm e a folga máxima é de 4,2 mm.
