**INFLUÊNCIA DA INTENSIDADE DE TORÇÃO NA INTEGRIDADE DA  
INTERFACE SOLDADA POR CALDEAMENTO ENTRE OS AÇOS SAE 1084 E UHB  
15N20 NA PRODUÇÃO DE AÇO DAMASCO PARA CUTELARIA ARTESANAL**

Trabalho de Conclusão de Curso apresentado  
ao curso de Engenharia Mecânica da  
Universidade de Caxias do Sul, como requisito  
parcial à obtenção do grau de Bacharel em  
Engenharia Mecânica.

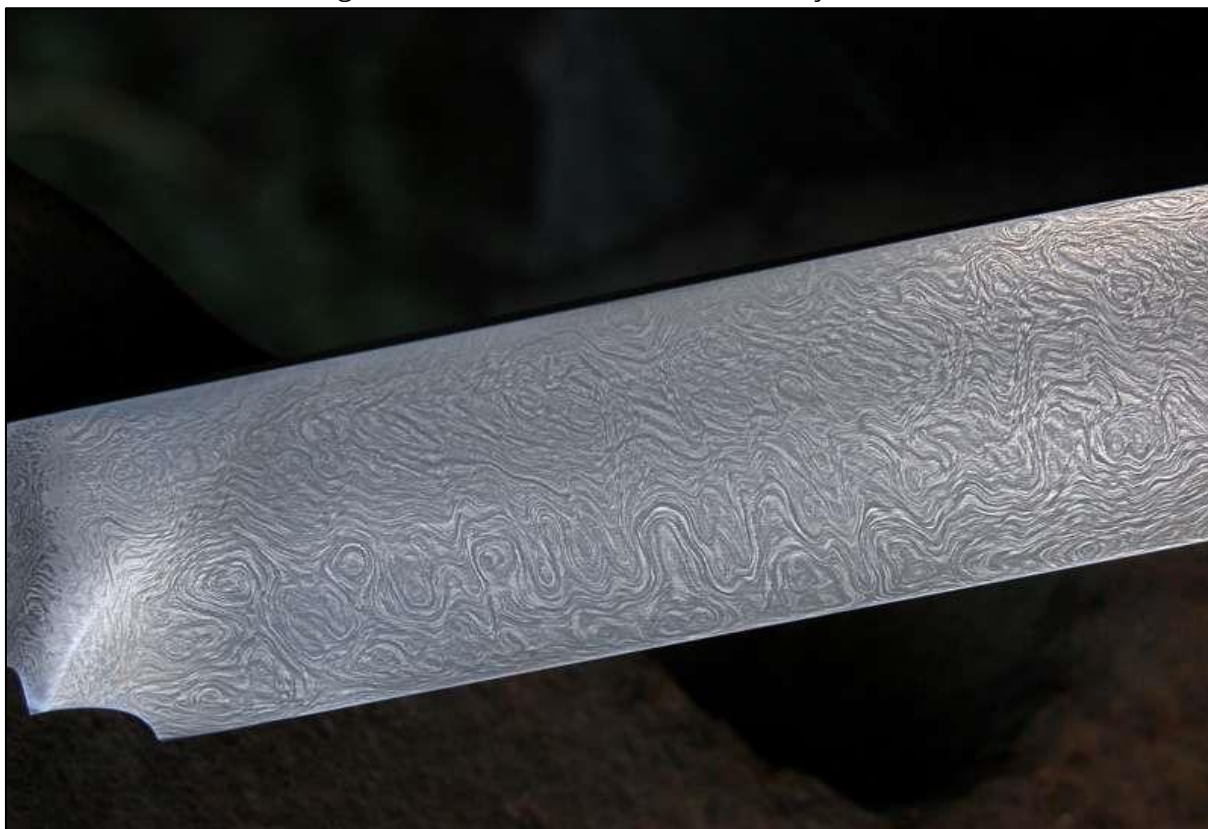
Figura 2 – Lâmina confeccionada em aço *wootz*

A Figura 2 ilustra uma lâmina confeccionada com esse material, evidenciando a aparência típica obtida após polimento e ataque ácido.

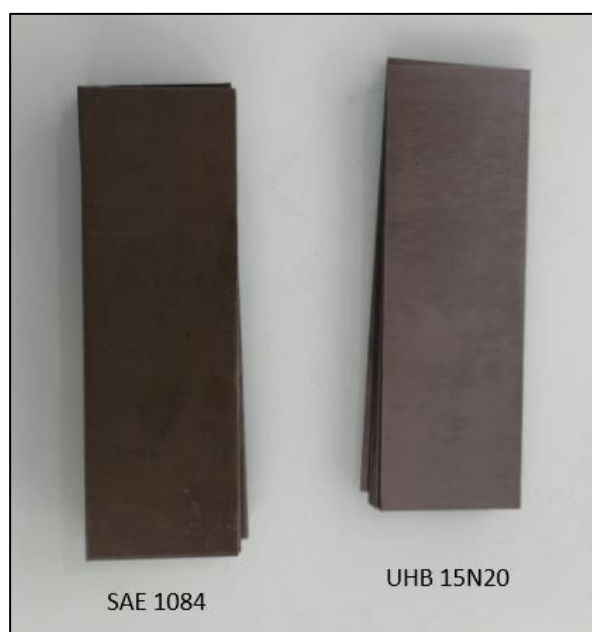
Figura 16 – Lâminas de aço SAE 1084 e UHB 15N20

Com o auxílio de uma lixadeira de cinta foi feita uma remoção de possíveis oxidações e impurezas existentes na superfície das lâminas, em ambos os lados. Após isso, os aços foram empilhados de forma intercalada conforme mostra a Figura 17. Foram utilizadas 25 lâminas de cada aço totalizando um *billet* de 40 x 150 x 100 mm.

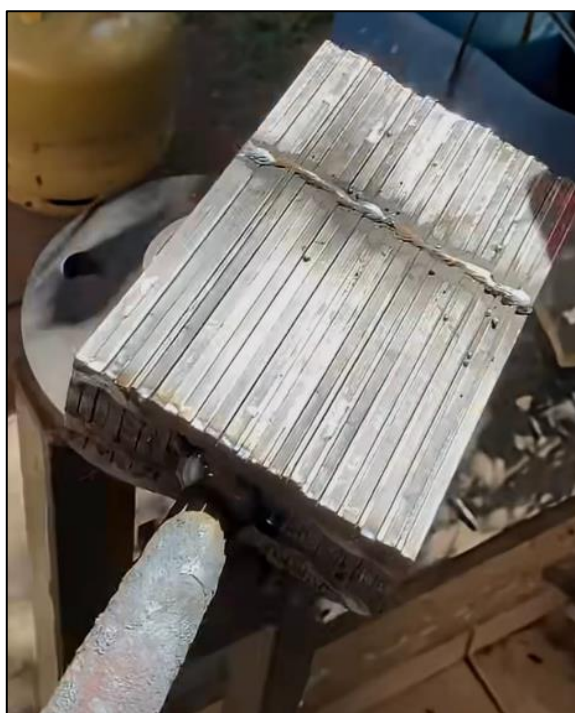
Figura 18 – *Billet* soldado pronto para o caldeamento

Para facilitar durante o caldeamento o *billet* foi soldado, utilizando o processo MIG/MAG, nas extremidades juntamente com uma barra de aço para dar suporte e auxílio durante o aquecimento do *billet* junto à fornalha, conforme mostra a Figura 18.

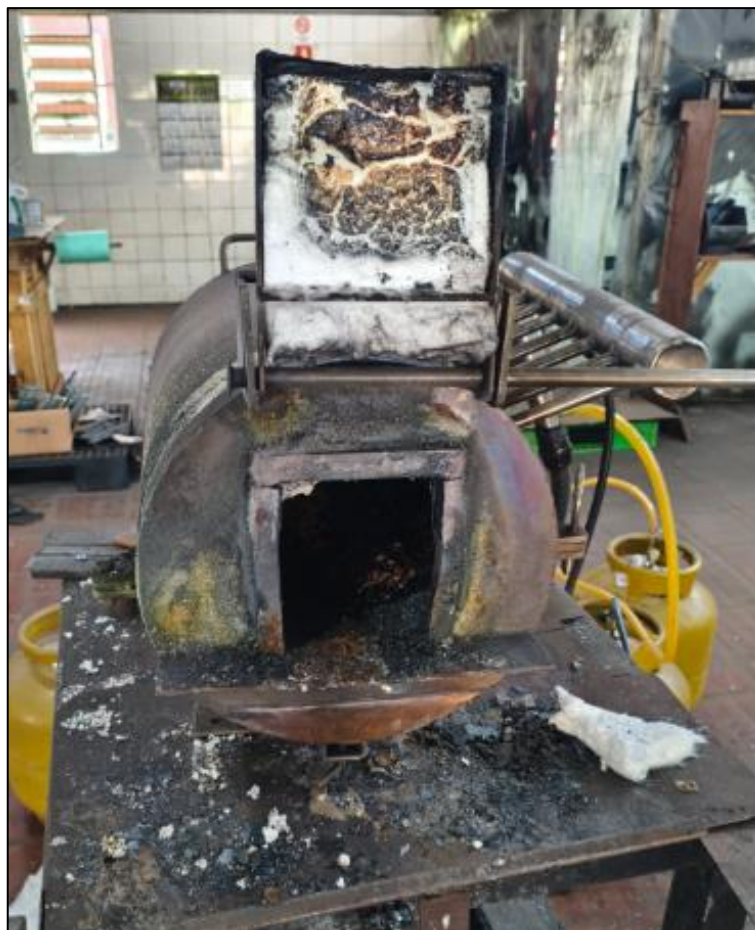
Figura 19 – Fornalha a gás para caldeamento de aço damasco

Com a fornalha pré aquecida, o *billet* foi aquecido até atingir a temperatura de forjamento, aproximadamente 900 °C, após o *billet* foi retirado da fornalha para ser adicionado o fluxo de solda, como mostra a Figura 20, no caso foi utilizado o bórax, também conhecido como tetraborato de sódio ou borato de sódio. O bórax quando aquecido funde, criando uma camada protetora sobre a superfície do aço, evitando a formação de óxidos de ferro, carepas, que possam comprometer a união.

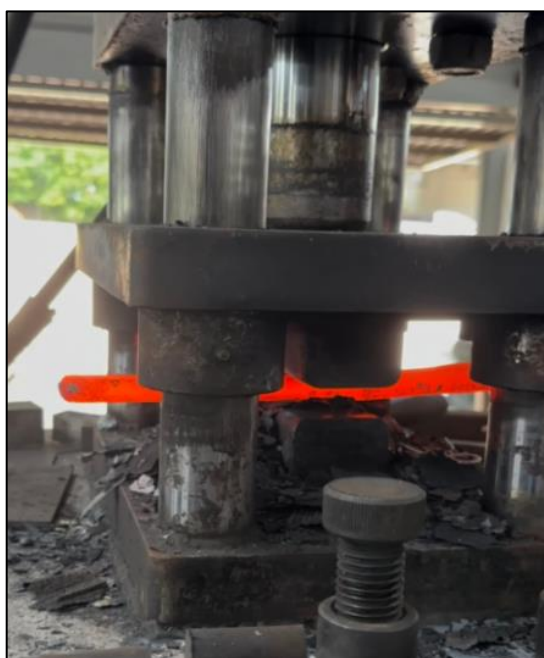
Figura 23 – Forjamento da barra

Com o *billet* já caldeado, iniciou-se o forjamento da barra que, posteriormente, será torcida. Utilizando novamente a prensa hidráulica, o *billet* já consolidado, agora denominado barra, foi deformado até atingir as dimensões 14 x 14 mm, como mostra a Figura 23.

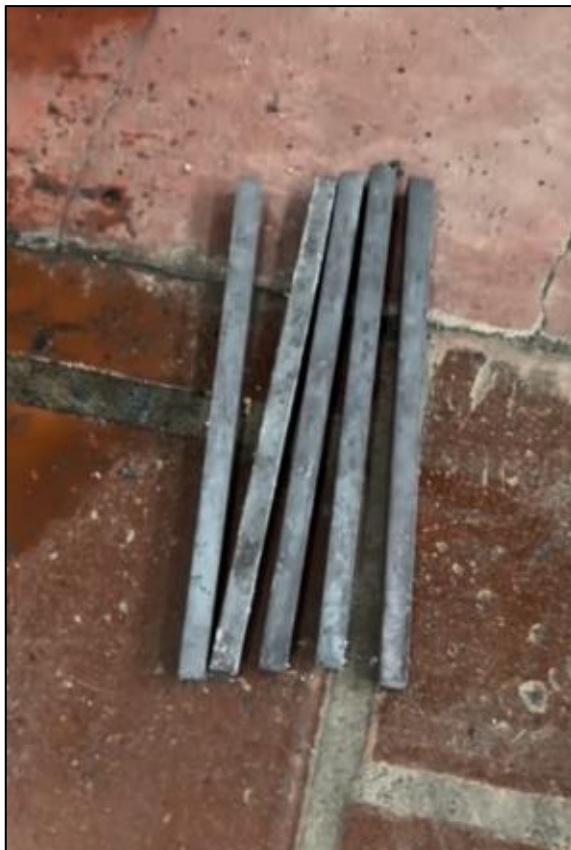
Figura 24 – Forjamento da barra

Concluído o forjamento da barra, a mesma, foi cortada em 6 pedaços com comprimento de 250 mm, como mostra a Figura 24.

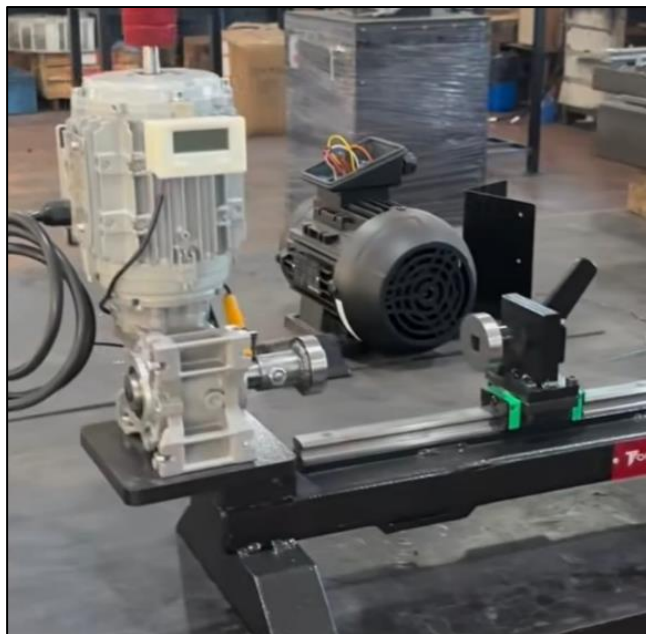
Figura 25 – Torcedor de barra

Para avaliar a influência da intensidade de torção na formação do padrão e no comportamento mecânico do aço damasco, as barras foram divididas em dois grupos experimentais. No primeiro grupo, três barras foram torcidas 50 voltas ao longo do seu eixo longitudinal, enquanto no segundo grupo, as outras três barras receberam 40 voltas, como mostra a Figura 26.

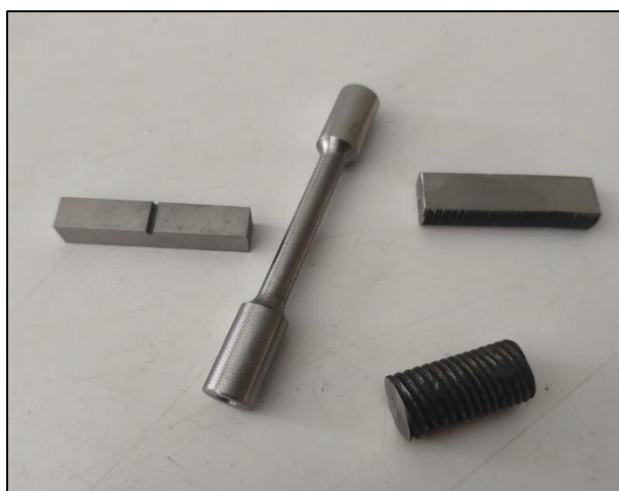
Figura 27 – Amostras após preparação

Inicialmente, cada barra foi identificada conforme o grupo experimental definido na etapa anterior (40 ou 50 voltas), garantindo rastreabilidade durante todo o processo. A Figura 27 mostra os corpos de provas finalizados.

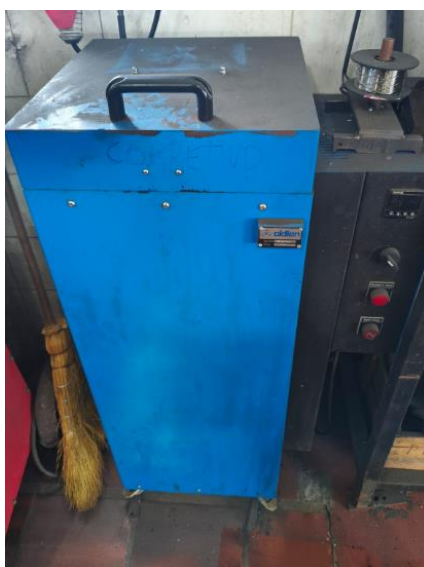
Figura 28 – Forno de temperatura controlada

Os corpos de prova foram submetidos às etapas de normalização, têmpera e revenimento seguindo os parâmetros estabelecidos, assegurando repetibilidade e uniformidade das condições de tratamento.

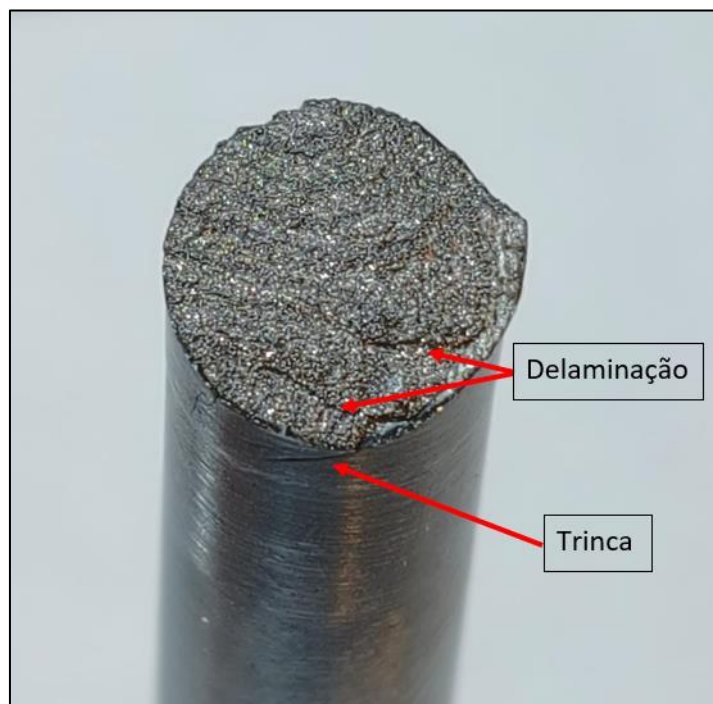
Figura 30 – Superfície de fratura do corpo de prova submetido ao ensaio de tração

Na superfície de ruptura do corpo de prova 2.1 do ensaio de tração, apresentada na Figura 30, observa-se a presença de uma trinca superficial e pequenas separações localizadas entre camadas, indicando possível delaminação pontual na interface do material. Esse comportamento apresenta relação direta com as discontinuidades identificadas posteriormente na análise metalográfica, reforçando a influência da integridade da união soldada sobre o desempenho mecânico do aço damasco produzido.

Esse corpo de prova apresentou ruptura próxima à região do raio de concordância, diferentemente das demais amostras, que romperam predominantemente na região útil. Esse comportamento pode estar relacionado à concentração de tensões nessa região durante o ensaio de tração, favorecendo o início da fratura.
