**AVALIAÇÃO DE DESGASTES EM FERRAMENTAS DE METAL DURO
REVESTIDO NO TORNEAMENTO DO AÇO SAE 5160 ESFEROIDIZADO**

Relatório do trabalho de conclusão de curso desenvolvido na disciplina de Estágio II, código MEC0258, representando nota parcial para conclusão desta e como pré-requisito para obtenção do título de Engenheiro Mecânico na Universidade de Caxias do Sul - UCS.

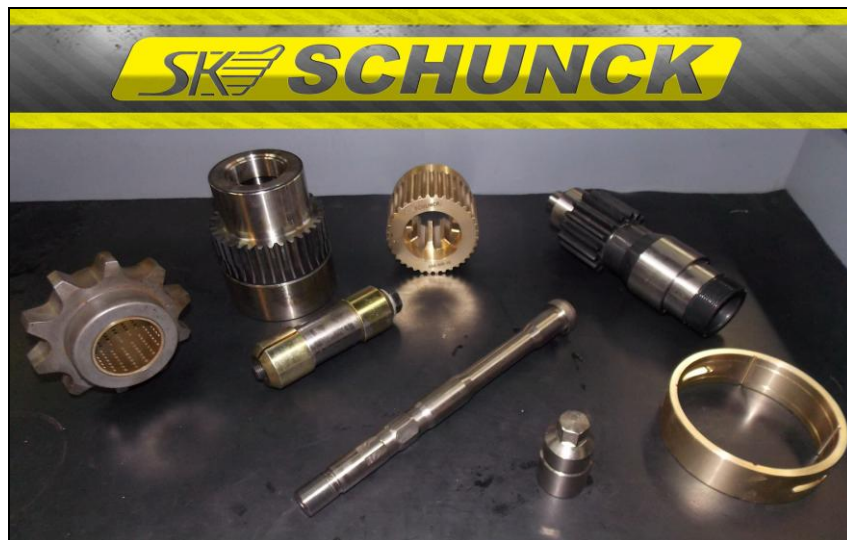
Figura 1 – Peças de Reposição SK Schunck.

A empresa SK Schunck Projetos e Equipamentos Ltda foi fundada em 24 de Junho de 1987 e está localizada na cidade de Caxias do Sul/RS. Atualmente, a empresa conta com a colaboração de 12 funcionários, e está inserida no mercado de peças de reposição, cilindros hidráulicos, projetos, equipamentos e empilhadeiras. Devido aos investimentos e a grande quantidade de peças de reposição fabricadas, o setor de usinagem passou a ser essencial, pois além de proporcionar à empresa a abertura de novas oportunidades influi também nos resultados da empresa. Na Figura 1 são demonstradas algumas peças de reposição desenvolvidas pela empresa.

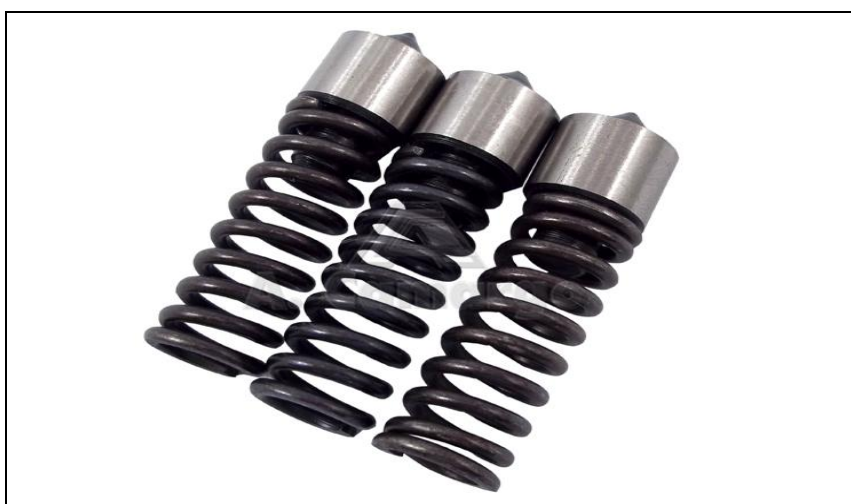
Figura 3 – Pinos travas e molas helicoidais utilizados nos tratores Massey Ferguson.

Este tipo de aço conforme Chiaverini (2002), é utilizado principalmente na fabricação de molas planas e helicoidais, devido às condições severas as quais são submetidas, quer seja pela carga, tipos de esforços, vibrações, altas temperaturas, meios corrosivos, etc. Para aplicações industriais em geral e para maquinário usado em movimento terrestre, o aço SAE 5160 é o mais utilizado devido ao seu custo benefício e por ser tão eficiente quanto os aços de composições mais nobres como o das classes 86XX, 92XX e 61XX. Na Figura 3, aparece à ilustração de pinos trava e molas helicoidais fabricados em aço mola SAE 5160 utilizados na indústria automotiva.

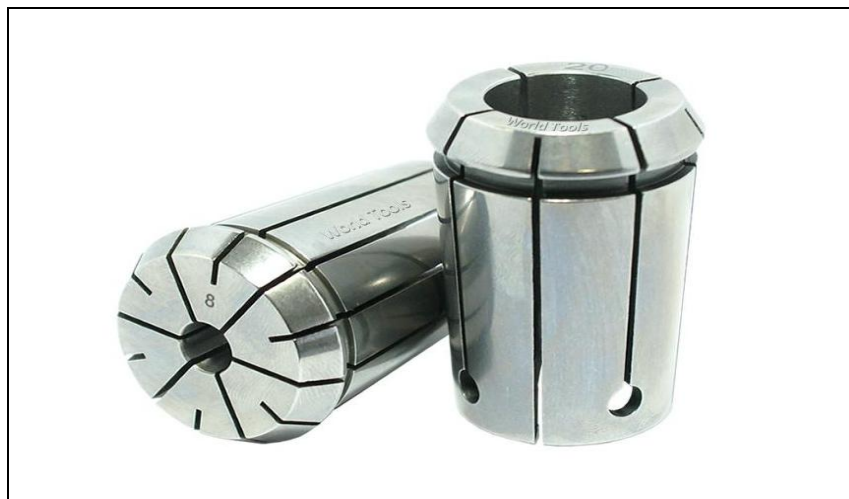
Figura 4 – Pinças utilizadas em operações de fresamento, furação e rosqueamento.

Nas indústrias metalmecânicas de manufatura são usados na fabricação de suporte para ferramentas de diversos tipos de máquinas e outras aplicações específicas. Na Figura 4 são mostradas pinças fabricadas em aço mola temperadas.

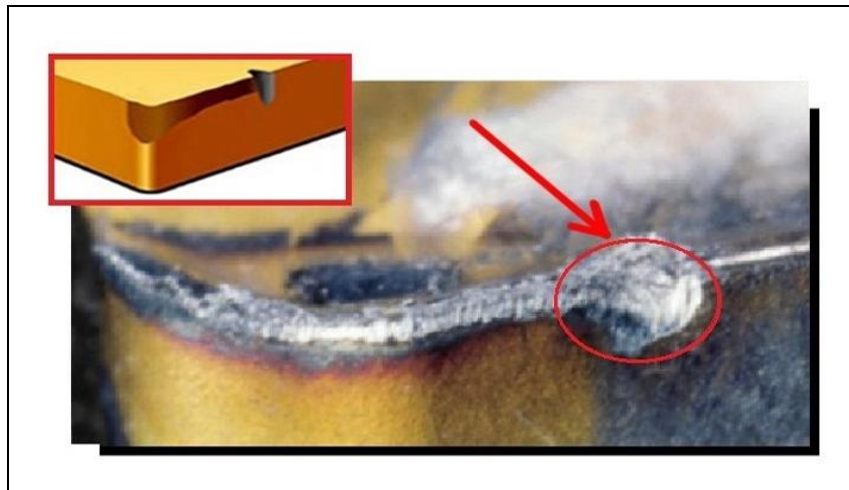
Figura 10 – Desgaste de entalhe.

- Desgaste de entalhe: este desgaste conforme Figura 10, ocorre sempre nos dois extremos de contato entre a superfície de folga da ferramenta e a peça. Muito provavelmente devido ao mecanismo de oxidação. Este tipo de desgaste é bastante prejudicial no acabamento superficial da peça e pode modificar totalmente a forma original do gume de corte (DINIZ, MARCONDES e COPPINI, 2008).

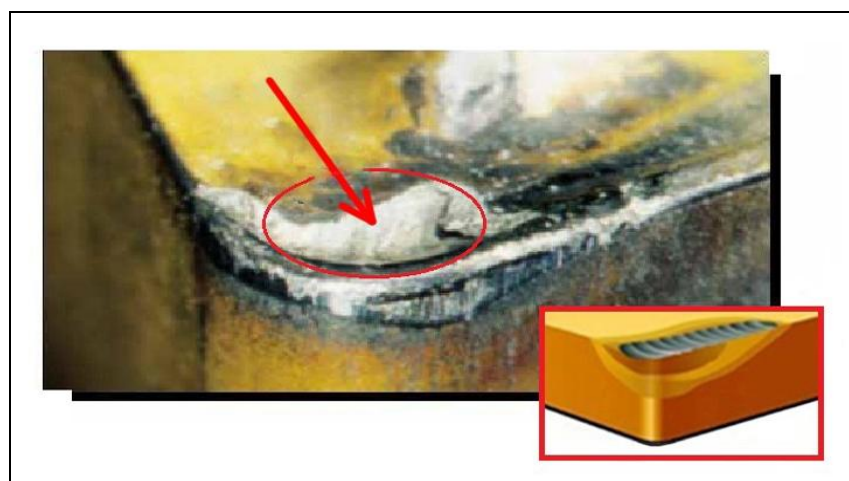
Figura 11 – Desgaste de cratera.

- Desgaste de cratera: conforme Figura 11, esse desgaste ocorre na superfície de saída da ferramenta e é causado pelo atrito com o cavaco devido à combinação dos mecanismos de difusão e adesão. Há uma correlação da condutividade térmica com o desgaste de cratera. Ferramentas com baixa condutividade térmica tendem a diminuir a largura quanto o comprimento da cratera, dissipando a maior parte do calor para o cavaco. O crescimento deste desgaste resulta na quebra da ferramenta quando este se encontra com o desgaste de flanco (DINIZ, MARCONDES e COPPINI, 2008 e AURICH, EYRISCH e ZIMERMANN, 2012).

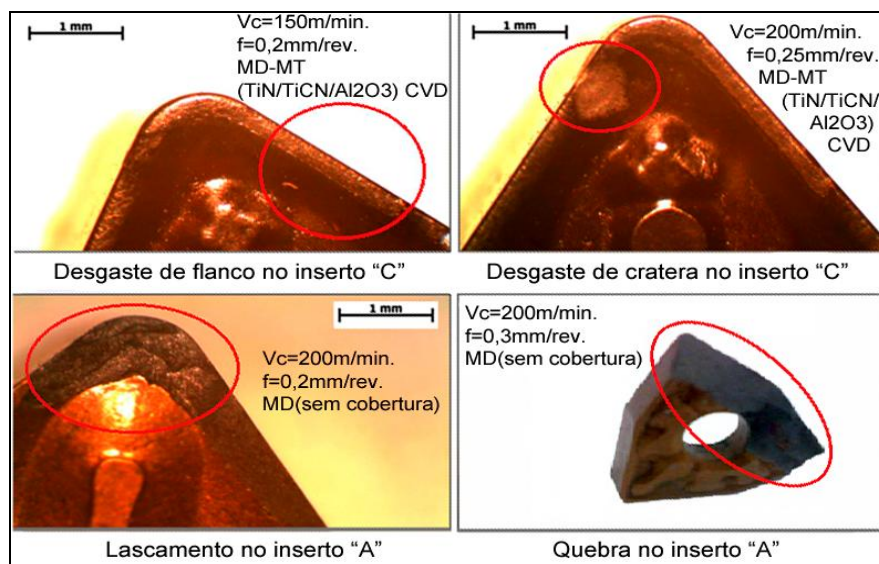
Figura 15 – Desgastes e avarias nas ferramentas de metal duro por torneamento.

O inserto C (com revestimento de TiCN/Al₂O₃/TiN - CVD), apresentou desgastes de crateramento e desgastes de flanco em 100% dos gumes, porém não apresentou avarias como quebras e lascamentos. É importante salientar, que nesses ensaios utilizou-se fluido lubrificante em emulsão solúvel em água da marca Sidorsol 501 com concentração entre 5% a 10% e pH de 9,0. Na Figura 15, visualizam-se alguns desgastes e avarias que ocorreram nos ensaios de Santana (2011).

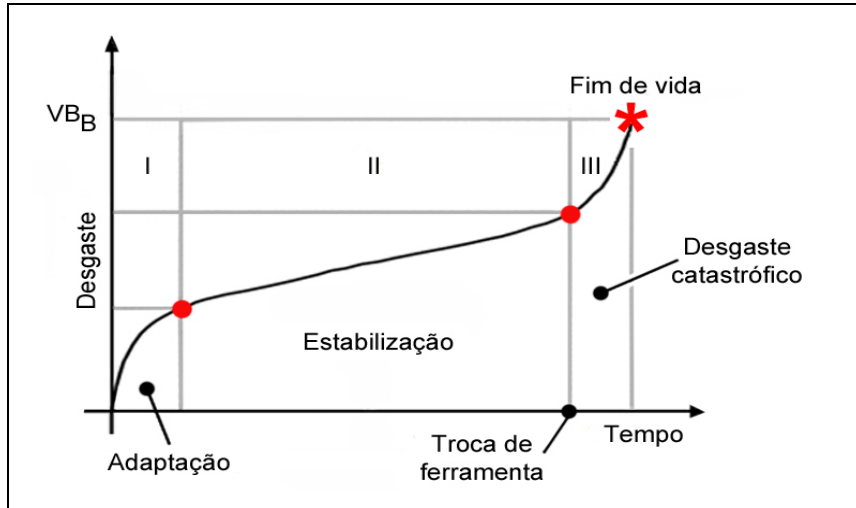
Figura 17 – Curva do comportamento de desgaste da ferramenta.

Segundo Machado et al (2009), a evolução do desgaste da ferramenta até atingir o final de vida, segue na maioria das vezes, um padrão de comportamento. Esse fenômeno pode ser observado na Figura 17, onde mostram-se três estágios claros no desenvolvimento do desgaste de uma ferramenta. No estágio I, a ferramenta apresenta um rápido crescimento do desgaste, resultado da adaptação da ferramenta no sistema. Ao final deste estágio, percebe-se uma inflexão da curva que mostra a diminuição da taxa de desgaste. No estágio II, nota-se que a evolução do desgaste cresce lentamente a uma taxa praticamente constante. Já no início do estágio III, surge uma nova inflexão na curva, indicando que a taxa de desgaste começa a aumentar. Neste estágio, a ferramenta atinge rapidamente o seu final de vida. Se a ferramenta não for reafiada ou substituída rapidamente, inevitavelmente ela irá falhar, pois a sua geometria está comprometida devido ao caráter progressivo de desgaste.

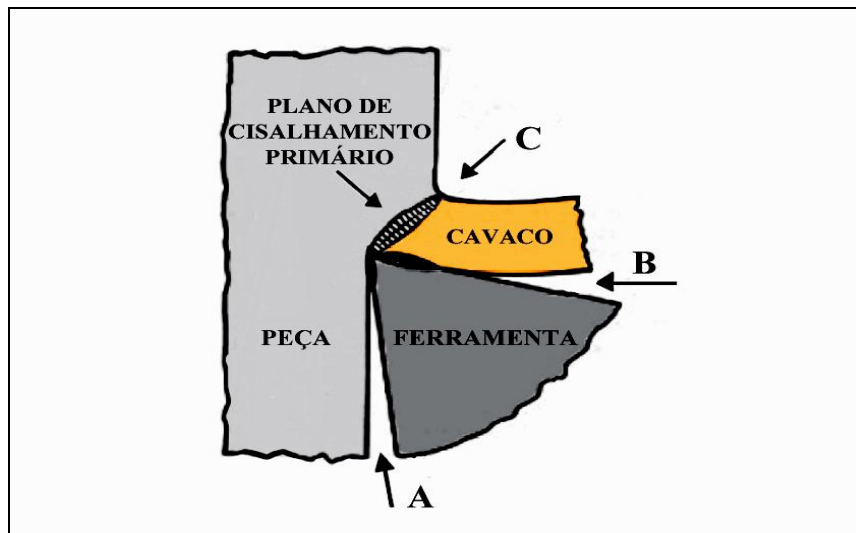
Figura 18 – Fontes de geração de calor do cavaco.

Conforme Ferraresi (2003), a principal função do fluido lubrificante nos processos de usinagem, é a redução da temperatura na zona de corte, seja ela por lubrificação ou por refrigeração. Existem três fontes distintas de calor. Uma entre a ferramenta com a peça (A), a outra entre o cavaco com a ferramenta (B), e uma terceira no plano de cisalhamento do cavaco (C). A Figura 18 ilustra essas três fontes de calor na formação do cavaco. A diminuição do calor gerado nessas regiões diminui significativamente o desgaste da ferramenta. O fluido de corte pode auxiliar a expulsão do cavaco e proteger a peça contra a corrosão.

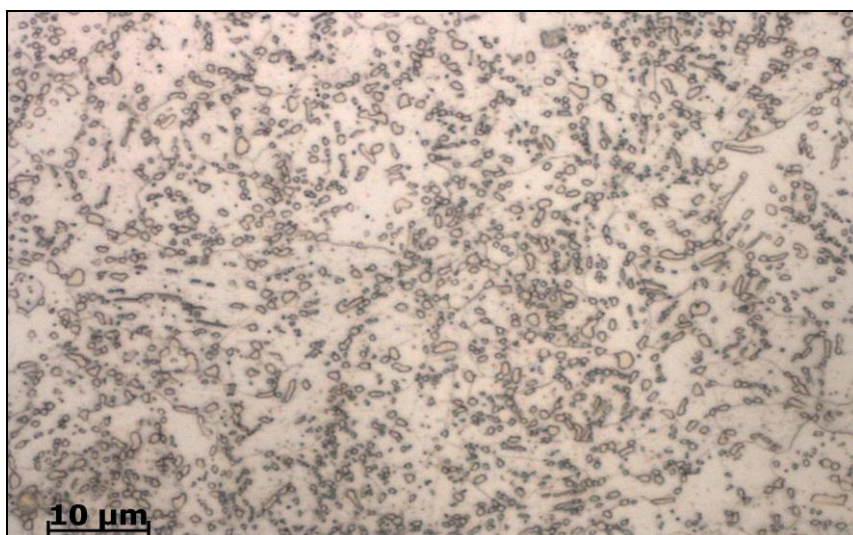
Figura 19 – Micrografia do aço SAE 5160 esferoidizado atacado com Nital a 2%.

A imagem da micrografia do material utilizado nos ensaios é mostrada na Figura 19, onde em pontos distintos da amostra, apresentou ferrita com cementita esferoidal.

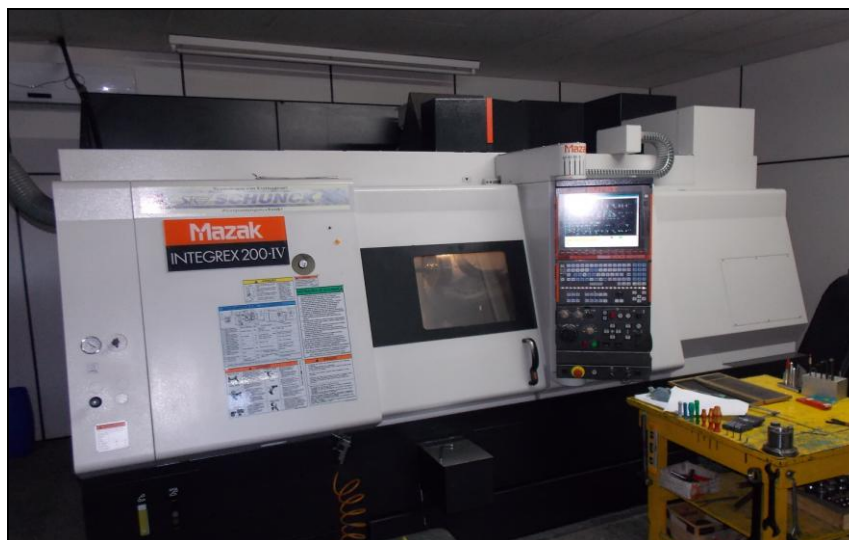
Figura 21 – Torno Mazak Integrex 200 IV.

Os ensaios de torneamento foram realizados em um torno multitarrefas CNC da marca Mazak, modelo Integrex 200 IV, potência de 18,5kW, rotação máxima na placa de 5000rpm e aplicação de fluido lubrificante externo através de motobomba com vazão de 11L/min a pressão de 6 bar. Na Figura 21 é mostrada a máquina-ferramenta.

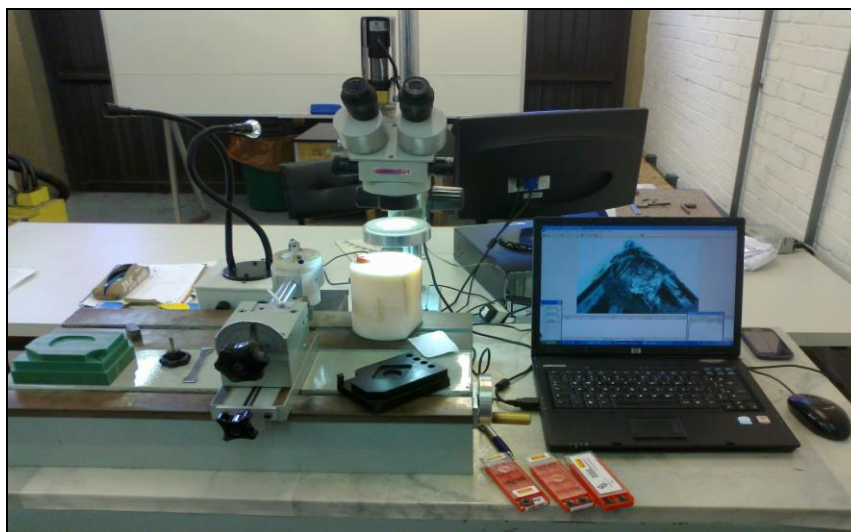
Figura 23 – Estereoscópio de captura de imagens e medição dos desgastes.

Para a medição dos desgastes das ferramentas ao longo do tempo, foi utilizado um estereoscópio trinocular de medição universal do laboratório da Universidade de Caxias do Sul (UCS), modelo TNE-10B, da marca Entex, com resolução de 600 x 480, ampliação máxima de 90x, câmera CCD conectada a um computador contendo um software responsável pela captura das imagens. Na Figura 23 é possível visualizar o equipamento.

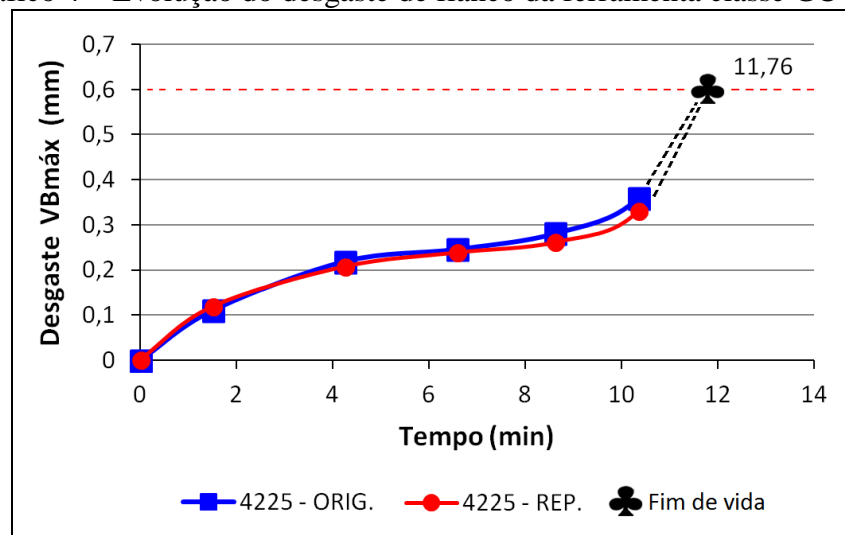
Gráfico 4 – Evolução do desgaste de flanco da ferramenta classe GC4225.

O inserto desta classe apresentou uma vida de 11,76 minutos antes de entrar em colapso e um comprimento linear usinado de 5,83 metros. O Gráfico 4 mostra a curva de vida para a classe de metal duro GC4225.

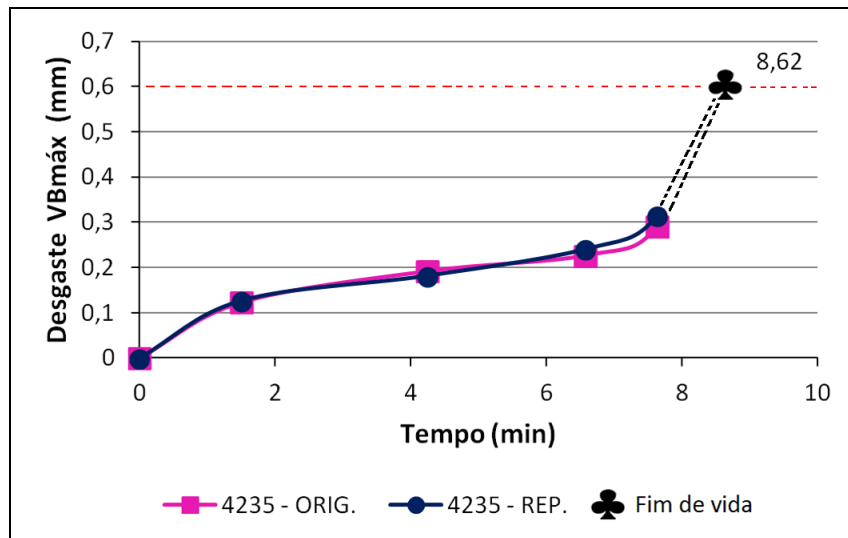
Gráfico 5 – Evolução do desgaste de flanco da ferramenta classe GC4235.

O inserto desta classe apresentou uma vida de 8,62 minutos e um comprimento linear usinado de 3,71 metros. O Gráfico 5 mostra a curva de vida para a classe de metal duro GC4235.

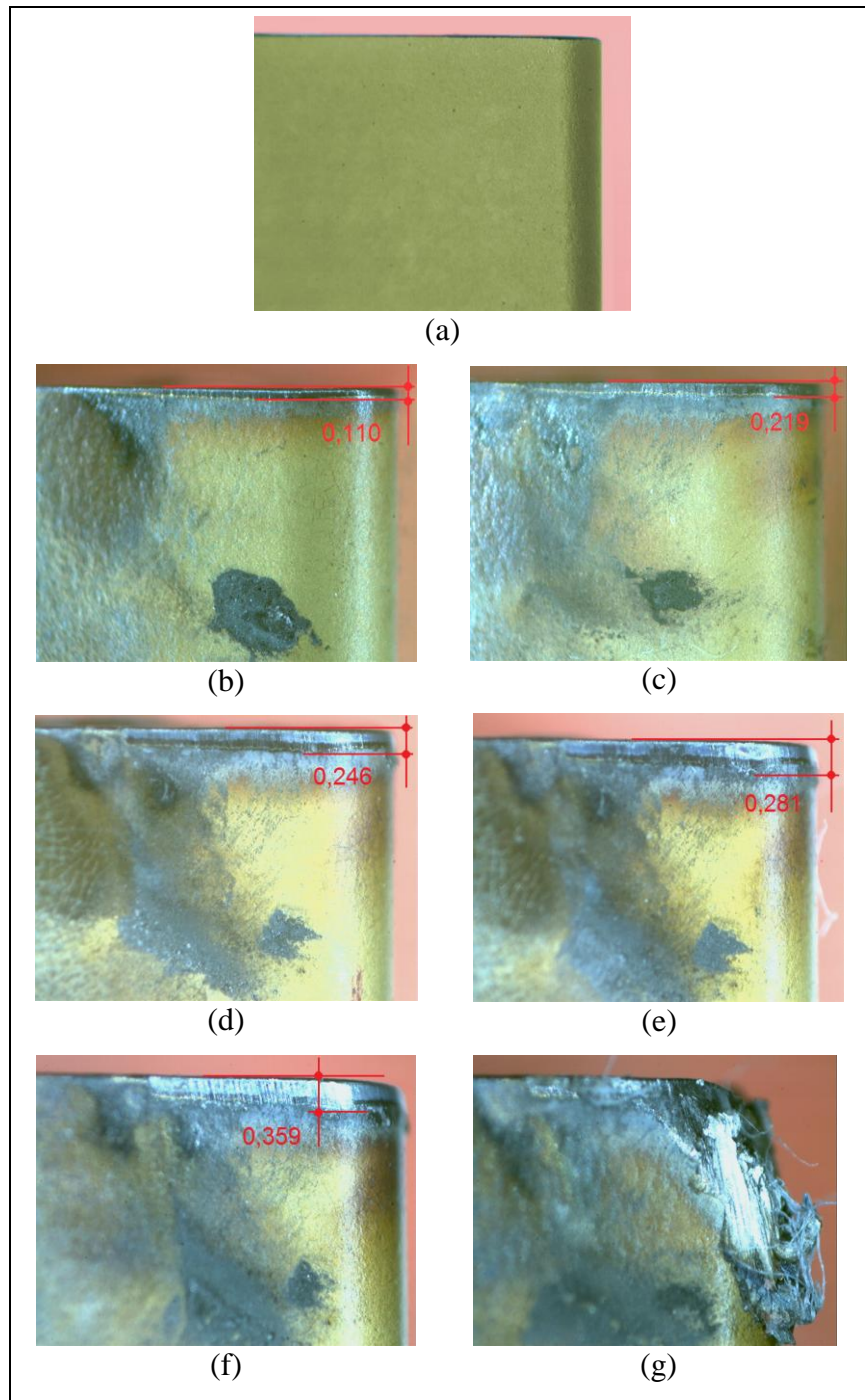
ANEXO B – EVOLUÇÃO DO DESGASTE DA CLASSE GC4225.

Evolução do desgaste de flanco no gume do inserto original: (a) intacto, (b) 1 passe, (c) 3 passes, (d) 5 passes, (e) 7 passes, (f) 9 passes e (g) 11 passes chegando ao fim da vida devido ao colapso da ferramenta.
