**UNIVERSIDADE DE CAXIAS DO SUL
PROGRAMA DE PÓS-GRADUAÇÃO EM TURISMO E HOSPITALIDADE
MESTRADO EM TURISMO E HOSPITALIDADE**

**SÍTIOS URBANOS TOMBADOS E MUDANÇAS CLIMÁTICAS:
VULNERABILIDADES, RESILIÊNCIA E POSSIBILIDADES DE USO TURÍSTICO
EM SANTA TEREZA / RS**

Dissertação de Mestrado submetida à Banca Examinadora designada pelo Colegiado do Programa de Pós-Graduação em Turismo e Hospitalidade – Mestrado e Doutorado da Universidade de Caxias do Sul, como parte dos requisitos necessários para obter o título de Mestre em Turismo e Hospitalidade. Orientador: Prof. Dr. Michel Bregolin

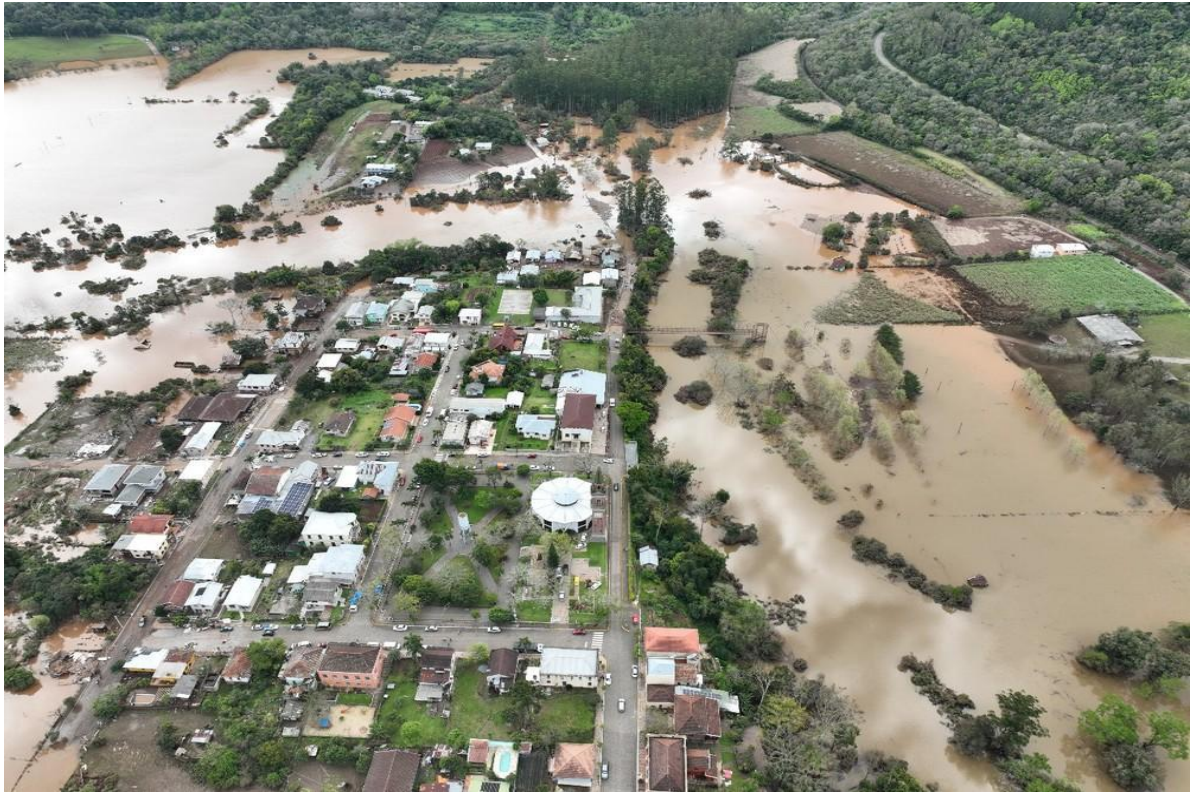
Figura 7 - Imagem de Santa Tereza nas enchentes de 2023

Durante a enchente de setembro de 2023 (Figura 7) aproximadamente 80% do território urbano foi atingido, danificando aproximadamente 283 edificações entre residências, comércios, espaços comunitários e equipamentos públicos. Em novembro do mesmo ano, uma nova inundação gerou prejuízos estimados em R\$ 16 milhões. Apesar da magnitude desses danos materiais, não foram registradas perdas humanas (Jornal Pioneiro, 2024).

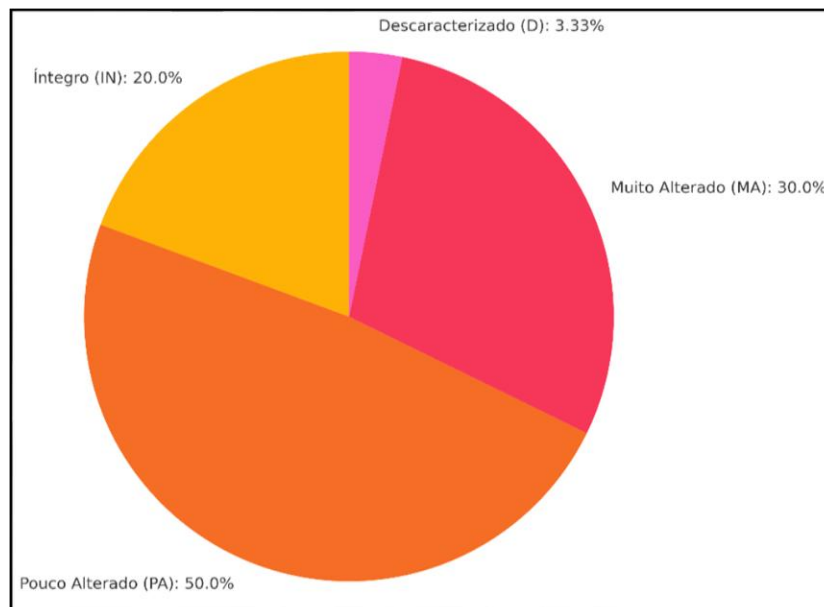
Figura 12 - Gráfico estado de preservação atual das edificações.

O panorama expresso pela figura 12 indica, portanto, predomínio de edifícios que ainda conservam parte substancial de sua materialidade original, mas também evidencia a urgência de políticas de conservação diferenciadas: manutenção para os
