**ANÁLISE DA RESISTÊNCIA À FLEXÃO DE VIGAS TIPO PERFIL U**  
**SUBMETIDAS A ENSAIOS DE CORROSÃO ACELERADOS COM**  
**DIFERENTES TEMPOS DE EXPOSIÇÃO**

Trabalho de Conclusão do Curso apresentado como requisito parcial para obtenção do título de Bacharel em Engenharia Civil, da Universidade de Caxias do Sul.

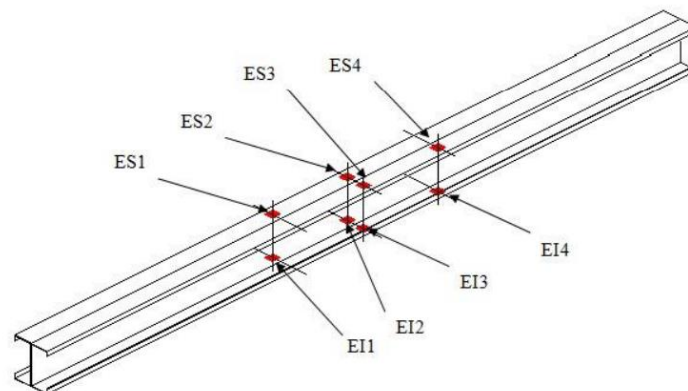
Figura 19 – Posicionamento dos extensômetros

Para medir as deformações ocorridas na viga de estudo, Vieira (2010) instalou oito extensômetros elétricos unidirecionais (Figura 77, 88 e 99). Posicionados 4 unidades na mesa superior da viga e 4 unidades na mesa inferior. O autor considera vigas sem emendas, vigas com emendas no centro do vão e vigas com emenda em trespasse. Considerando uma viga sem emenda o correto posicionamento dos extensômetros é descrito conforme a imagem abaixo, de acordo com o autor. Para a recepção dos dados fornecidos pelos extensômetros usa-se uma mesa comutadora.

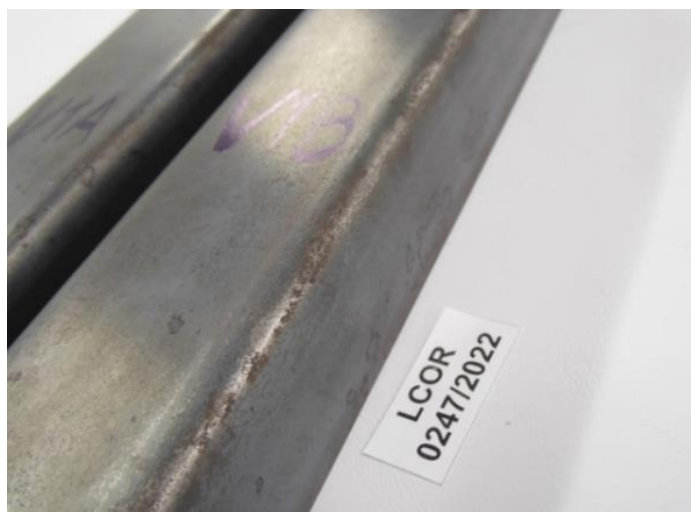
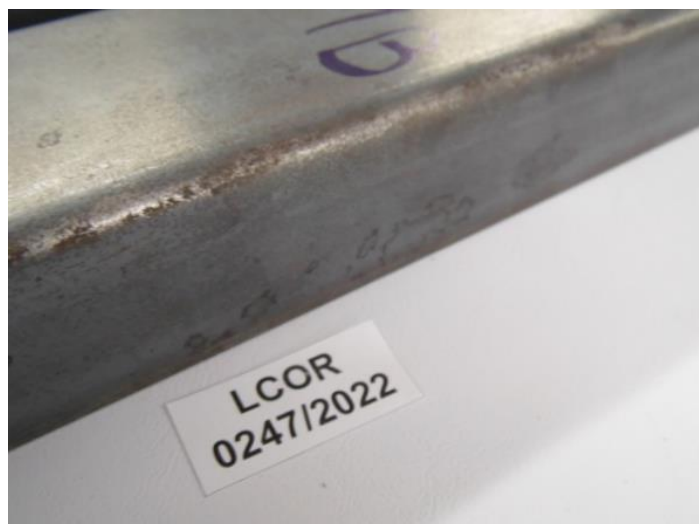
Figura 34 – Imperfeições e manchas V1A e V1B

Os corpos de prova V1A e V1B foram levados até o laboratório LCOR no dia 14/04/2022 para dar início aos ensaios juntamente com o restante das peças que necessitavam de ensaio de corrosão acelerada, as avaliações visuais das peças foram feitas através de pessoal capacitado e inicialmente foi constatado a presença de pequenas imperfeições e manchas na superfície das peças, antes da inserção das mesmas na câmara de névoa salina, conforme as Figuras 34 e 35.

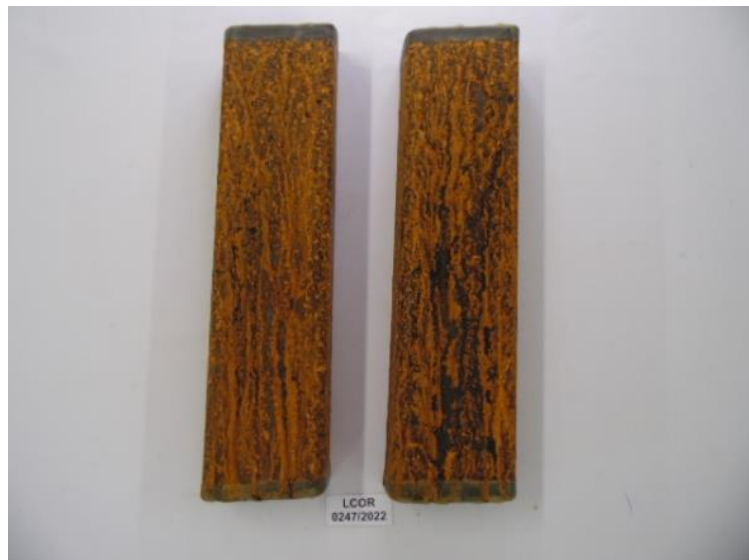
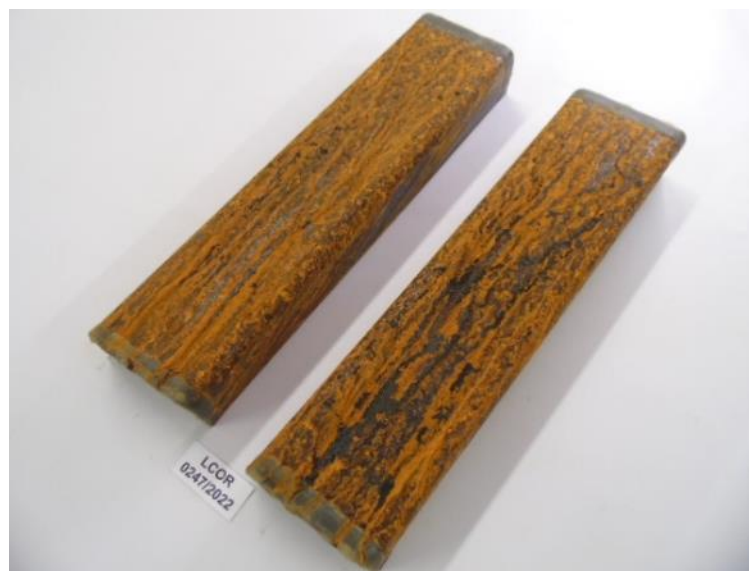
Figura 36 - Peças V1 com 24 horas de exposição

Após 24 horas de ensaio foi possível avaliar a presença de corrosão vermelha abundante com acúmulo e escoamento evidente de produto de corrosão vermelha em grande parte das peças. Entretanto, com 48 horas de exposição, as peças não sofreram alteração visual, dessa forma, não foram registradas pelo laboratório. Somente começaram a apresentar mudanças a partir de 72 horas, vide abaixo.

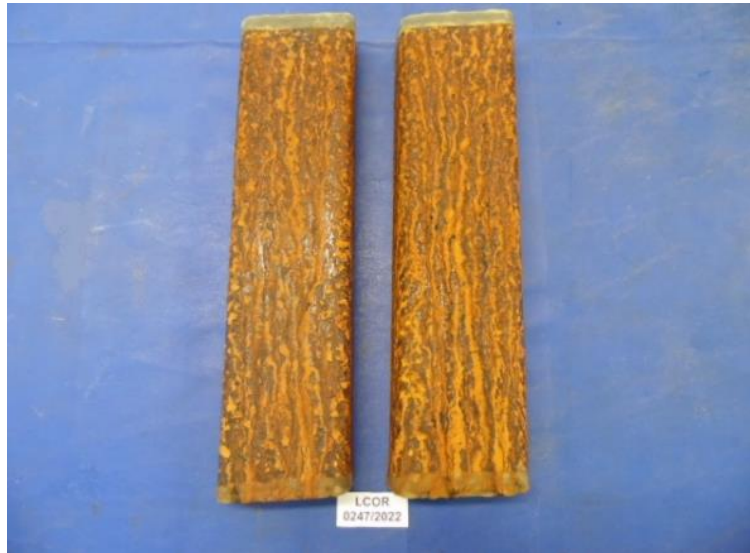
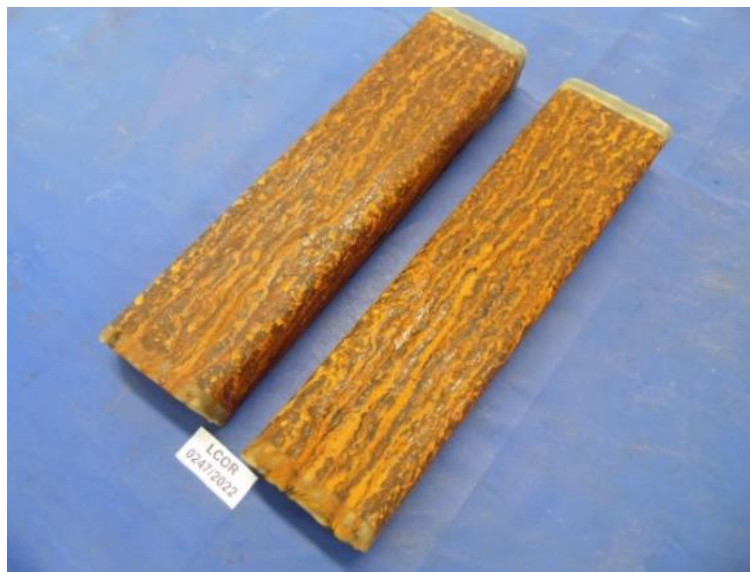
Figura 38 - Peças V1 com 72 horas de exposição

Com 72 horas de exposição foi averiguado a presença de corrosão vermelha abundante com acúmulo e escoamento abundante de produto de corrosão vermelha em praticamente toda a superfície das peças. Com 144 horas de exposição as peças não sofreram alteração visual, portanto não houve registro, somente sofreram alteração visual com 168 horas.

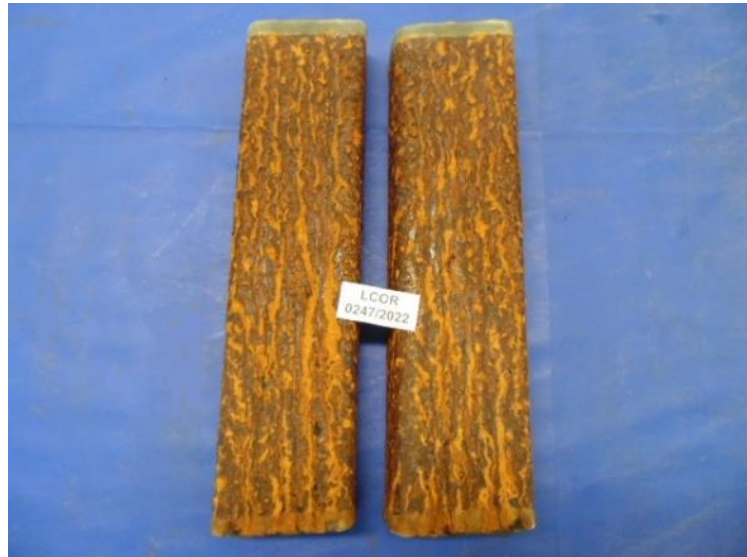
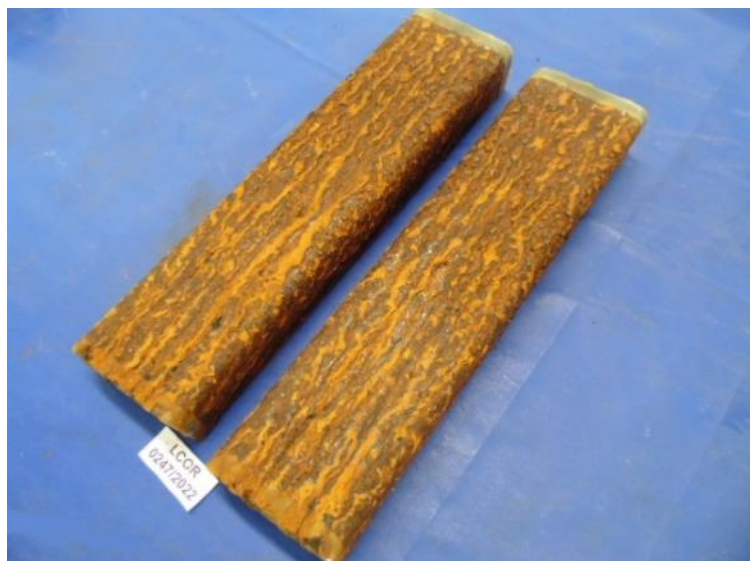
Figura 40 – Peças V1 com 168 horas de exposição

Ao fim das 168 horas de exposição no dia 10/05/2022, mantiveram-se as características quanto a presença de corrosão vermelha abundante com acúmulo e escorrimento evidente de produto de corrosão vermelha em praticamente toda a superfície das peças. O resumo do ensaio das peças V1 está apresentado no Quadro 3 abaixo.

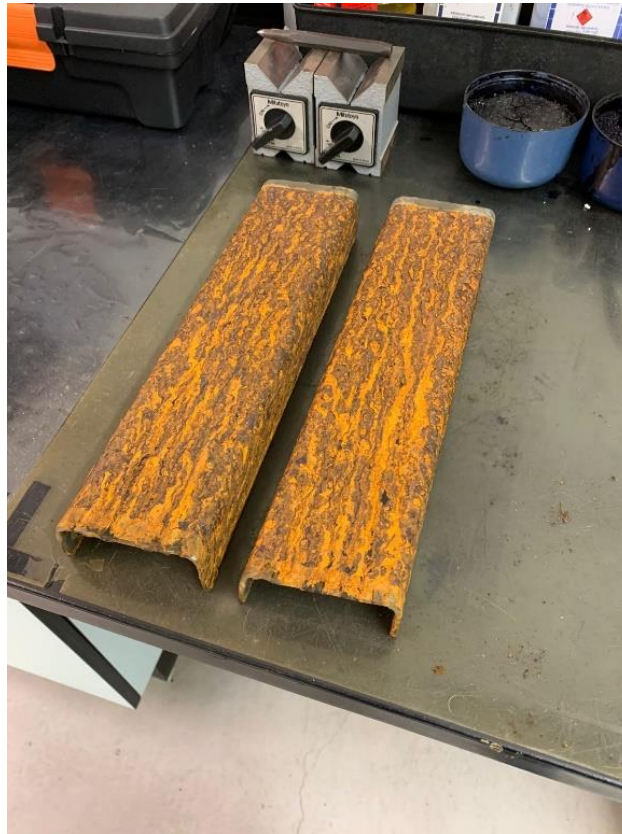
Figura 42 - Peças V1A e V1B preparadas para ensaio de flexão

Para as peças com uma semana de exposição, foi considerado, para o ensaio de flexão, os mesmos parâmetros utilizados nos corpos de prova de controle. Como a identificação das peças ficou obstruída devido ao acúmulo de corrosão na superfície, ficaram definidas como V1A a primeira peça a ser ensaiada e V2B a segunda peça a ser ensaiada, de acordo com as Figuras 42 a 47. Os gráficos de força x deformação serão apresentados ao final. E em relação ao peso de cada peça, ambas foram pesadas antes do ensaio de flexão, a viga V1A possui aproximadamente 0,721 kg e a viga V1B 0,725 kg.

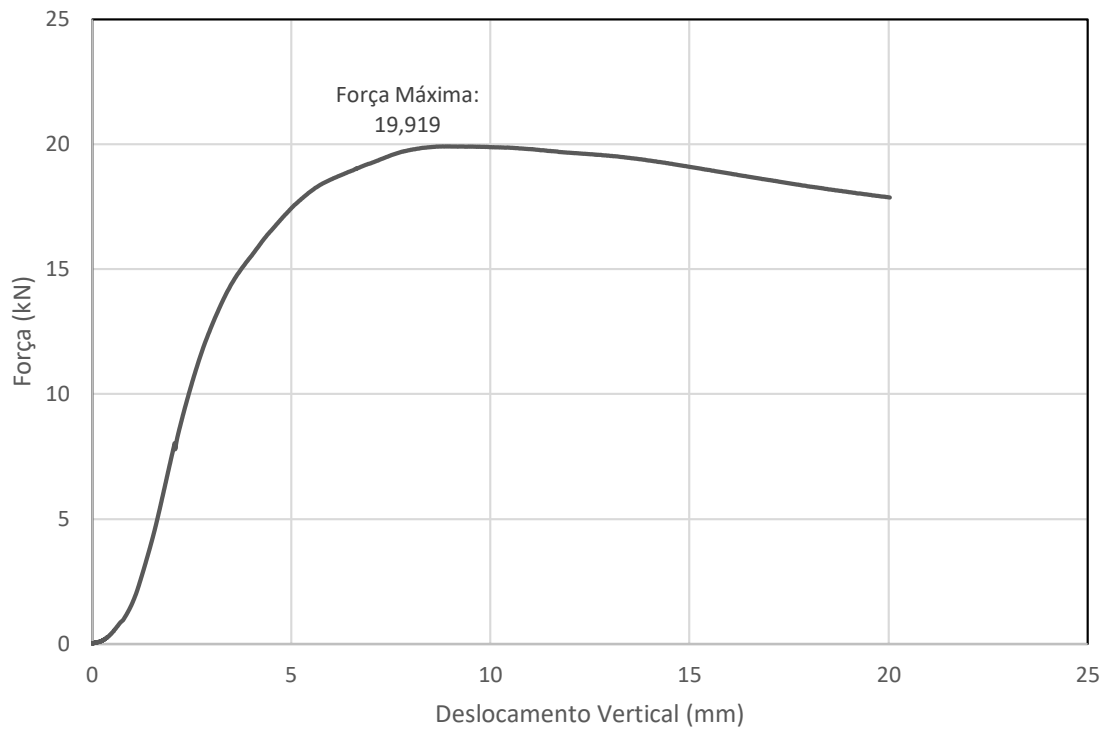
Figura 48 - Gráfico Força x Deslocamento Vertical Peça V1A

Os gráficos acima apresentam a peça V1A entrando em regime plástico após atingir seu carregamento máximo de 19,919 kN, e a peça V1B em regime plástico após o carregamento de 19,842 kN.

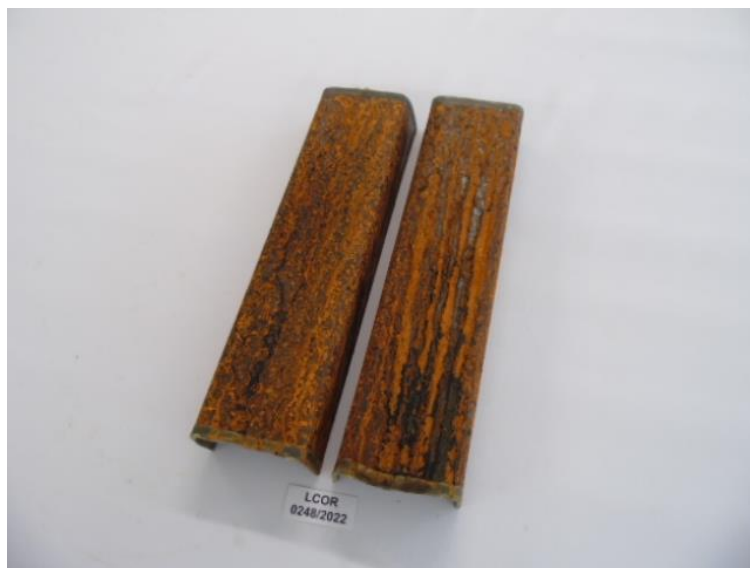
Figura 52 - Peças V2 com 24 horas de exposição

As peças apresentam com 24 horas de ensaio, corrosão vermelha abundante com acúmulo e escorrimento evidente de produto de corrosão vermelha em grande parte da superfície das peças. Após 144 horas de ensaio não foi destacada nenhuma alteração visual em relação à avaliação realizada com 24 horas, portanto não houve registro.

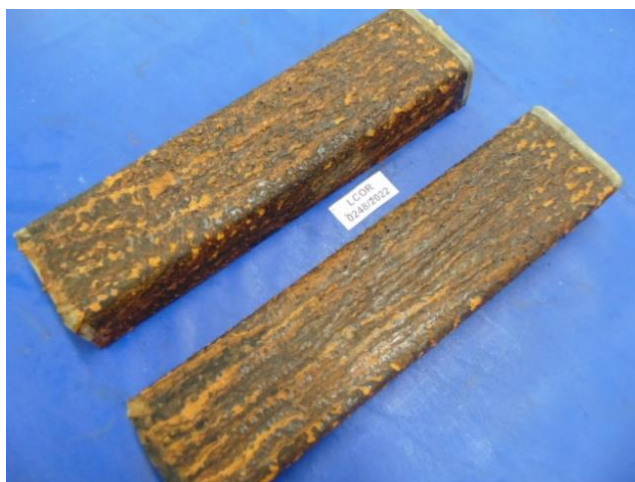
Figura 53 - Peças V2 com 168 horas de exposição

Com 168 horas destacam-se ainda a corrosão vermelha abundante com acúmulo e escorrimento abundante de produto de corrosão vermelha em praticamente toda a superfície das duas peças. Após 192 horas, não foi destacada nenhuma alteração visual nas peças em comparação com a avaliação de 168 horas. E após 216 horas também não se destacaram nenhuma alteração visual, portanto para essas duas avaliações não houve registros.

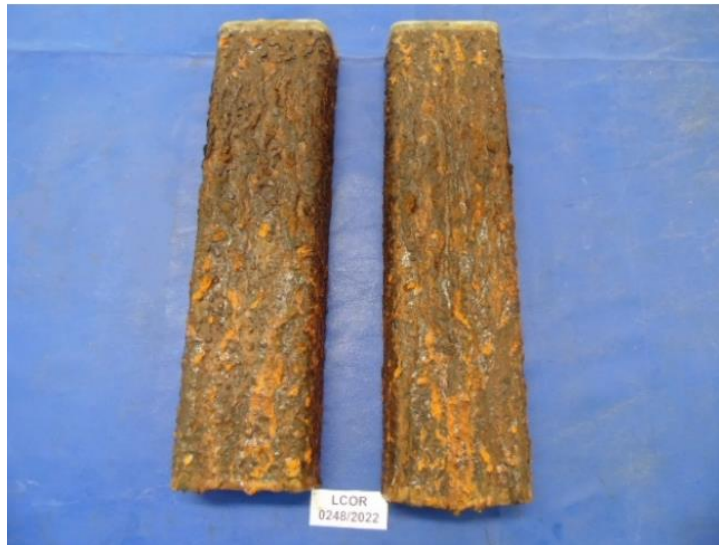
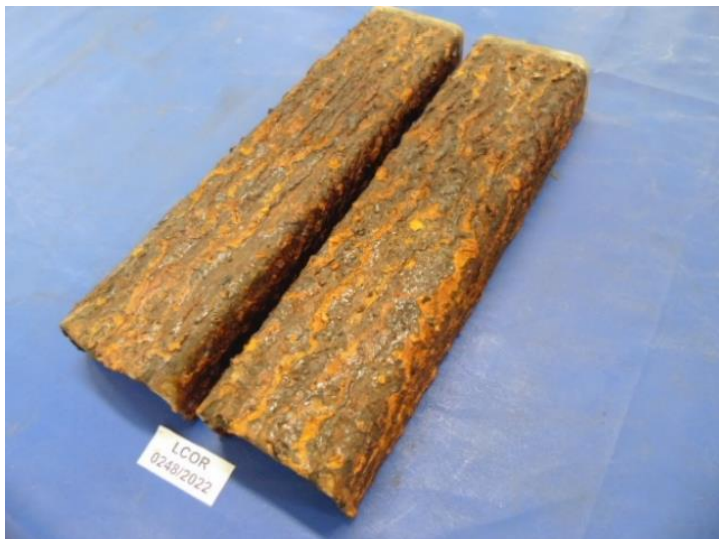
Figura 55 - Peças V2 com 504 horas de exposição

Figura 56 - Peças V2 com 672 horas de exposição

Com 504 horas de exposição, observou-se corrosão vermelha abundante e volumosa com acúmulo e escorrimento abundante de produto de corrosão vermelha em praticamente toda a superfície das duas peças. No final das 672 horas de ensaio no dia 17/05/2022, houve um maior volume de escorrimento nas peças em relação as 504 horas, as características restantes não apresentaram diferenças visuais.

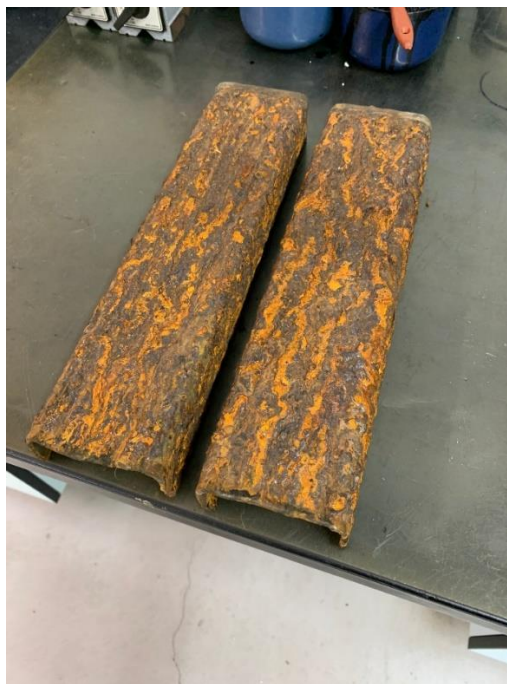
Figura 57 - Peças V2A e V2B preparadas para ensaio de flexão

Para o ensaio de flexão das peças com quatro semanas de exposição, foram aplicados os mesmos parâmetros do ensaio das peças V1. Novamente o acúmulo de corrosão na superfície das peças obstruiu a identificação das mesmas, portanto a primeira peça no ensaio será a V2A e a segunda será V2B. Para o peso de cada peça, ambas foram pesadas antes do ensaio de flexão, a viga V2A possui aproximadamente 0,732 kg e a viga V2B 0,745 kg.

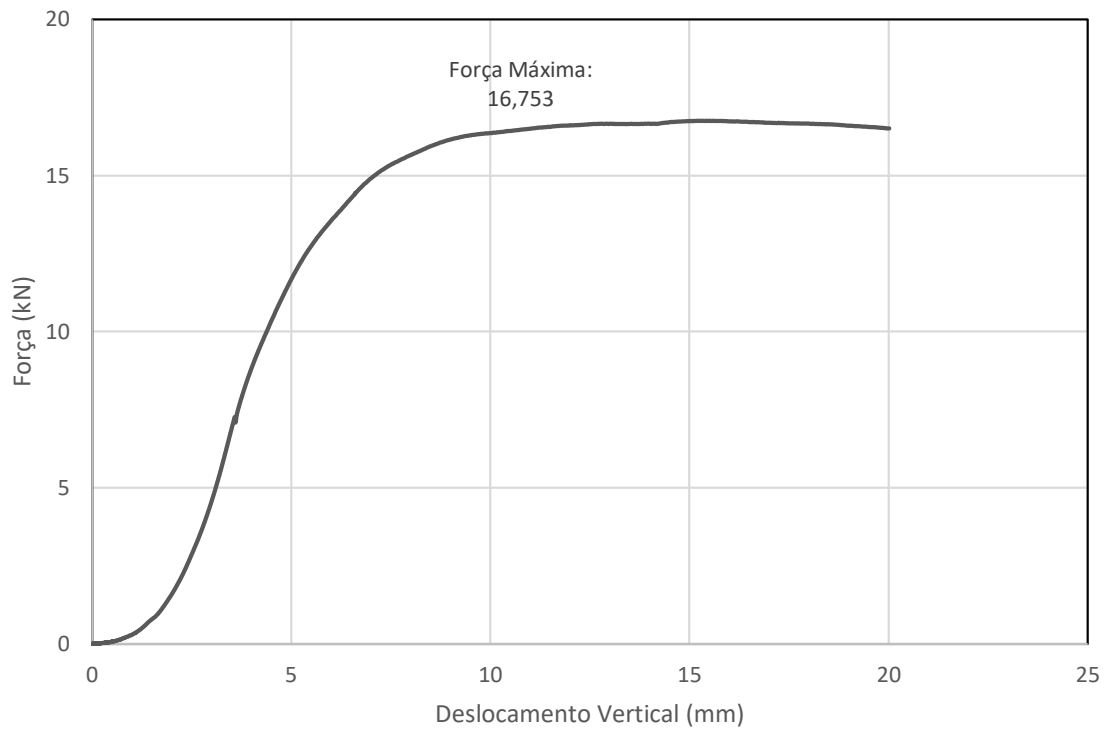
Figura 62 – Gráfico Força x Deslocamento Vertical Peça V2A

Os dados dos graficos nas Figuras 62 e 63 acima mostram que a peça V2A adentra em regime plástico após o carregamento máximo de 16,753 kN, já a peça V2B inicia em regime plástico após o carregamento de 17,115 kN.

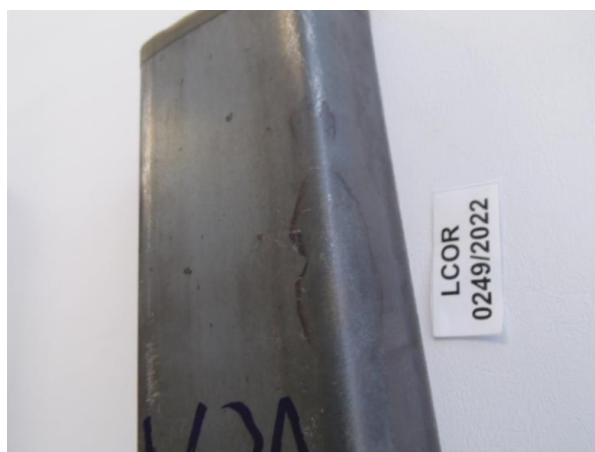
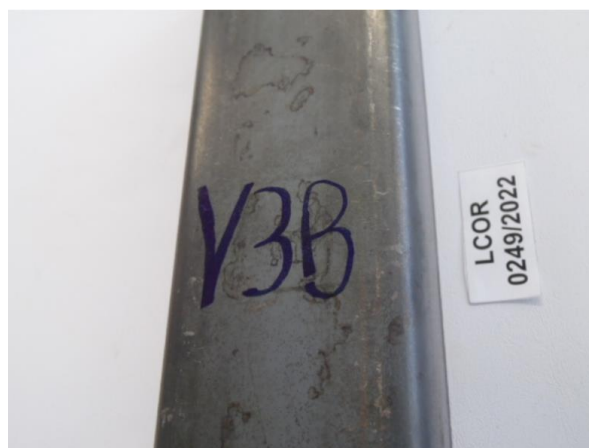
Figura 64 - Imperfeições e manchas V3A e V3B

O ensaio de névoa salina para as peças V3A e V3B inicialmente constatou, assim como as outras peças submetidas, imperfeições e manchas na superfície de ambas, conforme as Figuras 64 e 65. Foram entregues ao laboratório no dia 14/04/2022.

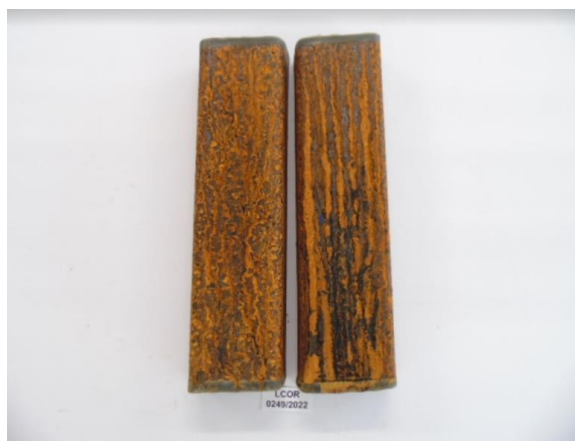
Figura 66 - Peças V3 com 24 horas de exposição

Após 24 horas de ensaio os corpos de prova apresentaram corrosão vermelha abundante com acúmulo e escorrimento evidente de corrosão vermelha, em grande parte da superfície. E com 144 horas de ensaio não foi registrada nenhuma mudança visual das peças em relação a avaliação de 24 horas de ensaio.

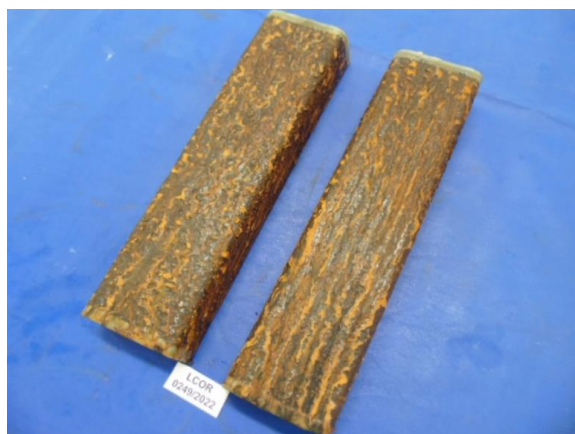
Figura 67 – Peças V3 com 168 horas de exposição

Com 168 horas de ensaio continuou sendo registrada a presença de corrosão vermelha abundante com acúmulo e escorrimento também abundantes, produto de corrosão vermelha. Já após 192 e 216 horas, as peças não apresentaram nenhuma mudança visual em relação à avaliação feita com 168 horas.

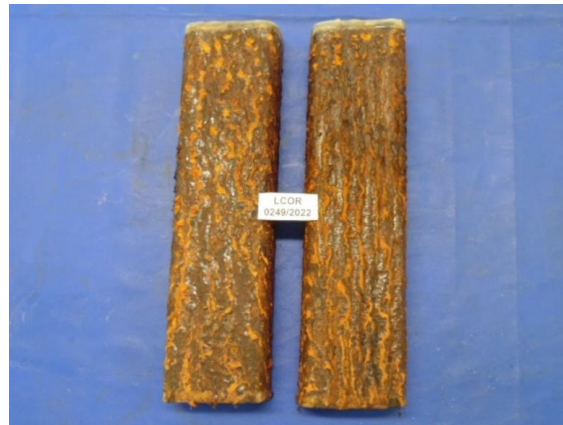
Figura 68 - Peças V3 com 336 horas de exposição

Da avaliação de 336 horas há a corrosão vermelha abundante com acúmulo e escorrimento abundante de corrosão vermelha. Para a avaliação de 504 também há corrosão vermelha abundante, mas também volumosa, com acúmulo e escorrimento abundante de corrosão vermelha. Com 672 e 804 horas não houve alteração visual em relação as 504 horas de ensaio.

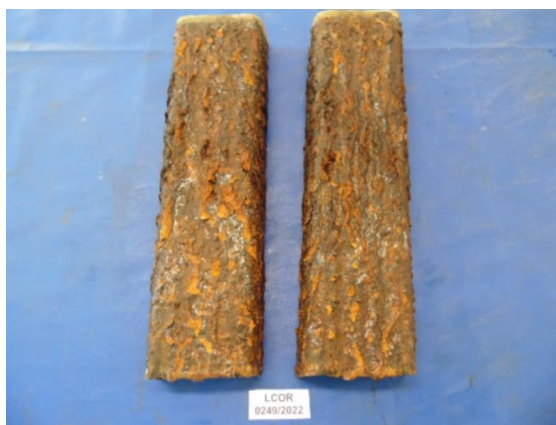
Figura 70 - Peças V3 com 1008 horas de exposição

Após 1008 horas de ensaio, corrosão vermelha abundante e volumosa com acúmulo e escorrimento abundante e volumoso de produto de corrosão vermelha. Após 1176 horas não houve alteração visual.

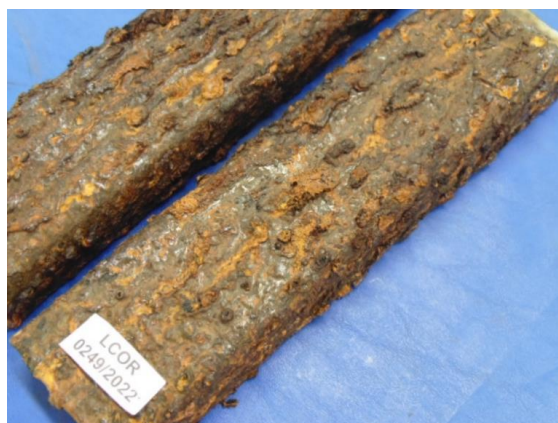
Figura 72 - Peças V3 com 1512 horas de exposição

Por fim com 1512 horas de ensaio, as peças mostram corrosão vermelha abundante e volumosa com acúmulo e escorrimento abundante e volumoso de produto de corrosão vermelha em praticamente toda a superfície das duas peças. Abaixo segue o resumo do ensaio para as peças V3.

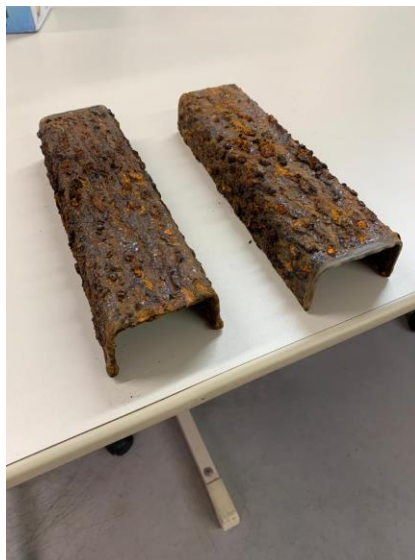
Figura 73 - Peças V3A e V3B preparadas para ensaio de flexão

Para o ensaio de flexão das peças com nove semanas, mantiveram-se os mesmos parâmetros. A primeira peça a ser ensaiada será a V3A e a segunda será V3B. Ambas peças foram pesadas antes do ensaio de flexão, a viga V3A possui aproximadamente 0,781 kg e a viga V3B 0,785 kg.
