**UNIVERSIDADE DE CAXIAS DO SUL  
CAMPUS UNIVERSITÁRIO DA REGIÃO DOS VINHEDOS  
ÁREA DE CONHECIMENTO DE CIÊNCIAS EXATAS E ENGENHARIAS  
TRABALHO DE CONCLUSÃO DE CURSO II**

**ANÁLISE DAS MANIFESTAÇÕES PATOLÓGICAS E SEUS REFLEXOS EM  
EDIFICAÇÕES MULTIFAMILIARES DE UMA MESMA CONSTRUTORA**

Trabalho de Conclusão de Curso II  
apresentado à Universidade de Caxias do  
Sul como requisito para obtenção do Título  
de Bacharel em Engenharia Civil.

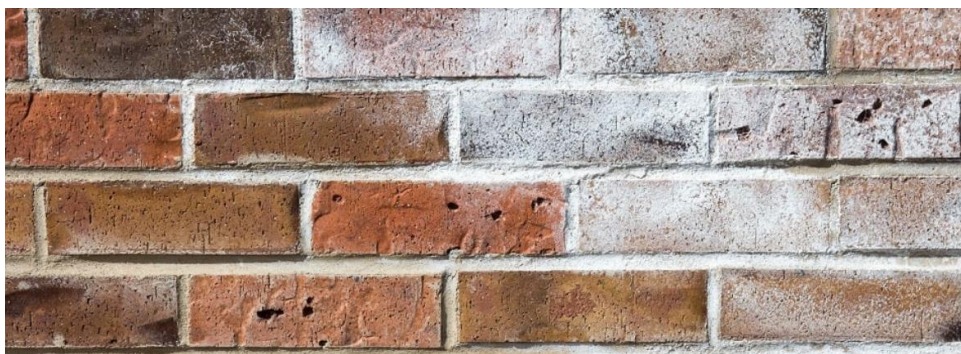
Figura 1 - Eflorescência

De acordo com Freitas (2018), as águas que contribuem para o aparecimento da eflorescência podem ser originadas pelos lençóis subterrâneos, água da chuva, da ruptura de tubulações ou ainda, pela água presente nos processos de limpeza. Sendo assim, esta manifestação patológica pode estar presente tanto nos elementos externos ou internos da edificação. Um exemplo de eflorescência esta apresentado na Figura 1.

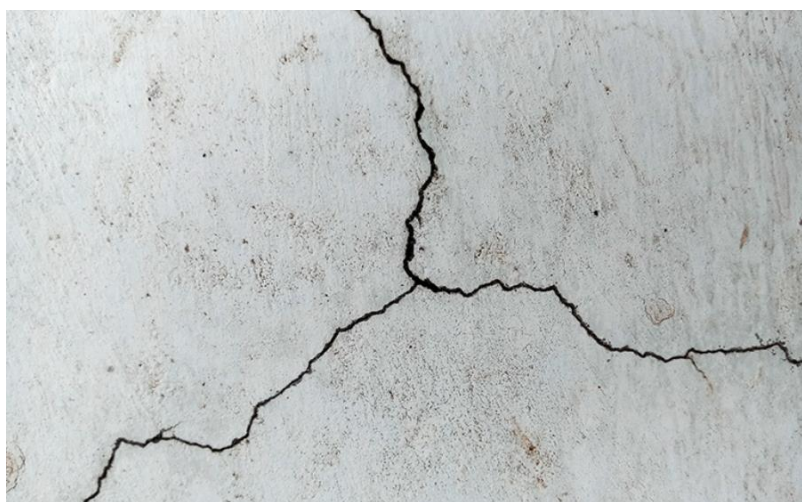
Figura 3 - Fissura

Se há o mapeamento de fissuras, ou seja, existem em uma superfície um acúmulo de falhas, a causa é relacionada ao acúmulo de finos na composição da argamassa utilizada. Essa retração da argamassa pode ser solucionada através da renovação da pintura (FREITAS; FRANÇA; FRANÇA, 2013). Um exemplo de fissura esta apresentado na Figura 3.

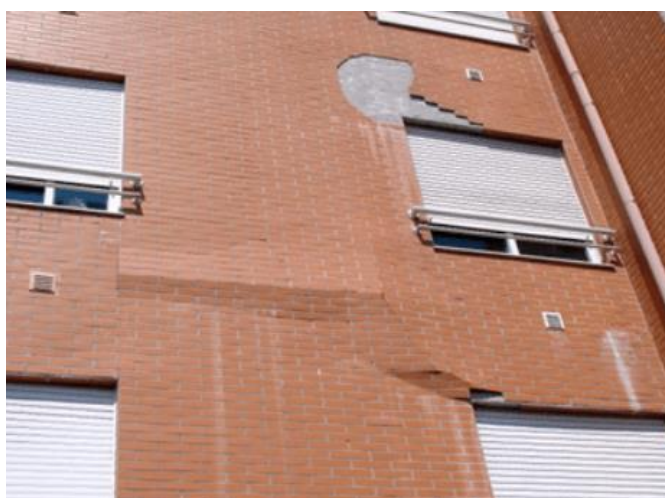
Figura 4 - Deslocamento

Considerada uma patologia de alto risco segundo Araújo e Araújo (2020), o deslocamento acontece devido à perda de aderência entre os componentes do processo de fixação do revestimento: argamassa colante (cimento cola) e a placa. Com isso, as peças colapsam, colocando em risco quem está no ambiente. A análise de um exemplo de deslocamento pode ser vista na Figura 4.

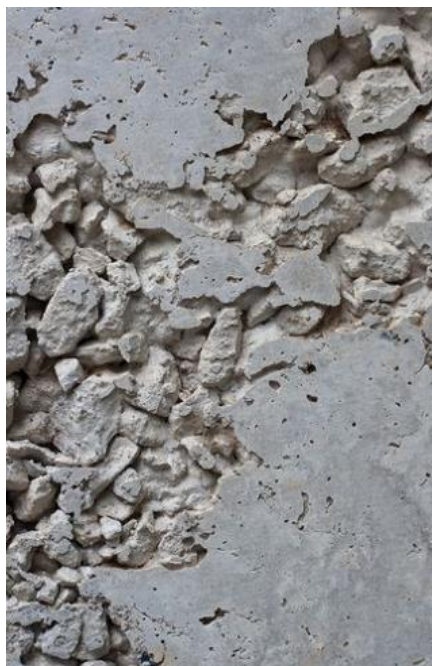
Figura 5 - Desagregação

Em alguns casos de desagregação, o crescimento de vegetação entre as falhas e fissuras geram organismos que deterioram o concreto. Esses ataques biológicos também são responsáveis pela origem da manifestação (SCARI; SANTOS, 2021). Um exemplo pode ser visto na Figura 5.

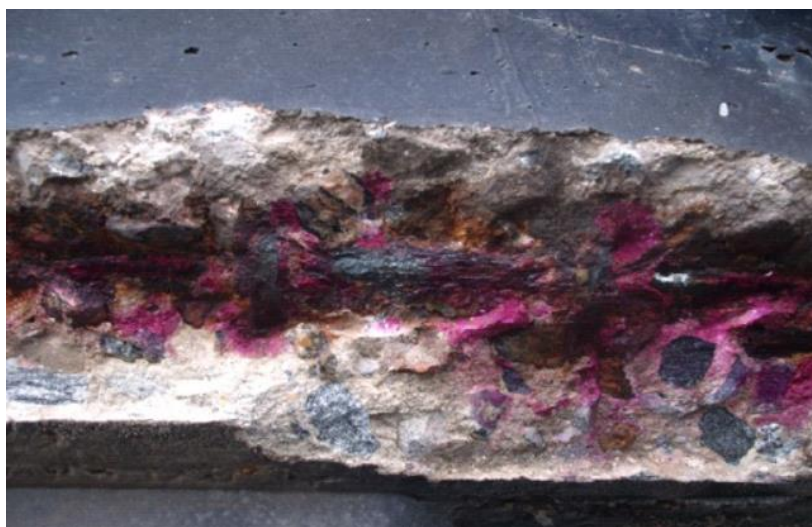
Figura 6 - Carbonatação

Os primeiros indícios de se ter uma carbonatação são manchas brancas no concreto, agravando-se para fissuras ou deslocamento de camadas de recobrimento, como pode ser visto na Figura 6. A aceleração do processo tem relação direta com o teor de concreto e o pH. Esta manifestação patológica é de extrema importância pois interfere na vulnerabilidade dos elementos à corrosão, bem como a durabilidade dos mesmos (VLADIMIROVICH, 2017).

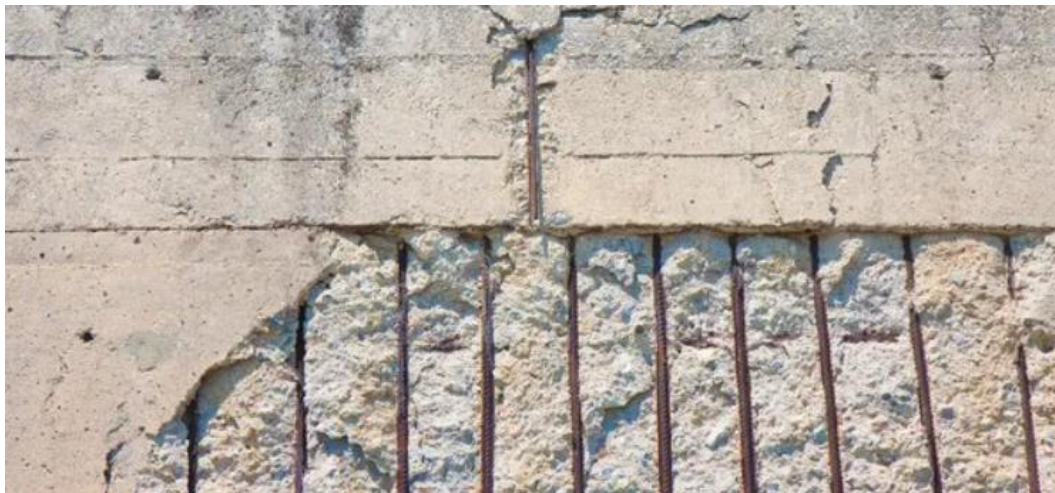
Figura 7 - Corrosão

Para reparar as falhas de corrosão, deve-se remover toda ferrugem com jato de areia ou removedor químico, revestir a estrutura com um reboco a prova de umidade. Este processo deve ser realizado também em outras partes dos elementos que possa haver incidência de corrosão. Além disso, é necessário reconstituir a seção original do conjunto de barras, caso o processo de corrosão tenha diminuído as bitolas (VERÇOZA, 1991). Um exemplo de corrosão é apresentado na Figura 7.

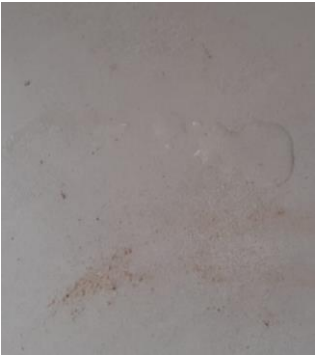
<p>3</p>	<p>Mancha no teto de gesso da sala de estar/jantar. Área do teto (m<sup>2</sup>): 6,47 x 4,25 Área da anomalia (m<sup>2</sup>): 7,85</p>	<p>Umidade ou Infiltração.</p>	<p>1</p>	<p>36</p>	<p>5°</p>

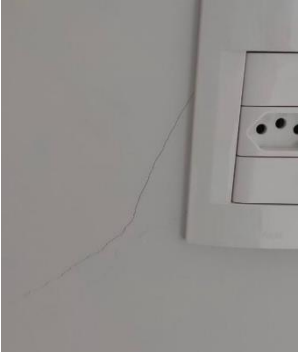
<p>7</p>	<p>Fissura na parede na sala de estar/jantar.</p> <p>Dimensão da parede (m<sup>2</sup>): 3,80 x 2,60</p> <p>Dimensão da anomalia (m<sup>2</sup>):</p>	<p>Recalque da fundação ou retração de materiais.</p>	<p>1</p>	<p>4</p>	<p>12°</p>

0,001 x 0,90

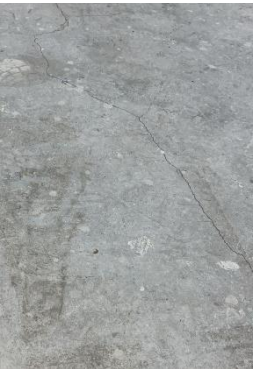
<p>17</p>	<p>Fissura na laje do reservatório. Dimensão da laje (m<sup>2</sup>): 7,75 x 5,95 Dimensão da anomalia (m<sup>2</sup>): 0,001 x 5,95</p>	<p>Retração de materiais e/ou recalque do prédio.</p>	<p>3</p>	<p>8</p>	<p>10°</p>

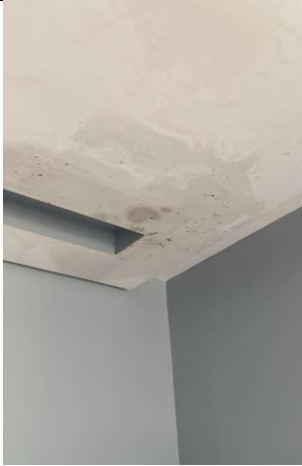
<p>25</p>	<p>Umidade no teto de gesso.</p> <p>Dimensão do teto (m<sup>2</sup>): 8,40 x 3,30</p> <p>Dimensão da anomalia (m<sup>2</sup>): 0,60 x 0,30</p>	<p>Infiltração.</p>	<p>1</p>	<p>48</p>	<p>4°</p>
  <p>26</p>	<p>Furo no teto de gesso.</p> <p>Dimensão do teto (m<sup>2</sup>): 8,40 x 3,30</p> <p>Diâmetro da anomalia (m): 0,01</p>	<p>Infiltração.</p>	<p>1</p>	<p>100</p>	<p>2°</p>
  <p>27</p>	<p>Umidade no teto de gesso.</p> <p>Dimensão do teto (m<sup>2</sup>): 4,85 x 4,85</p> <p>Dimensão da anomalia (m<sup>2</sup>): 0,50 x 0,40</p>	<p>Infiltração.</p>	<p>1</p>	<p>48</p>	<p>4°</p>
	<p>Umidade no teto de gesso.</p> <p>Dimensão do teto (m<sup>2</sup>):</p>	<p>Infiltração.</p>	<p>1</p>	<p>125</p>	<p>1°</p>

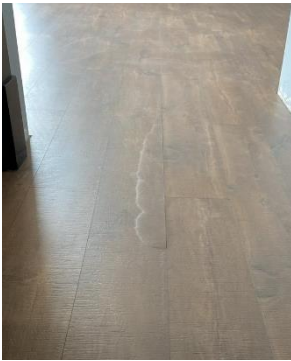
<p>29</p>	<p>Bolha no revestimento vinílico. Dimensão do chão (m<sup>2</sup>): 8,40 x 3,30 Dimensão da anomalia (m<sup>2</sup>): 0,90 x 0,10</p>	<p>Ocasionado pela umidade da infiltração.</p>	<p>1</p>	<p>4</p>	<p>12°</p>

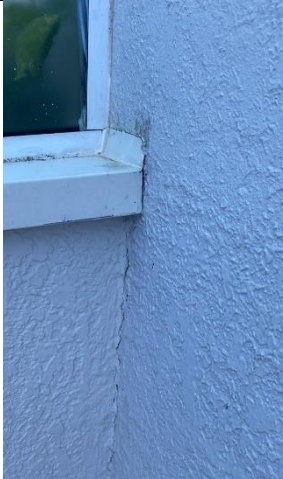
<p>30</p>	<p>Fissura no teto de gesso. Dimensão do teto (m<sup>2</sup>): 7,24 x 1,90 Dimensão da anomalia (m<sup>2</sup>): 0,002 x 0,10</p>	<p>Ocasionado pela vibração da movimentação da laje superior (garagem).</p>	<p>2</p>	<p>4</p>	<p>12°</p>
	<p>Fissura no encontro da esquadria com o muro</p>	<p>Recalque da fundação.</p>	<p>3</p>	<p>4</p>	<p>12°</p>

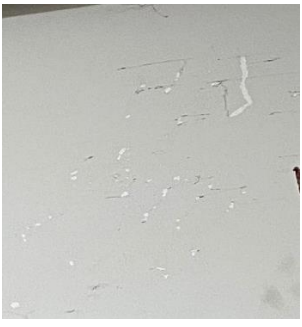
<p>17</p>	<p>Trinca na fachada da edificação. Dimensão da fachada (m²): 30,15 x 21,50 Dimensão da anomalia (m²): 0,003 x 21,50</p>	<p>Movimentação térmica ou retração de materiais.</p>	<p>3</p>	<p>36</p>	<p>4°</p>

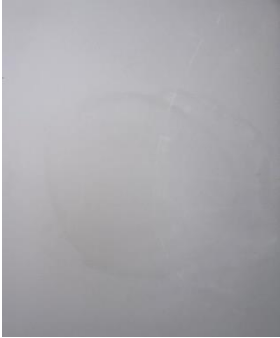
<p>Mancha no teto de gesso.</p> <p>Dimensão do teto (m<sup>2</sup>): 2,50 x 1,25</p> <p>Dimensão da anomalia (m<sup>2</sup>): 0,15 x 0,25</p>	Umidade ou Infiltração.	1	12	9°

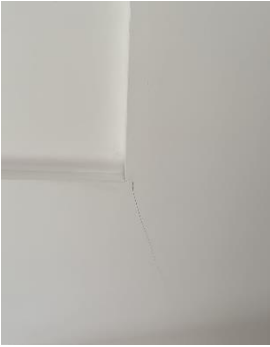
4	Trinca no teto de gesso. Dimensão do teto (m <sup>2</sup> ): 3,15 x 3,58 Dimensão da anomalia (m <sup>2</sup> ): 0,004 x 3,58	Umidade e/ou infiltração.	1	100	1°

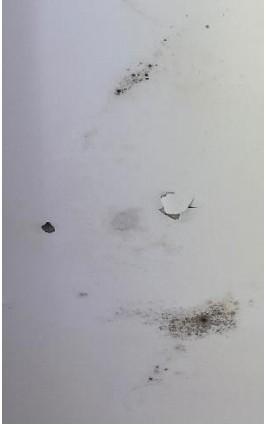
<p>14</p>	<p>Bolor e mofo no teto de gesso.</p> <p>Dimensão do teto (m<sup>2</sup>): 3,15 x 3,55</p> <p>Dimensão da anomalia (m<sup>2</sup>): 1,50 x 1,50</p>	<p>Umidade e/ou infiltração.</p>	<p>1</p>	<p>80</p>	<p>2°</p>

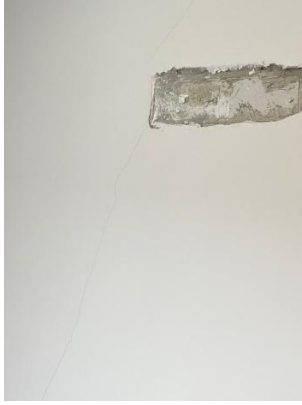
<p>16</p>	<p>Fissura na parede.</p> <p>Dimensão da parede (m<sup>2</sup>): 2,70 x 2,60</p> <p>Dimensão da anomalia (m<sup>2</sup>): 0,001 x 0,60</p>	<p>Retração de materiais.</p>	<p>1</p>	<p>12</p>	<p>9°</p>

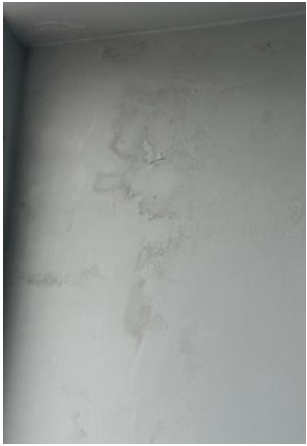
<p>22</p>	<p>Descolamento na parede.  Dimensão da parede (m<sup>2</sup>):  2,80 x 2,60  Dimensão da anomalia (m<sup>2</sup>):  0,70 x 1,05</p>	<p>Umidade.</p>	<p>1</p>	<p>48</p>	<p>4°</p>

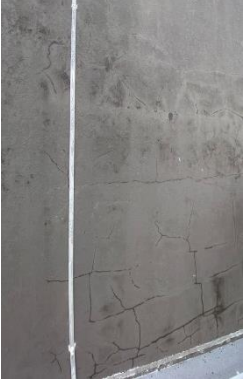
<p>24</p>	<p>Fissura no volume do reservatório.  Dimensão do reservatório (m<sup>2</sup>):  2,10 x 3,50  Dimensão da anomalia (m<sup>2</sup>):  2,10 X 3,50</p>	<p>Movimentação.</p>	<p>3</p>	<p>80</p>	<p>2°</p>
---	---	----------------------	----------	-----------	-----------
