**ESTRUTURAS DE CONCRETO ARMADO EM SITUAÇÃO DE INCÊNDIO:
ANÁLISE E DIMENSIONAMENTO CONFORME ABNT NBR 15200:2012**

Trabalho de Conclusão de Curso apresentado à Área do Conhecimento de Ciências Exatas e Engenharias da Universidade de Caxias do Sul, como parte dos requisitos para obtenção do título de Engenheiro Civil.

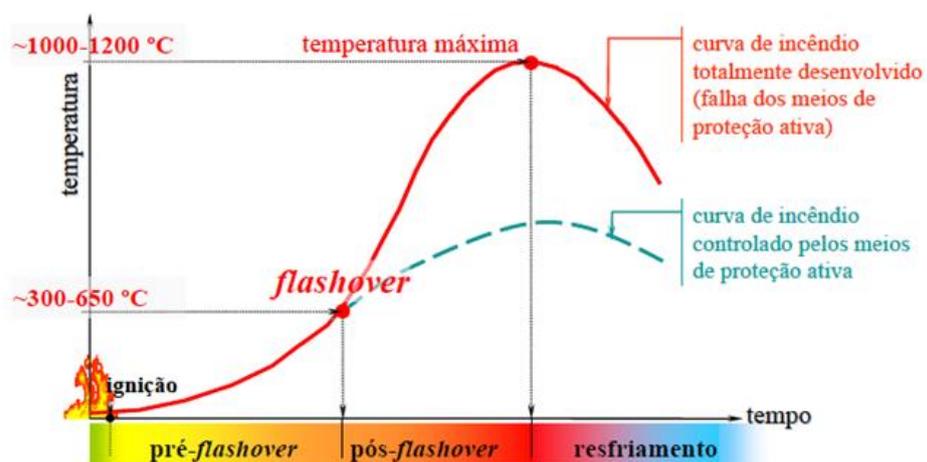
Figura 9 - Etapas de um incêndio real

Para melhor entendimento de um incêndio é formado uma curva do incêndio, nessa o primeiro ponto é conhecido como ignição, essa etapa marca o início da inflamação, onde a temperatura começa a crescer gradativamente, sem risco ao patrimônio (CRISPIN, 2021), o risco a vida humana se dá pelos gases tóxicos que o material em chamas pode exalar (SILVA, 2012). O próximo é o pré-*flashover* que é quando ocorre uma aceleração da temperatura, o incêndio ainda é localizado. Depois, tem-se o pós-*flashover* em que o material combustível total entra em combustão, a temperatura sobe até atingir a máxima (pico da curva). Por fim, a fase de resfriamento em que ocorre a redução gradativa da temperatura, sem material para continuar queimando (COSTA, 2008). A Figura 9 traz essas etapas do incêndio real.

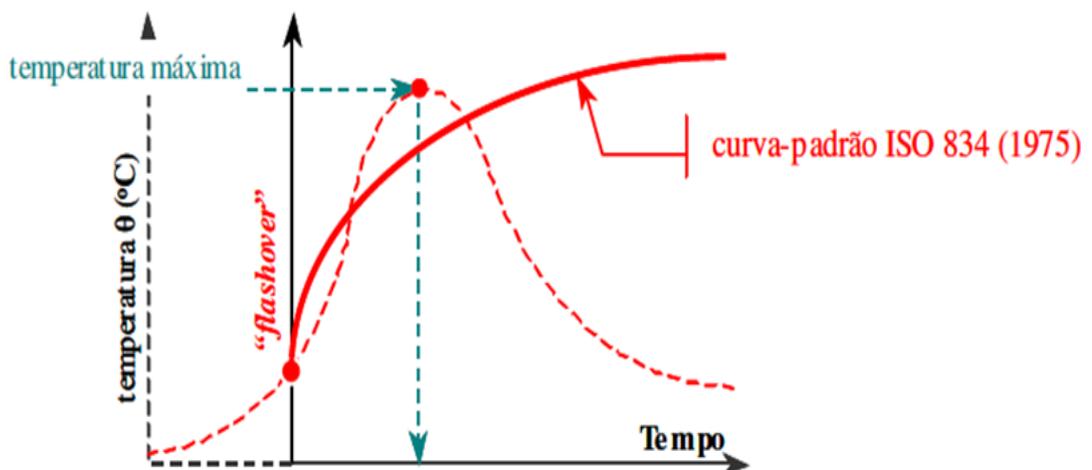
Figura 10 - Curva temperatura-tempo do modelo de incêndio-padrão

Existem curvas padronizadas para diferentes tipos de materiais combustíveis, como celulósicos e hidrocarbonetos. Essas curvas têm apenas o ramo ascendente, representando um aumento de temperatura ao longo do tempo, sem levar em conta variações como carga de incêndio, ventilação ou propriedades térmicas dos materiais (COSTA; SILVA, 2006). Contudo não representa um incêndio real. O objetivo é apenas para controle laboratorial (SILVA, 2012).

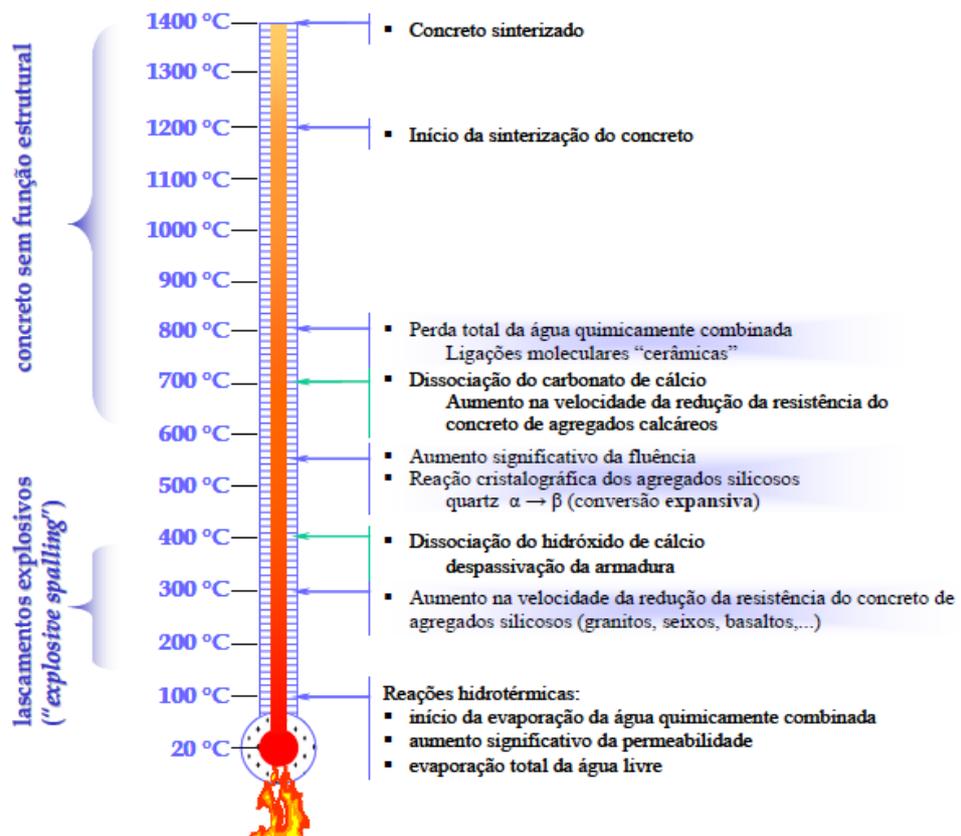
Figura 11 - Transformações do concreto quanto ao aumento da temperatura

Quando a temperatura chega perto dos 800°C a resistência é 20% da inicial (COSTA; SILVA, 2002), ocorre a perda total da água, a pasta fica completamente seca. Em 1200°C ocorre o início da sinterização do concreto, é onde ele começa a se fundir, começa a derreter, e as chamas já são de grandes proporções, não se tem mais nenhuma resistência. Difícilmente um incêndio passa desta temperatura. Em 1400°C, o concreto está totalmente sinterizado (COSTA et al., 2002). A Figura 11 mostra as transformações que o concreto sofre ao longo do aumento da temperatura.

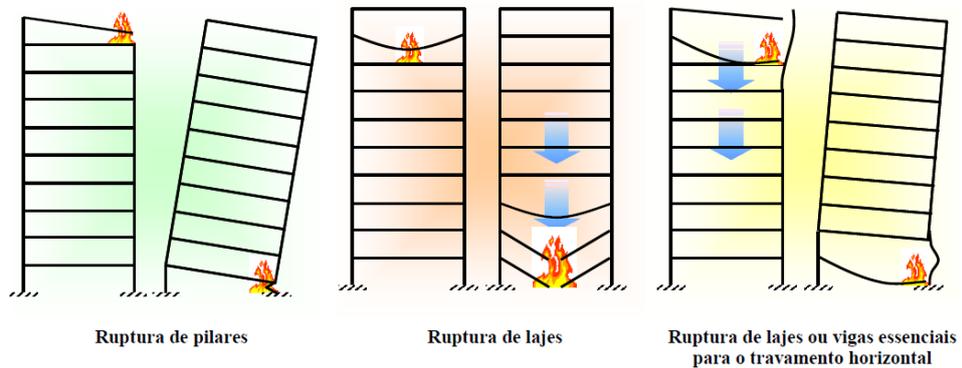
Figura 12 - Efeitos dos elementos estruturais em situação de incêndio

Então, lajes e vigas desempenham papéis de estabilidade. Já, quando ocorre colapso nos pilares, tem-se uma preocupação significativa da segurança estrutural, visto que esses elementos recebem as cargas dos outros elementos (CEZARIO, 2019). A Figura 12 mostra os efeitos dos elementos estruturais quando colapsados pelo incêndio.

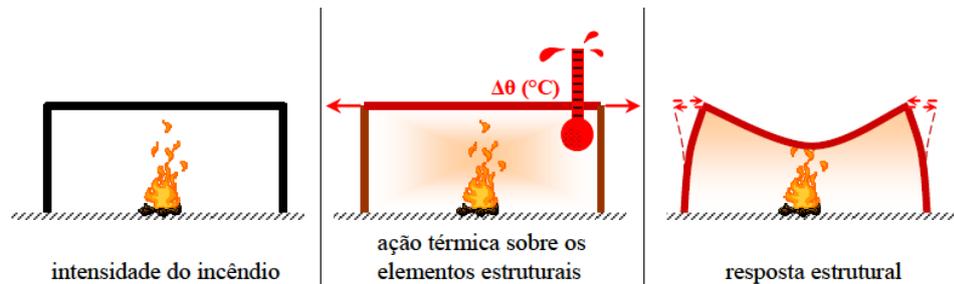
Figura 13 - Ação térmica e reação das estruturas

Quando se trata de projeto estrutural, deve-se levar em consideração a rigidez das ligações entre os elementos, como a ligação laje-pilar ou viga-pilar, para garantir a estabilidade da estrutura. Quando em situações de incêndio, a rigidez normalmente é mantida graças à presença de armaduras nas ligações. Além disso, é importante considerar os esforços adicionais que os elementos estruturais hiperestáticos podem sofrer devido às deformações térmicas durante um incêndio (Figura 13) (COSTA, 2008).

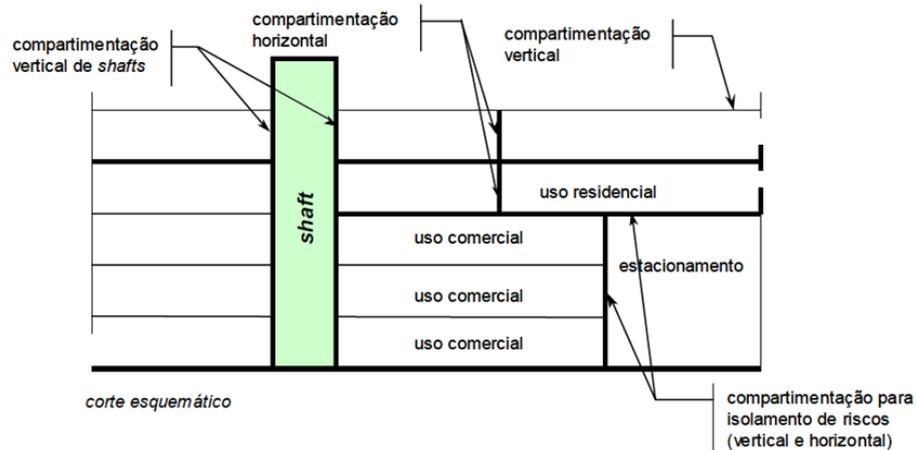
Figura 14 - Exemplos de compartimentação vertical e horizontal num edifício

A compartimentação vertical é uma técnica que consiste na divisão vertical de um edifício separados por elementos físicos, como paredes, portas corta-fogo, enclausuramento de dutos (*shafts*) e escadas, e afastamento das aberturas. O objetivo é limitar a propagação do fogo, da fumaça e do calor entre as diferentes zonas (COSTA; ONO; SILVA, 2005). A Figura 14 traz exemplos de compartimentação vertical e horizontal.

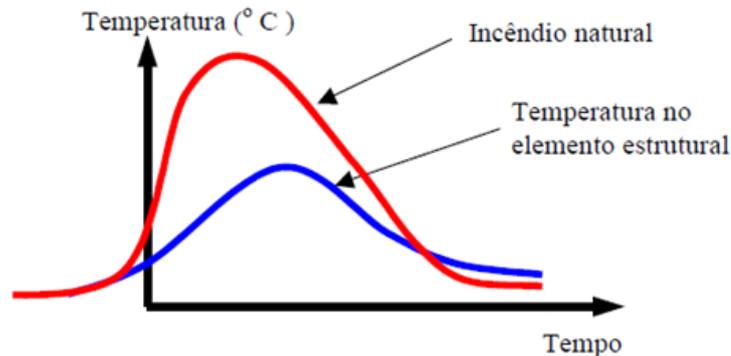
Figura 17 - Curva Temperatura-tempo

Porém, a curva-padrão de incêndio (vista anteriormente) não apresenta o valor máximo da temperatura atingida dos elementos estruturais em um incêndio real. Para resolver essa inconsistência, é possível admitir um "tempo" em que ocorre a temperatura máxima, esse é o chamado de TRRF, o qual é definido por Normas e Códigos, a fim de garantir o dimensionamento adequado das estruturas em situação de incêndio (SEITO et al., 2008). A Figura 17 mostra a relação entre a curva do incêndio natural e a temperatura do elemento estrutural.

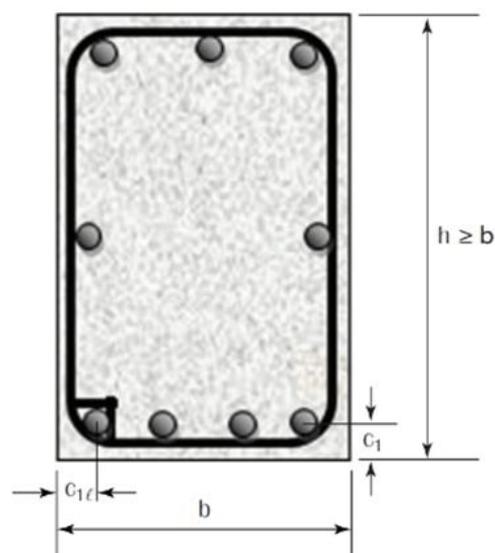
Figura 22 - Distância c_1 e c_{1l}

Para armadura de canto, quando houver apenas uma camada de armadura e largura não acima de b_{\min} , a norma traz que a distância c_1 no fundo das vigas deve ser 10 mm maior que c_{1l} dado pelas tabelas (SILVA, 2012). A Figura 22 mostra a distância entre c_1 e c_{1l} .

Para evitar diferentes tipos de cobrimento na viga, a ABNT NBR 15200:2012, permite usar $c_1=c_{1i}$ quando, para concreto armado, as barras de canto terem um diâmetro superior ao calculado, conforme ABNT NBR 7480. É possível reduzir o valor de c_1 , seguindo as Equações 5 e 6:

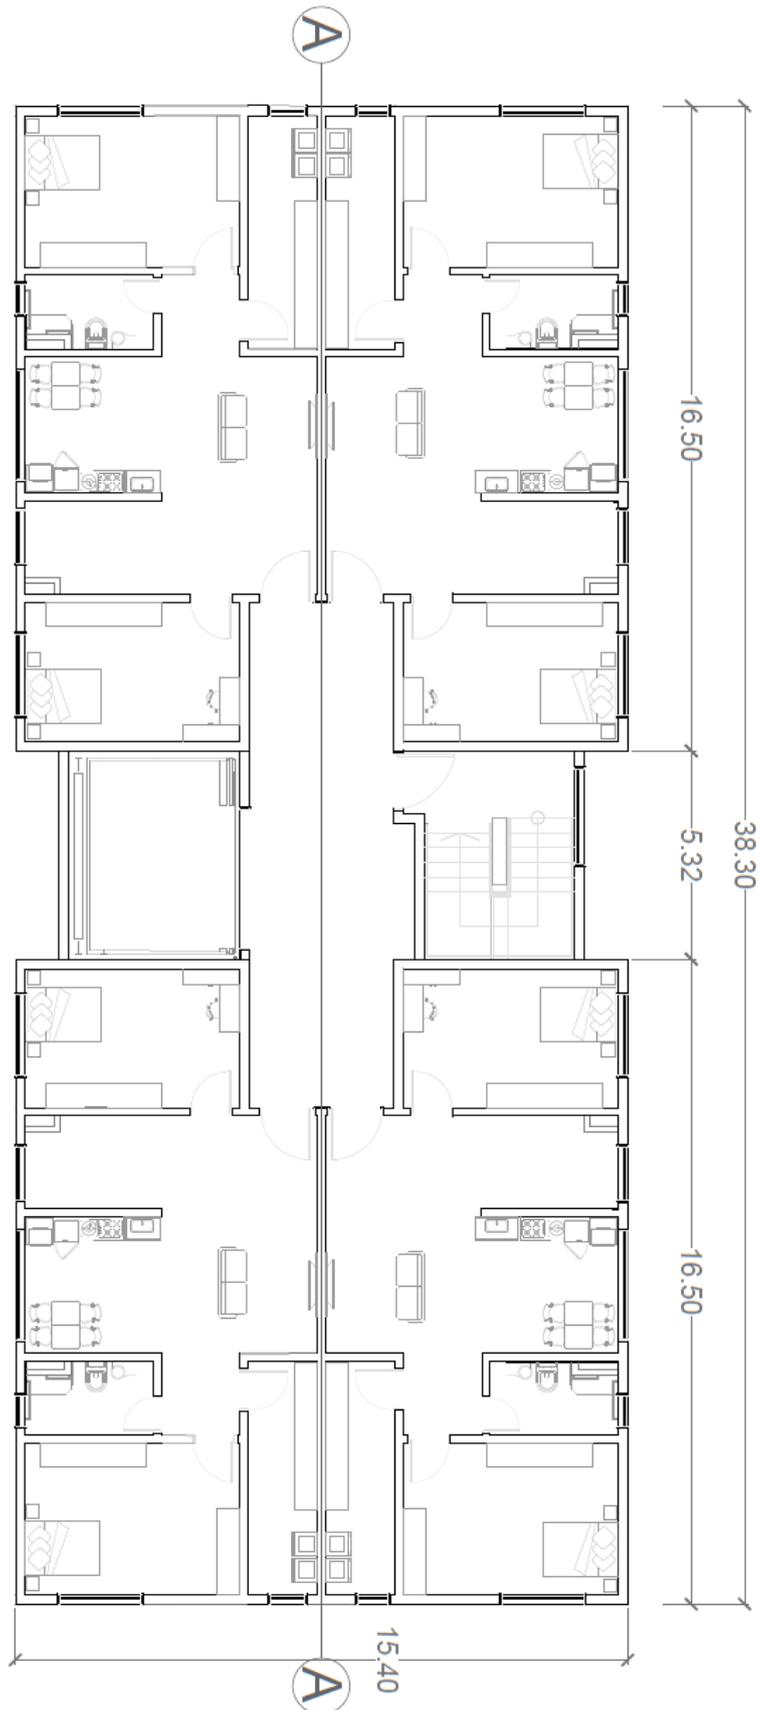
Figura 27 - Planta pavimento tipo do edifício

O edifício possui área total por pavimento tipo de 578,21 m², somando ao total 2.312,8 m². Cada pavimento contempla 4 unidades domiciliares, ao total 24. Todas as unidades possuem: cozinha, sala, dormitórios, área de serviço e banheiro. Ainda, o prédio possui 1 elevador fechado por paredes em alvenaria e uma escada de emergência enclausurada protegida, também em alvenaria. A altura total do prédio a ser considerada é apenas dos pavimentos tipo, totalizando 16,8 metros, com 2,80 metros de pé direito e laje de 10 cm. A Figura 27 traz a planta do pavimento tipo.

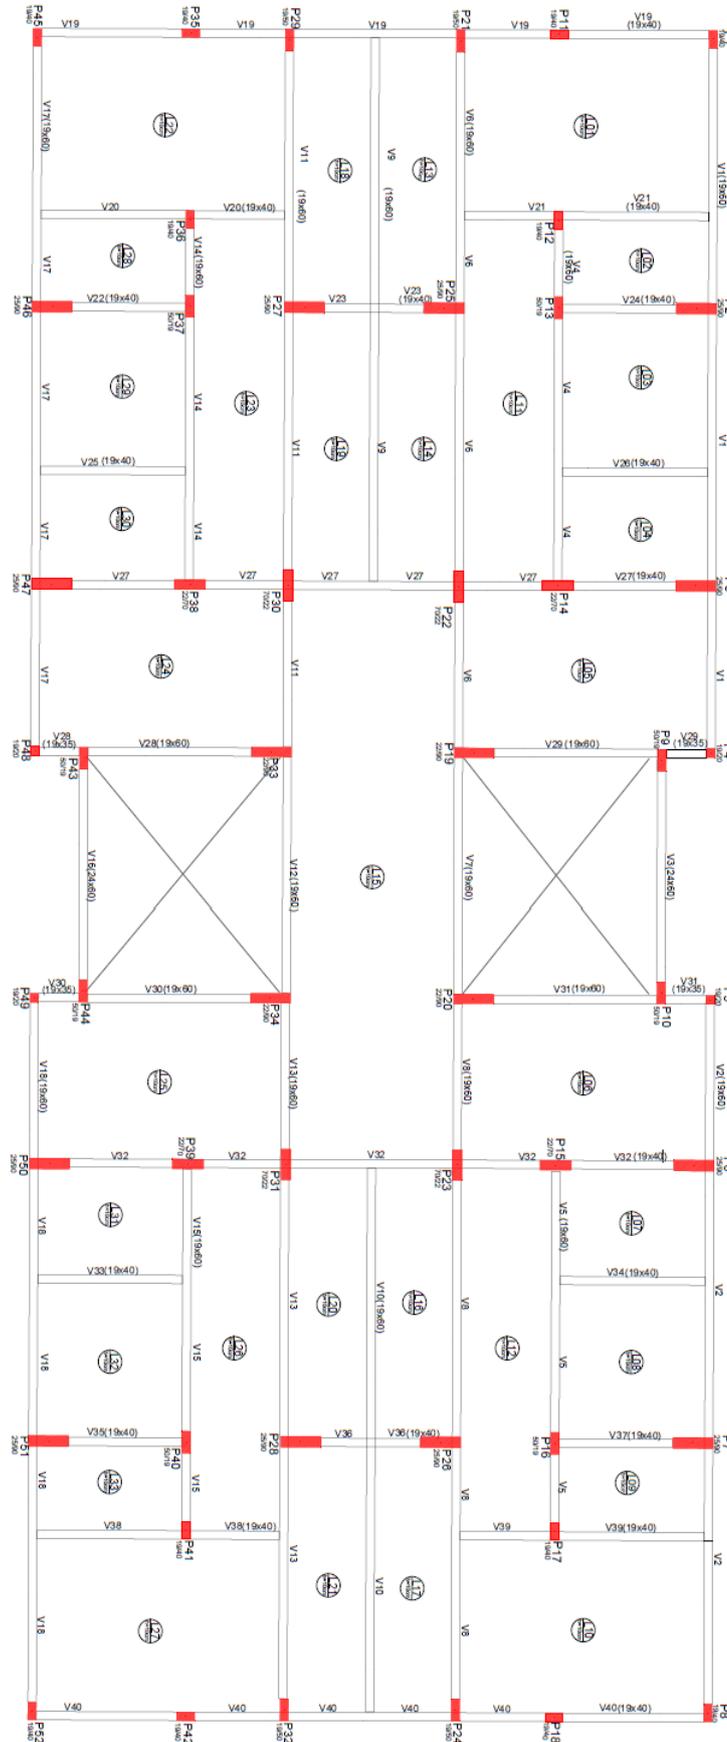
Figura 28 - Planta de fôrmas do pavimento tipo

O dimensionamento de vigas pelo programa é realizado para os momentos positivos nos vãos e os momentos negativos nos apoios. Para os pilares, é através do Método Geral, conforme prescrito na ABNT NBR 6118:2014. A Figura 28 apresenta a planta de formas do pavimento tipo da estrutura, com as devidas posições e dimensões dos elementos estruturais.

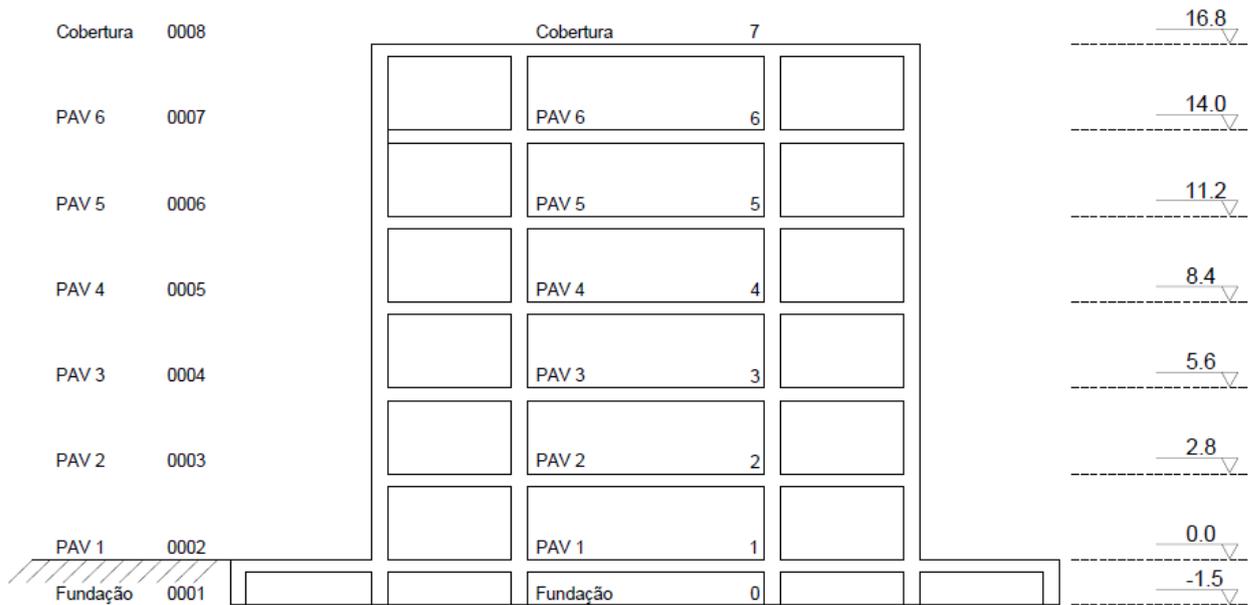
Figura 30 - Corte esquemático da edificação

Quanto à altura da edificação é considerado o ponto que caracteriza a saída ao nível da descarga até o ponto mais alto do piso último pavimento, conforme a Resolução Técnica nº 2 do CBMRS (2014). Com isso, tem-se 14 metros, conforme Figura 30:

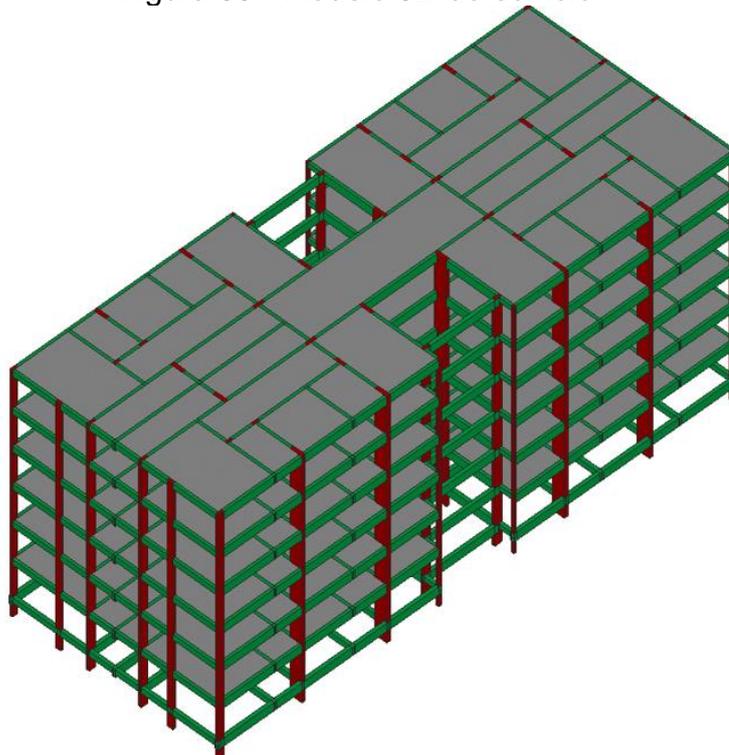
Figura 33 - Modelo 3D do edifício

De acordo com as informações apresentadas anteriormente, o dimensionamento do edifício em questão foi conduzido em conformidade com a ABNT NBR 6118:2014. Além disso, para realizar esse processo de dimensionamento, foi empregado o *software* CAD/TQS na versão 23. A representação do modelo estrutural tridimensional do edifício pode ser visualizada na Figura 33:

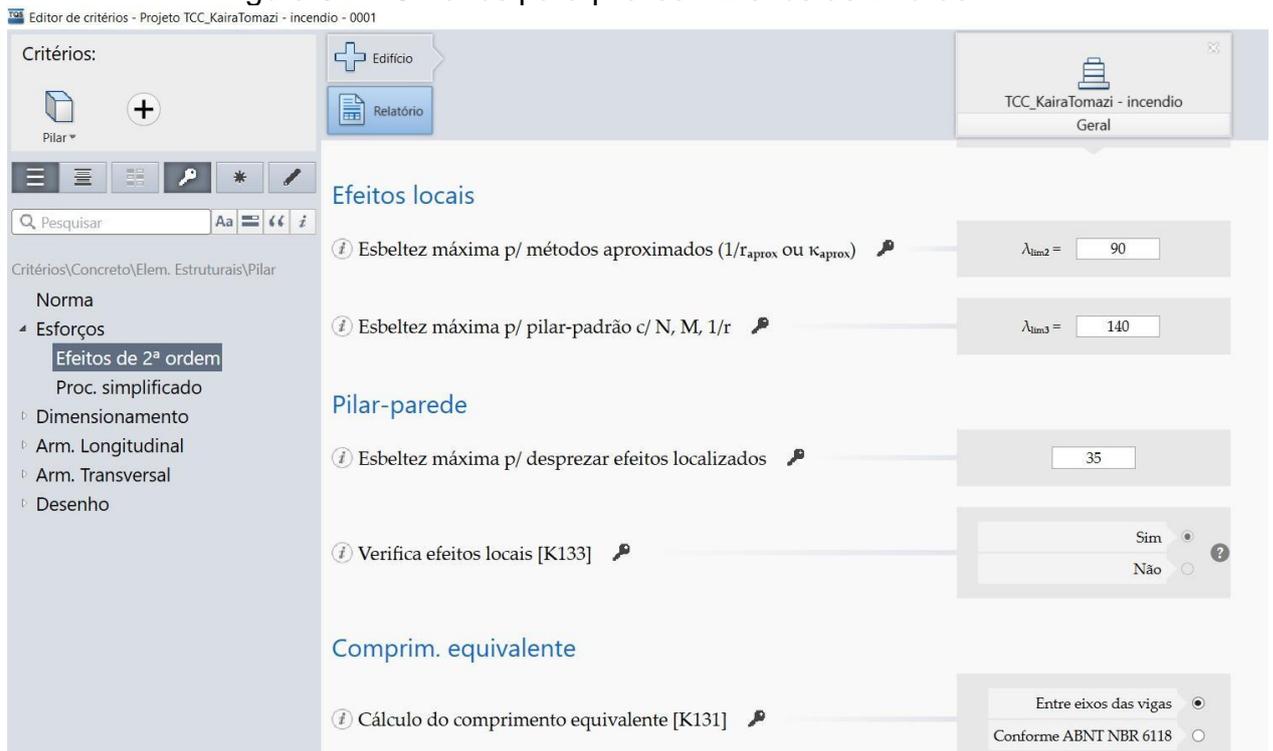
Figura 34 – Critérios para pilares - Efeitos de 2ª ordem

Dentre esses parâmetros, os efeitos locais referem-se a esbeltez máxima para métodos aproximados. A ABNT NBR 6118:2014 diz que esse índice deve ser igual a 90. Já para o critério de esbeltez máxima para pilar-padrão $c/N, M, 1/r$, a Norma traz que precisa ser igual a 140. Ambos, são valores que definem o índice de esbeltez máximo, no primeiro caso, os efeitos locais de 2ª ordem são calculados por meio dos métodos pilar-padrão com curvatura aproximada ou pilar-padrão com rigidez aproximada. Para o segundo caso, são calculados por meio do método pilar-padrão acoplado a diagrama $N, M, 1/r$.

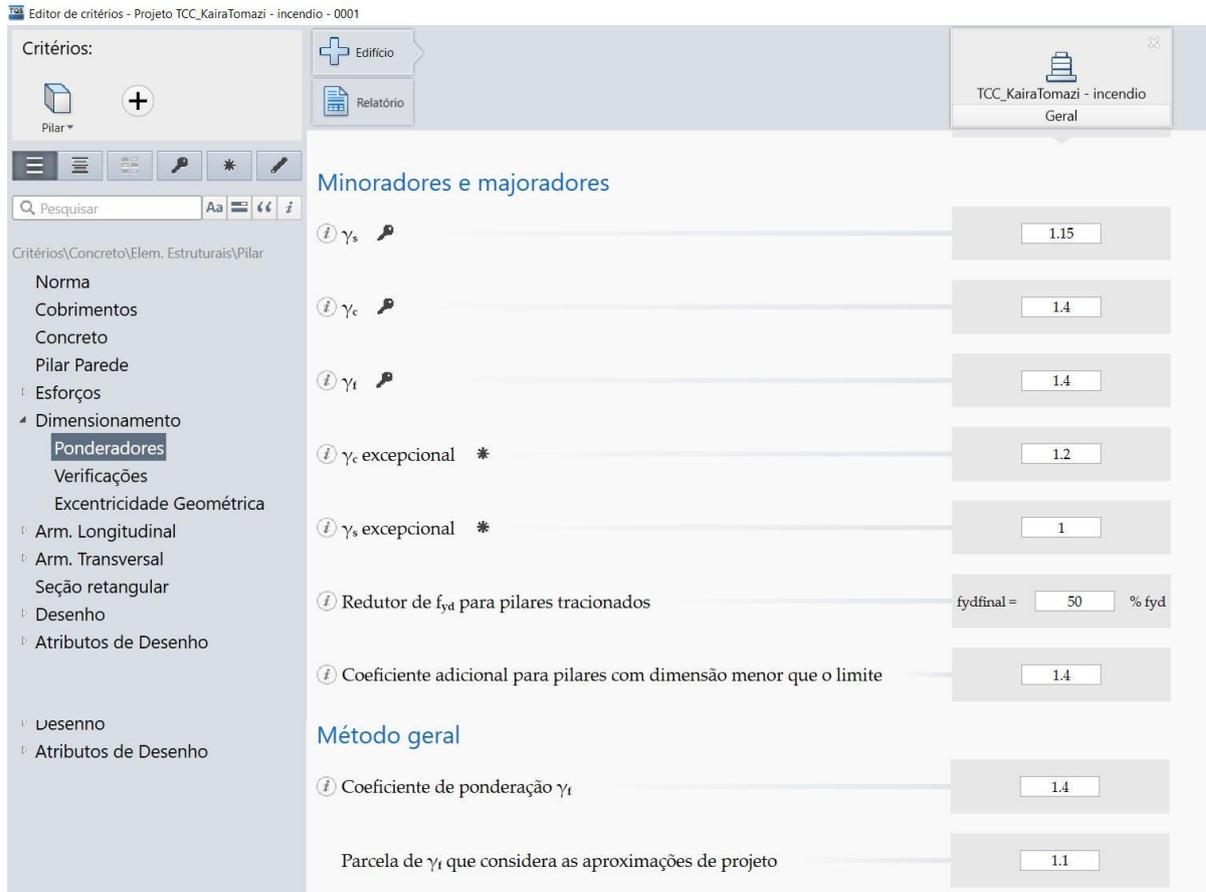
Figura 35 – Critérios para pilares - Minoradores e Majoradores

A Figura 35, traz os índices minoradores e majoradores determinados conforme ABNT NBR 6118:2014, para o critério γ_s , sendo o coeficiente minorador da resistência do aço, esse, transforma o valor característico da resistência do aço em seu respectivo valor de cálculo. O coeficiente γ_c é o minerador da resistência característica do concreto, transforma o valor característico da resistência do concreto no seu valor de cálculo. Para o índice γ_f , é o majorador dos esforços. Coeficientes excepcionais são coeficientes para ações excepcionais. Os coeficientes de ponderação, conforme ABNT NBR 6118:2014, transformam o valor característico das ações no seu respectivo valor de cálculo, assim, para as combinações ELU, os coeficientes são divididos por um ponderador cujo valor é 1,4.

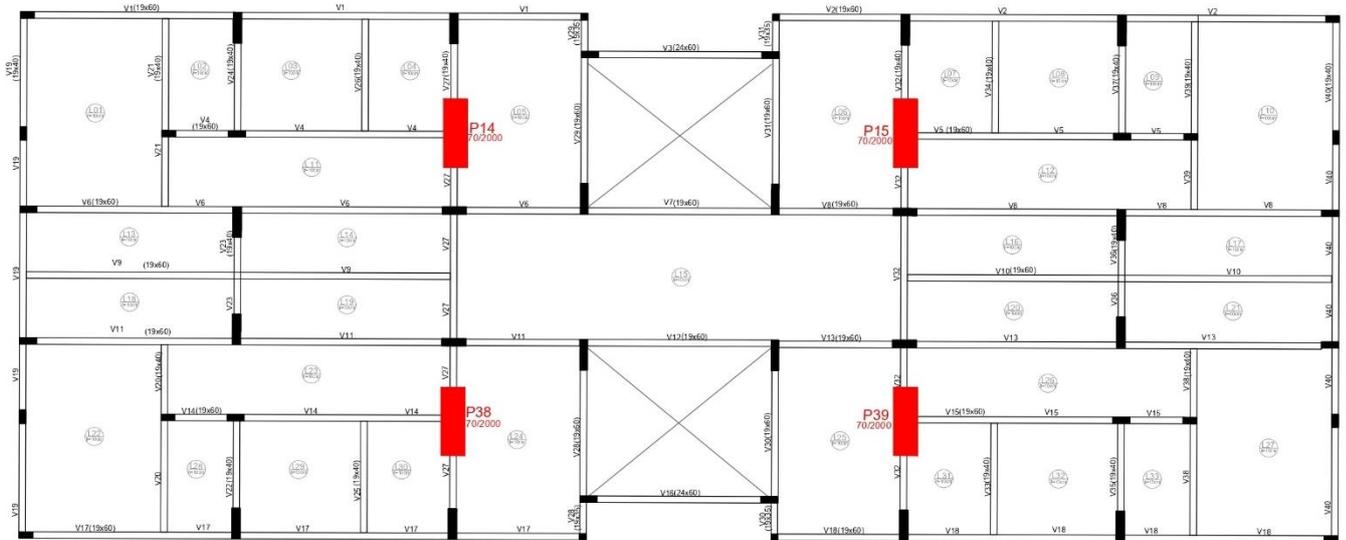
Figura 39 - Pilares redimensionados – Pavimento 5

Nesta análise, verificou-se que a área da seção na pior situação necessitou de um aumento de mais de 800%, o que teve um impacto substancial na configuração arquitetônica do projeto e, conseqüentemente, podendo gerar um aumento significativo nos custos da obra.

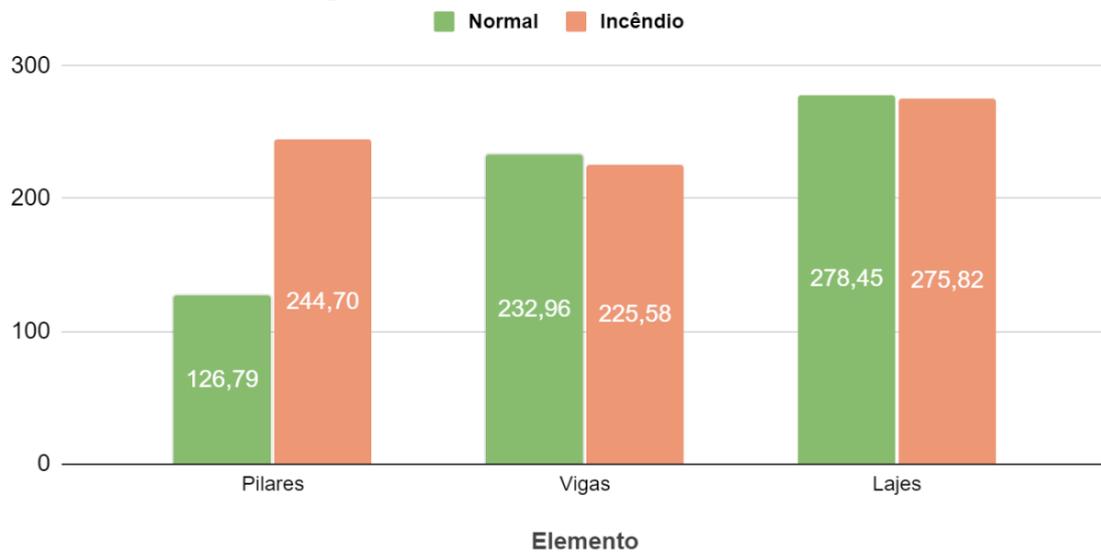
Figura 43 - Volume de Concreto (m³)

Quanto ao volume de concreto, teve-se um acréscimo de 107,90 metros cúbicos, correspondendo a um aumento de 16,9%, visto na Figura 43.

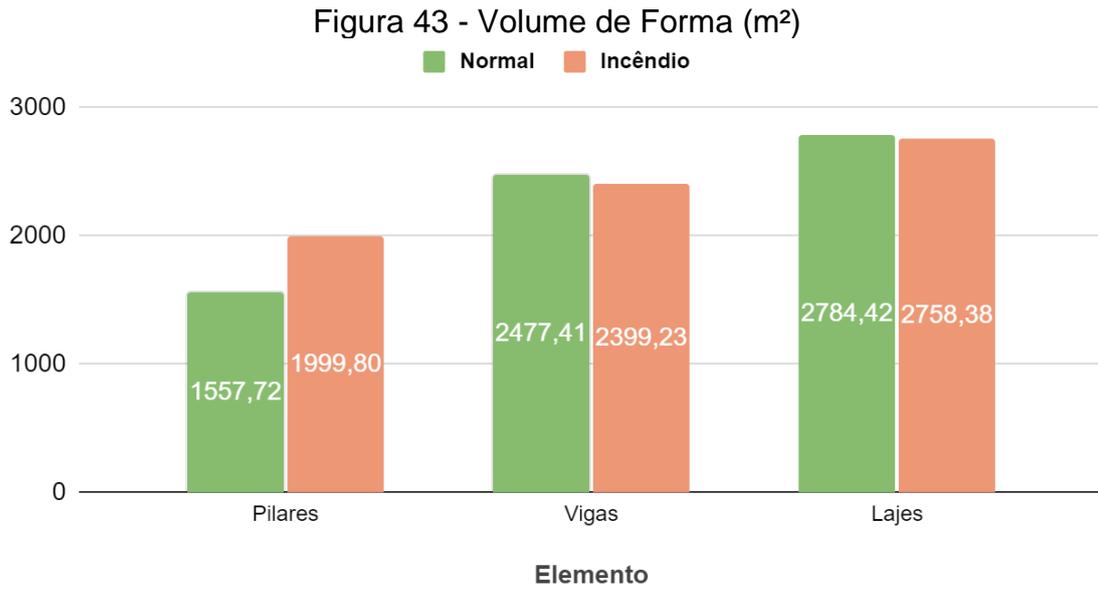
Também, para o volume de formas, medido em metros quadrados, teve um aumento de 337,86 metros quadrados, representando um acréscimo de 4,95%, conforme Figura 43.
