CLÍNICA DE REABILITAÇÃO FÍSICA

UCS - UNIVERSIDADE DE CAXIAS DO SUL
TCC II - 2022/2
ORIENTADOR (A): GABRIELA C. AUSTIA
ALUNO(A): FRANCESCA BEAL FELIX

**MOVER - CENTRO DE REABILITAÇÃO FÍSICA
EM BENTO GONÇALVES, RS**

CENTRO DE REABILITAÇÃO FÍSICA

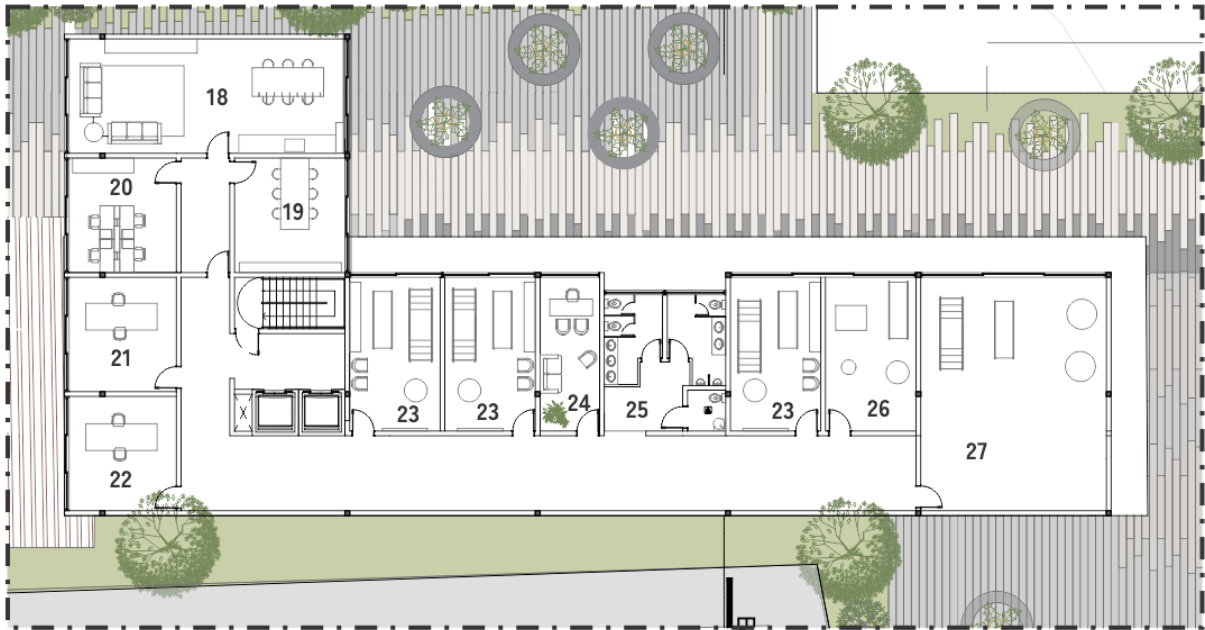
Figura 28 - Planta baixa segundo pavimento aproximada

Nos pavimentos acima onde se encontram as salas para locação, sendo cinco salas do pavimento a somente as salas e o banheiro fica inserido de forma interna em cada uma das salas, figura 28.

- 18 Espaço funcionários / cozinha | A: 51,00m²
- 19 Sala de reunião | A: 22,30m²
- 20 Administrativo | A: 21,60m²
- 21 Montagem de próteses | A: 21,60m²
- 22 Montagem de órteses | A: 21,60m²
- 23 Atendimento individual | A: 24,60m²
- 24 Apoio psicológico | A: 16,15m²
- 25 Banheiros | A: 30,00m²
- 26 Sala ludoterapia | A: 21,50m²
- 27 Atendimento em grupo | A: 76,45m²

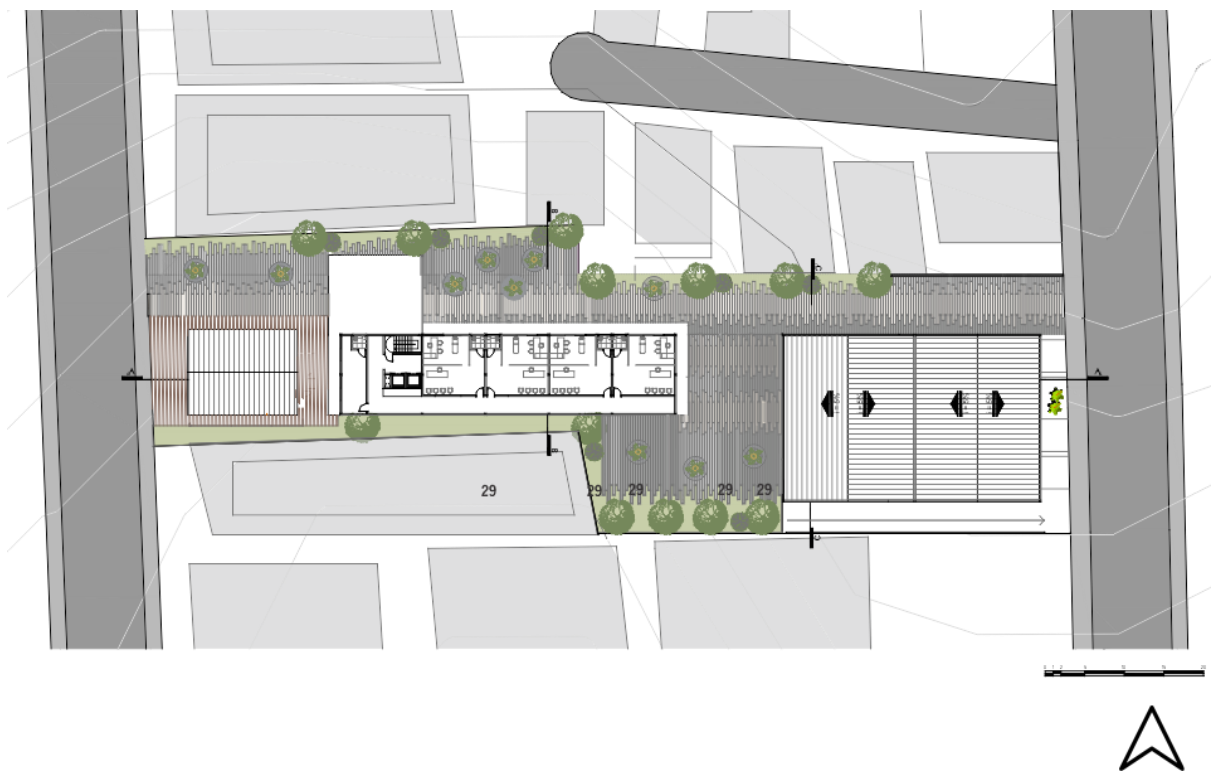
Figura 30 - Planta baixa 3º e 4º pavimentos

Nos terceiros e quartos pavimentos se encontram os consultórios médicos para locação, são espaços com banheiros privativos, 4 (quatro) salas com 58,11 metros quadrados e uma sala menor com 30,36 metros quadrados, as salas possuem aberturas para norte protegidas com brises metálicos, que proporcionam a iluminação natural, mantendo a privacidade figura 30 e 31.

- 29 Salas para alugar | A:58,11m²
- 30 Salas para alugar | A:30,36m²
