**UNIVERSIDADE DE CAXIAS DO SUL
ÁREA DO CONHECIMENTO DE CIÊNCIAS EXATAS E ENGENHARIAS**

**EFEITO DO TRATAMENTO DE MICROFIBRAS DE SISAL NAS PROPRIEDADES
MECÂNICAS DE COMPÓSITOS CIMENTÍCIOS REFORÇADOS COM FIBRAS
DIRECIONADAS**

Trabalho de Conclusão de curso apresentado a
Universidade de Caxias do Sul como requisito à
obtenção do título de Bacharel em Engenharia Civil.

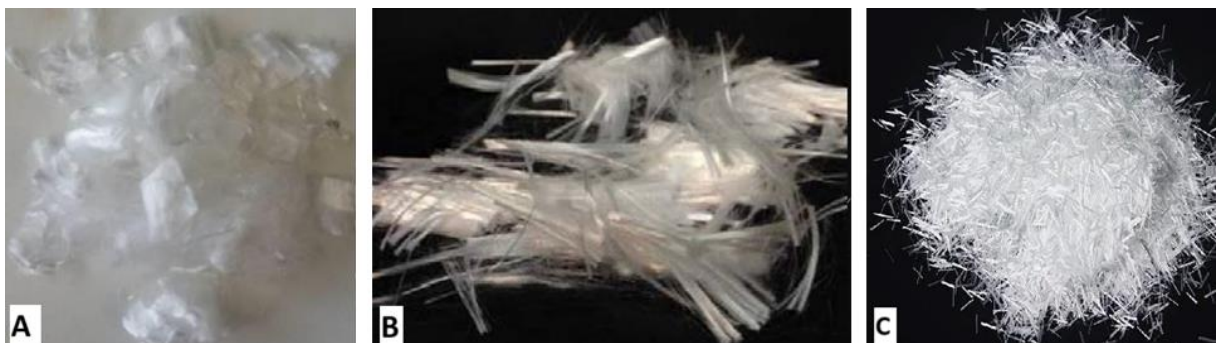
Figura 1 - Fibra de polipropileno (a), fibra de poliéster (b) e fibra de vidro (c)

As fibras de polipropileno são compostas por um polímero termoplástico que desempenha um papel importante na indústria devido a sua resistência a produtos químicos e umidade, bem como em função de suas propriedades mecânicas. A configuração de sua cadeia influencia suas características (Souza, 2010). Na Figura 1a é possível visualizar um exemplo de fibra de polipropileno.

Já as fibras de poliéster são amplamente utilizadas na indústria têxtil e surgem da extração de resinas do petróleo ou da reciclagem de diversos produtos, como as garrafas PET. Na construção civil, vêm sendo utilizadas como forma de minimizar o surgimento de fissuras (Souza et al., 2019).

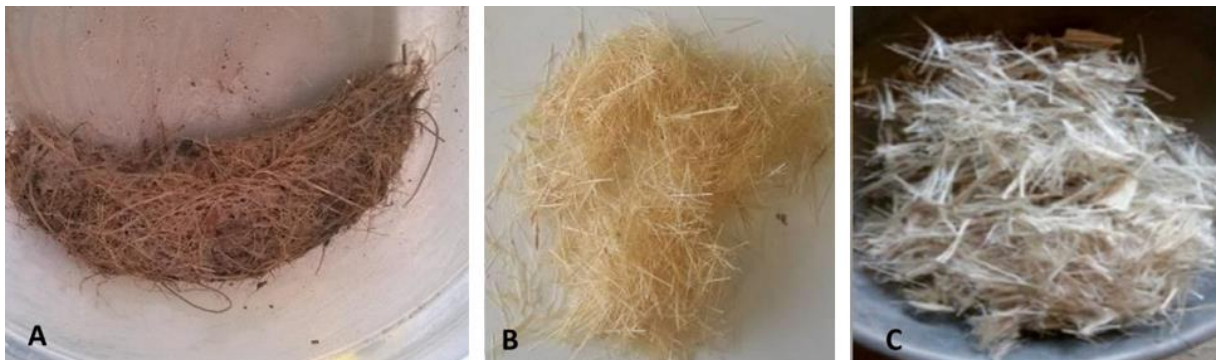
Figura 3 - Fibra de coco (a), fibra de sisal (b) e fibra de juta (c)

A composição química da fibra de sisal compreende aproximadamente de 54% a 66% de celulose, 12% a 17% de hemicelulose, 7% a 14% de lignina, 1% de pectina e 1–7% de cinzas (Silva et al., 2010). Na Figura 3b é possível visualizar um exemplo de fibra de sisal.

Já a fibra de juta é originada da casca da planta de juta e possui entre 61% a 72% de celulose e 12% a 13% de lignina. Seu alto teor de celulose contribuiu para uma melhor resistência a tração da fibra, o que implica na melhoria da resistência a tração do concreto (Ahmad et al., 2022).

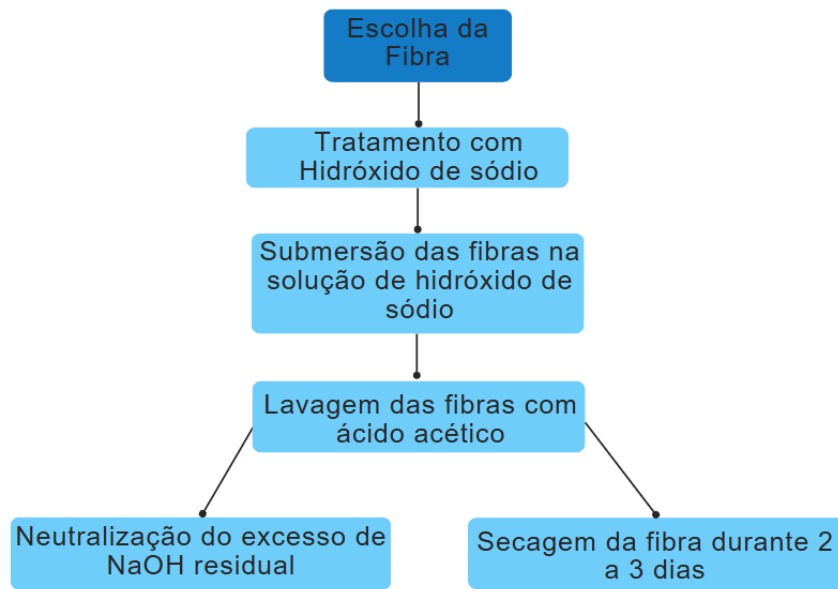
Figura 4 - Processo do tratamento da fibra natural por hidróxido de sódio

constatado que a concentração de 2% influenciou positivamente os resultados de resistência ao arrancamento, no entanto, as concentrações de 20% a 30% atuaram de forma negativa, pois causaram danos a estrutura da fibra. A Figura 4 apresenta o processo de tratamento da fibra natural com hidróxido de sódio.

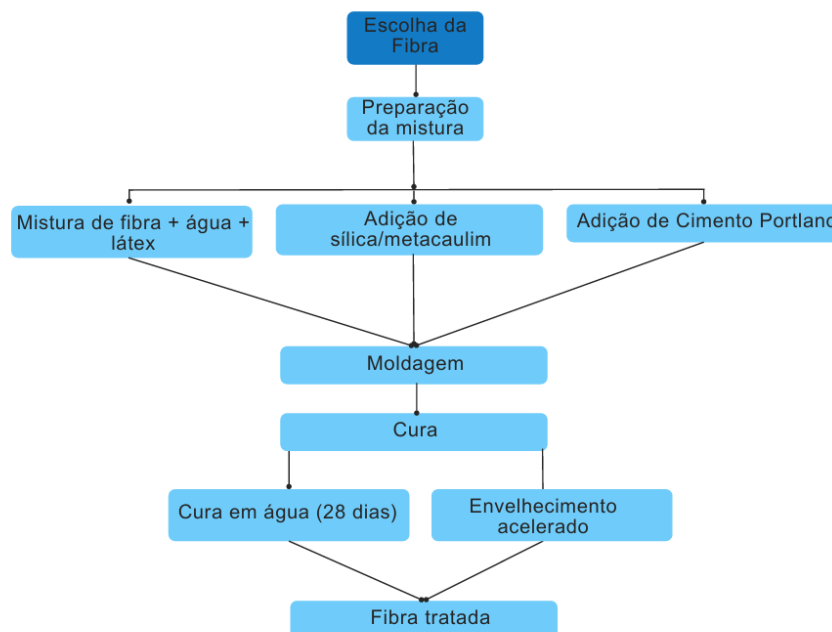
Figura 6 - Processo do tratamento da fibra natural com látex e pozolanas

A Figura 6 apresenta o processo de tratamento da fibra natural utilizando látex natural e pozolanas.

Posteriormente, foi adicionada a sílica ou metacaulim, estes misturados juntamente com a fibra, água e látex e em seguida o cimento também foi incorporado a mistura. O estudo constatou que o tratamento ofereceu vantagens, como a redução da degradação, pois os materiais pozolânicos reagiram com o hidróxido de cálcio do compósito, formando hidratos de silicato de cálcio, o que reduziu o pH local e o ataque alcalino às fibras. Além disso, também foi constatada a melhoria da ligação entre a matriz e as fibras e uma redução na formação de hidróxido de cálcio.

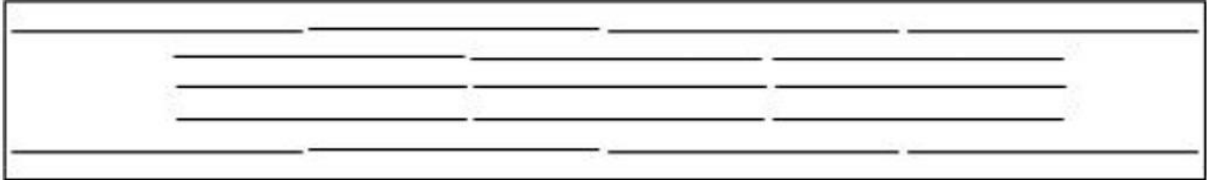
Figura 7 - Arranjo de 17 fibras no molde

propriedades mecânicas. A Figura 7 apresenta o arranjo das fibras nos moldes prismáticos.

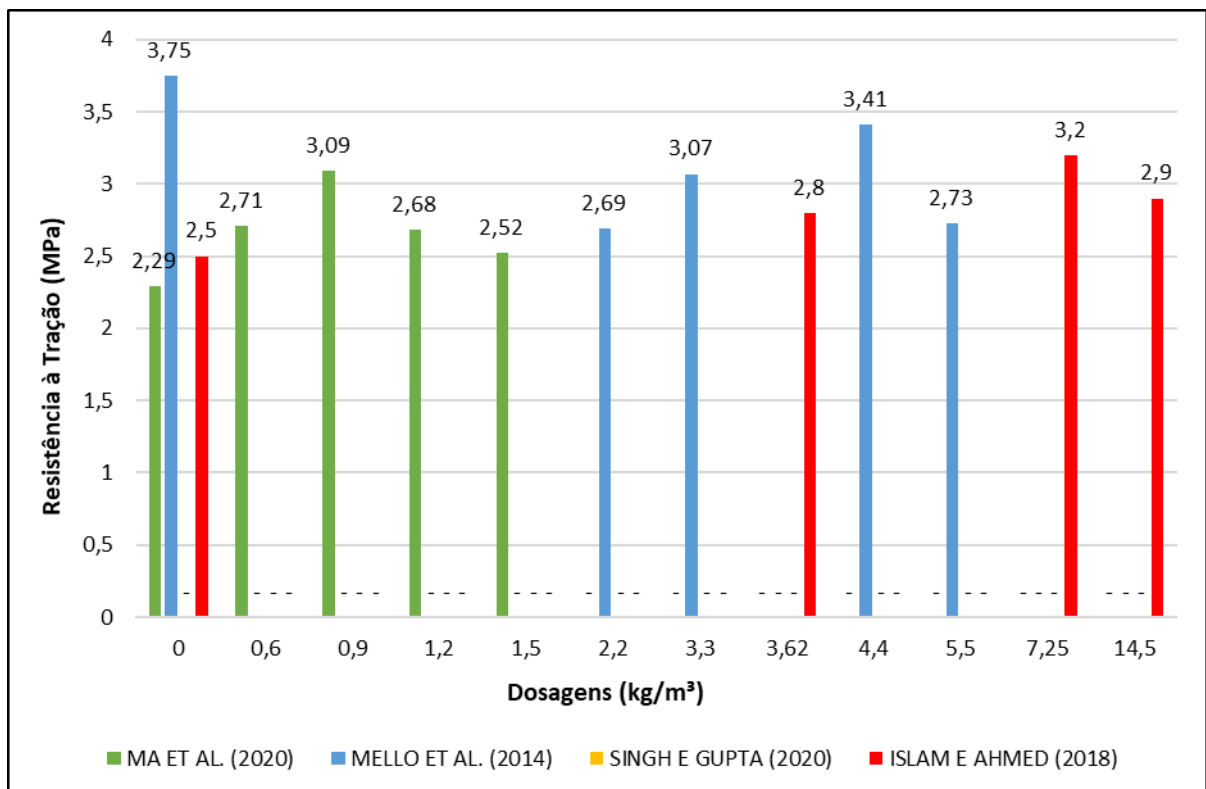
Figura 8 - Resistência a tração a partir de diferentes dosagens de fibras

Nas Figuras 8, 9 e 10 são apresentados os resultados obtidos em diferentes estudos para os testes de compressão, tração e flexão, bem como as dosagens de fibras utilizadas. Nenhuma das fibras empregadas nas pesquisas receberam tratamento químico antes de sua aplicação no compósito cimentício.

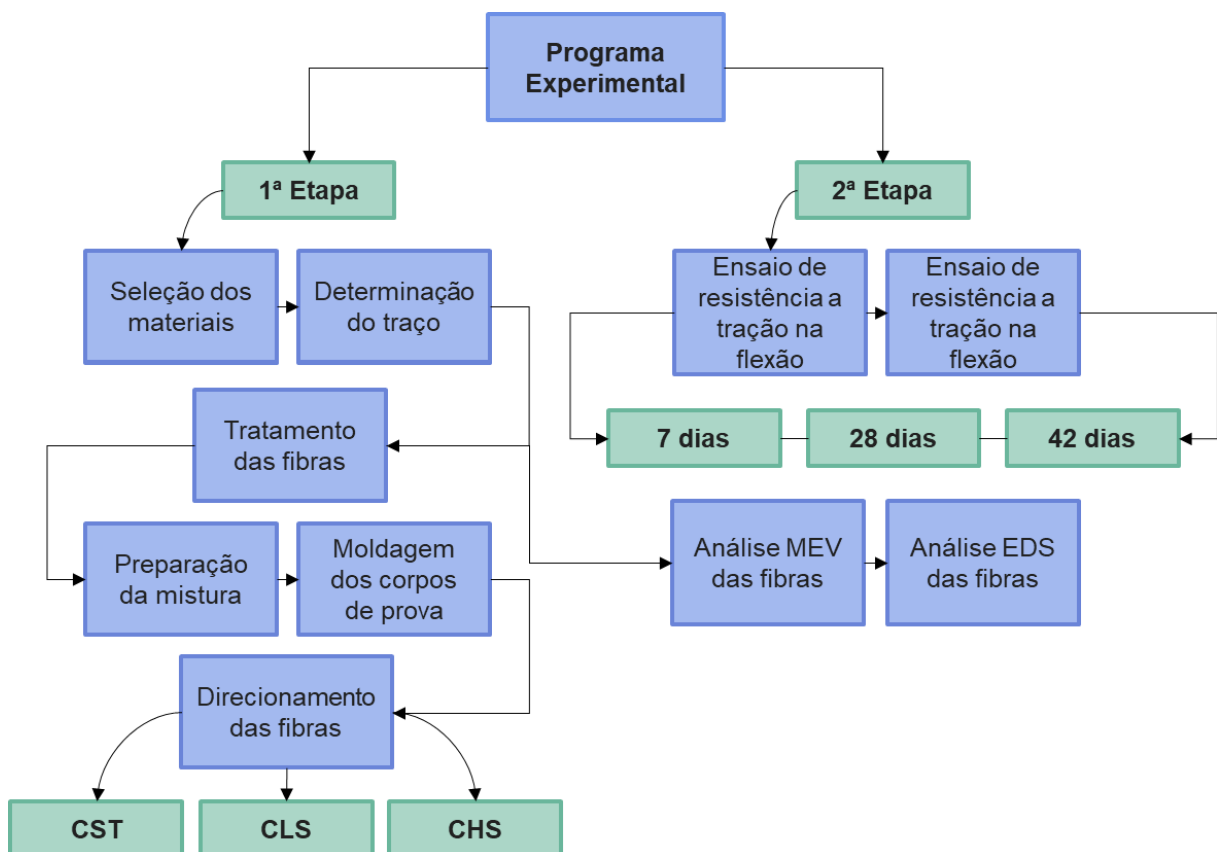
Figura 11 - Programa experimental do estudo

As etapas descritas no programa experimental são apresentadas na Figura 11. O Apêndice A apresenta o programa experimental da segunda etapa do estudo.

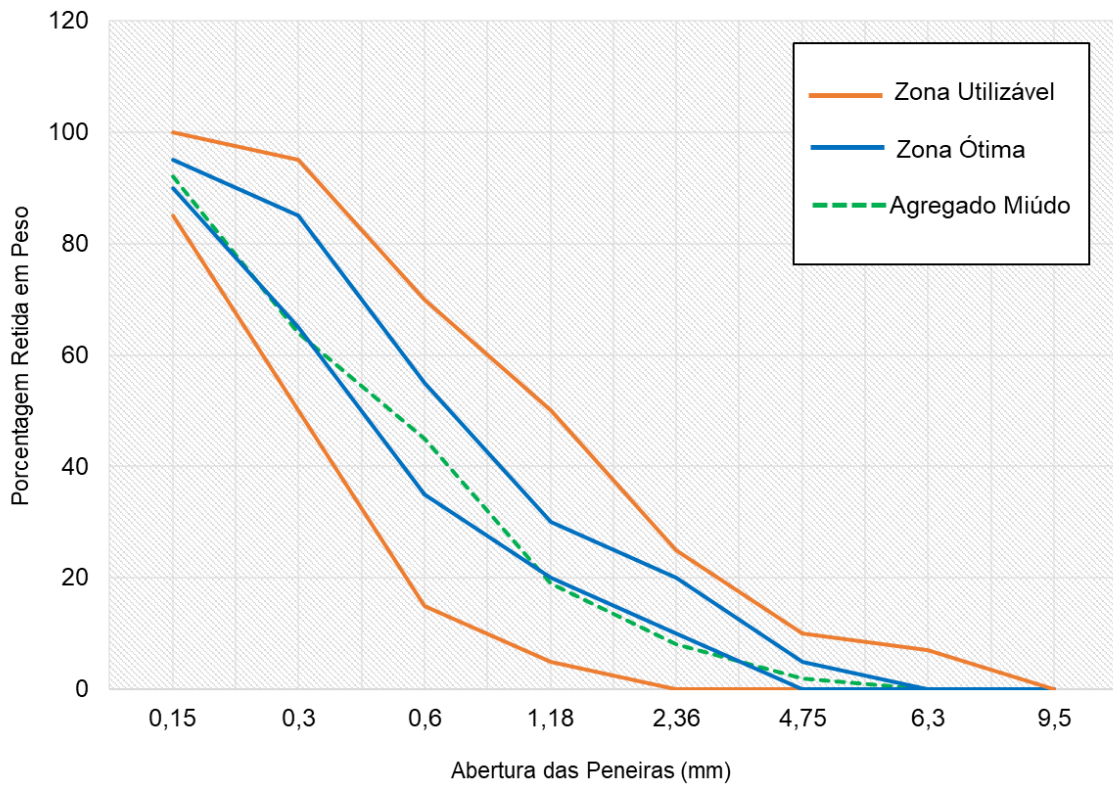
Figura 12 - Curva granulométrica do agregado miúdo

Os resultados obtidos no processo de caracterização de agregado miúdo são representados de forma gráfica a partir da curva granulométrica apresentada na Figura 12.

Os ensaios de massa unitária, massa específica e granulometria dos agregados são fundamentais para a caracterização e controle de qualidade dos materiais. Eles permitem calcular proporções adequadas nas misturas de compósitos cimentícios e avaliar a densidade e a distribuição do tamanho das partículas.

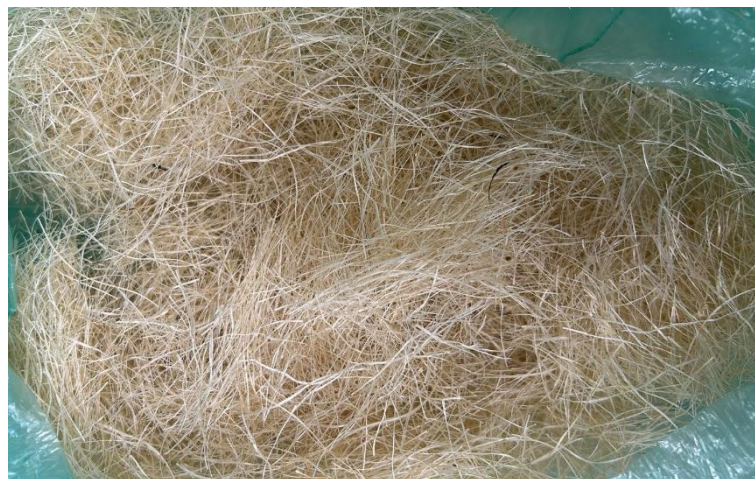
Figura 13 - Fibras de sisal cortadas em 20 mm

A partir dos aspectos analisados anteriormente com relação a utilização de fibras em concretos e argamassas, como o fato de que elas podem melhorar as propriedades mecânicas, optou-se por utilizar a fibra de sisal nesta pesquisa, a qual foi confeccionada a partir de uma corda de sisal. Foi realizada a compra de uma corda de sisal no comércio de materiais de construção civil da cidade de Caxias do Sul e efetuado o corte das fibras com aproximadamente 20 mm de comprimento, conforme Figura 13.

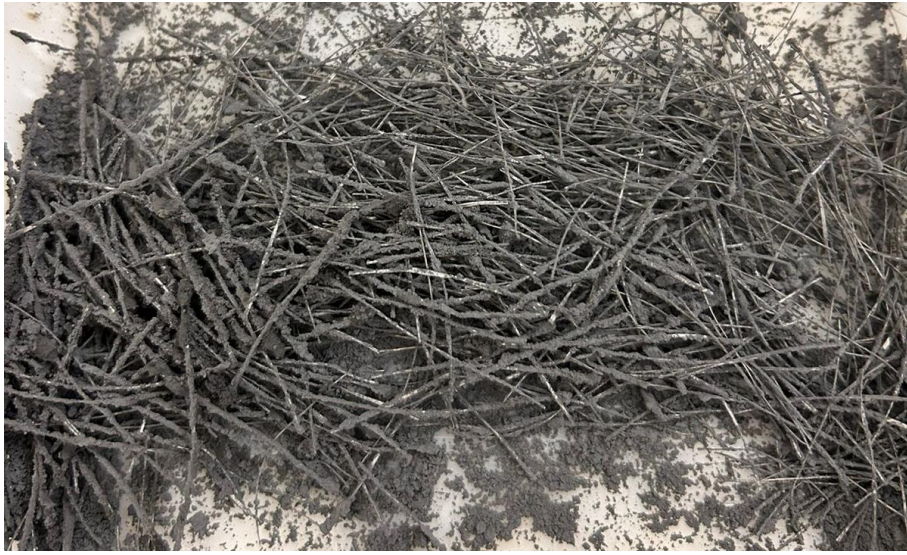
Figura 15 - Fibras de sisal tratadas com látex e pozolanas

No segundo método, as fibras foram tratadas com uma solução diluída de látex, reduzindo a concentração de 60% para 5%. As fibras foram submersas na solução de látex e em seguida foram passadas em um recipiente contendo pozolana com o auxílio de uma pinça, promovendo a adesão das partículas ao látex. Após a aplicação, as fibras foram secas durante 2 dias, finalizando o tratamento. A Figura 15 apresenta as fibras tratadas com látex e pozolanas após a secagem.

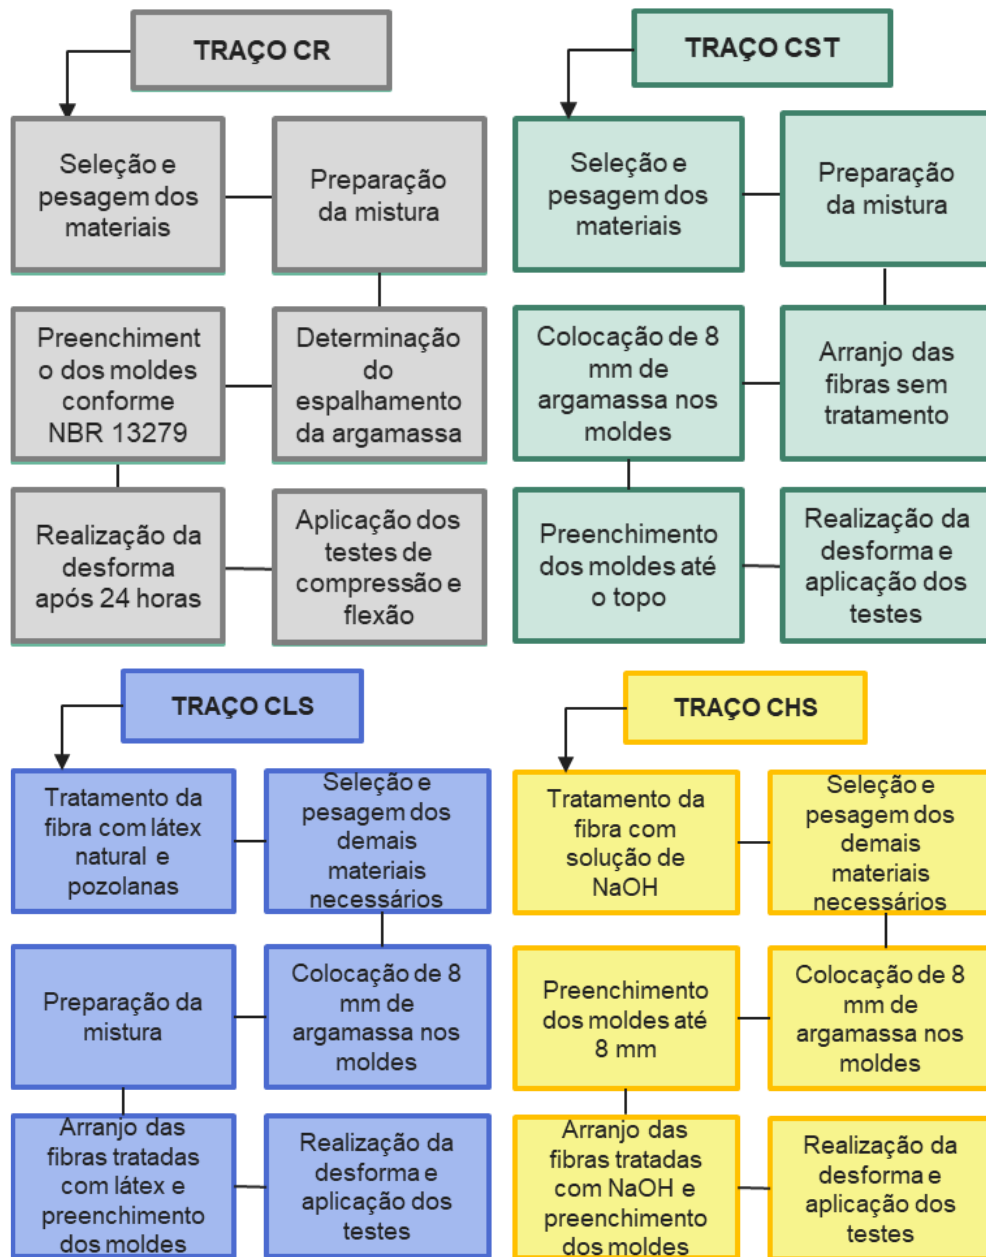
Figura 16 - Procedimento de mistura dos materiais

Após efetuado o tratamento das fibras foi possível realizar a mistura dos materiais restantes. A Figura 16 apresenta o procedimento de mistura dos materiais para a fabricação dos corpos de prova conforme previsto no programa experimental.

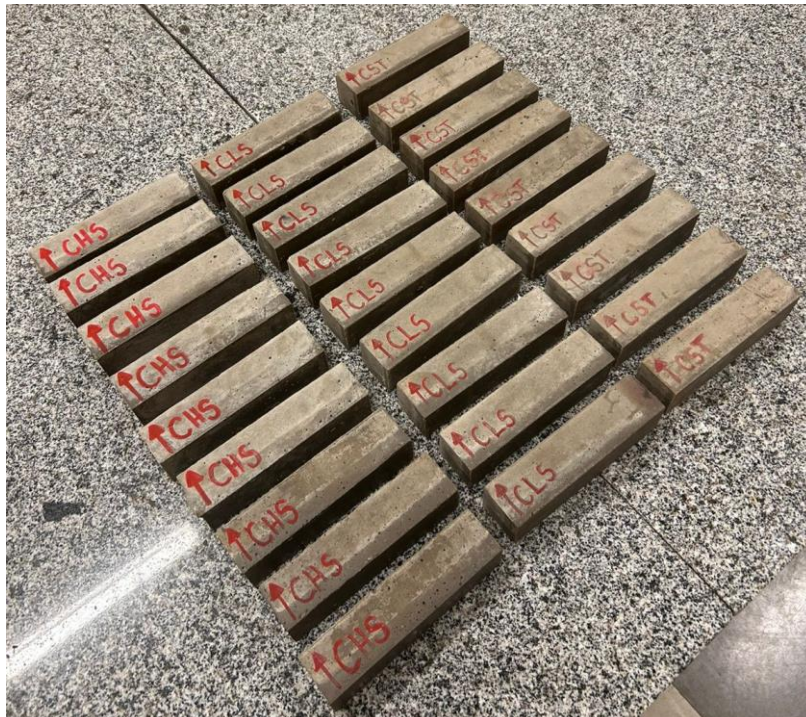
Figura 19 - Corpos de prova após serem desmoldados

O posicionamento correto dos moldes na prensa foi indicado com uma flecha, de forma a garantir a orientação adequada durante o ensaio, pois as 17 fibras de sisal foram cuidadosamente arranjadas na face inferior do molde. A Figura 19 apresenta os corpos de prova após serem desmoldados.

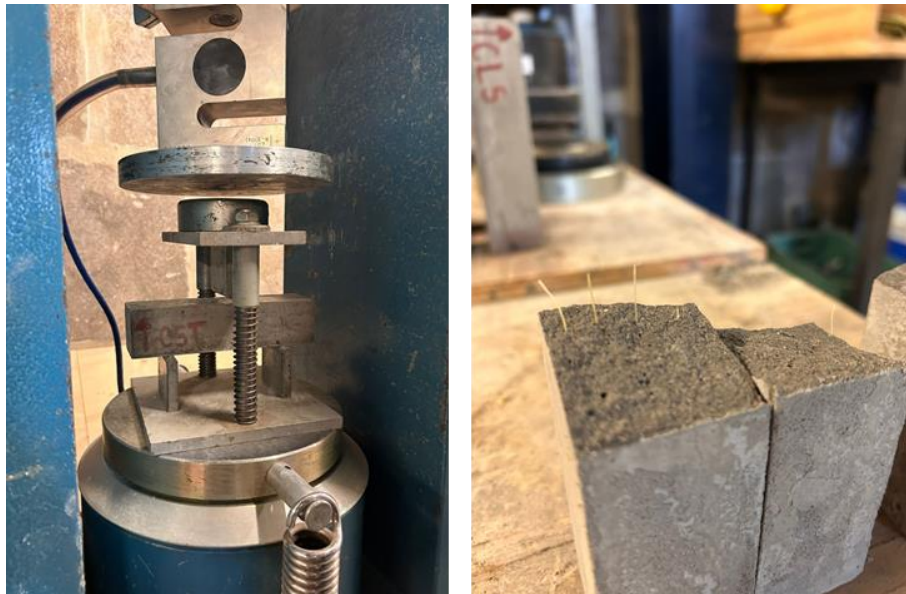
Figura 20 - Ensaio resistência a tração na flexão

O ensaio de resistência à tração na flexão consiste em aplicar uma carga de flexão em um corpo de prova até que ocorra a fratura, permitindo a determinação da tensão máxima que o material pode suportar. A resistência à tração na flexão é um parâmetro que reflete a capacidade do concreto ou argamassa de resistir a forças que tendem a causar fissuras.

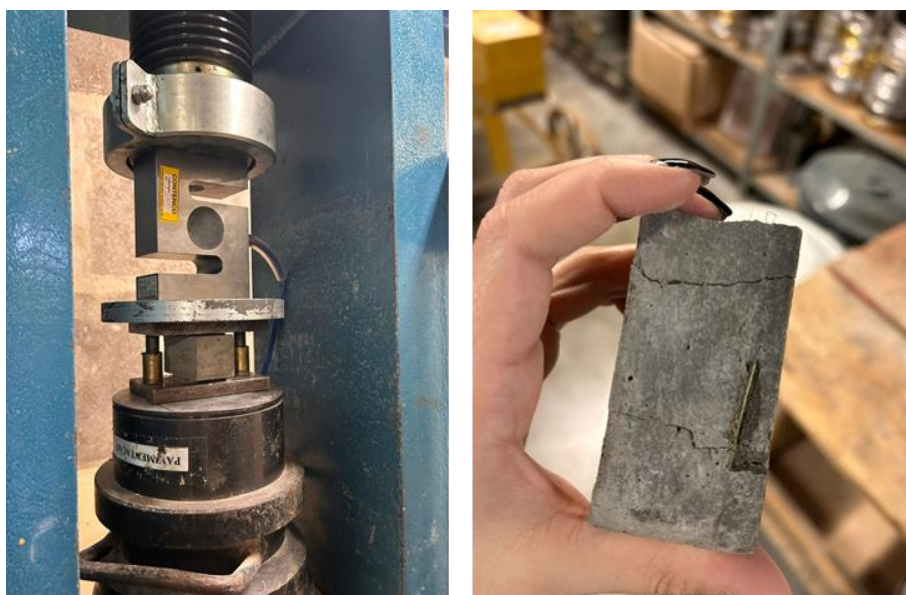
Figura 21 - Ensaio de resistência a compressão

A Figura 21 apresenta o corpo de prova posicionado na prensa e após o rompimento.

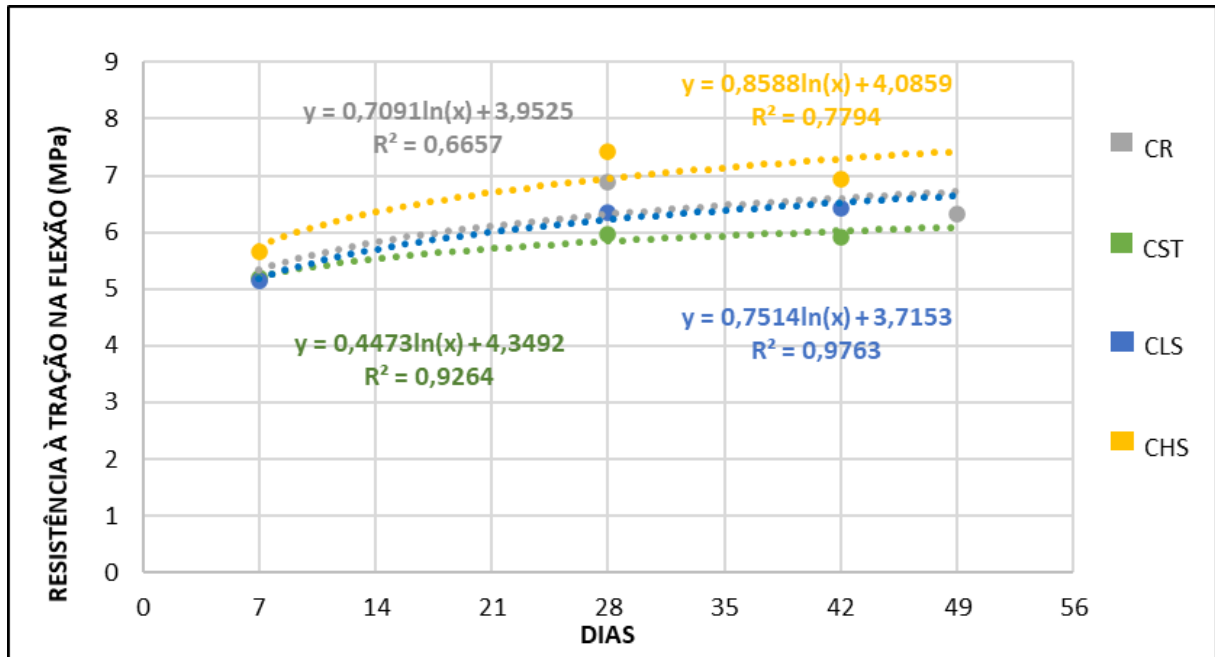
Figura 30 - Linhas de tendência dos resultados médios de resistência a tração na flexão

O corpo de prova CST apresentou o valor de R sendo 0,9264, sugerindo uma forte correlação e indicando que a inclusão de microfibras, mesmo sem tratamento, proporciona uma resposta mecânica consistente ao longo do tempo. Embora não tenha alcançado os níveis de resistência do CLS e do CHS, esse resultado mostra que as microfibras contribuem positivamente para a resistência do compósito.

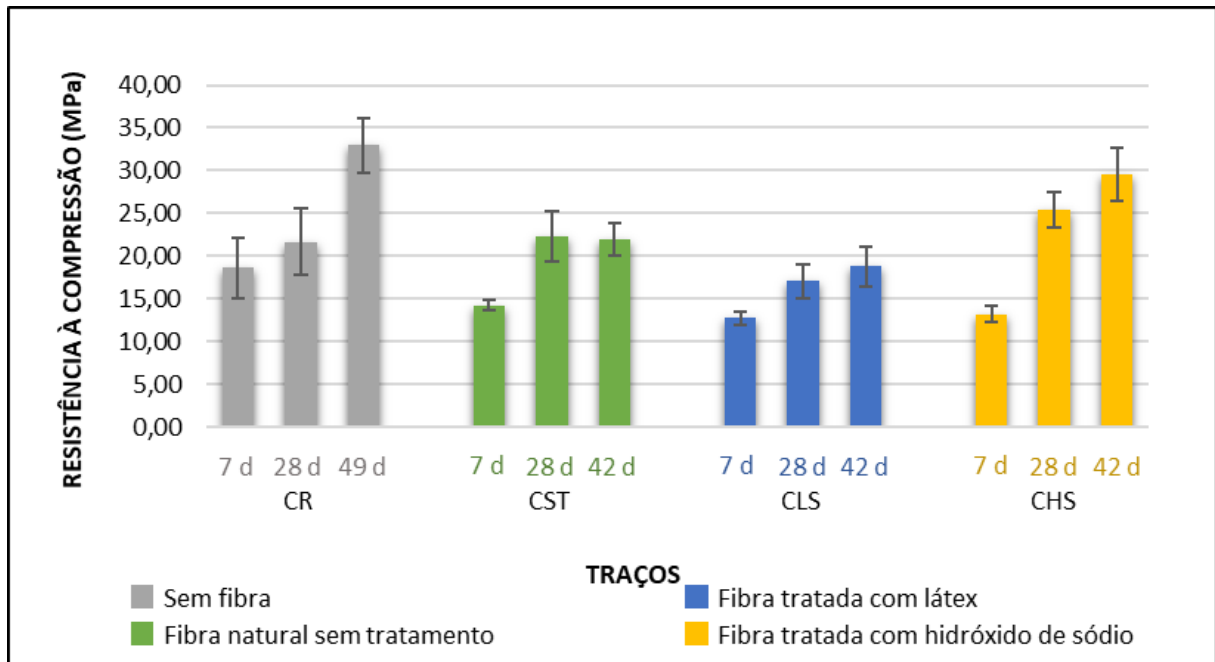
Figura 31 - Resultados de resistência média a compressão ao longo do tempo

Com relação a CR, aos 7 dias, a resistência à compressão foi de 18,66 MPa, um valor relativamente baixo comparado as demais idades, mas assim como na análise feita para CR nos resultados de resistência a tração na flexão, é esperado, já que esse é o estágio inicial do processo de hidratação do cimento.

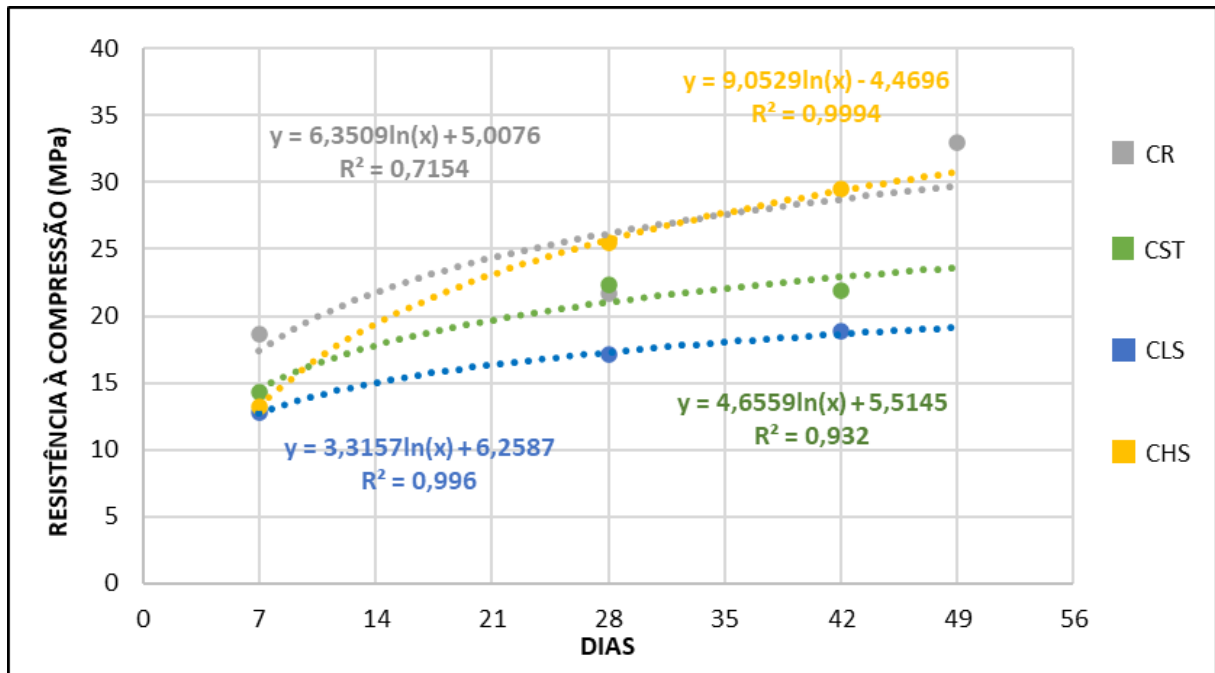
Figura 32 - Linhas de tendência dos resultados médios de resistência a compressão

O corpo de prova CR apresentou um valor de R de 0,7154, indicando uma correlação moderada entre a resistência à compressão e o tempo. Esse valor relativamente baixo sugere que o comportamento mecânico do compósito foi menos previsível.
