**ANÁLISE DA SOLDABILIDADE DOS AÇOS COM BAIXO TEOR DE CARBONO E
DE ALTA RESISTÊNCIA E BAIXA LIGA APLICADOS À FABRICAÇÃO DE
POLTRONAS DE ÔNIBUS**

Trabalho de conclusão de curso apresentado à Universidade de Caxias do Sul como requisito parcial à obtenção do grau de Engenheiro Mecânico.

Área de concentração: processos de soldagem.

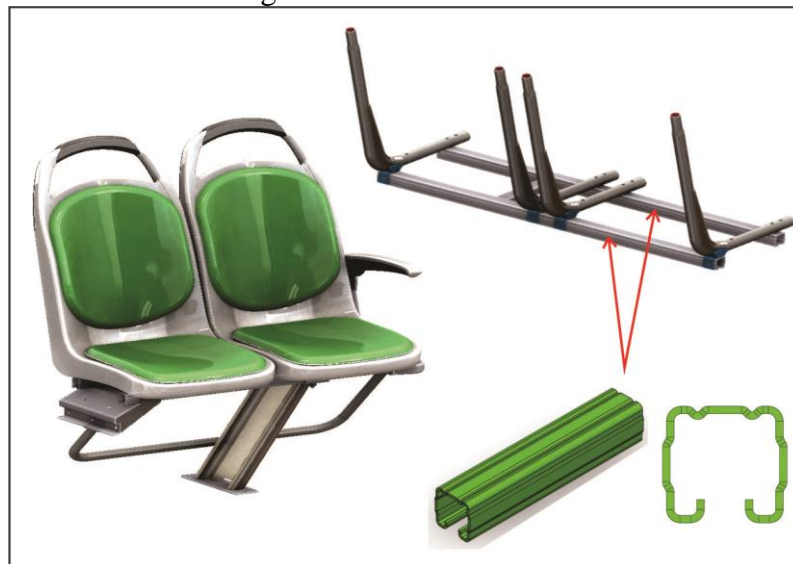
Figura 1 – Poltrona urbana

O desenvolvimento do estudo se dará nos setores de Engenharia Experimental, Engenharia do Produto e Assistência Técnica, contribuindo com a análise do projeto utilizado na poltrona urbana, ilustrada na Figura 1, buscando acrescentar mais dados técnicos à ocorrência dos problemas encontrados, possibilitando em um melhor entendimento do caso.

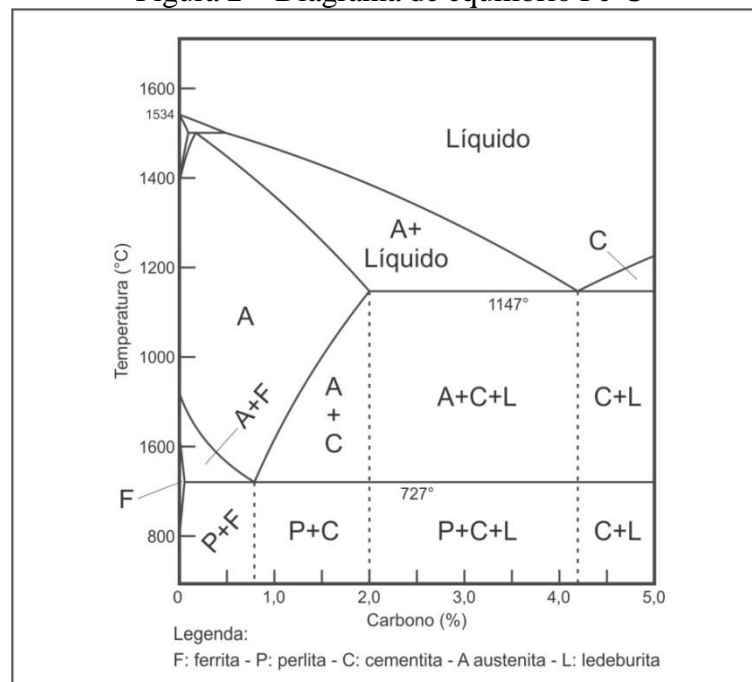
Figura 2 – Diagrama de equilíbrio Fe-C

Além da composição química, outro fator muito importante é a microestrutura do material. O diagrama de equilíbrio Fe-C, conforme Figura 2, esquematiza as fases da liga em função da temperatura e composição da mesma. Algumas microestruturas básicas encontradas nos aços são: a cementita, a ferrita, a perlita e a austenita (MARQUES; MODENESI; BRACARENSE, 2005).

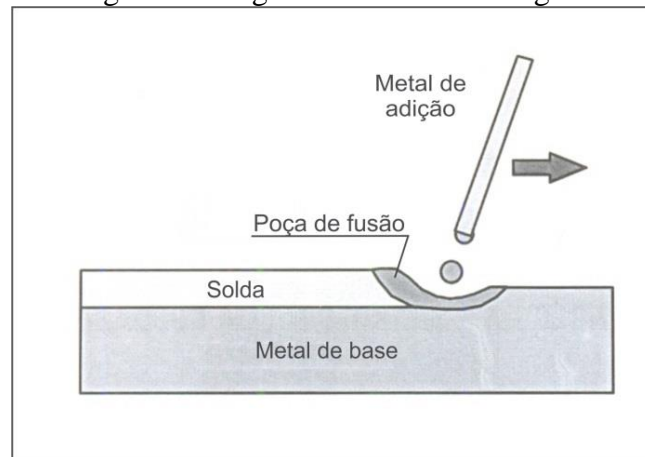
Figura 3 – Regiões básicas da soldagem

As juntas são regiões onde ambas as peças serão unidas através do processo de soldagem (MARQUES; MODENESI; BRACARENSE, 2005). Os materiais primários dos componentes que estão sendo soldados levam o nome de metal base. Nos métodos de soldagem por fusão, geralmente ocorre a utilização de um material adicional a ser fundido, o chamado metal de adição. No decorrer do processo, estes elementos serão fundidos, formando a poça de fusão. Ao resultado de toda esta operação se denomina solda. Na Figura 3 estão ilustradas estas regiões básicas que formam as juntas soldadas.

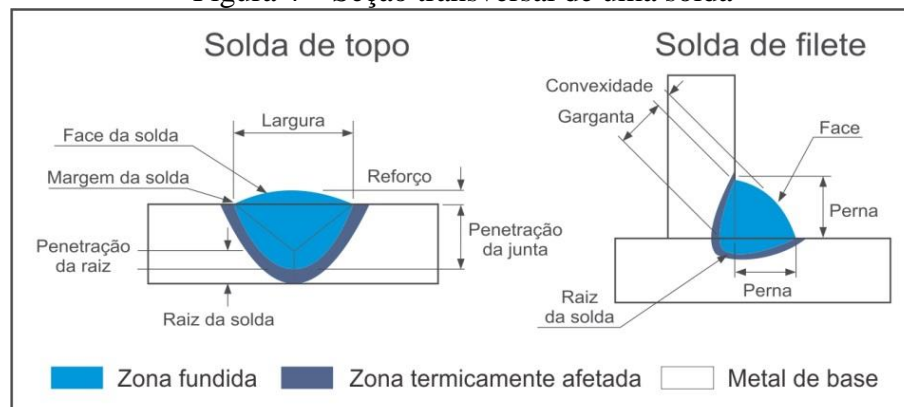
Figura 4 – Seção transversal de uma solda

A zona fundida é a região onde se encontram misturados o metal base fundido com o metal de adição. O calor gerado no processo provoca alterações na estrutura e propriedades em certa região do metal base, mesmo sem a ocorrência de fusão do mesmo. Esta área é denominada zona termicamente afetada (ZTA). Em alguns casos de solda de topo é utilizado o cobre-junta que se trata de uma peça disposta abaixo da região que receberá o cordão de solda com o intuito de conter o metal fundido. As zonas mencionadas também estão ilustradas na Figura 4.

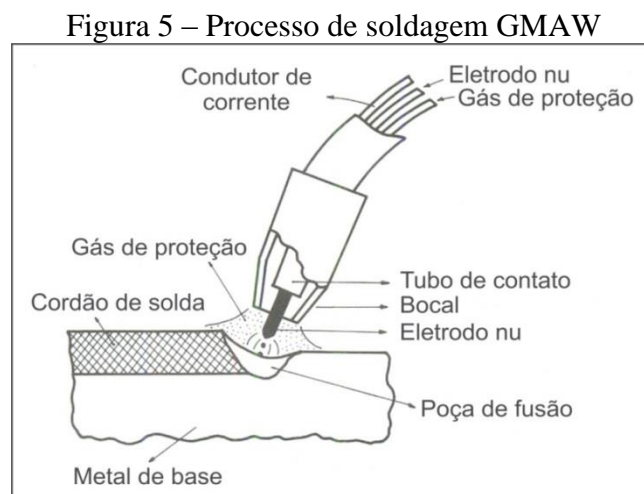
No processo GMAW (*Gas Metal Arc Welding*), a fonte de aquecimento que irá unir ambas as peças é gerada através de um arco elétrico criado entre um eletrodo metálico (maciço, consumível e sem revestimento), alimentado de forma contínua, e a peça final. A poça de fusão fica envolta de um gás, inerte ou ativo, que a protege contra as contaminações da atmosfera. (MARQUES; MODENESI; BRACARENSE, 2005). A Figura 5 mostra esquematicamente o processo.

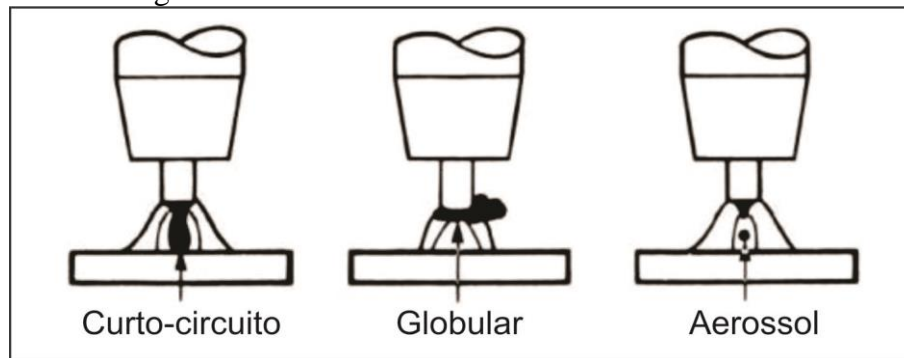
Figura 6 – Modos de transferência do metal de solda

O modo de transferência por corrente pulsada é semelhante ao aerossol, porém neste existe a ação de duas correntes distintas, sendo uma baixa, para manter o arco elétrico e outra em picos, responsável pela transferência de apenas uma gota. A corrente média é bem menor, permitindo a soldagem de espessuras menores (ROMERO NIETO; FLÓREZ, 2012).

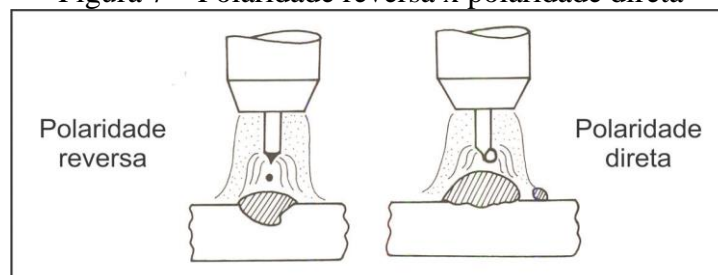
Figura 7 – Polaridade reversa x polaridade direta

A soldagem GMAW geralmente é operada com corrente contínua e polaridade reversa, eletrodo positivo, contribuindo com um arco mais estável e que atinge maiores penetrações. A polaridade direta possui uma transferência de material instável e pode ser utilizada em alguns casos onde se visa uma grande taxa de deposição sem interesse na penetração. A Figura 7 exhibe a comparação entre os comportamentos da polaridade na soldagem (MACHADO, 1996; WAINER; BRANDI; MELLO, 1992).

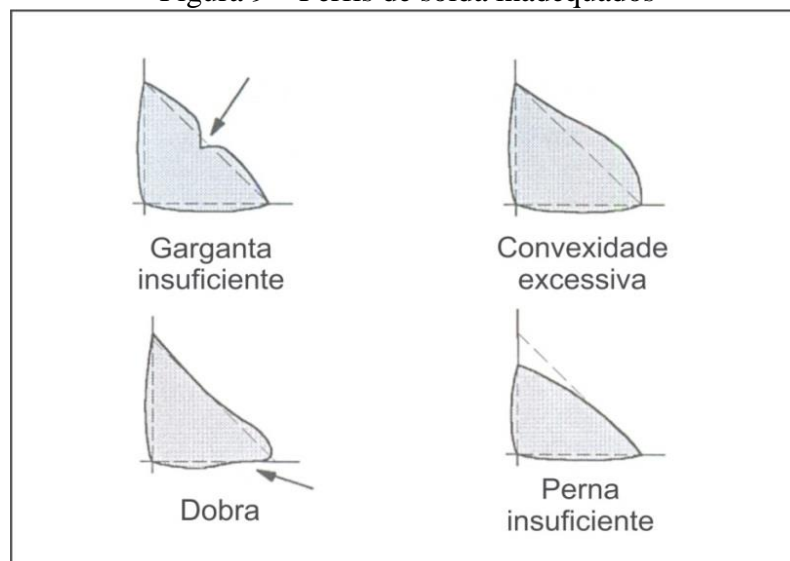
Figura 9 – Perfis de solda inadequados

Além do desperdício de material, as dimensões que não atendam a determinação de projeto podem ser consideradas defeitos, pois através da elaboração do mesmo são analisadas variáveis que envolvem propriedades mecânicas como a resistência à tração, por exemplo. Já o problema envolvendo perfis incorretos da solda está relacionado com o fato dos mesmos serem concentradores de tensões, contribuindo com o surgimento e propagação de trincas. A manipulação incorreta do eletrodo e a utilização de parâmetros de soldagem inadequados são os principais fatores geradores destas imperfeições. Na Figura 9 estão ilustrados alguns perfis de soldas inadequados (MARQUES; MODENESI; BRACARENSE, 2005).

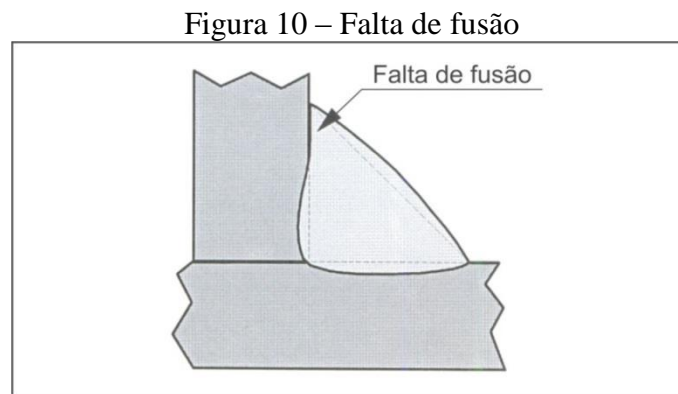
A falta de fusão se caracteriza pela união incompleta entre a zona fundida e o metal de base, ou entre passes adjacentes. Uma das causas é o fato da energia de soldagem não ser o suficiente para aquecer o metal da junta, resultante de uma baixa corrente ou elevada velocidade de soldagem sendo utilizada. As consequências são semelhantes ao defeito nos perfis de solda, facilitando o surgimento de trincas. Em peças de um grau de importância um pouco mais elevado, esta descontinuidade é inaceitável, sendo necessária uma ressoldagem da junta. A anotação na Figura 10 demonstra a região com falta de fusão, esquematicamente.

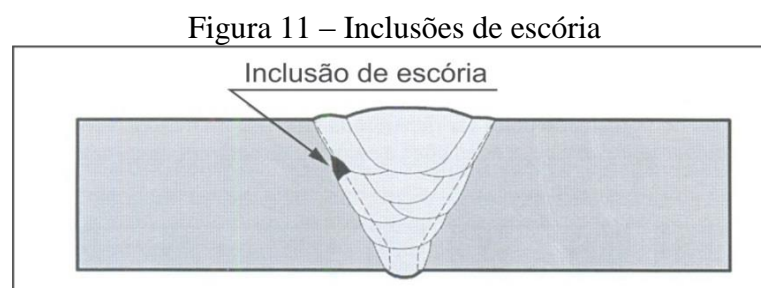
As inclusões de escória são materiais não metálicos que ficam presos na região soldada, conforme ilustrado na Figura 11. No processo GMAW, apesar da inexistência da escória, ocorrem inclusões de óxidos, que são originadas do uso de misturas de gases com elevado teor de oxigênio. A presença destas descontinuidades aprisionadas ao metal de solda age como concentradora de tensão, facilitando a propagação de trincas (TATAGIBA; GONÇALVES; PARANHOS, 2012).

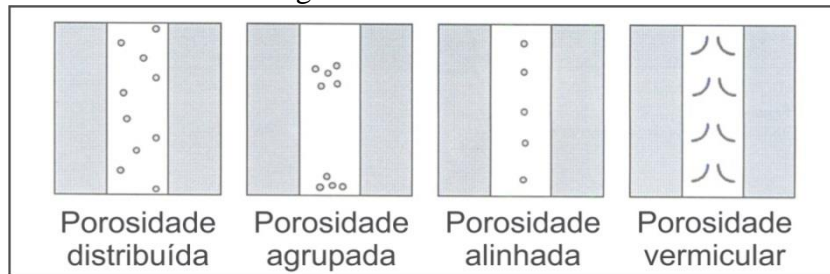
Figura 12 – Porosidades

As porosidades são concentrações de gases que ficam presos na superfície ou no interior do metal de solda. Os poros podem estar dispostos de diversas maneiras, conforme ilustrado na Figura 12. Entre as causas mais comuns estão os contaminantes da atmosfera, má

limpeza das superfícies, alta oxidação e umidade na região da junta e parâmetros de soldagem inadequados (ESAB, 2005).

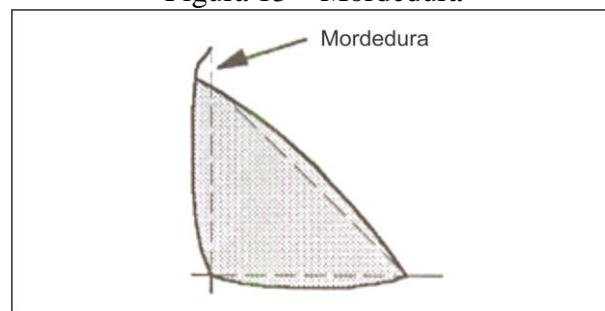
Figura 13 – Mordedura

A mordedura, representada na Figura 13, é uma entrância nas bordas do cordão de solda geralmente causada pelo uso inadequado de parâmetros de soldagem, principalmente velocidade de soldagem e tensão. Também se configura como um concentrador de tensões, afetando principalmente a resistência à fadiga do metal soldado (ESAB, 2005).

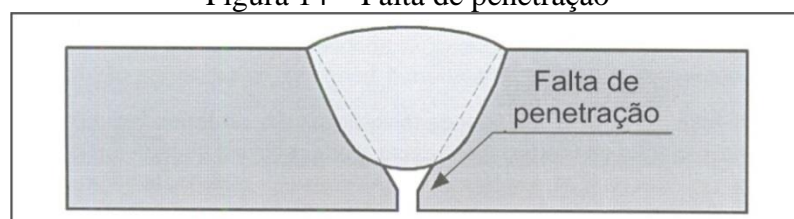
Figura 14 – Falta de penetração

A falta de penetração ocorre quando o metal de solda não se funde e preenche por completo a raiz da solda, conforme é visto na Figura 14. Geralmente a utilização de uma corrente muito baixa é o principal causador deste defeito. Velocidades elevadas de soldagem e bitola de eletrodo muito grande são outros fatores que podem originar a falta de penetração.

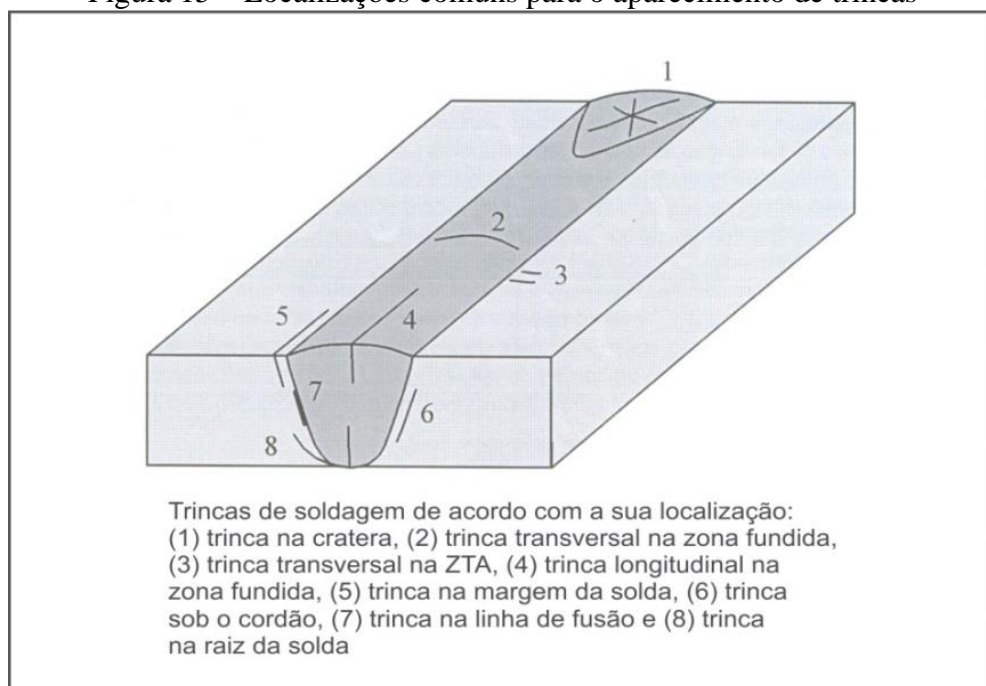
Figura 15 – Localizações comuns para o aparecimento de trincas

Também chamada de fissuração pelo hidrogênio, a fissuração a frio surge e vai se propagando lentamente (podendo demorar dois dias) no crescimento de grão após o processo de soldagem. A presença de hidrogênio na poça de fusão, uma microestrutura sensível (estimada pelo cálculo do carbono equivalente do aço), a temperatura e uma alta exigência mecânica da junta são os fatores principais para a formação de trincas no processo (MARQUES, MODENESI; BRACARENSE, 2005). A Figura 15 ilustra localizações típicas para o aparecimento de trincas.

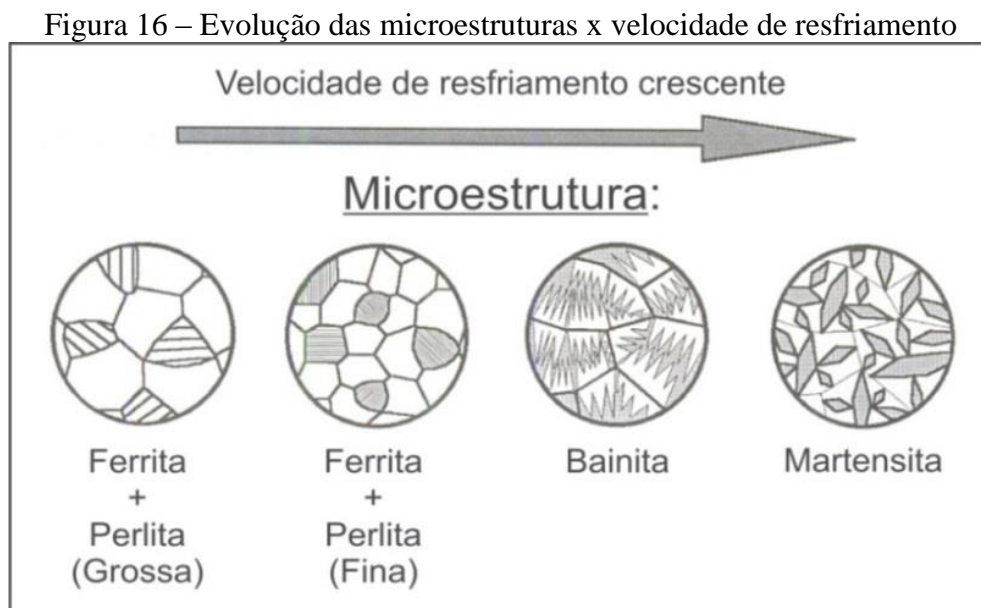
Segundo Marques, Modenesi e Bracarense (2005), a temperatura de transformação da austenita e a taxa de resfriamento são inversamente proporcionais. Quando o resfriamento ocorre de forma mais rápida, a austenita tende a ter dificuldades na segregação (alteração de composição entre pontos diferentes do material em consequência da solidificação). A presença de elementos de liga também contribui para esta condição. Com isso, o resultado será a formação de uma perlita de baixíssima espessura. Porém, para temperaturas de transformação ainda mais baixas, pode-se ter a ocorrência da chamada bainita, que confere excelente resistência mecânica ao aço. Níveis ainda maiores da velocidade de resfriamento contribuem para o aparecimento de uma microestrutura de elevada dureza e de extrema fragilidade, denominada martensita. A Figura 16 ilustra a evolução da microestrutura em função da velocidade de resfriamento.

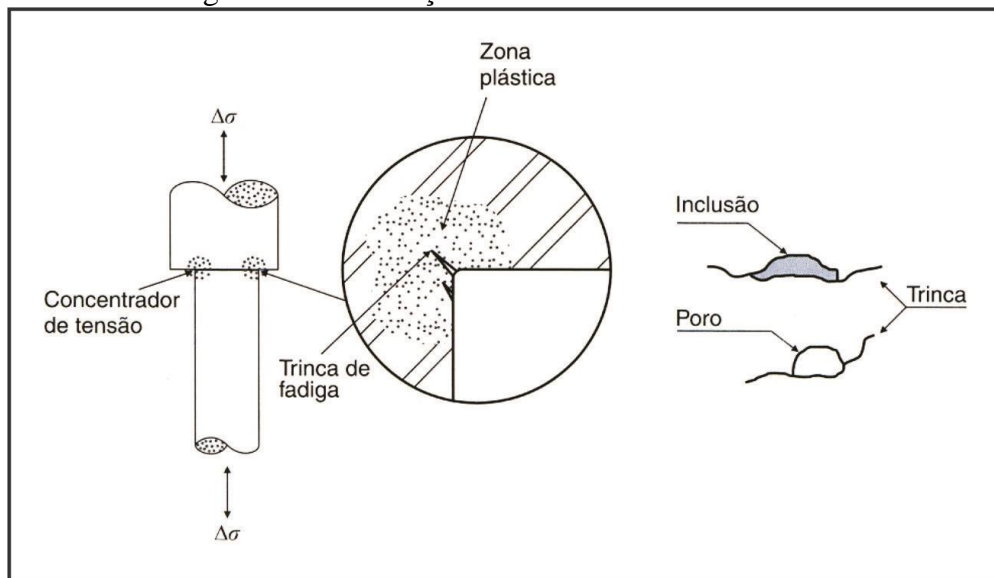
Figura 17 – Nucleação da trinca: elementos críticos

A nucleação ou início da trinca ocorrerá em regiões concentradoras de tensões, caracterizadas por apresentarem distorções nas linhas de tensões, interferindo na homogeneidade dessa distribuição. Os pontos de alta concentração de tensões, que contribuem para o surgimento da fissura, são evidenciados em contornos geométricos, microtrincas resultantes do processo de fabricação e em juntas, próximas ao cordão de solda e nos defeitos gerados. Na Figura 17 estão ilustrados elementos críticos favoráveis à nucleação da trinca.

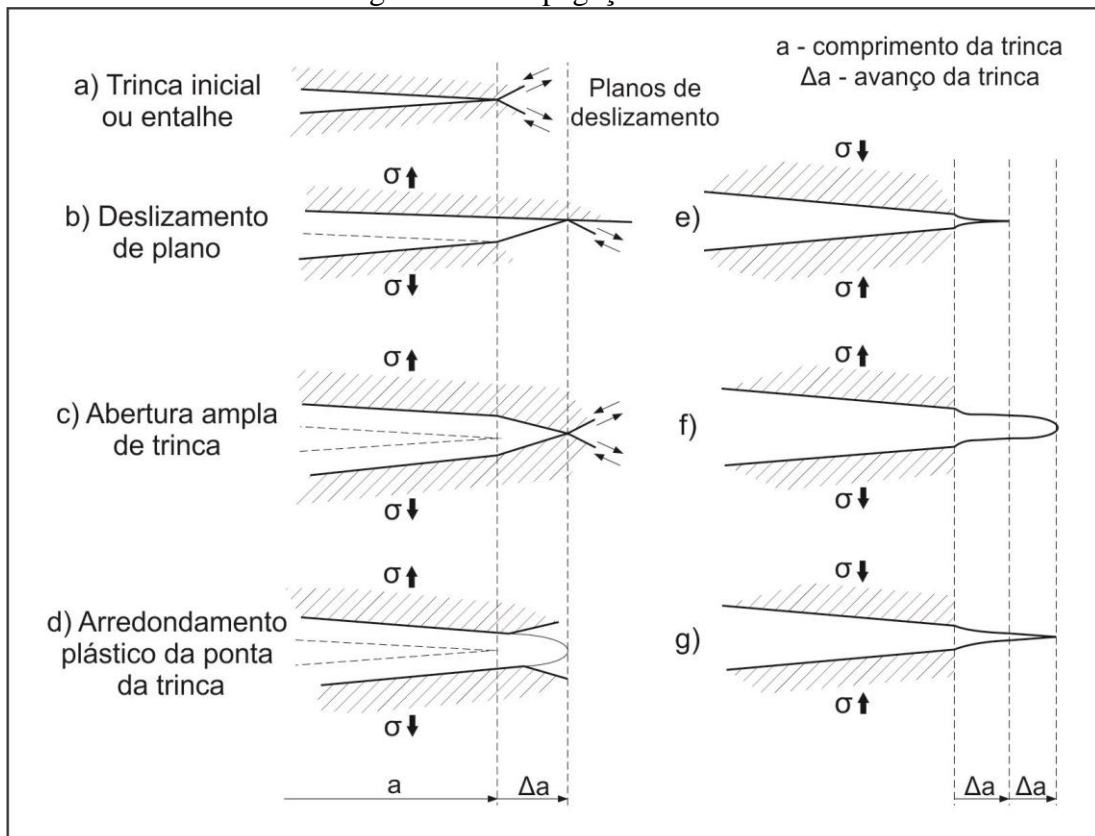
Figura 18 – Propagação da trinca

Conforme já mencionado, as descontinuidades originadas nos processos de soldagem são consideradas concentradoras de tensões, contribuindo para a formação das microtrincas. Logo, tais elementos devem ser minimizados ao máximo. Os efeitos das descontinuidades sobre as falhas por fadiga têm sido observados através de ensaios realizados. Uma concentração em torno de 1% de porosidades encontradas em algumas dessas análises, podem ser responsáveis pela redução de 30% da resistência à fadiga, ao diminuir a área da seção transversal preenchida com material (BRANCO; FERNANDES; CASTRO, 1999).

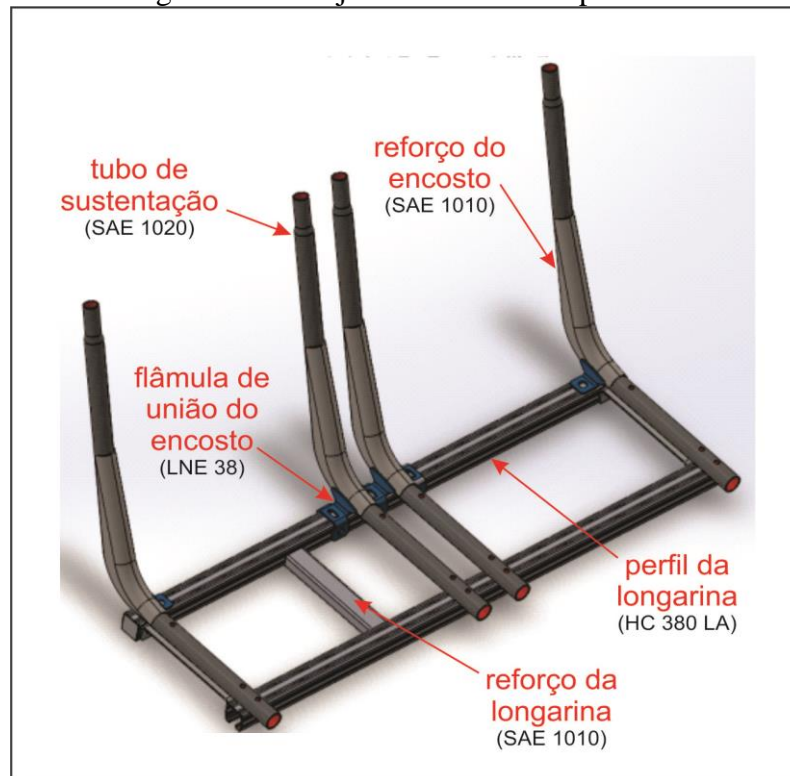
Figura 21 – Conjunto estrutural da poltrona

A poltrona foi constituída basicamente por uma estrutura metálica geral onde foram montados tanto o pé de fixação no assoalho, como também o revestimento de fibra onde há o contato com o passageiro. Ilustrado na Figura 21, o conjunto estrutural foi composto por: perfis da longarina, flâmulas de união do encosto, reforços do encosto e da longarina e tubos de sustentação.

Os perfis da longarina foram fabricados em aço HC 380 LA e as flâmulas de união do encosto em aço LNE 38, sendo ambos classificados como ARBL. Os reforços da longarina e do encosto foram fabricados em aço de baixo teor de carbono SAE 1010, enquanto os tubos de sustentação foram confeccionados em aço SAE 1020. As composições químicas e as propriedades mecânicas dos materiais estão informadas na Tabela 2. É importante salientar que as propriedades mecânicas dos aços SAE 1010 e SAE 1020 não são especificados pela norma e seus valores de referência estão conforme documentos internos da Marcopolo S.A..

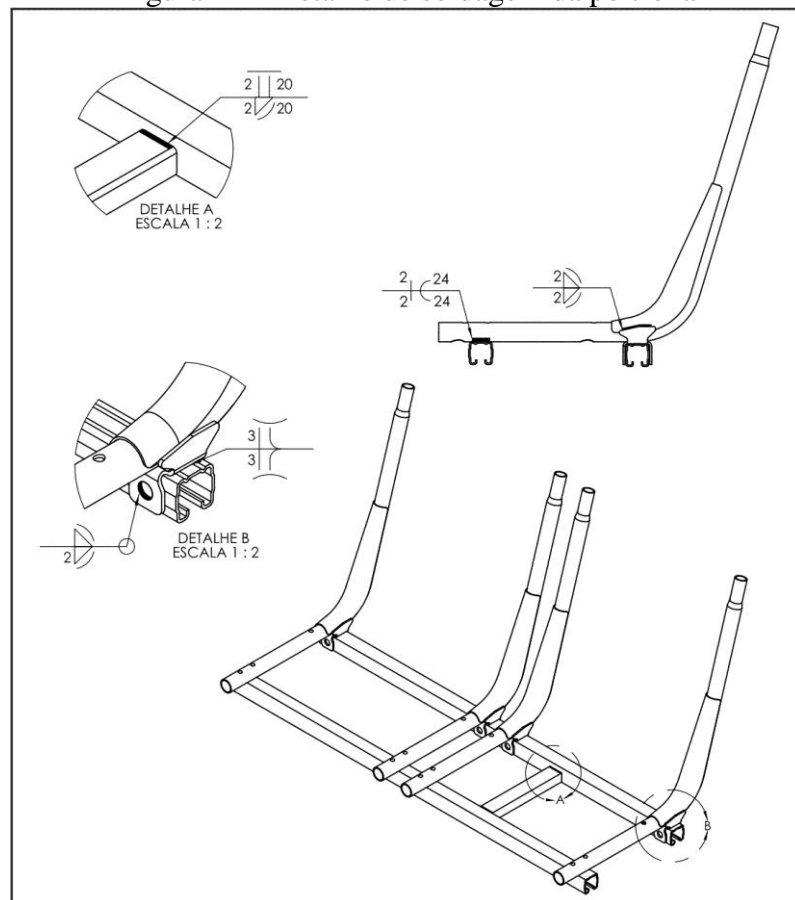
Figura 22 – Detalhe de soldagem da poltrona

Para os corpos de prova foram confeccionados três conjuntos estruturais de poltrona com base no projeto da empresa, com detalhe de soldagem esquematizado na Figura 22.

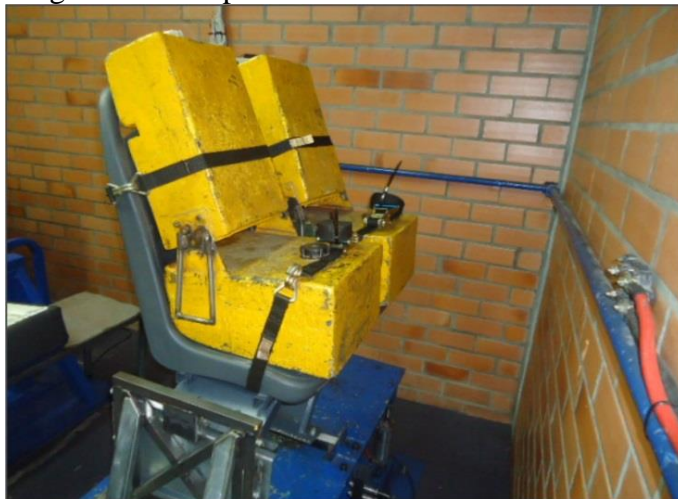
Figura 23 – Dispositivo de ensaio de durabilidade

O conjunto da poltrona foi fixado ao dispositivo, conforme ilustrado na Figura 23, de acordo com o descritivo operacional adotado pela empresa na montagem das mesmas. Os pesos padrão foram fixados de modo que o centro de massa do conjunto poltrona/pesos ficasse centralizado com o eixo de giro do dispositivo, para que esta variável não interferisse nos resultados.

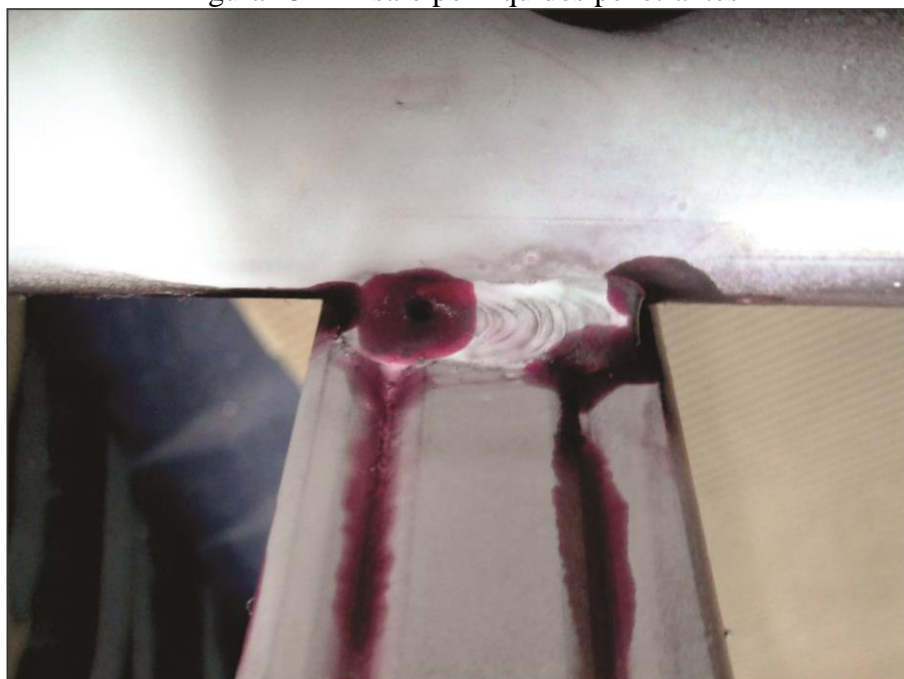
Figura 25 – Ensaio por líquidos penetrantes

Com a inspeção visual e o ensaio por líquidos penetrantes, ilustrado na Figura 25, foram evidenciadas algumas descontinuidades do tipo trinca de cratera, porém aceitáveis ao processo, pois não prejudicaram o desempenho do conjunto da poltrona.

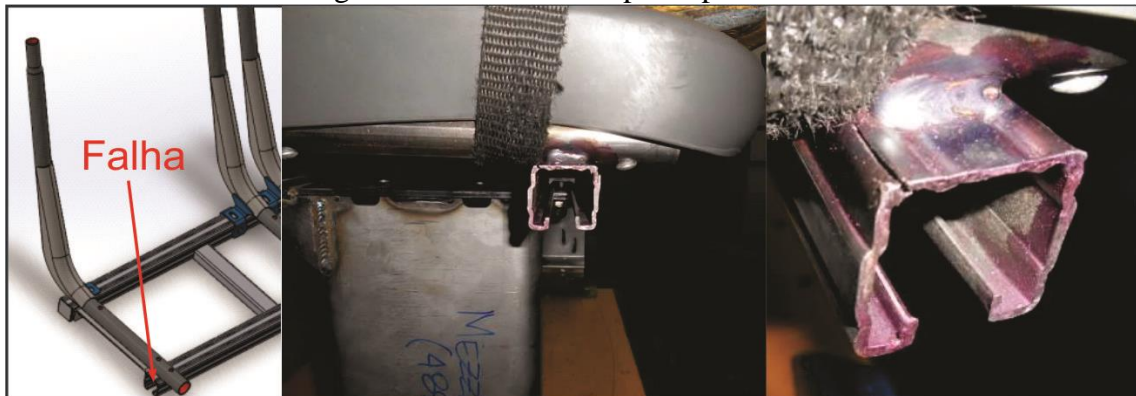
Figura 26 – Falha do corpo de prova CP1

O corpo de prova CP1 apresentou durabilidade de 593.000 ciclos quando foi identificada a falha no perfil da longarina, identificada por uma trinca próxima a região da junta soldada entre o perfil e a flâmula de união do encosto conforme ilustra a Figura 26. Nesse momento o ensaio foi encerrado.

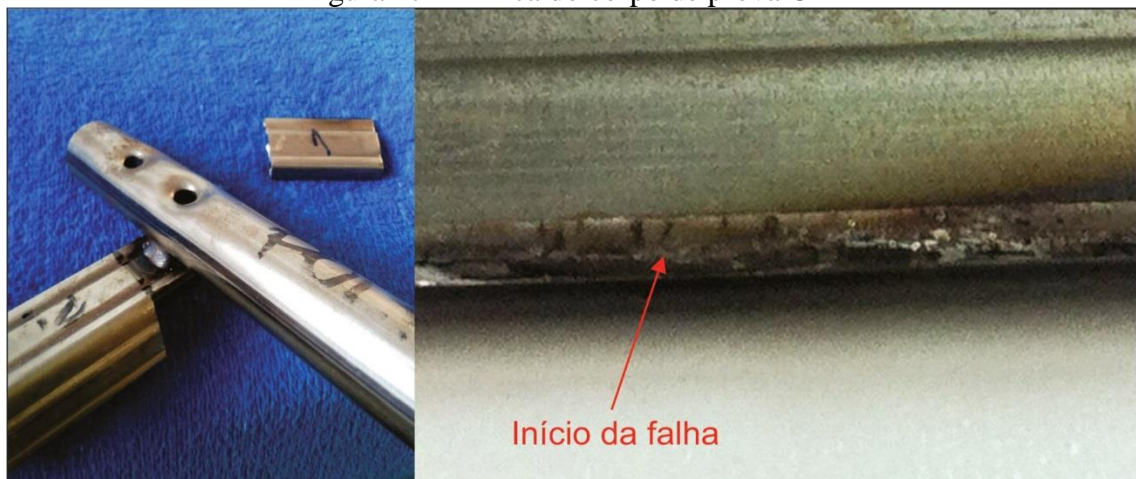
Figura 27 – Trinca do corpo de prova CP1

Com a análise posterior da trinca com uma lente de aumento de 10X, conforme ilustra a Figura 27, foi identificado que a nucleação da trinca de fadiga ocorreu na zona termicamente afetada do perfil da longarina entre as juntas soldadas que realizaram a união deste com a flâmula de união. Conforme será discutido em seções posteriores, a região em questão possui características microestruturais que evidenciam a fragilidade causada ao material após o processo de soldagem.

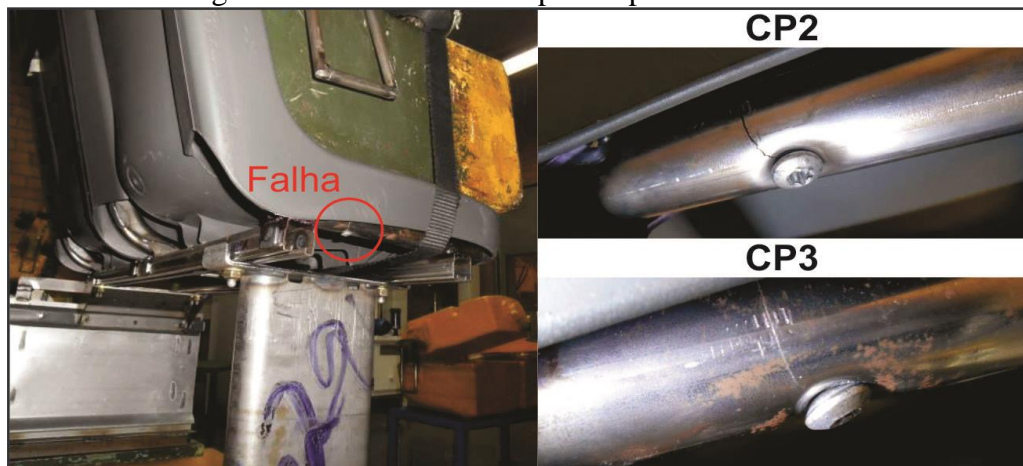
Figura 28 – Trincas dos corpos de prova CP2 e CP3

Os corpos de prova CP2 e CP3 apresentaram falhas de fadiga através do surgimento de trinca no tubo do encosto localizada junto ao furo do parafuso de fixação do casco da poltrona, conforme mostra a Figura 28, não possuindo influências do processo de soldagem. As estruturas suportaram respectivamente, 349.500 e 431.900 ciclos. Tanto a flexão exercida pela carga aplicada no encosto, como também o furo para a fixação, um concentrador de tensões, foram determinantes para a falha.

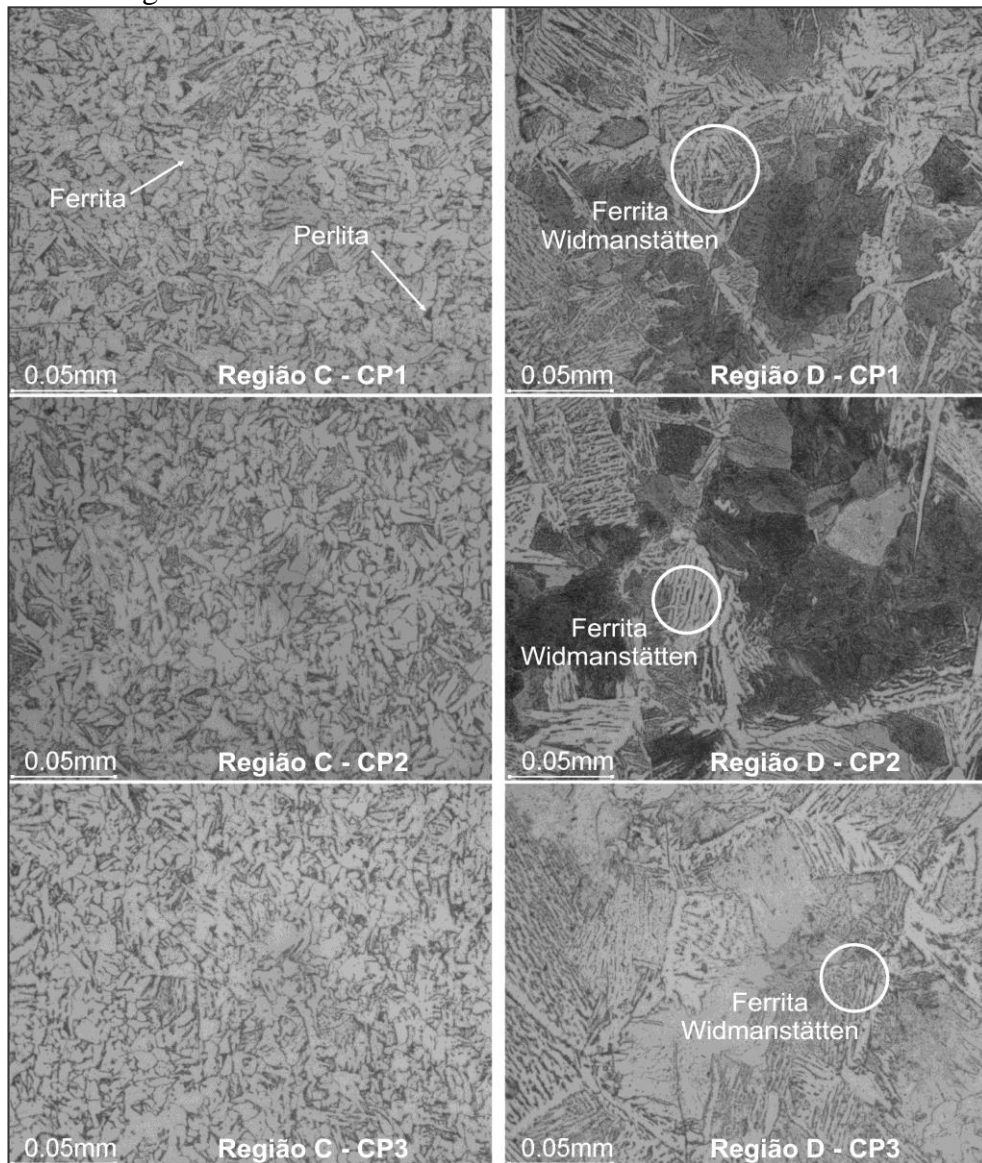
Figura 31 – Microestruturas da flâmula de união do encosto

A Figura 31 exibe as microestruturas da flâmula de união do encosto (LNE 38) com ampliação de 500X. Assim como o outo, o metal base deste aço microligado de baixo carbono (Região C) apresentou microestrutura com predominância ferrítica (regiões claras), porém com os grãos mais homogêneos e definidos, resultado do tratamento térmico que o material recebe para normalização. A perlita (regiões escuras) nos contornos de grãos foi identificada em maior quantidade e tamanho que o material anterior.

As ZTAs (Região D), ilustrada também na Figura 31 apresentaram grãos mais grosseiros em relação ao material anterior. Foi identificada grande incidência de agregados de ferrita-carbonetos. A ferrita *Widmanstätten* também foi identificada nos contornos de grãos.

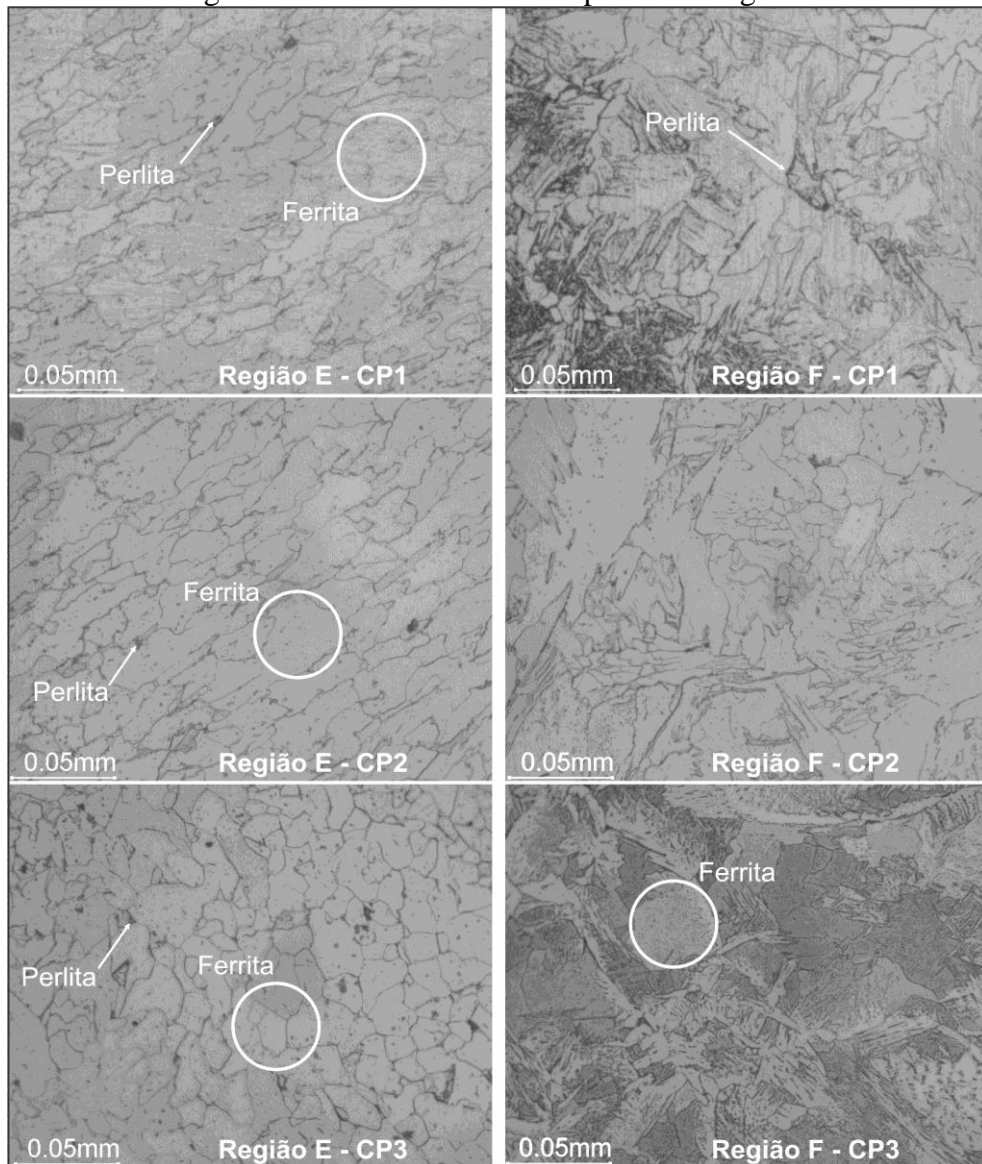
Figura 33 – Microestruturas do perfil da longarina

Na Figura 33 foram apresentadas as micrografias resultantes da análise do reforço do encosto (SAE 1010) com o aumento de 500X. A microestrutura do metal base (Região E) predominantemente ferrítica com pequenas quantidades de perlita fina nos contornos de grãos comprova teoricamente o previsto para o aço de baixo teor de carbono. Tanto as fases presentes, como os tamanhos dos grãos observados, sendo maiores em comparação aos materiais anteriormente analisados, indicam condições favoráveis à ductilidade.
