**AVALIAÇÃO DA QUALIDADE SUPERFICIAL DO AÇO AISI H13 APÓS  
PROCESSO DE ELETROEROSÃO POR PENETRAÇÃO**

Trabalho de conclusão de curso (MEC0290)  
apresentado à Universidade de Caxias do Sul  
como requisito parcial à obtenção do grau de  
Engenheiro Mecânico. Área de concentração:  
Processos de fabricação.

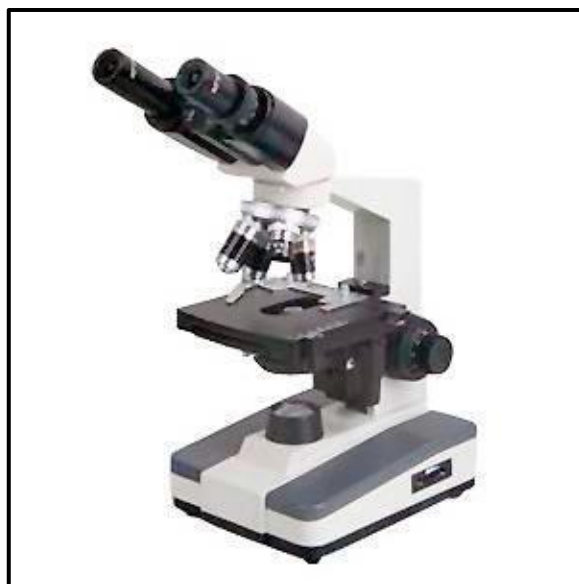
Figura 12 – Equipamento de microscopia ótica

Segundo Ferreira (2016) e Moreira (2013), os microscópios óticos têm funcionamento simples. A ampliação é feita por um conjunto de lentes de vidro ou de cristal e uma fonte de luz. Para formar a imagem aumentada da amostra, os microscópios são constituídos por uma combinação de componentes mecânicos e óticos, sendo a resolução da imagem dependente da qualidade das lentes e do comprimento de onda, que varia de 400 a 700 nanômetros.

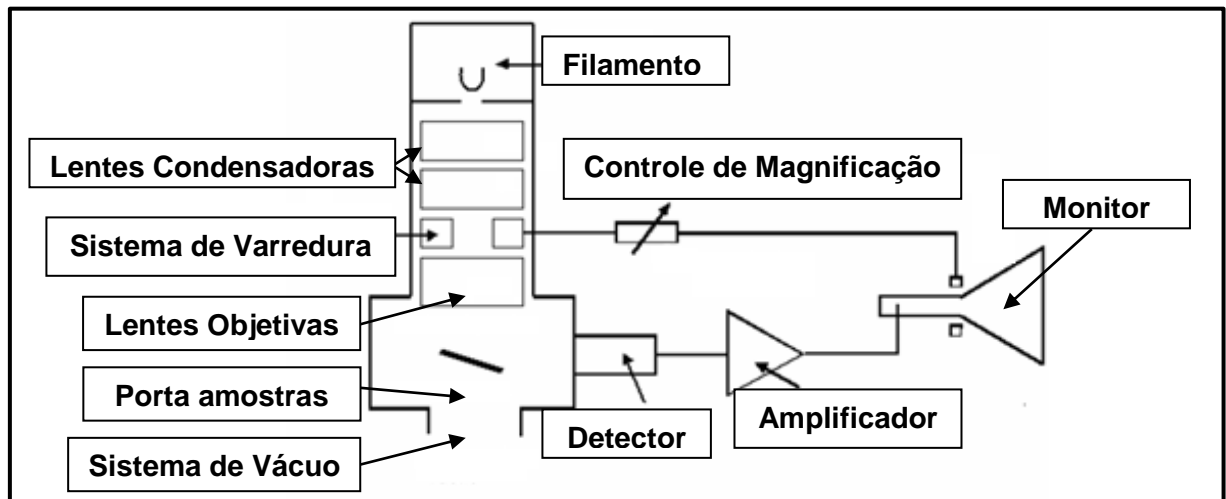
Figura 13 – Desenho esquemático dos componentes de um MEV

Os elétrons retro espalhados são aqueles que sofreram espalhamento elástico, gerando imagens que fornecem diferentes informações conforme o contraste que apresentam. Por intermédio deles é possível a geração de imagem topográfica (contraste em função do relevo) e imagem de composição (contraste em função dos elementos presentes na amostra). Enquanto isso, os elétrons secundários formarão imagens com alta resolução, na ordem de 3 à 5 nm. Utilizando-se de qualquer um dos dois sinais de elétrons comentados (retro espalhados e secundários), é possível modular o brilho e também gerar uma imagem da amostra. Esta imagem pode apresentar diferentes características, uma vez que mesma resulta da amplificação de um sinal obtido da interação entre o feixe eletrônico e o material da amostra, possibilitando a análise da microestrutura, morfologia e a textura do material usinado, devido à capacidade de scanear a superfície em 3D (DEDAVID et al., 2007).

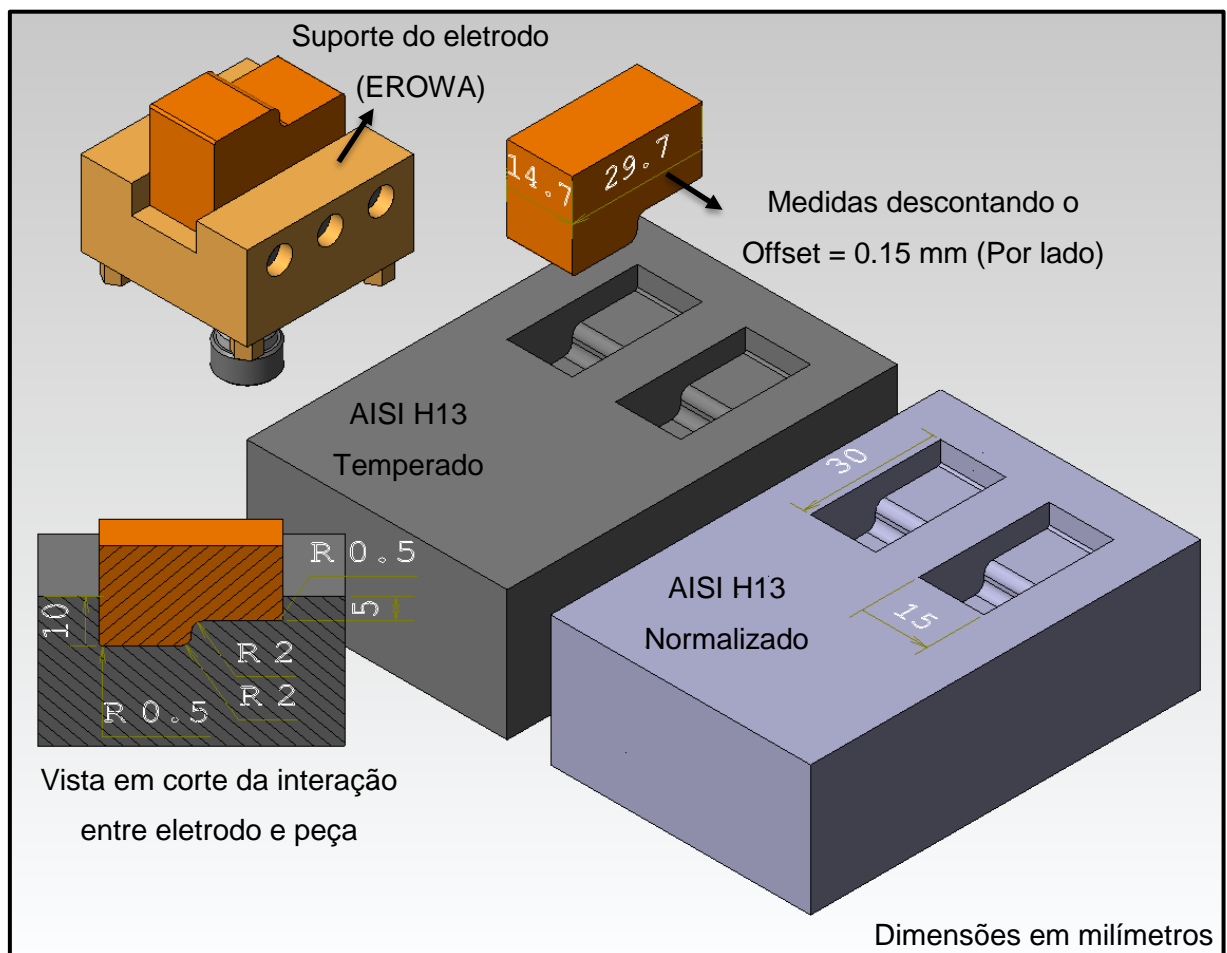
Figura 15 – Formato dos corpos de prova e eletrodo

Conforme as necessidades da empresa e para que seja possível a análise e comparação proposta por este trabalho, foram utilizados corpos de prova confeccionados de aço AISI H13. O formato do corpo de prova elegido foi obtido fazendo um estudo das geometrias geralmente empregadas em cavidades, e procura se aproximar ao máximo do formato das mesmas, para que se obtenha um comportamento semelhante ao ocorrido na confecção dos moldes. A figura 15 demonstra a geometria do corpo de prova e do eletrodo utilizado, também o sistema de fixação do eletrodo. Posteriormente a esta é abordado um breve apanhado sobre os materiais utilizados para a confecção dos mesmos.

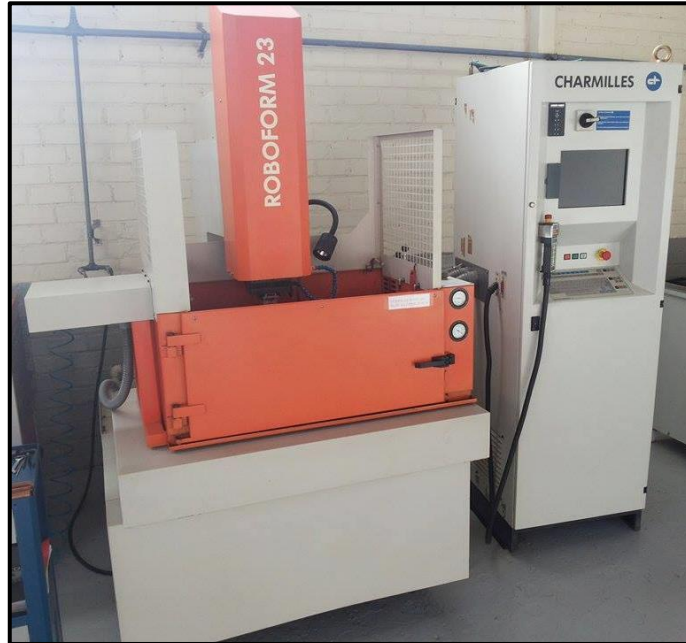
Figura 16 – Máquina de eletroerosão por penetração ROBOFORM 23

para visualização de parâmetros de controle. A figura 16 representa o equipamento de eletroerosão de propriedade da Usimagi Indústria Metalúrgica.

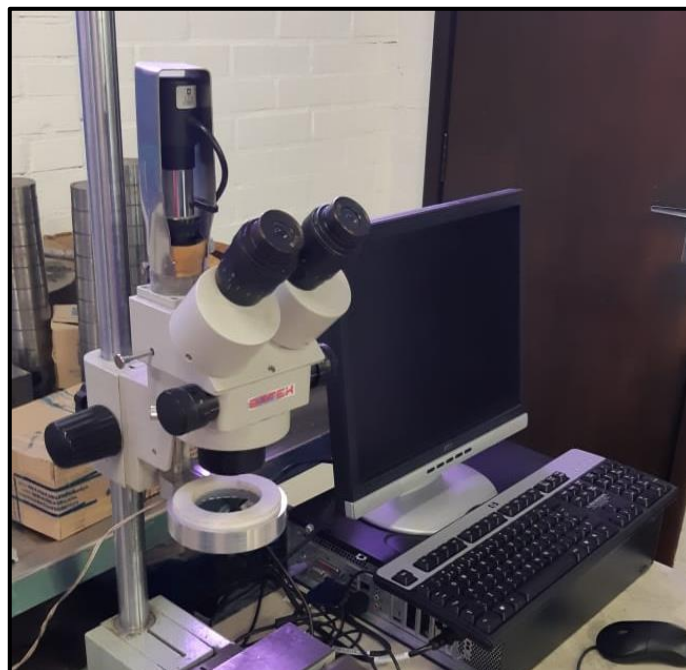
Figura 17 – Estereoscópio trinocular

A visualização da textura bidimensional foi realizada utilizando o Estereoscópio Trinocular (Microscópio Ótico). O equipamento pode ser observado na figura 17.

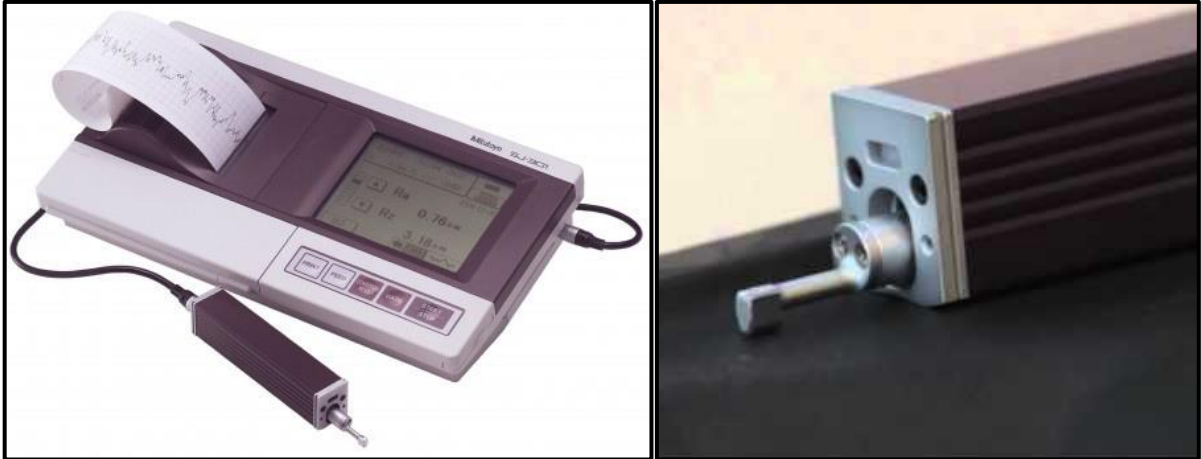
Figura 18 – Sistema de aferição de rugosidade

Para a aferição de rugosidade foi utilizado um sistema de aferição composto por rugosímetro da marca MITUTOYO e modelo SJ-301 e computador contendo software próprio para esta finalidade, conforme a figura abaixo.

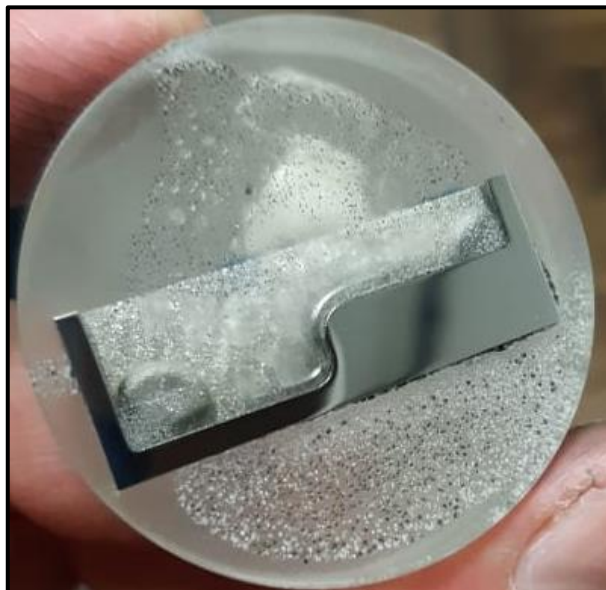
Figura 23 – Corpo de prova embutido em resina acrílica

Para a realização da metalografia foi executado o corte transversal do corpo de prova utilizando eletroerosão a fio disponível na empresa Usimagi. Posteriormente foi feito o embutimento do material em resina acrílica devido a maior fluidez da mesma. Após as amostras foram submetidas ao processo de lixamento, utilizando lixas d'água 220, 320, 400, 600, 1000 e 1200, respectivamente. Realizado o lixamento, as amostras passaram por um processo de polimento, utilizando pano especial e pasta diamantada 3  $\mu\text{m}$ , obtendo-se o acabamento desejado. A figura 23 demonstra o resultado final do embutimento após a realização destes processos citados.

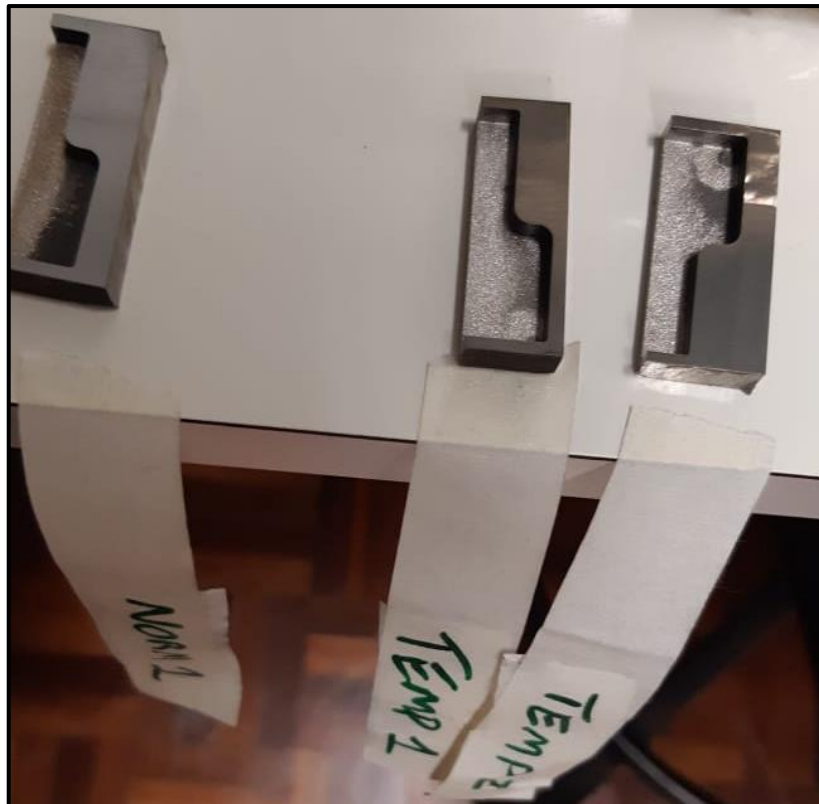
Figura 24 – Corpos de prova desembutados e atacados

Para a correta visualização dos resultados, foi realizado ataque químico utilizando Nital a 2%, e posteriormente analisadas a morfologia e camada afetadas pelo processo de EDM nas amostras, por meio do microscópio ótico (MO).

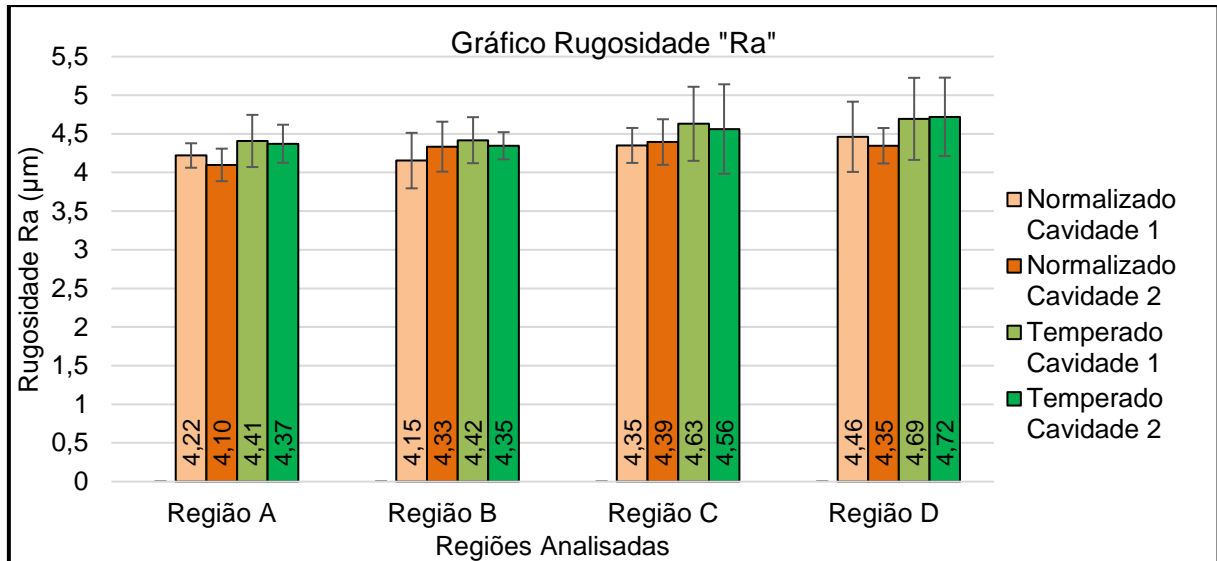
Figura 25 – Representação gráfica da rugosidade “Ra” obtida

Observando a tabela 4 e o gráfico da figura 25, constatou-se que não houve uma mudança significativa nos resultados da rugosidade “Ra” obtida em ambas as configurações do material. Este comportamento era esperado, devido aos parâmetros utilizados para a realização da usinagem serem os mesmos para ambas as cavidades. Porém, observa-se que em todos os parâmetros de rugosidade medidos, os valores para as cavidades de aço AISI H13 temperado são superiores, mas não significativamente maiores. Outro comportamento que pode ser observado, é o aumento da rugosidade gerada com o aumento da profundidade da cavidade erodida. Verifica-se que há um leve aumento nos valores de rugosidade nas regiões “C” e “D”, que pode estar relacionada a ineficiente lavagem nestas superfícies.

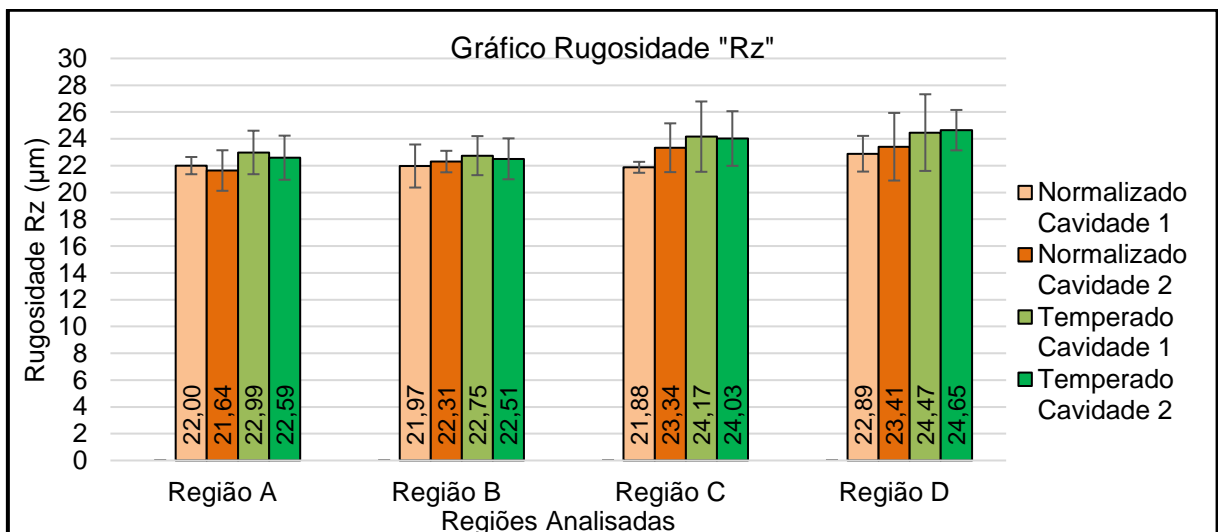
Figura 27 – Representação gráfica da rugosidade “Rz” obtida

O parâmetro “Rz” possui uma maior sensibilidade na análise da ocorrência de picos altos e vales profundos. Os resultados encontrados neste parâmetro de rugosidade também resultam em um padrão homogêneo, novamente não havendo modificações significativas, e seguindo o mesmo comportamento de aumento dos valores para as regiões “C” e “D”.

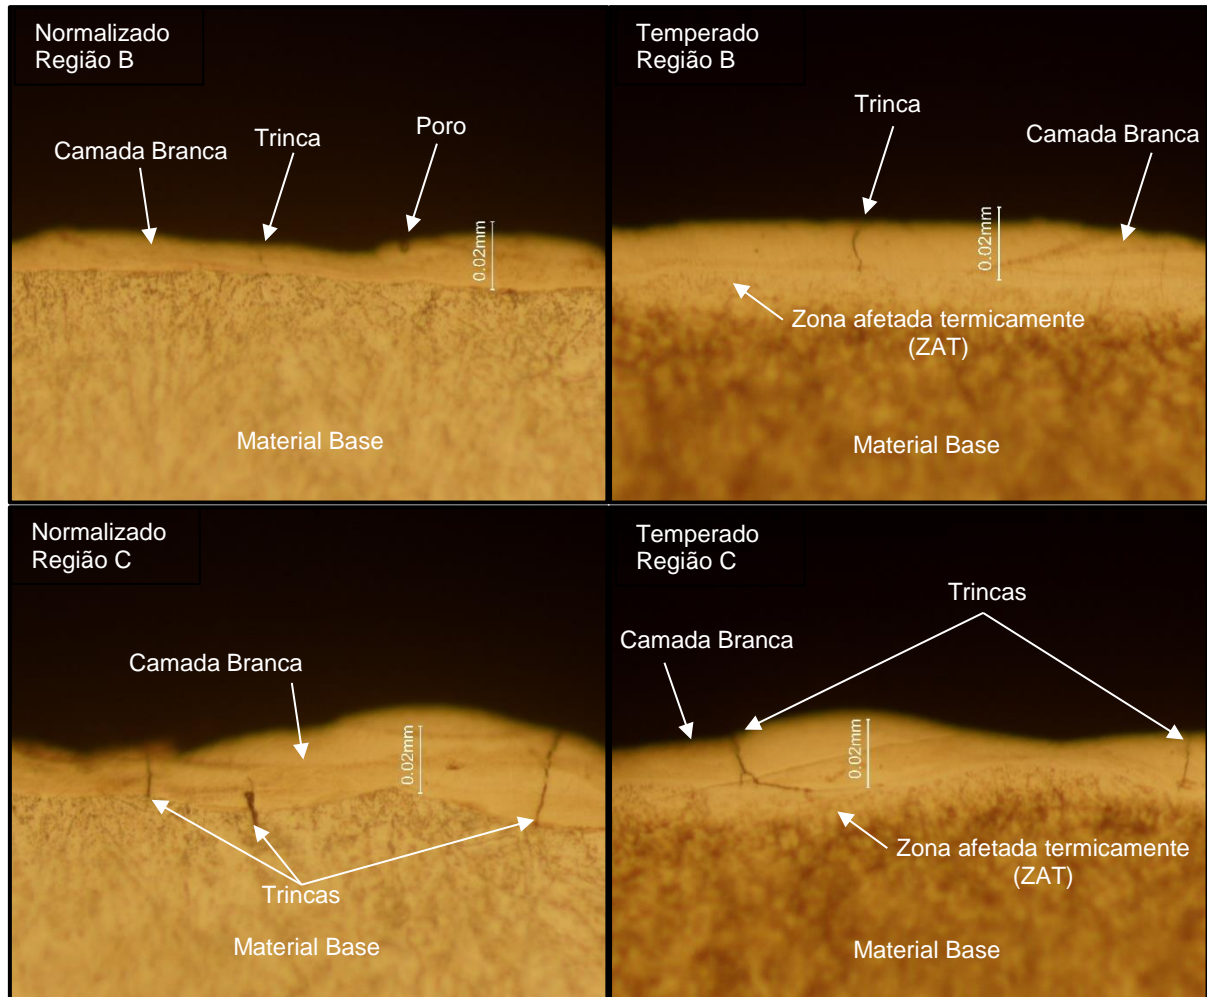
Figura 31 – Camada afetada após usinagem por EDM.

Após serem submetidas ao processo de EDM, as cavidades apresentam uma camada subsuperficial afetada, conforme o fundamentado ao longo deste trabalho. Nela acontecem alterações estruturais do material usinado devido à fadiga térmica, que é

Foram representadas na figura anterior apenas estas duas regiões devido as mesmas terem uma maior distinção entre elas, que é a profundidade da cavidade. Nestas superfícies ocorrem as maiores diferenças em comparação uma com a outra. Porém o relatório fotográfico completo pode ser observado junto ao apêndice D deste trabalho, possibilitando a visualização do comportamento da camada resultante do processo de EDM.

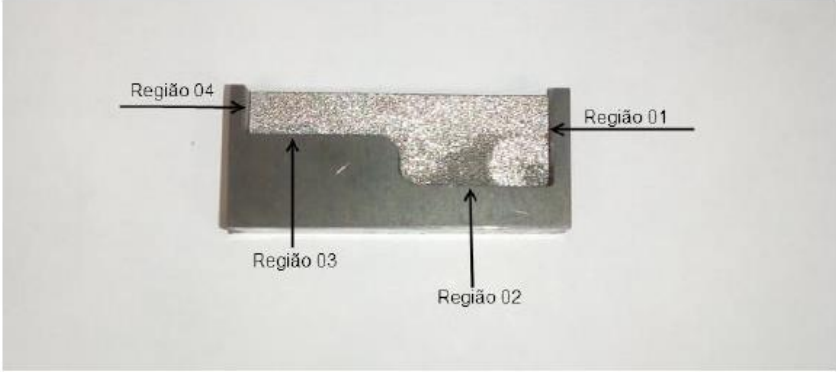
The micrograph shows a cross-section of a metal specimen with a central notch. Four regions are identified with arrows: Região 01 (right edge), Região 02 (center), Região 03 (left edge), and Região 04 (top surface).
