**ANÁLISE DE PONTOS CRÍTICOS DAS RODOVIAS FEDERAIS  
NO RIO GRANDE DO SUL**

**CAXIAS DO SUL  
2020**

Trabalho de Conclusão de Curso  
apresentado à Universidade de Caxias do  
Sul como exigência parcial para obtenção  
do título bacharel em Engenharia Civil, sob  
a orientação e coordenação do prof. Me.  
Matheus Lemos Nogueira.

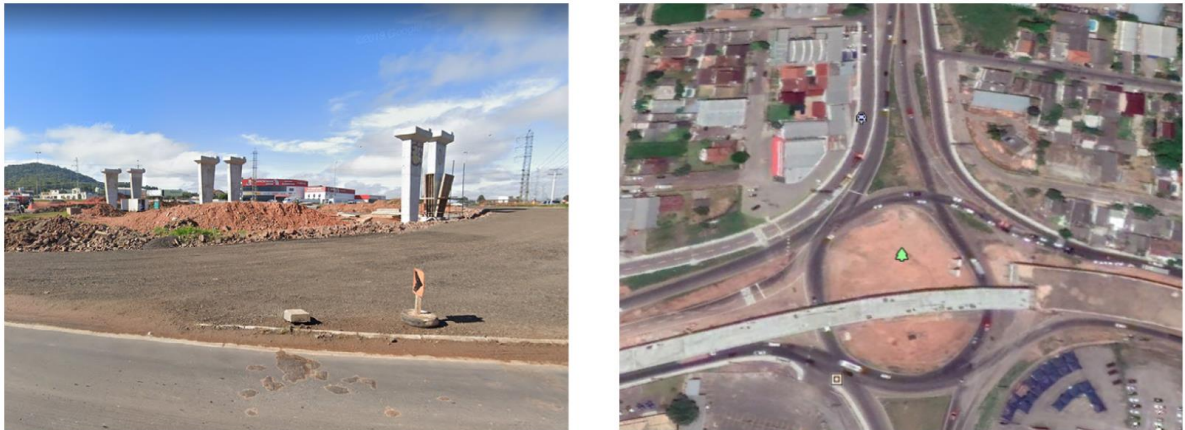
Figura 10 - Obra do viaduto da BR-158

O DAER (1997) recomenda, para obras com duração prevista entre 1 e 6 meses, a implantação de sinalização horizontal, através de demarcação com tinta acrílica ou fitas adesivas ao pavimento, complementada por tachas e/ou tachões. Já para obras com previsão acima de 6 meses, a sinalização deveria ter durabilidade igual à necessária para a pista normal de tráfego. Nesse contexto, a Figura 11 demonstra a sinalização utilizada para alertar os motoristas quanto à obra.

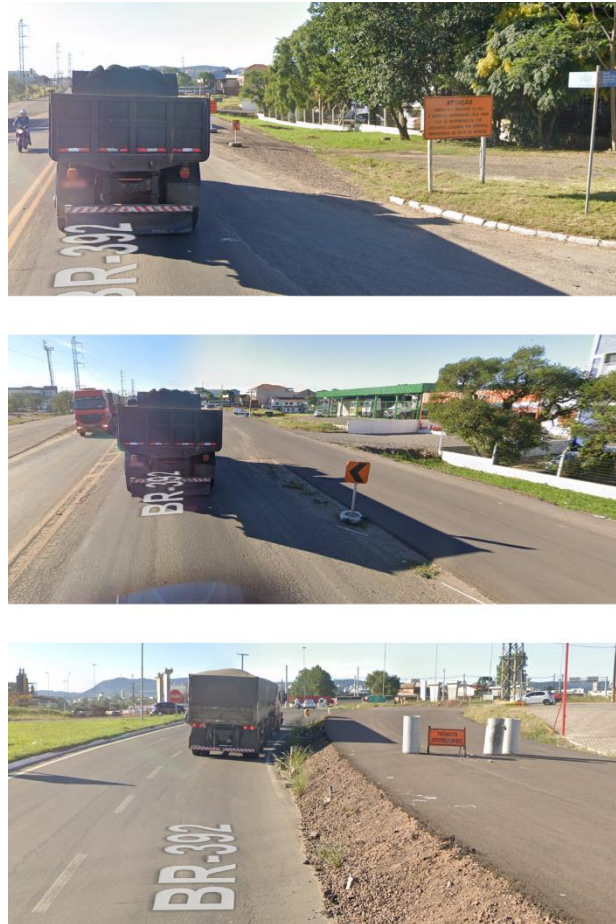
Figura 11 - Sinalização utilizada para alerta das obras

A partir da Figura 11 é perceptível a implantação de forma correta ou, se foi, a necessidade de complementação das sinalizações de obras. A imagem no topo apresenta a placa com angulação contrária a rodovia, o que deve ser corrigido. Na fotografia do meio é possível visualizar a não existência de linha de bordo e o espaçamento entre os alinhadores de bordo é grande. A última captura demonstra o bloqueio da pista com tonéis cinzas, onde deveriam ser laranjas. Todos esses pontos podem causar confusão nos condutores e transeuntes dessa rodovia.

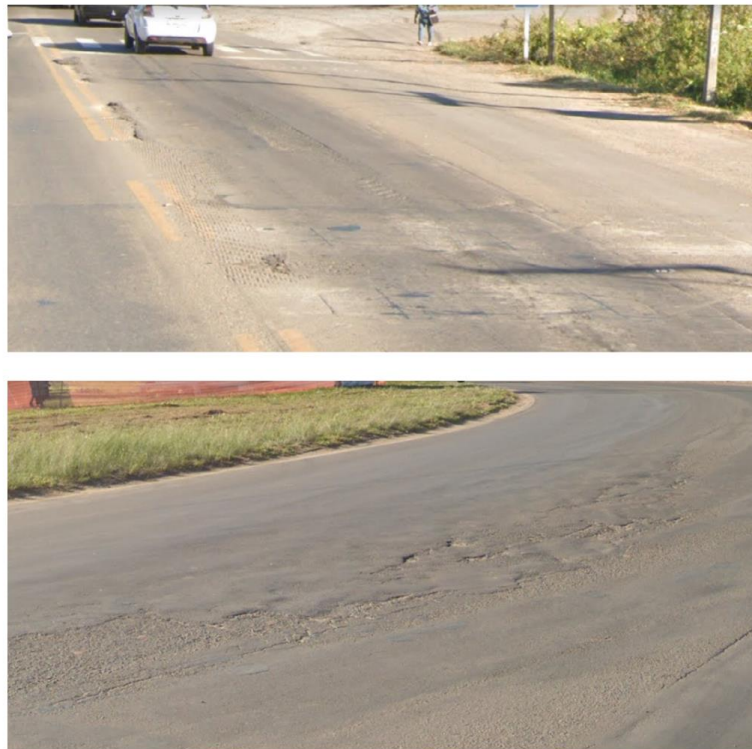
Figura 14 - Pavimento desgastado

As sinalizações de velocidade do trecho são apresentadas antes da rotatória (30 km/h) e antes dos radares (50 km/h), porém é obstruída por pichação, dificultando a correta visualização da velocidade permitida (Figura 15). A instalação de passeio e estudo de ciclovias também são medidas indicadas, tal como devem ser substituídas as placas com defeitos.

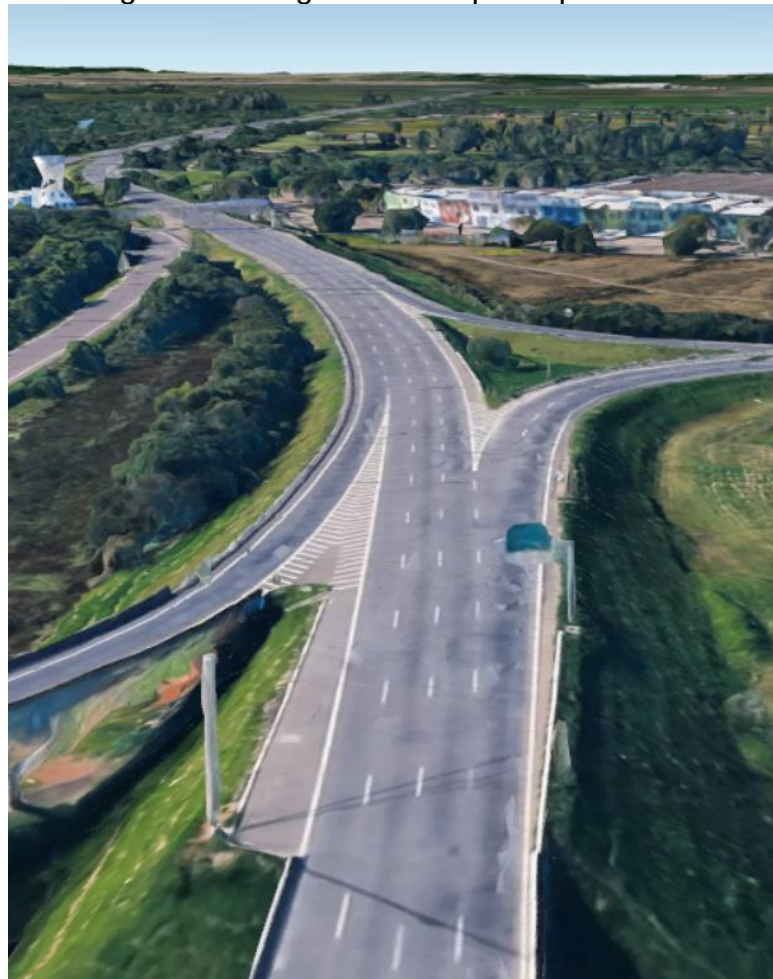
Figura 17 - Segmento composto por 4 vias

O segmento crítico é composto de 4 vias (Figura 17) com trânsito apenas no sentido decrescente da via (da esquerda para a direita na Figura 16). A velocidade máxima permitida é de 100 km/h para veículos leves e 80 km/h para veículos pesados. Existem sinalizações de velocidade para os acessos, onde os veículos nos retornos curtos devem ter 20 km/h de velocidade máxima e 40 km/h nos acessos ao centro urbano. A velocidade máxima permitida também é modificada quando se está próximo ao posto da Polícia Rodoviária Federal, reduzida a 60 km/h nesse local.

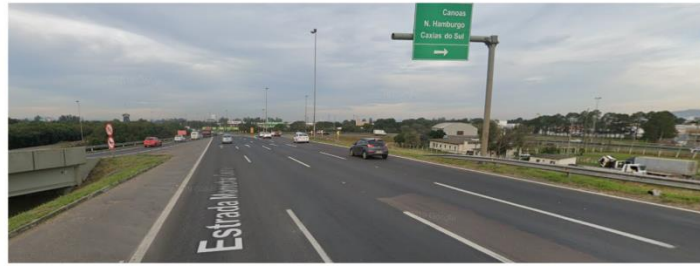
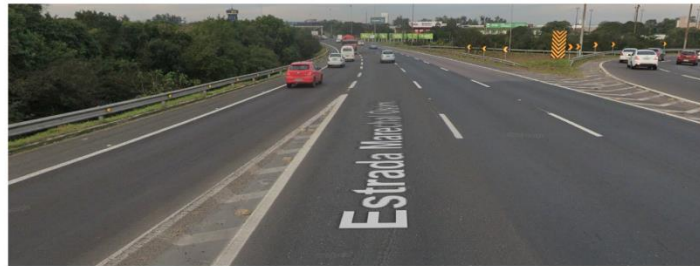
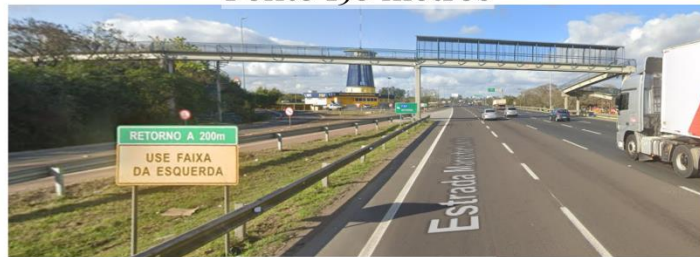
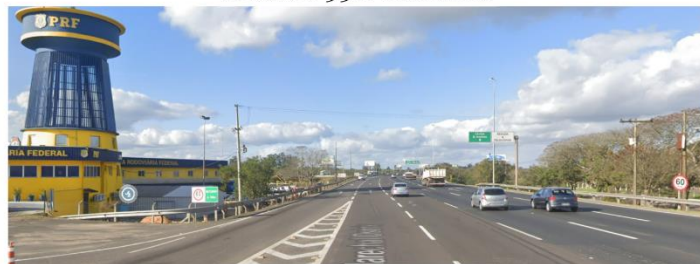
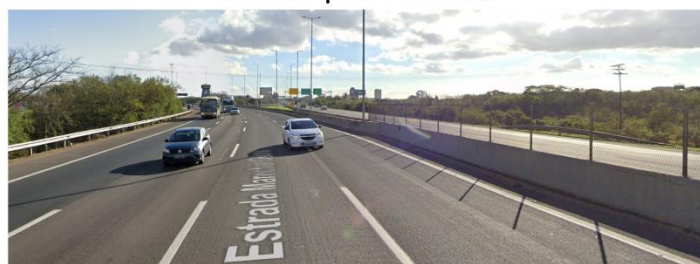
Figura 18 - Imagens do km 91 da BR-290

Investigada a via junto ao *checklist*, foi possível chegar ao entendimento que o trecho apresenta ótimas condições, obtendo poucas indicações. A Figura 18 apresenta alguns pontos do trecho fotografados.

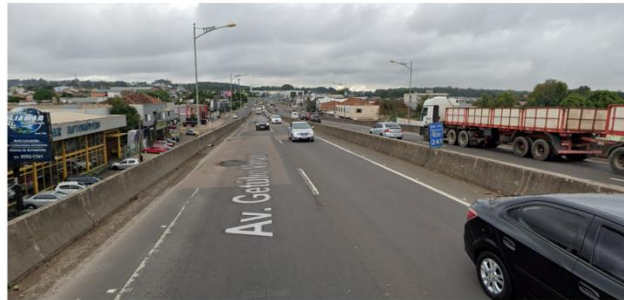
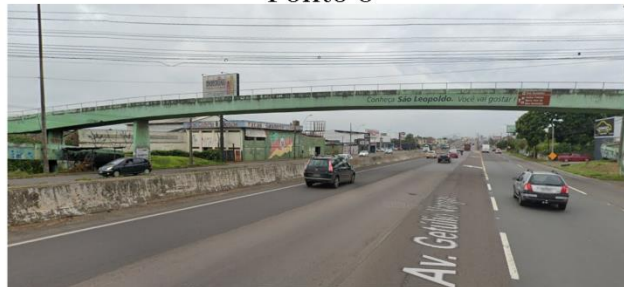
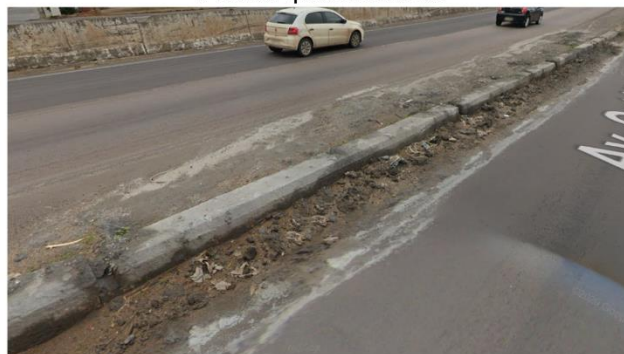
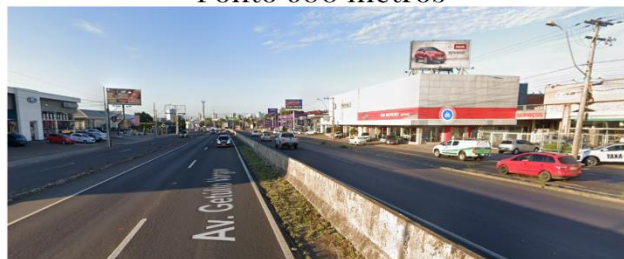
Figura 20 - Imagens do km 247 da BR-116

A Figura 20 representa o compilado de imagens do segmento crítico, demonstrando pontos em que foram destacados negativamente na lista de verificação.

O segmento de rodovia estudado não apresenta a sinalização de velocidade máxima, por tanto, é indicado sua colocação, assim como radares para redução de velocidade e atenção no trecho. Para cada ponto da Figura 20, foram sugeridas as seguintes medidas mitigadoras de acidentes:

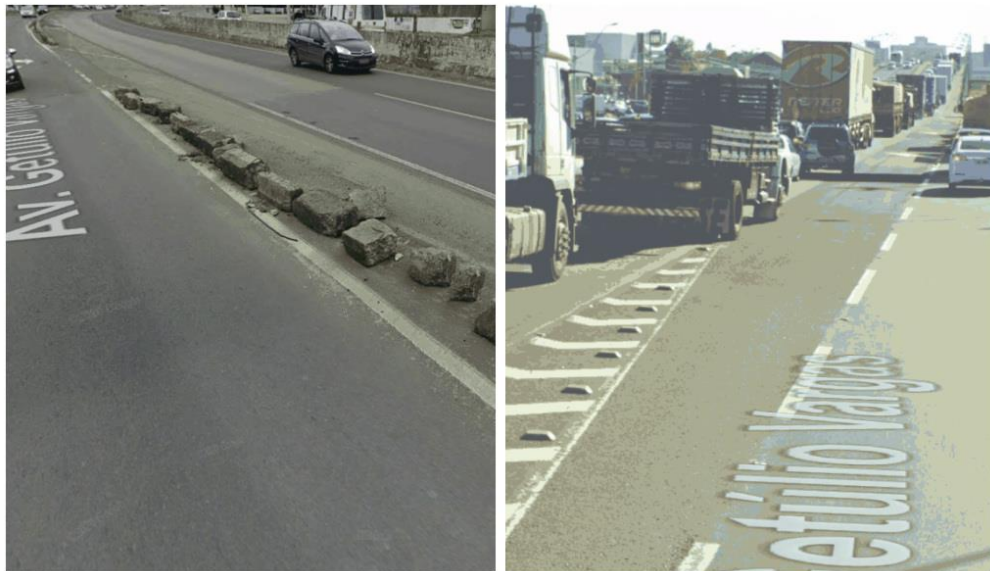
Figura 21 - Acessos

O acesso da imagem à esquerda está totalmente fora do padrão, sendo possível citar inúmeros problemas, como os objetos soltos na via e a falta de uma pista de aceleração com faixas largas e distância suficiente. Já a imagem à direita é o acesso imediatamente posterior, localizado a cerca de 50 metros do primeiro, este

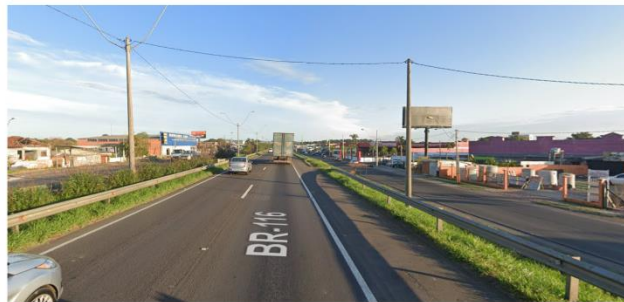
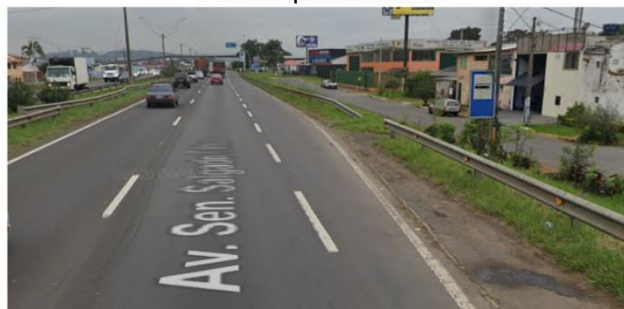
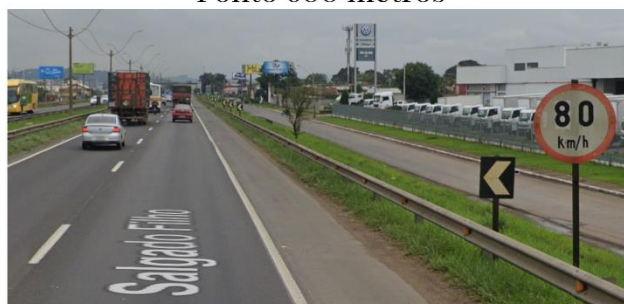
Figura 23 - Imagens do km 245 da BR-116

A Figura 23 correlaciona as imagens a seus respectivos pontos dentro desse segmento crítico.

O início do trecho crítico, denominado “Ponto 0” (Figura 24), apresenta postes de iluminação na via, sinalização horizontal visível, acostamento pavimentado e defensas metálicas. Todavia, esse ponto crítico apresenta, em várias ocasiões, defensas descontinuas. A Figura 24, assim como no Ponto 600 metros da Figura 23, apresentam a descontinuação da barreira protetora e indica a sua melhoria.

Os outros pontos da Figura 23 apresentam problemas como o afundamento do pavimento nas trilhas de rodas, ponto de ônibus inseguro, sinalização vertical suja e etc. Para cada um dos casos, foram propostas as seguintes medidas:

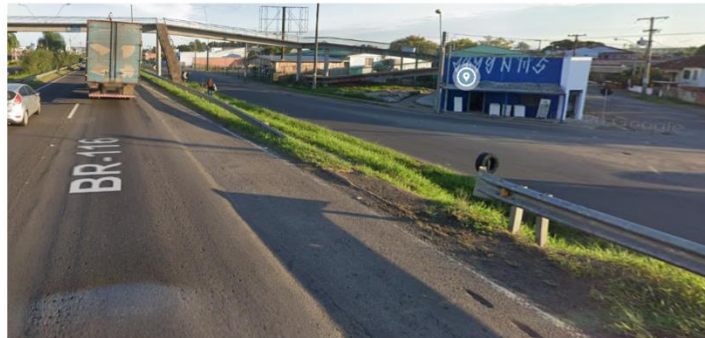
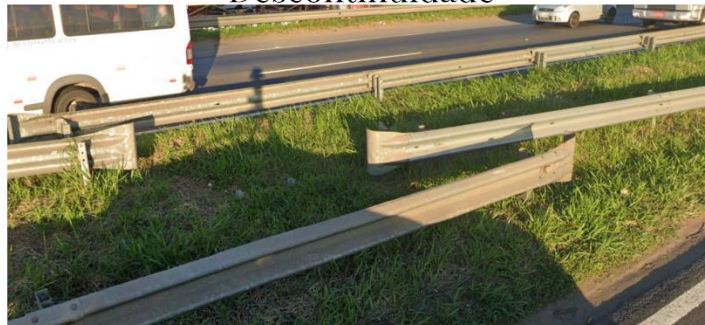
Figura 24 - Correção de defensas

Descontinuidade

Transpassada

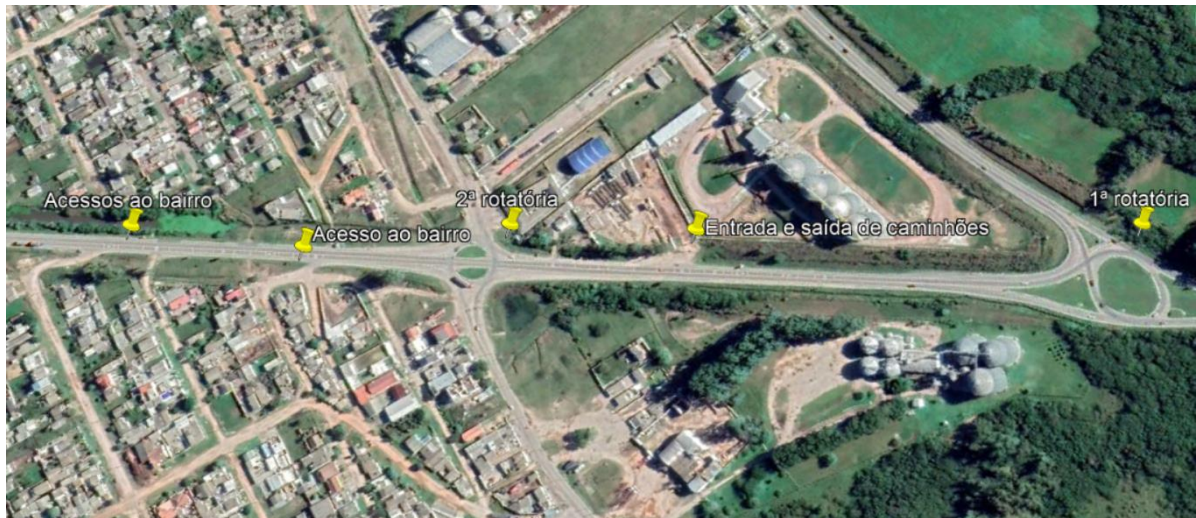
Figura 26 - Interseções do km 530 da BR-116

Foram indicados os seguintes pontos, da direita para a esquerda:

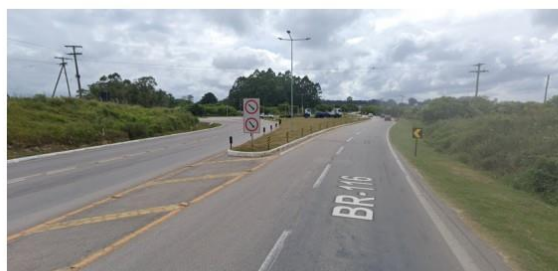
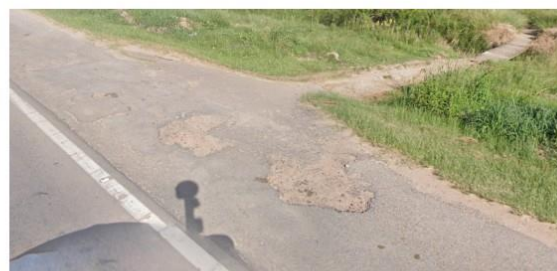
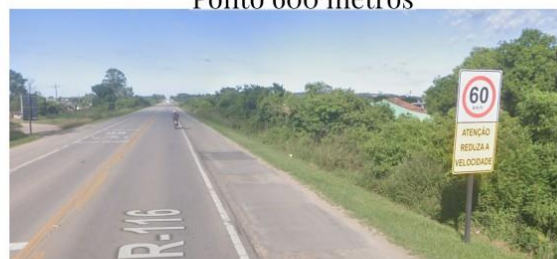
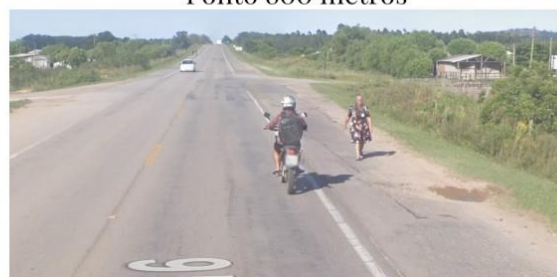
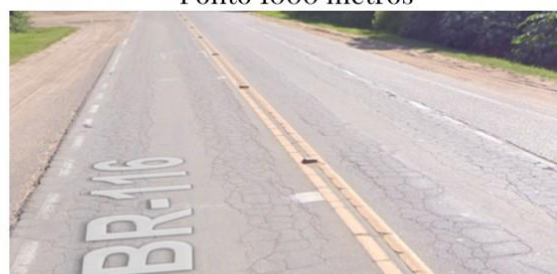
Figura 27 - Imagens do km 530 da BR-116

O apanhado de imagens desse segmento é apresentado na Figura 27.

São listados alguns itens que elevaram a acidentalidade nesse local, tornando-o um ponto crítico. Eles são apresentados nas imagens da Figura 27, onde existem

problemas na pintura de bordo, de eixo, das faixas redutoras de velocidade e de indicações de velocidade, pedestre e escola na pista. A falta de postes de iluminação também é um agravante, visto que todos os acidentes fatais, de atropelamento de animais e pedestres, ocorreram a noite. A pista apresenta trincas em ao menos 400 metros de sua extensão. O acostamento não é pavimentado e, onde é, apresenta problemas, como pode ser visto no Ponto 600 metros. Nos Pontos 200 e 1000 metros existem pedestres e ciclistas em utilizando desses acostamentos não regulares. O Ponto 300 metros demonstra a entrada e saída de caminhões, que, assim como nos acessos a bairros, apresentam condições ruins, com falta de pavimentações e faixas de acesso.

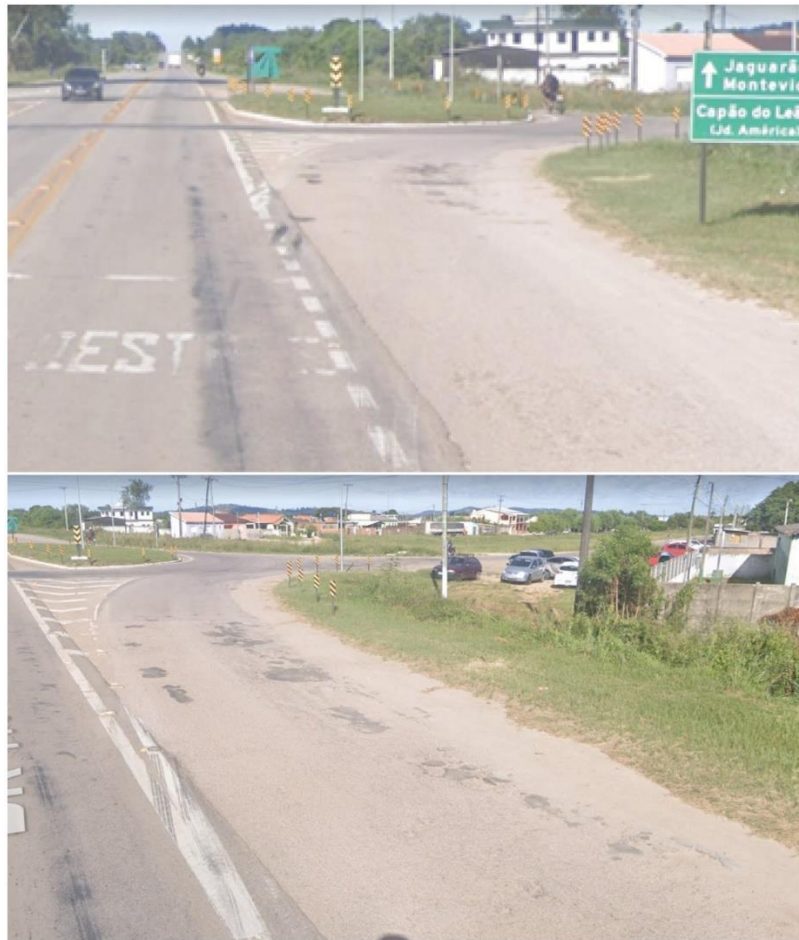
Figura 28 - acesso da 2ª rotatória

Esse local também necessita de pintura das sinalização horizontal, inclusive implementação de faixas de segurança e, de reparo na faixa de acesso, a qual se encontra em condições precárias e desnivelada quanto a rodovia.

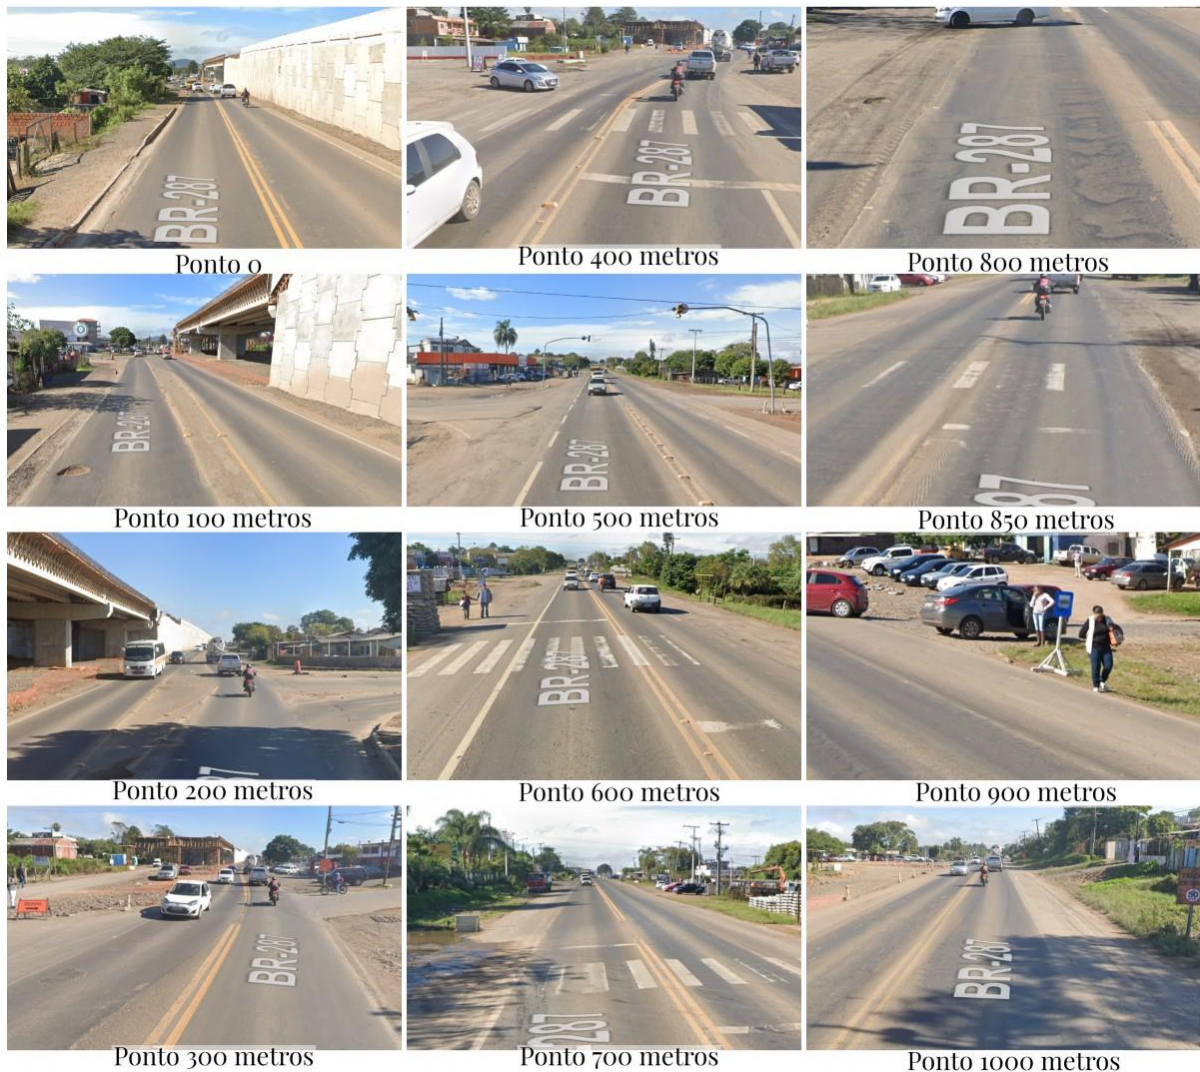
Figura 30 - Imagens do km 248 da BR-287

As imagens demonstram que essa via está em obras, onde está sendo executado o projeto de elevação da rodovia nesse trecho. Essa será uma medida redutora de acidentes para daqui um longo prazo, visto que é uma obra grande. Portanto, devem ser feitos os investimentos em medidas de curto e médio prazo nesse ponto crítico, reduzindo ao máximo a acidentalidade até a abertura da nova rodovia.

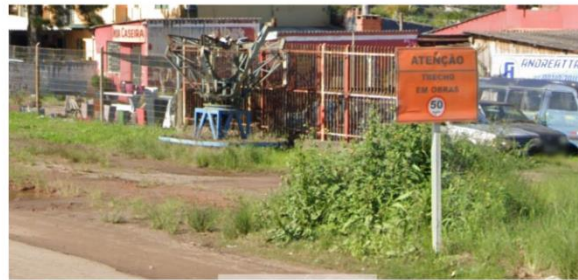
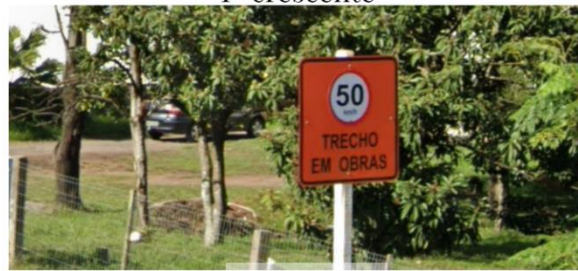
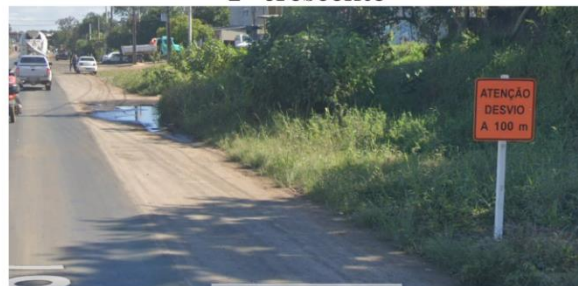
Figura 31 - Sinalização de obras existente

Os problemas de sinalização vertical, horizontal e de obras são os mais agravantes. A velocidade máxima permitida no segmento é apenas apresentada em sinalizações de obras (50 km/h), em dois pontos no sentido crescente (Figura 31) e um no outro sentido (Figura 30, Ponto 1000 metros).

A partir das Figuras 30 e 31, é possível elencar diversos itens apontados no *checklist*, são eles: acostamentos (2.3), desenhos de interseções e canteiros centrais (3.3), usuários da via (4.1), ciclistas (4.2), pedestres (4.3), transporte público (4.4), sinalização (4.6), sinalização vertical (5.1), sinalização horizontal (5.2), semáforo (5.3), iluminação (6.1), defeitos no pavimento (8.1).

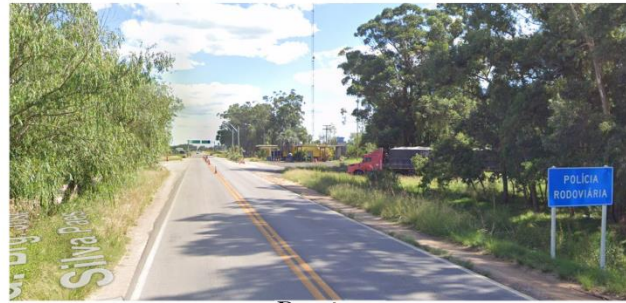
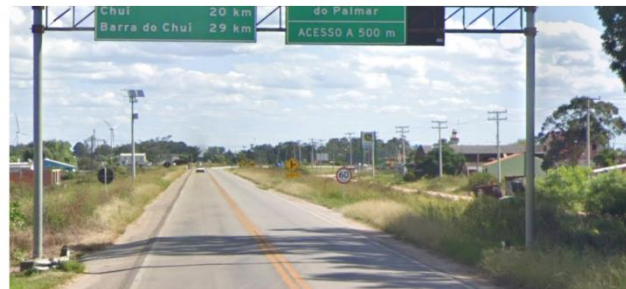
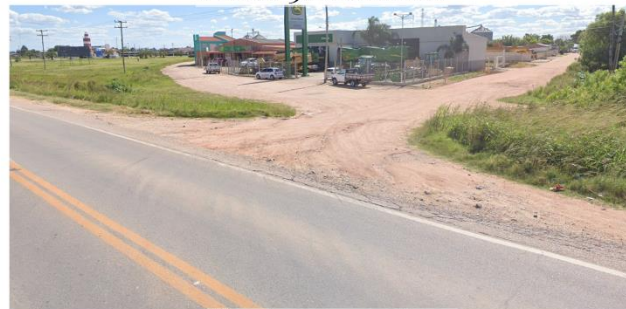
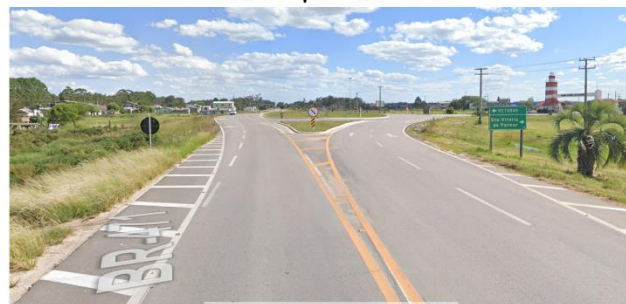
Figura 34 - Imagens do km 672 da BR-471

A Figura 34 apresenta alguns pontos do segmento crítico.

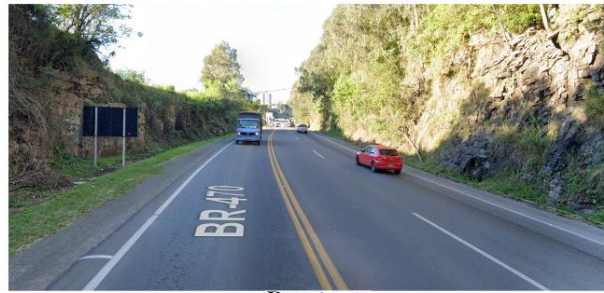
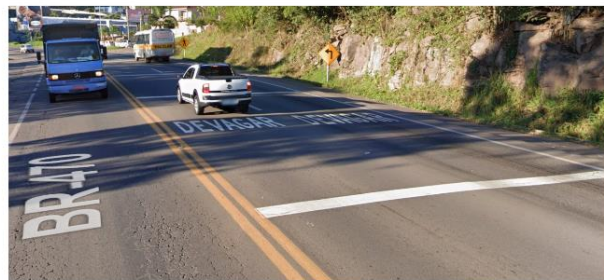
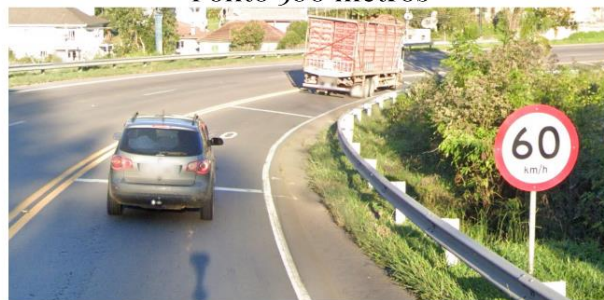
Figura 39 - Imagens do km 217 da BR-470

As rotatórias e a curva demonstraram ser pontos perigosos nesse segmento. Para indicação das melhorias foram apanhadas imagens desses locais para inspeção. A Figura 39 apresenta o ponto de início e alguns pontos da curva.

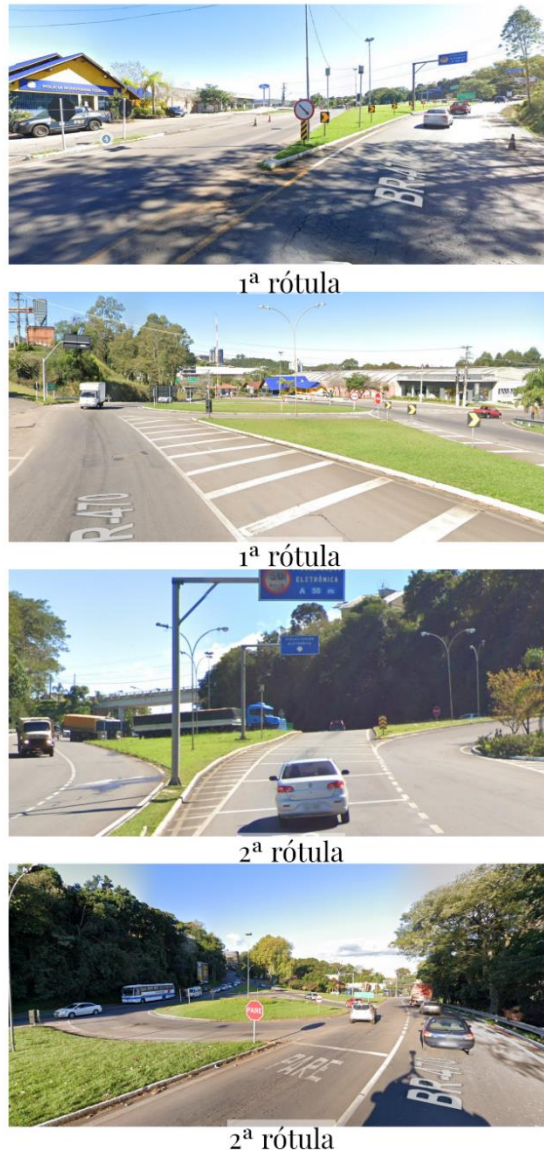
Figura 40 – Rotatórias

Na Figura 40, é possível verificar que a 2ª rótula dá preferência ao retorno, dando sinal de parada aos condutores que utilizam a faixa esquerda da rodovia. Isso pode melhorar o fluxo de veículos provenientes do centro do município, porém, pode ser um ponto de acidentes na rodovia por desatenção dos motoristas ao praticar a manobra. Visto o alto índice de ocorrências nesse setor, deve ser estudado o deslocamento dessa parada para quem está na rotatória, deixando que o fluxo da rodovia se mantenha, caso essa não seja uma possibilidade viável, outra medida são

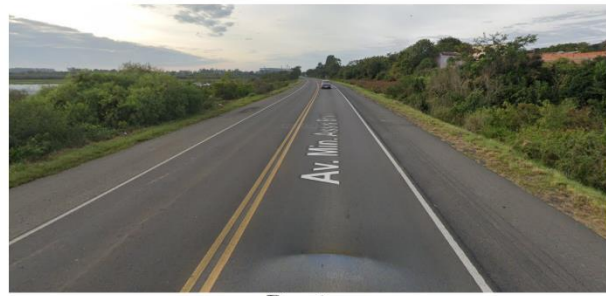
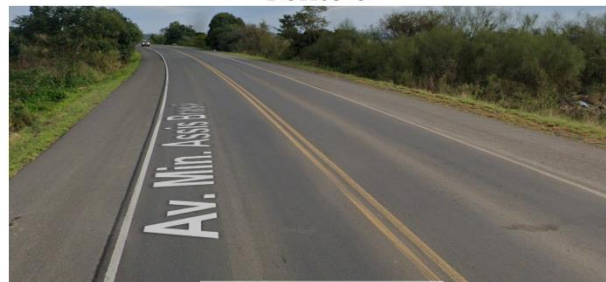
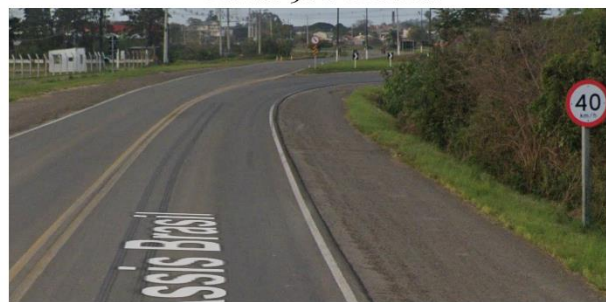
Figura 42 - Imagens do km 721 da BR-290

Imagens da rodovia são apresentadas na Figura 42.
