**UNIVERSIDADE DE CAXIAS DO SUL
ÁREA DO CONHECIMENTO DE CIÊNCIAS EXATAS E ENGENHARIAS**

**ANÁLISE DA CORROSÃO EM ELEMENTOS DE FIXAÇÃO DE UMA USINA
FOTOVOLTAICA DE SOLO**

Trabalho de conclusão de curso apresentado como requisito parcial à obtenção do título de Bacharel em Engenharia Mecânica na Área do Conhecimento de Ciências Exatas e Engenharias da Universidade de Caxias do Sul.

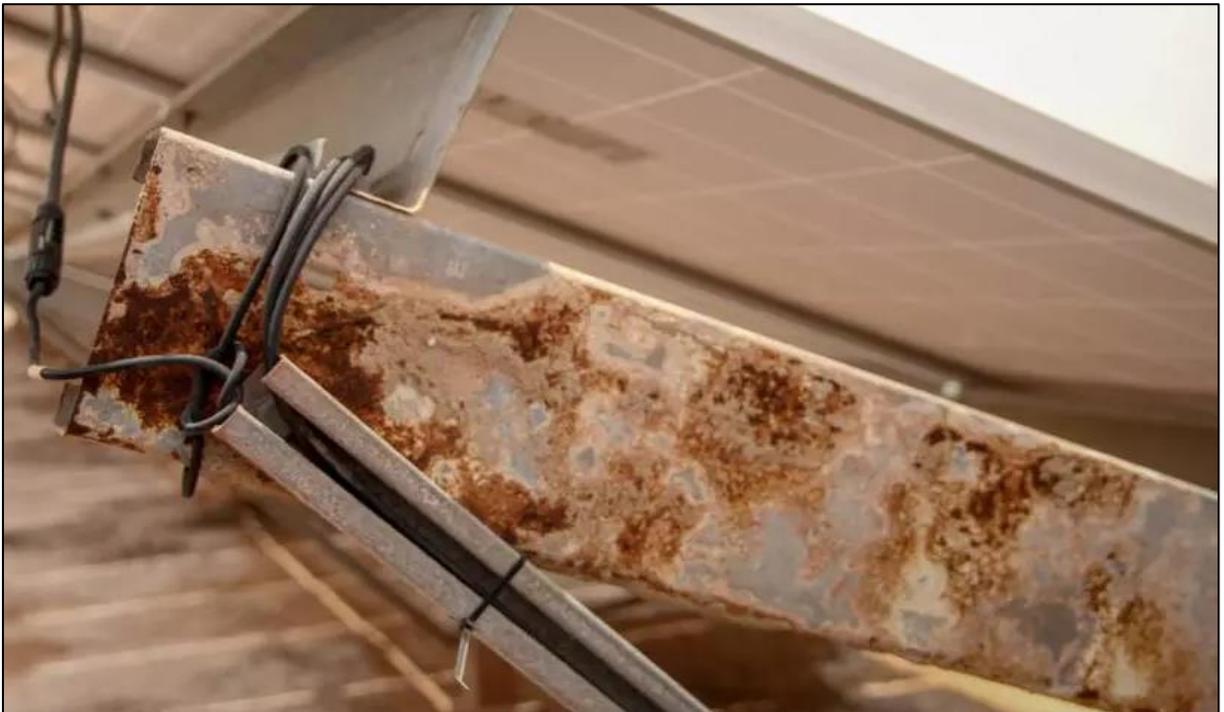
Figura 8 - Corrosão em uma estrutura metálica de sistema fotovoltaico

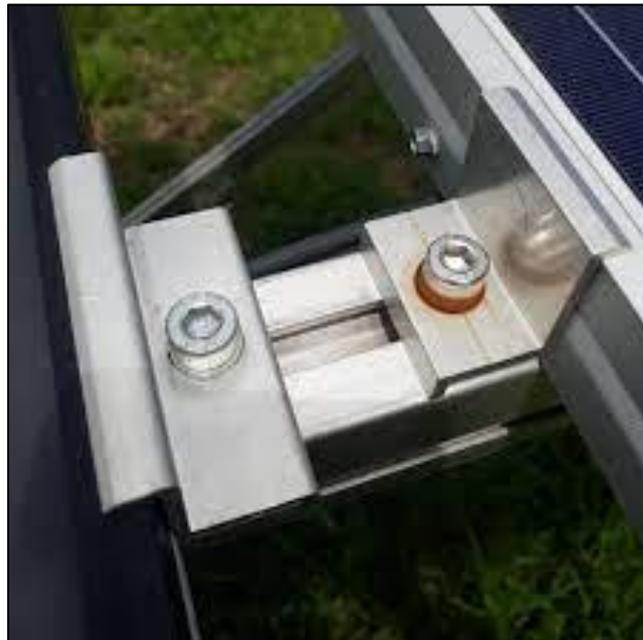
de aterramento implementados no solo, tipicamente, o metal da estrutura e a malha de aterramento são de metais distintos, causando a possibilidade da corrosão entre si. Essa incompatibilidade entre os metais também pode ocorrer entre os metais da estrutura, módulo e telhado, e até em casos em que um parafuso é incompatível com a estrutura. Um exemplo de arruela afetada pela corrosão galvânica pode ser visualizado na Figura 9. Nesse exemplo, a arruela de aço galvanizado está em contato com alumínio anodizado (VINTURINI, 2019).

Figura 9 - Arruela apresentando corrosão galvânica em instalação fotovoltaica

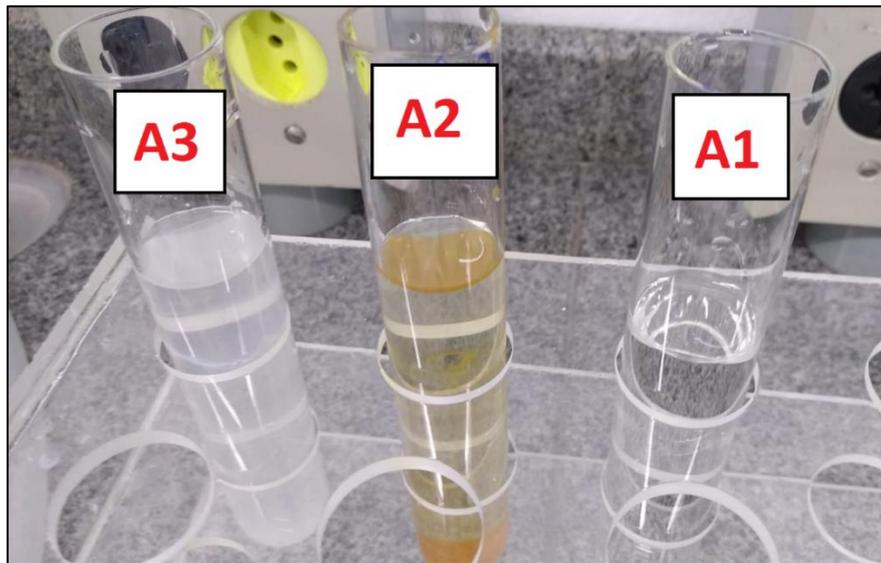
Após a imersão das amostras nos tubos de vidro por um período de tempo, os efeitos do ataque já foram bastante perceptíveis visivelmente, tanto nas amostras quanto nas soluções. A Figura 18 mostra os tubos de ensaio após a remoção das amostras que ficaram imersas em água deionizada por 7 dias. É possível observar que a água onde se encontrava a peça de alumínio (A1) continua translúcida após o ensaio. Já a água que continha a peça de aço carbono cru (A2) encontra-se alaranjada, com impurezas depositadas no fundo, e a água que continha o aço carbono galvanizado (A3) encontra-se com aspecto esbranquiçado.

Figura 18 - Tubos de ensaio com água deionizada após imersão por 7 dias dos seguintes materiais: alumínio (A1), aço carbono cru (A2) e aço carbono galvanizado (A3)

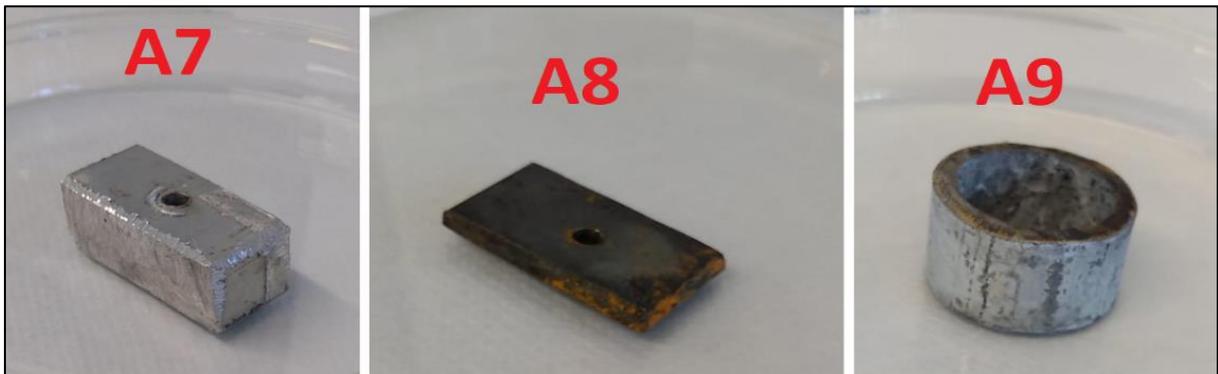
Já as peças de aço carbono apresentaram alterações desde o período de 7 dias para todas soluções. Também no capítulo 2.3.2, vê-se que a produção de um material branco e poroso caracteriza a primeira etapa do processo de corrosão do aço carbono galvanizado, onde apenas a camada de zinco é afetada. Logo, pode-se observar que as amostras desse material também apresentaram resistência ao processo corrosivo, não apresentando corrosão do aço nas áreas protegidas – apenas presença do material branco na superfície da peça. Essas amostras apresentaram leve corrosão alaranjada somente na aresta que foi usinada para confecção da peça, onde não havia mais presença da camada de proteção. As amostras de aço carbono cru apresentaram formação de ferrugem alaranjada em diversos pontos, notavelmente nas arestas de menores dimensões. Logo, observa-se que o aço carbono cru foi o mais suscetível ao ataque corrosivo. A Figura 19 mostra uma peça de cada material após 21 dias de imersão em água deionizada.

Figura 19 - Amostras de alumínio (A7), aço carbono cru (A8) e aço carbono galvanizado (A9) após 21 dias de imersão em água deionizada

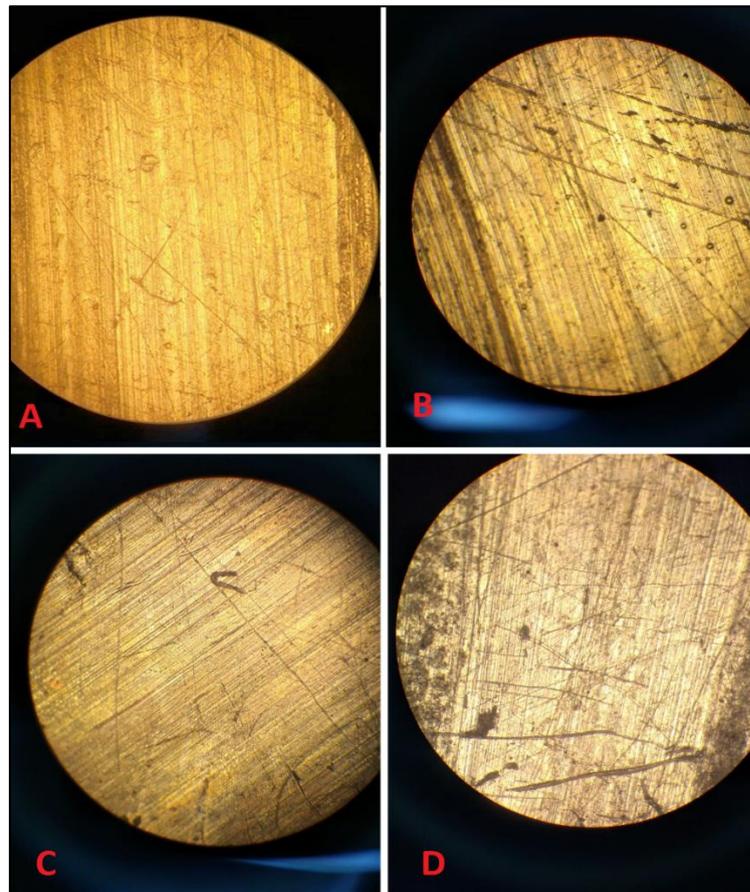
Os resultados obtidos através da microscopia são, em sua maior parte, condizentes com os observados a olho nu. Em todas amostras de alumínio, é possível visualizar marcas de riscos de manuseio, provenientes do processo de confecção das amostras. Quando comparadas, as imagens das amostras de alumínio antes e depois do ensaio de corrosão não apresentaram alteração nítida em sua coloração ou demais características superficiais que pudessem indicar ataque corrosivo. Porém, em alguns pontos da amostra imersa em ácido sulfúrico, há presença de manchas escuras que podem indicar início do processo na peça. A Figura 20 mostra amostras de alumínio antes do teste de corrosão (A), e após imersão em água deionizada (B), ácido nítrico (C) e ácido sulfúrico (D) por 28 dias, com aumento de 250 vezes.

Figura 20 - Amostras de alumínio antes do teste de corrosão (A) e após imersão em água deionizada (B), ácido nítrico (C) e ácido sulfúrico (D) por 28 dias com aumento de 250 vezes

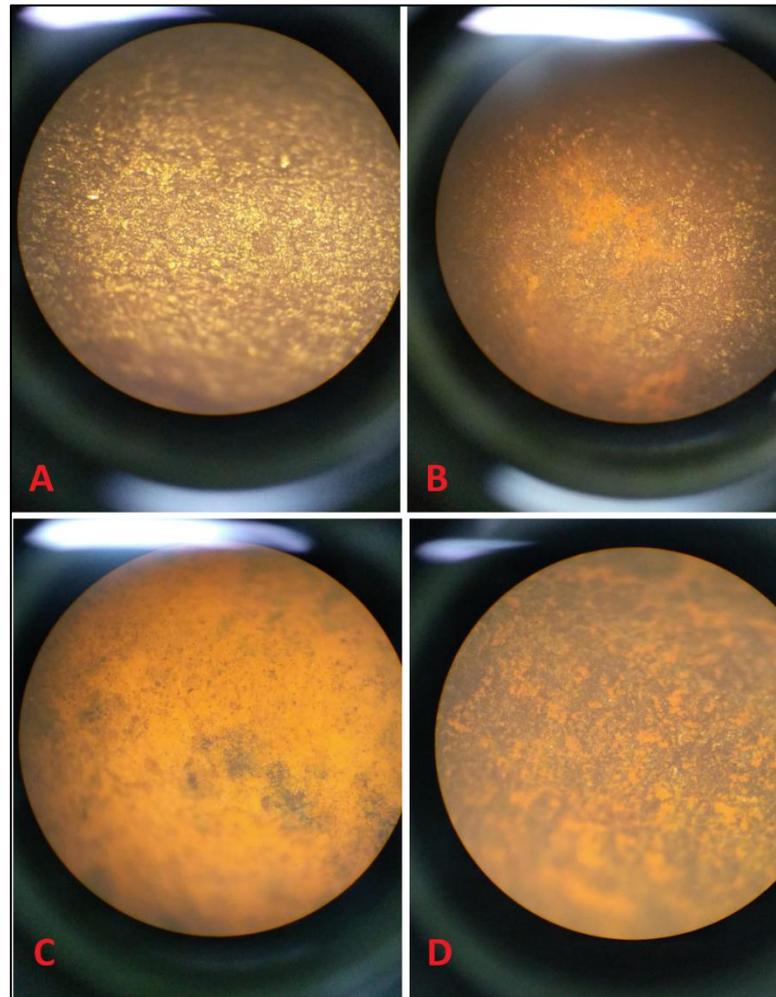
A corrosão presente nas amostras de aço carbono cru pôde ser observada mais nitidamente pela microscopia ótica, caracterizando o que aparenta ser um caso de corrosão uniforme, baseado nos dados apresentados na seção 2.3. É possível perceber nitidamente diversos pontos de ferrugem alaranjada, mas não parece haver concentração dela em pites. Essa alteração é visível para as peças que foram imersas em todas soluções, mas foi mais significativa na amostra imersa em ácido nítrico. A Figura 21 mostra peças de aço carbono cru antes do teste de corrosão (A), e após imersão em água deionizada (B), ácido nítrico (C) e ácido sulfúrico (D) por 28 dias, com aumento de 250 vezes.

Figura 21 - Amostras de aço carbono cru antes do teste de corrosão (A) e após imersão em água deionizada (B), ácido nítrico (C) e ácido sulfúrico (D) por 28 dias com aumento de 250 vezes

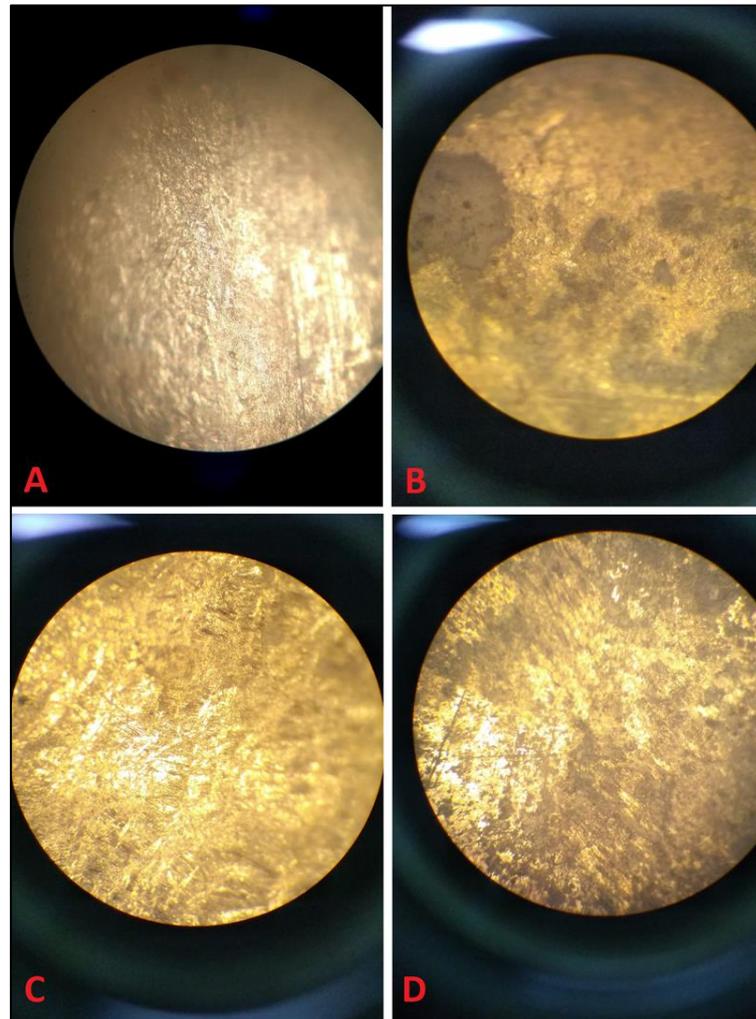
Por fim, nas amostras de aço carbono galvanizado, uma leve alteração pode ser observada nas imagens, notavelmente nas peças que ficaram imersas em água deionizada. Apesar de não haver presença de ferrugem alaranjada, é possível identificar formação de algumas manchas escuras, que podem ser indicativas do início de processo de corrosão do zinco. A Figura 22 mostra peças de aço carbono galvanizado antes do teste de corrosão (A), e após imersão em água deionizada (B), ácido nítrico (C) e ácido sulfúrico (D) por 28 dias, com aumento de 250 vezes.

Figura 22 - Amostras de aço carbono galvanizado antes do teste de corrosão (A) e após imersão em água deionizada (B), ácido nítrico (C) e ácido sulfúrico (D) por 28 dias com aumento de 250 vezes

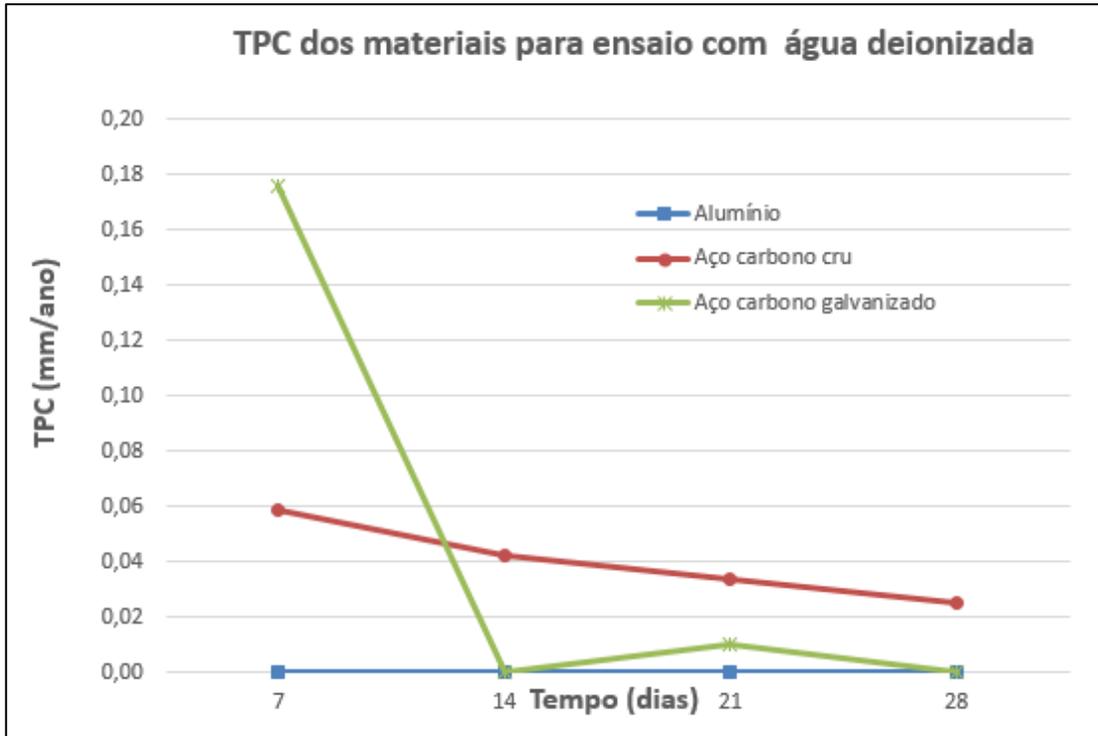
Através dos dados de variação de massa, e utilizando a Equação 2, foi possível calcular a taxa de penetração da corrosão que cada material sofreu após os ensaios realizados nas três diferentes soluções, apresentada nas Figuras 23, 24 e 25. Com esses dados, foi possível observar, novamente, que o alumínio foi o material menos afetado, apresentando TPC nula para todos ensaios. O aço carbono galvanizado apresentou valores nulos ou muito reduzidos nos ensaios com soluções ácidas, apenas apresentando valor mais significativo para os ensaios com água deionizada – houve um pico de 0,17 mm/ano na primeira semana, reduzindo para valores iguais a 0 e 0,10 mm/ano nas semanas seguintes. O aço carbono cru apresentou valores de TPC maiores que 0 para os ensaios em todas soluções, com um valor máximo de 0,21 mm/ano apresentado para ensaios com ácido nítrico. Os valores máximos para água deionizada e ácido sulfúrico foram de 0,05 e 0,11 mm/ano, respectivamente. Segundo Callister e Rethwisch, estipula-se uma TPC inferior a 0,50 mm/ano como aceitável para um número de aplicações, a qual todos materiais utilizados nos ensaios se enquadram.

Figura 23 - Taxa de Penetração da Corrosão dos materiais após os ensaios em água deionizada

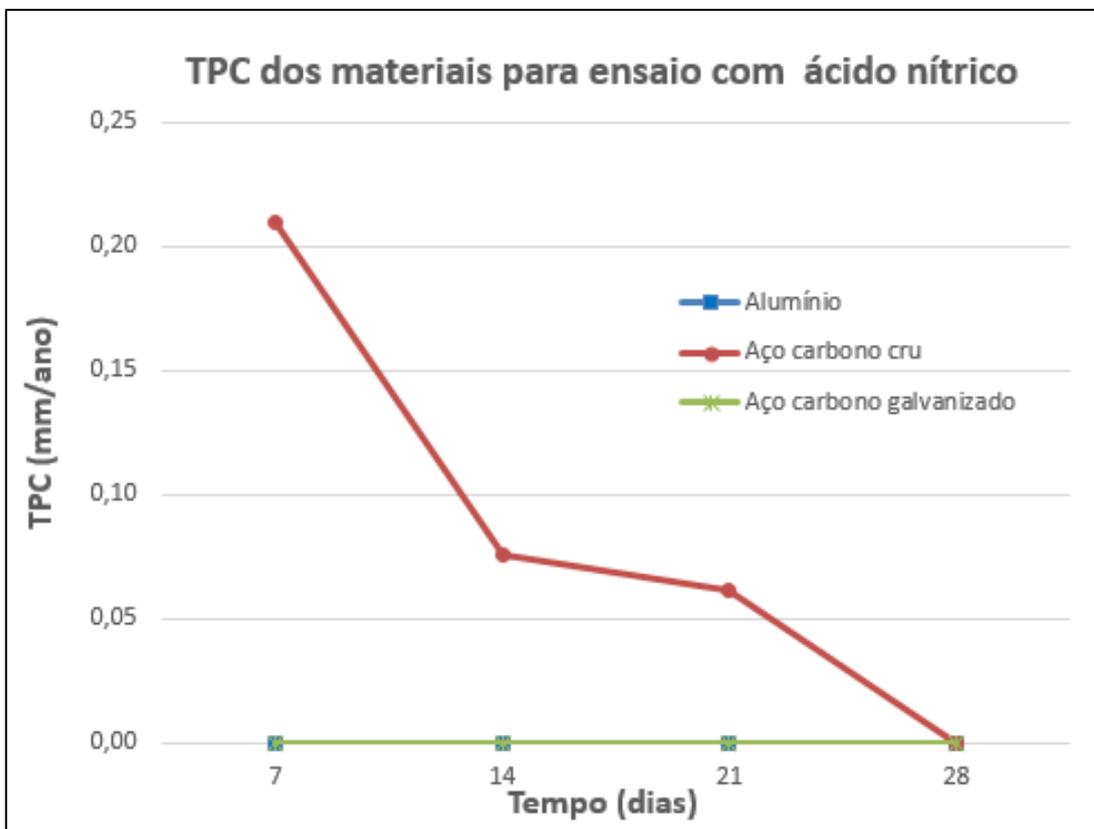
Figura 24 - Taxa de Penetração da Corrosão dos materiais após os ensaios em ácido nítrico

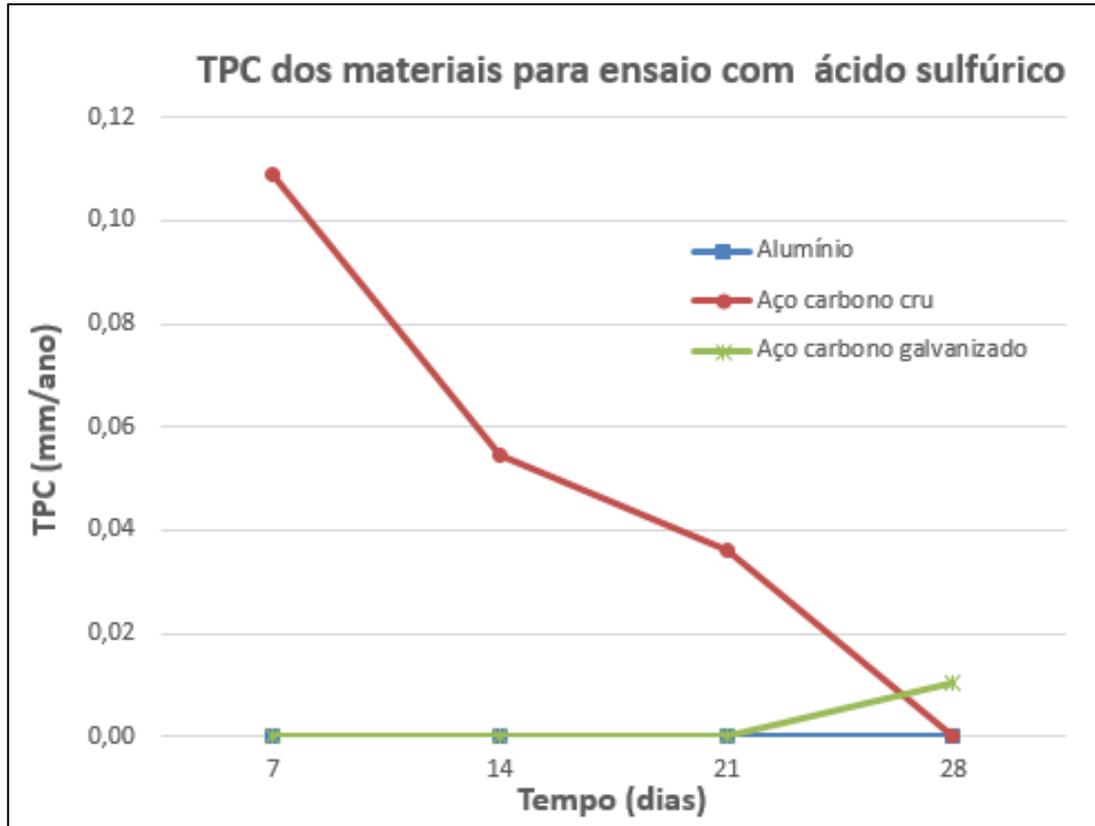
Figura 25 - Taxa de Penetração da Corrosão dos materiais após os ensaios em ácido sulfúrico

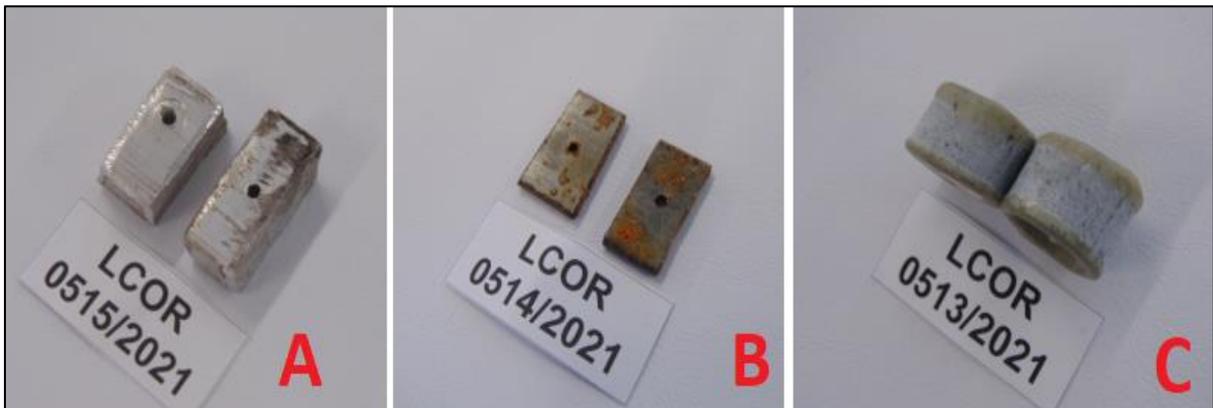
As amostras de aço carbono cru apresentaram ataques corrosivos nítidos, com acúmulo de ferrugem alaranjada em várias regiões da superfície, enquanto as amostras de aço carbono galvanizado apresentaram corrosão branca sutil em praticamente toda superfície, novamente proveniente da camada de zinco. Como, neste ensaio, as arestas sem camada protetiva dessas peças foram revestidas de cera, não houve presença de ferrugem alaranjada, confirmando que, nos ensaios em meio aquoso, essa corrosão apenas ocorreu nas amostras de aço carbono galvanizado devido à perda da camada protetiva em algumas arestas, e apenas nelas. A Figura 27 mostra as amostras dos três materiais após 72 horas de ensaio.

Figura 27 - Amostras após 72 horas de ensaio de umidade saturada: alumínio (A), aço carbono cru (B) e aço carbono galvanizado (C)

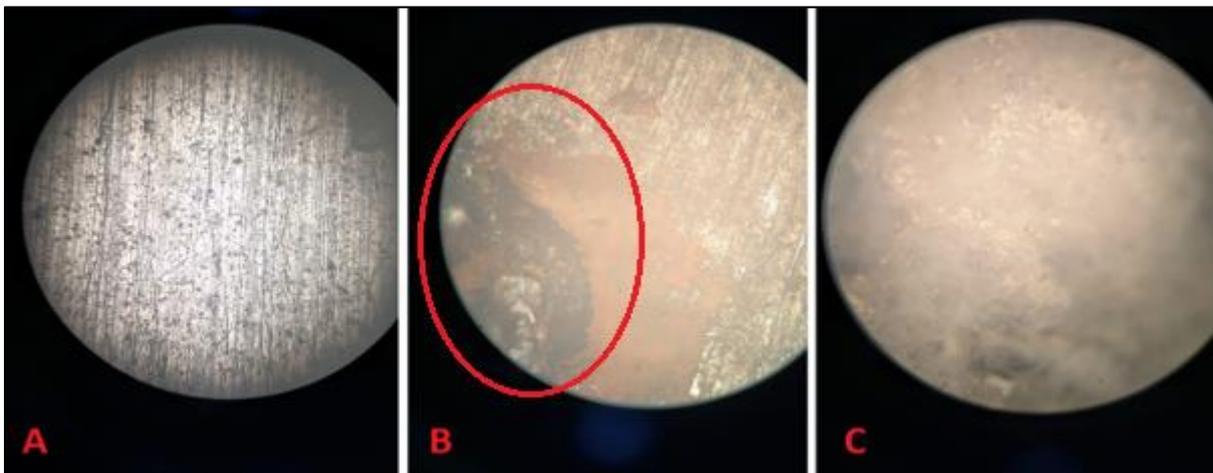
A microscopia ótica das peças mostra imagens semelhantes às obtidas nos ensaios em meio aquoso, com exceção da amostra de aço carbono cru, que apresentou um ataque corrosivo ainda mais significativo com formação de pite, circulado de vermelho na Figura. A Figura 28 mostra as peças de alumínio (A), aço carbono cru (B) e aço carbono galvanizado (C) após 7 dias de ensaio de umidade saturada, com aumento de 250 vezes.

Figura 28 - Amostras de alumínio (A), aço carbono cru (B) e aço carbono galvanizado (C) após 7 dias de ensaio de umidade saturada com aumento de 250 vezes
