**AVALIAÇÃO DAS CONDIÇÕES DA SUPERFÍCIE DE UM PAVIMENTO  
ASFÁLTICO: ESTUDO DE CASO EM UMA VIA URBANA DE BENTO  
GONÇALVES - RS**

Trabalho de Conclusão de Curso apresentado como requisito parcial à obtenção do título de Bacharel em Engenharia Civil, do Centro Acadêmico da Região dos Vinhedos, da Universidade de Caxias do Sul.

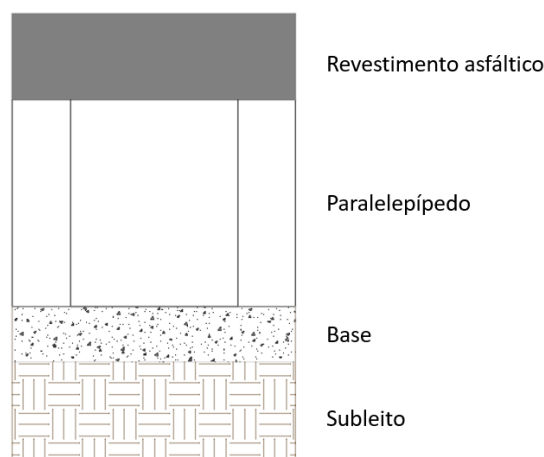
Figura 39 - Estrutura do pavimento existente

O pavimento do local é composto por uma base granular, seguida de uma camada de revestimento de paralelepípedos, a qual foi recapeada por uma camada de revestimento asfáltico, conforme ilustrado na Figura 39. Com idade aproximada de 25 anos, o pavimento não recebeu nenhuma intervenção corretiva expressiva.

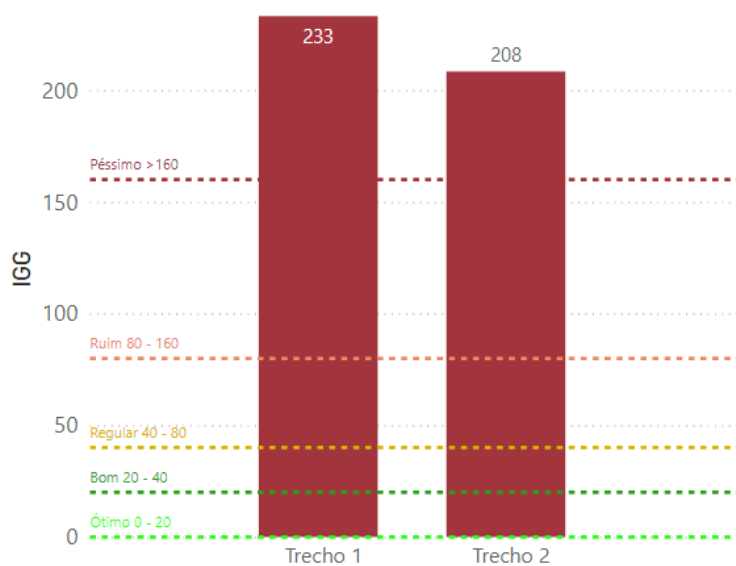
Figura 50 - IGG em cada subtrecho

Por meio dos resultados apresentados nas Tabelas 9 e 10, é possível notar que ambos os subtrechos se encontram em estado precário. O Gráfico ilustrado na Figura 50, exibe o IGG calculado nos subtrechos e as faixas de qualidade fixadas pelo DNIT (2003b).

Nota-se que os índices calculados estão acima do valor inicial de pavimentos classificados como péssimos – cerca de 30%, evidenciando o elevado grau de deterioração do pavimento. A Figura 51 ilustra o gráfico da Frequência Relativa dos defeitos encontrados nas estações. Constata-se que as superfícies dos dois subtrechos estão desgastadas, visto que, no subtrecho 1, o defeito apareceu em 92% das estações, e em 72% do 2. Os afundamentos e as trincas interligadas também apresentaram elevada frequência.

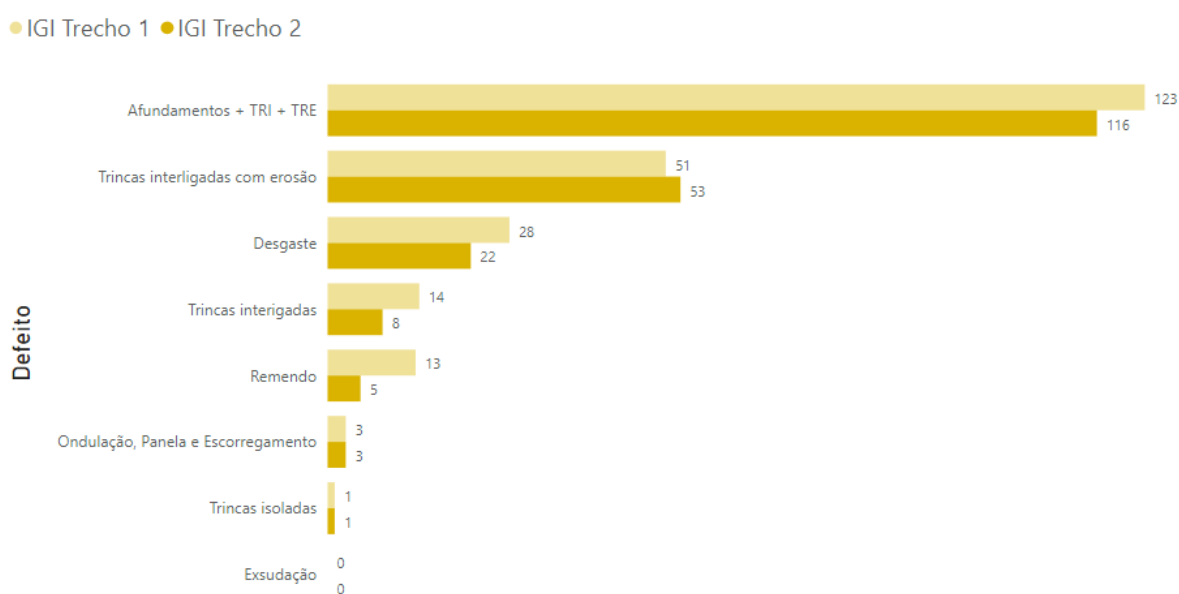
Figura 53 - Índice de Gravidade Individual (IGI) por defeito

Apesar do desgaste ser a manifestação mais frequente nas estações, não é ele o defeito com maior peso no valor do IGG, pois o fator de ponderação atribuído a ele diminui sua influência na determinação do índice. A Figura 53 ilustra o gráfico do Índice de Gravidade Individual (IGI) de cada manifestação patológica inventariada.

É notável que os afundamentos exercem o maior peso no cálculo do IGG. Eles são responsáveis por cerca de 55% do valor de IGG obtido em ambos os subtrechos.

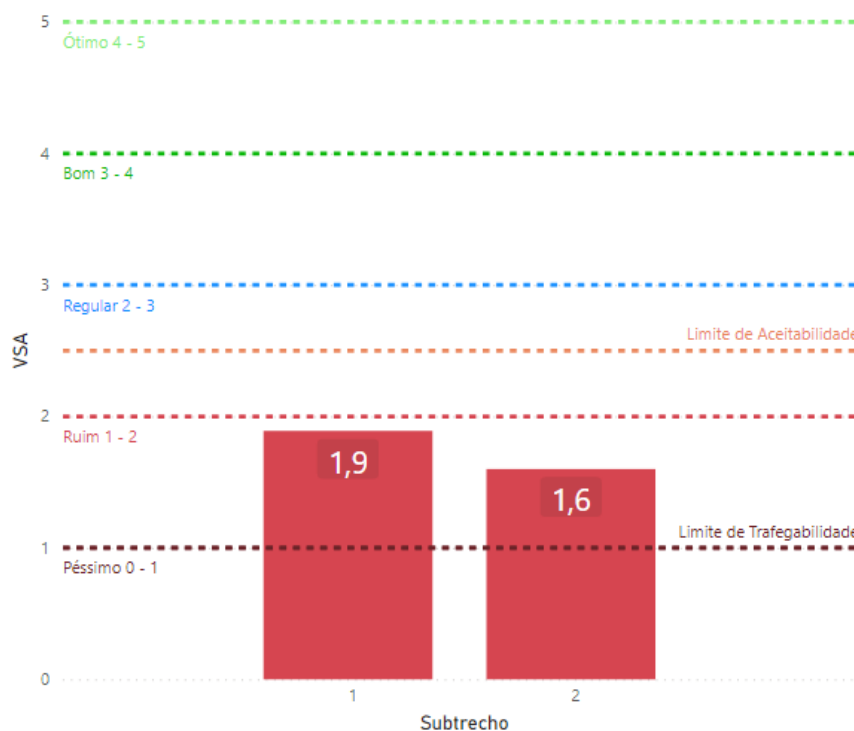
Figura 55 - VSA de cada subtrecho

Analisando o gráfico das avaliações individuais, percebe-se que as notas foram semelhantes, sendo que, nos subtrechos 1 e 2, o desvio padrão das notas foi de 0,27 e 0,37, respectivamente. Os cinco avaliadores classificaram o pavimento como ruim, em ambos os subtrechos. Desta forma, o VSA final de cada subtrecho recebeu conceito ruim, conforme ilustrado pelo gráfico da Figura 55.

Além de estar na classificação ruim, os dois subtrechos ficaram abaixo do limite de aceitabilidade, indicando que o pavimento deve ser restaurado imediatamente. Caso não seja restaurado, atingindo o limite de trafegabilidade, a reconstrução será necessária.

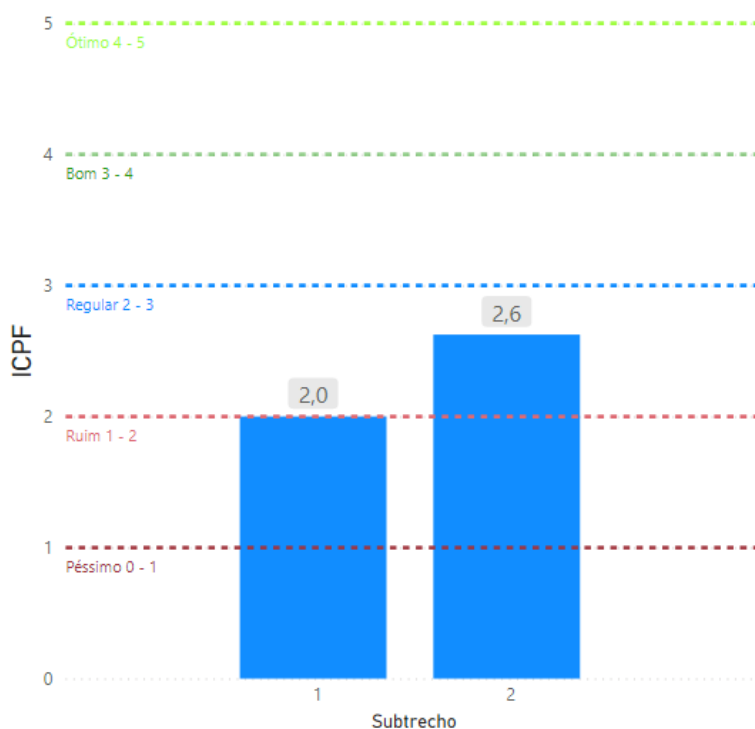
Figura 57 - ICPF dos Subtrechos

Em ambos os subtrechos, o resultado de ICPF se enquadrou no conceito regular, sendo que, o subtrecho 1 obteve pior resultado, ficando no limite do conceito regular, muito próximo de ruim.

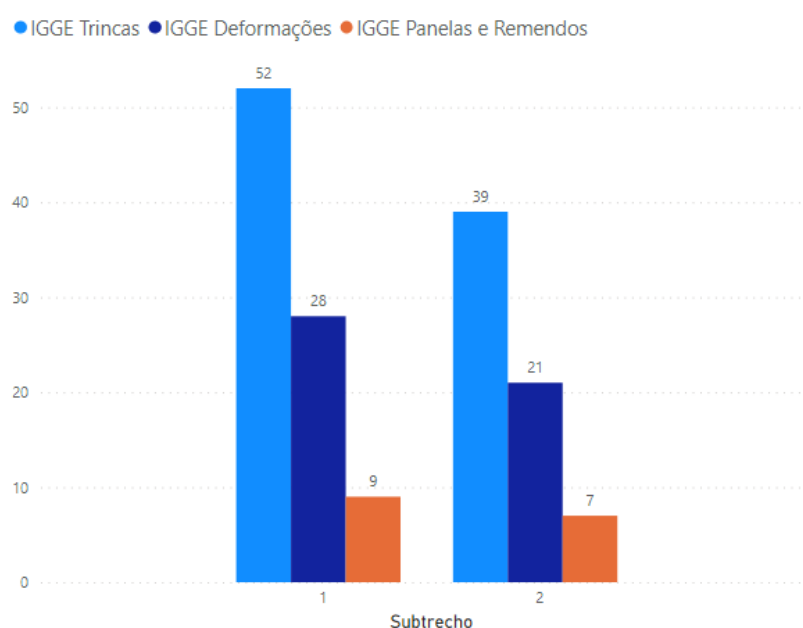
Figura 58 - IGGE de cada grupo de defeito

Com base na Tabela 12, a Figura 58 ilustra o gráfico do peso que cada defeito desempenhou no cálculo do IGGE. Apesar das deformações afetarem consideravelmente no conforto da via, as trincas foram as principais responsáveis no índice de gravidade, visto que, em média, 70% dos dois subtrechos apresentam trincas.

Analisando o gráfico da Figura 57, conclui-se que cerca de 58% do valor do IGGE se deve às trincas, 32% às deformações e pouco mais de 10% às painéis e remendos.

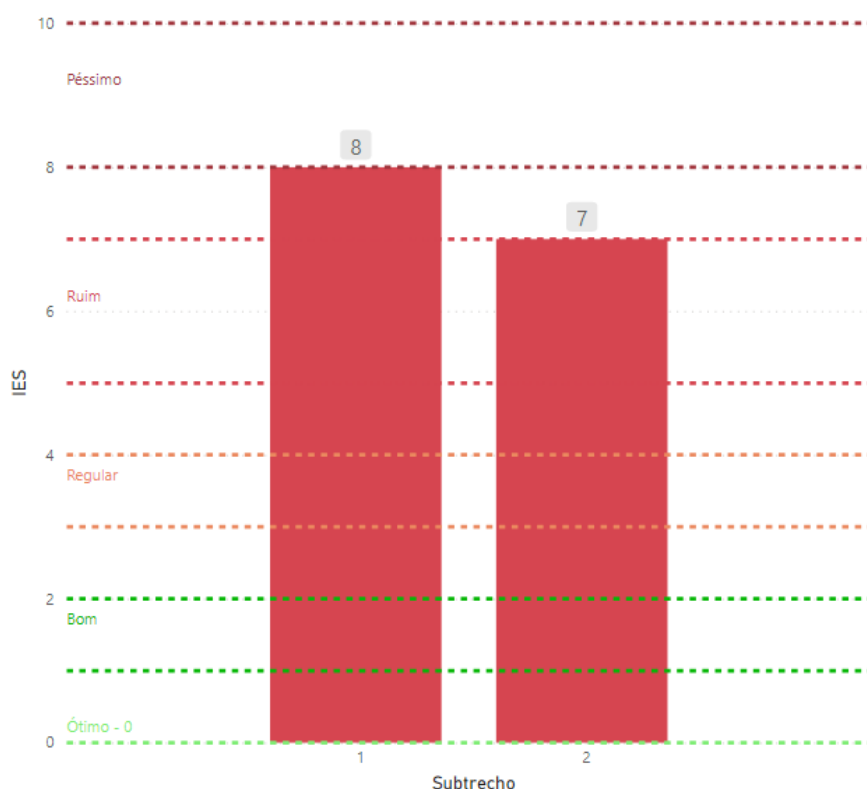
Figura 59 - Resultados do IES

O Índice do Estado da Superfície (IES), calculado por meio da associação do ICPF com o IGGE, obteve resultado péssimo no subtrecho 1, e ruim, no 2, conforme ilustrado pelo gráfico da Figura 59, correlacionando os conceitos atribuídos aos subtrechos com os demais conceitos definidos pelo DNIT.

Analisando o gráfico da Figura 58, nota-se que apesar de conceitos diferentes, subtrecho 1 em péssimo e o 2 em ruim, as notas foram semelhantes, sendo que o 1 ficou no valor inicial da faixa péssimo, e o 2 no valor limite da faixa ruim.
