**AVALIAÇÃO DAS CONDIÇÕES CONSTRUTIVAS E ESTRUTURAIS DE UMA  
EDIFICAÇÃO INACABADA LOCALIZADA EM ANTÔNIO PRADO – RS**

Trabalho de conclusão de curso II  
apresentado como requisito parcial à  
obtenção do título de Engenheiro Civil pela  
Universidade de Caxias do Sul.

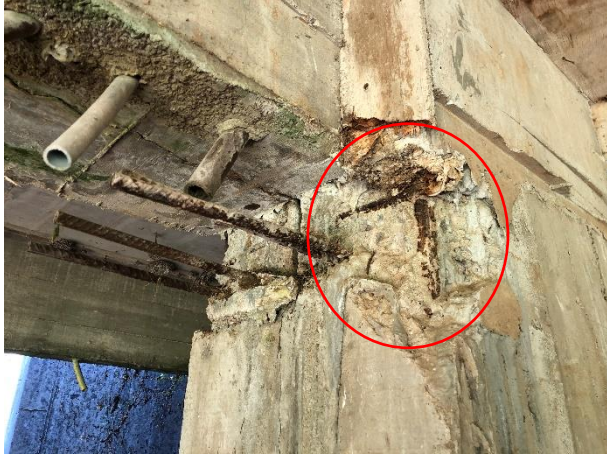
Quadro 1 – Manifestações Patológicas no Nível 1

Manifestação detectada	Possível causa	Local da manifestação
Armadura exposta por falta de cobrimento	Falha na execução da concretagem	Pilar 34 – Nível 1

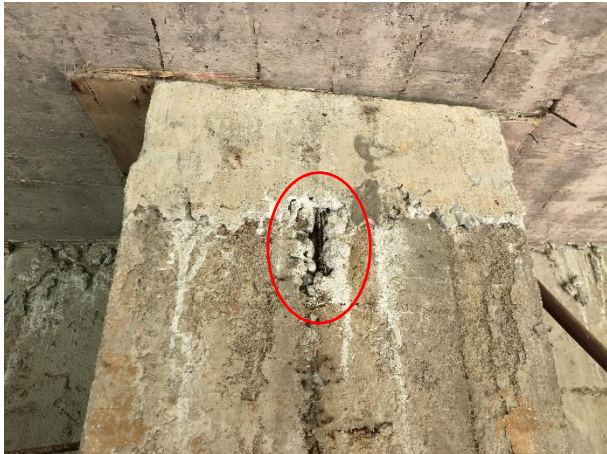
Quadro 2 – Manifestações Patológicas no Nível 1

Manifestação detectada	Possível causa	Local da manifestação
Armadura exposta por segregação do concreto	Falta de compatibilização entre o projeto de armação e o traço de concreto	Pilar 36 – Nível 1

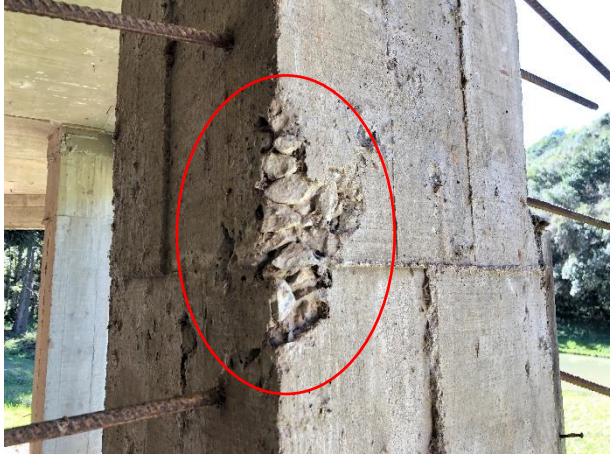
Quadro 7 – Manifestações Patológicas no Nível 1

Manifestação detectada	Possível causa	Local da manifestação
Segregação do concreto	Adensamento insuficiente	Pilar 44 – Nível 1

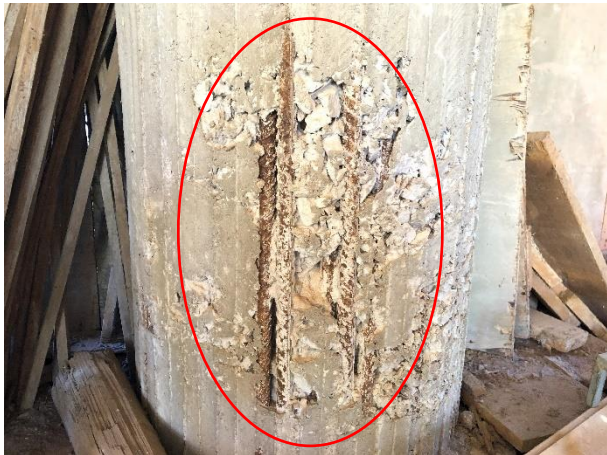
Quadro 14 – Manifestações Patológicas no Nível 2

Manifestação detectada	Possível causa	Local da manifestação
Armadura exposta por segregação do concreto	Falta de compatibilização entre o projeto de armação e o traço de concreto	Pilar 18 – Nível 2

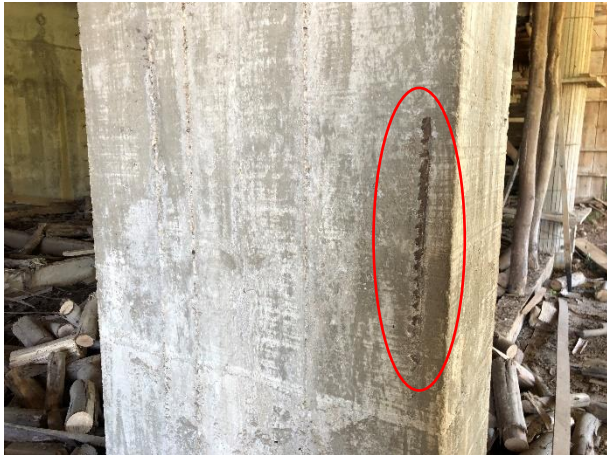
Quadro 16 – Manifestações Patológicas no Nível 2

Manifestação detectada	Possível causa	Local da manifestação
Armadura exposta por falta de cobrimento	Ausência de espaçadores para garantir o cobrimento mínimo	Pilar 21 – Nível 2

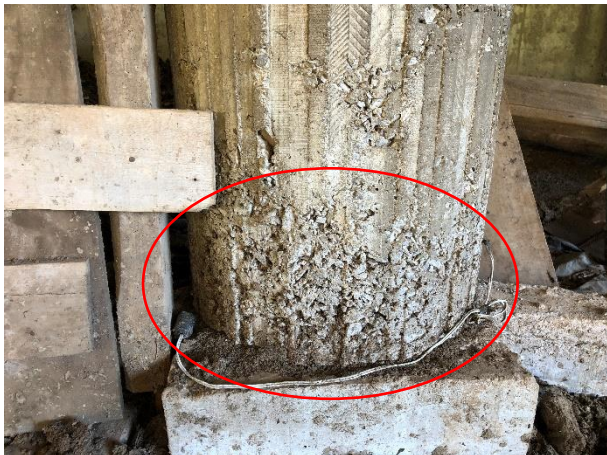
Quadro 17 – Manifestações Patológicas no Nível 2

Manifestação detectada	Possível causa	Local da manifestação
Segregação do concreto	Lançamento incorreto do concreto, adensamento insuficiente ou escorrimento da massa do concreto pelas frestas da forma	Pilar 26 – Nível 2

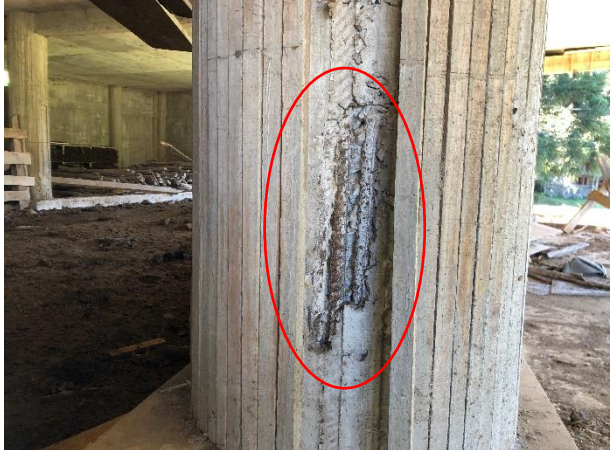
Quadro 20 – Manifestações Patológicas no Nível 2

Manifestação detectada	Possível causa	Local da manifestação
Armadura exposta por segregação do concreto	Falta de compatibilização entre o projeto de armação e o traço de concreto	Pilar 35 – Nível 2

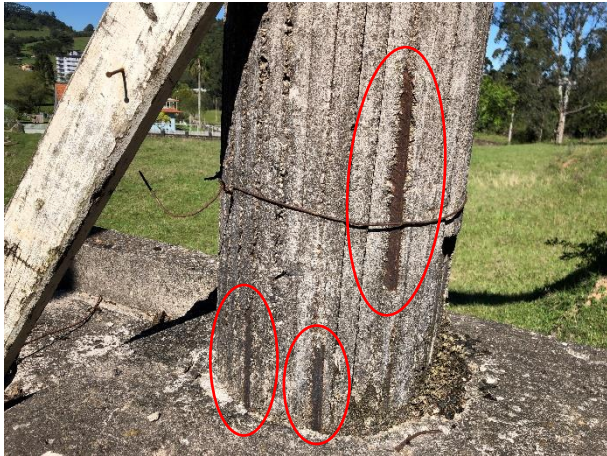
Quadro 23 – Manifestações Patológicas no Nível 2

Manifestação detectada	Possível causa	Local da manifestação
Armadura exposta por falta de cobrimento	Ausência de espaçadores para garantir o cobrimento mínimo	Pilar 38 – Nível 2

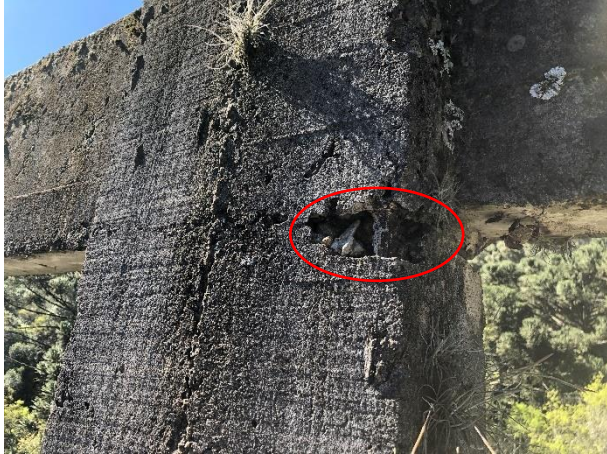
Quadro 24 – Manifestações Patológicas no Nível 2

Manifestação detectada	Possível causa	Local da manifestação
Armadura exposta por segregação do concreto	Adensamento insuficiente	Pilar 39 – Nível 2

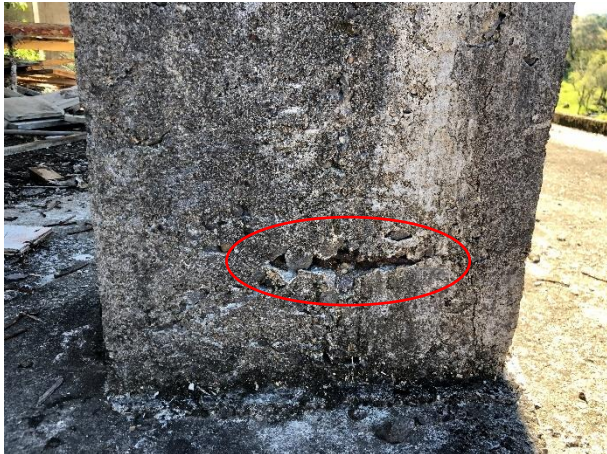
Quadro 25 – Manifestações Patológicas no Nível 2

Manifestação detectada	Possível causa	Local da manifestação
Armadura exposta por segregação do concreto	Falta de compatibilização entre o projeto de armação e o traço de concreto	Pilar 40 – Nível 2

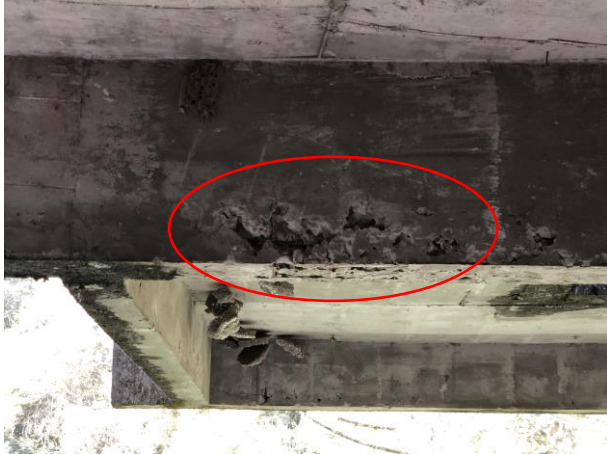
Quadro 34 – Manifestações Patológicas no Nível 2

Manifestação detectada	Possível causa	Local da manifestação
Segregação do concreto	Adensamento insuficiente	Viga 15e – Nível 2

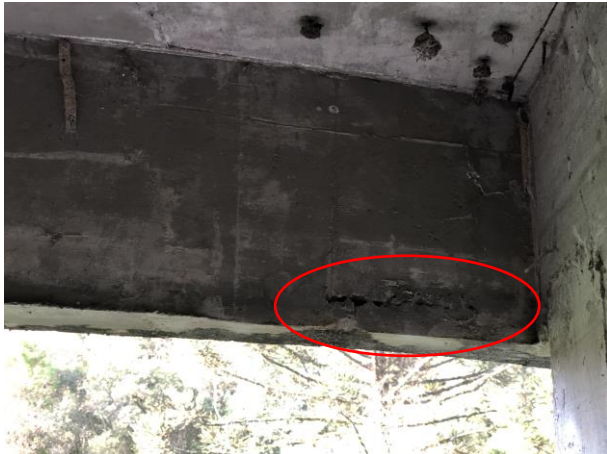
Quadro 35 – Manifestações Patológicas no Nível 2

Manifestação detectada	Possível causa	Local da manifestação
Armadura exposta por segregação do concreto	Falta de compatibilização entre o projeto de armação e o traço de concreto	Viga 15f – Nível 2

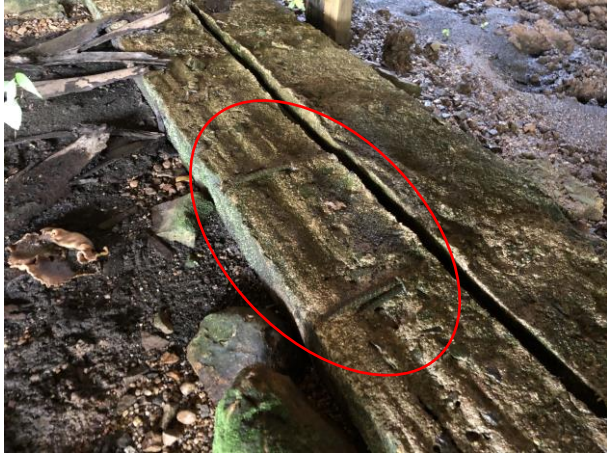
Quadro 40 – Manifestações Patológicas no Nível 2

Manifestação detectada	Possível causa	Local da manifestação
Armadura exposta por falta de cobrimento	Falta de concreto para garantir o cobrimento mínimo	Viga 27d – Nível 2

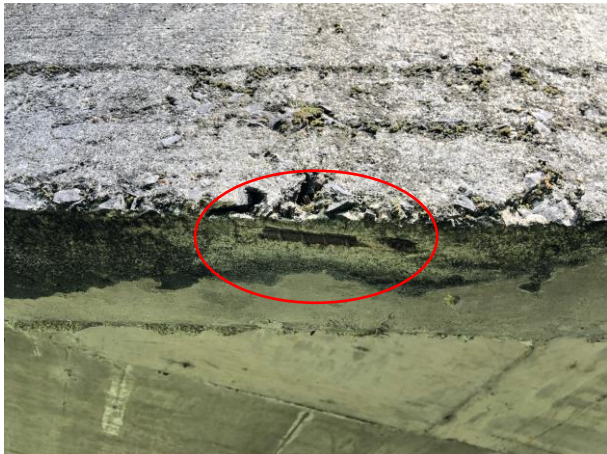
Quadro 41 – Manifestações Patológicas no Nível 2

Manifestação detectada	Possível causa	Local da manifestação
Armadura exposta por falta de cobrimento	Ausência de espaçadores para garantir o cobrimento mínimo	Viga 33a – Nível 2

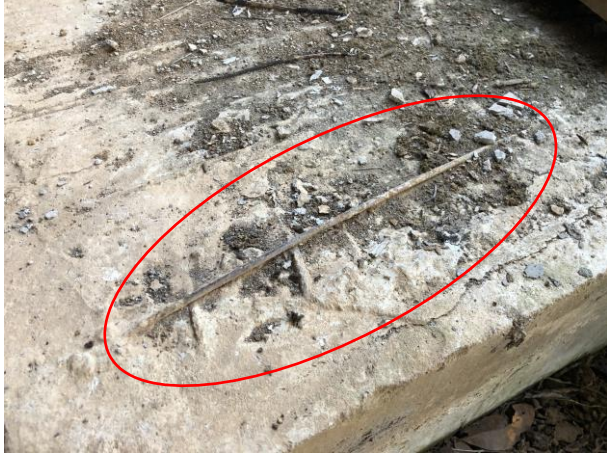
Quadro 44 – Manifestações Patológicas no Nível 2

Manifestação detectada	Possível causa	Local da manifestação
Armadura exposta por falta de cobrimento	Falta de concreto para garantir o cobrimento mínimo	Laje 3 – Nível 2 Vista Superior

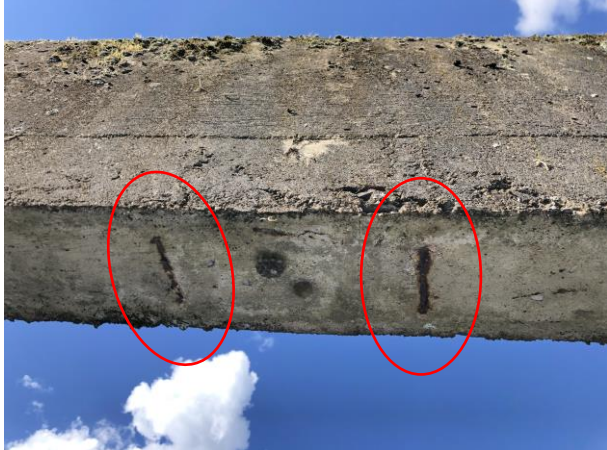
Quadro 57 – Manifestações Patológicas no Nível 3

Manifestação detectada	Possível causa	Local da manifestação
Armadura exposta por falta de cobrimento	Ausência de espaçadores para garantir o cobrimento mínimo	Viga 10b – Nível 3

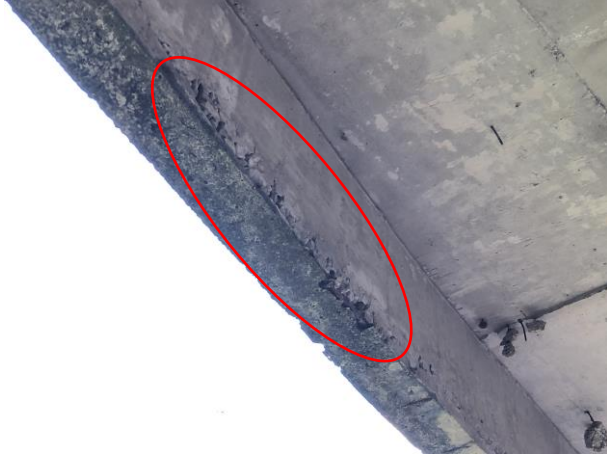
Quadro 59 – Manifestações Patológicas no Nível 3

Manifestação detectada	Possível causa	Local da manifestação
Segregação do concreto	Adensamento insuficiente	Viga 11a – Nível 3

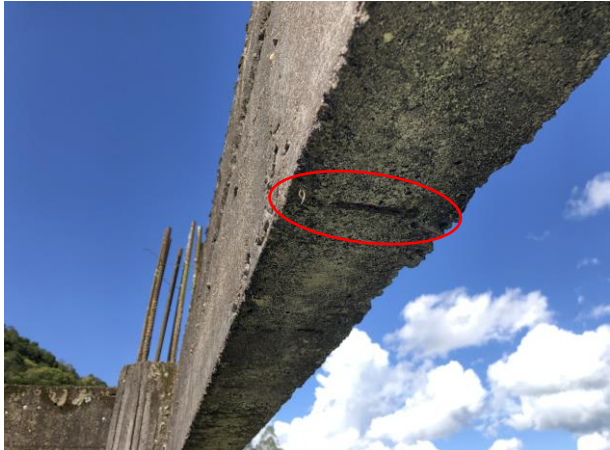
Quadro 62 – Manifestações Patológicas no Nível 3

Manifestação detectada	Possível causa	Local da manifestação
Armadura exposta por falta de cobrimento	Ausência de espaçadores para garantir o cobrimento mínimo	Viga 14a – Nível 3

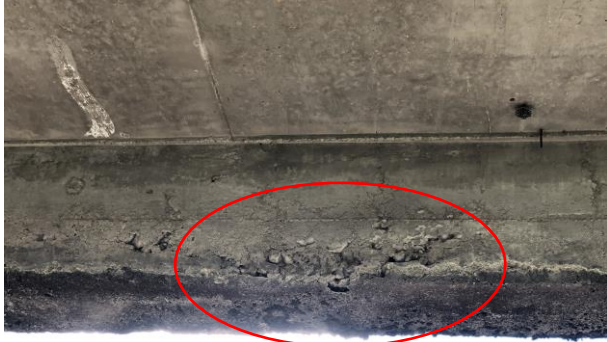
Quadro 63 – Manifestações Patológicas no Nível 3

Manifestação detectada	Possível causa	Local da manifestação
Segregação do concreto	Adensamento insuficiente	Viga 15a – Nível 3

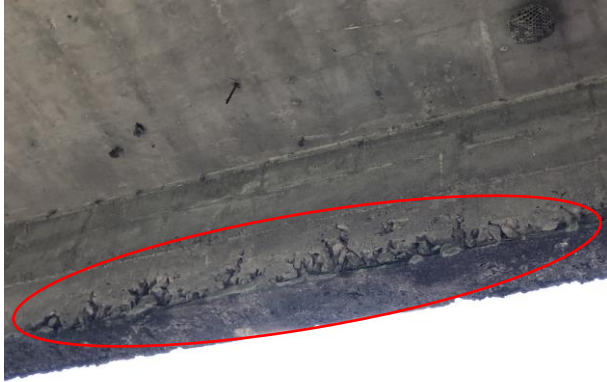
Quadro 65 – Manifestações Patológicas no Nível 3

Manifestação detectada	Possível causa	Local da manifestação
Segregação do concreto	Adensamento insuficiente	Viga 17a – Nível 3

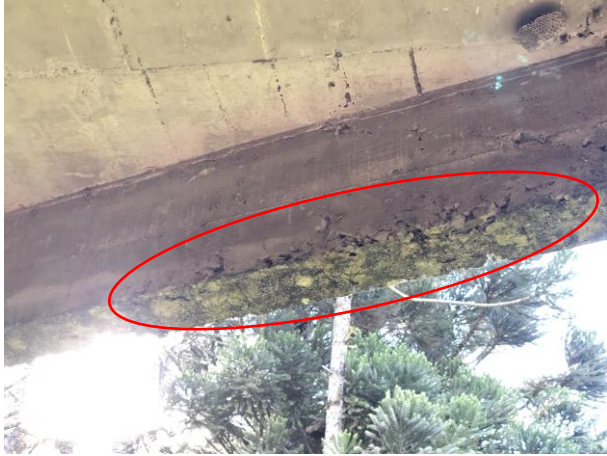
Quadro 71 – Manifestações Patológicas no Nível 3

Manifestação detectada	Possível causa	Local da manifestação
Segregação do concreto	Adensamento insuficiente	Viga 20b – Nível 3

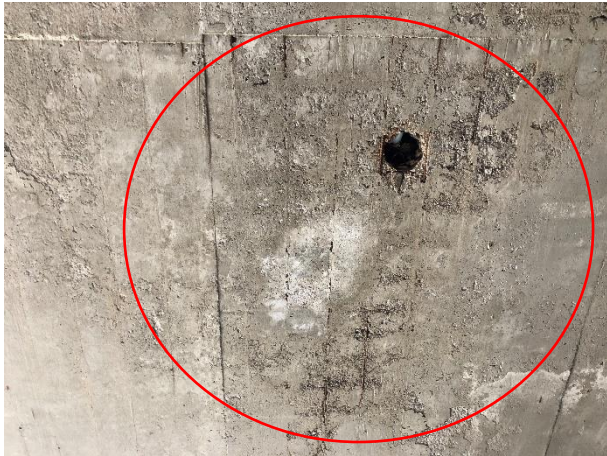
Quadro 72 – Manifestações Patológicas no Nível 3

Manifestação detectada	Possível causa	Local da manifestação
Segregação do concreto	Ausência de espaçadores para garantir o cobrimento mínimo e adensamento insuficiente	Laje 1 – Nível 3

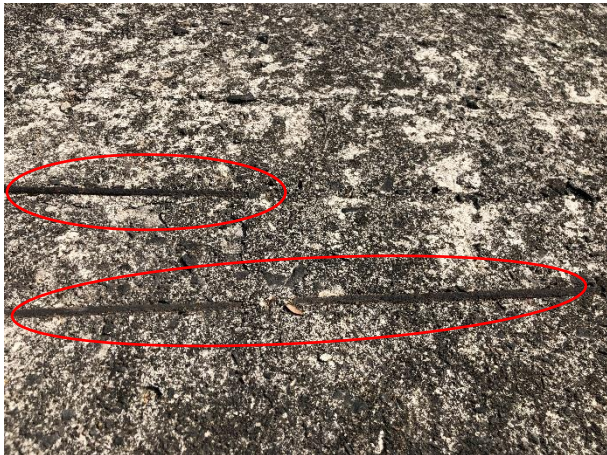
Quadro 75 – Manifestações Patológicas no Nível 3

Manifestação detectada	Possível causa	Local da manifestação
Armadura exposta por falta de cobrimento	Falta de concreto para garantir o cobrimento mínimo e exposição a chuva	Laje 1 – Nível 3 Vista Superior

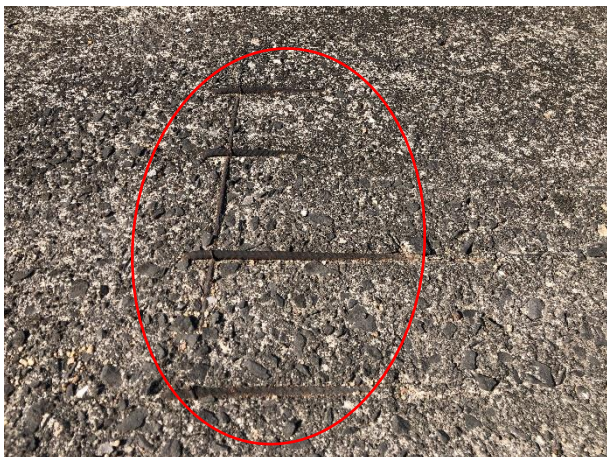
Quadro 76 – Manifestações Patológicas no Nível 3

Manifestação detectada	Possível causa	Local da manifestação
Armadura exposta por falta de cobrimento	Falta de concreto para garantir o cobrimento mínimo e exposição a chuva	Laje 1 – Nível 3 Vista Superior

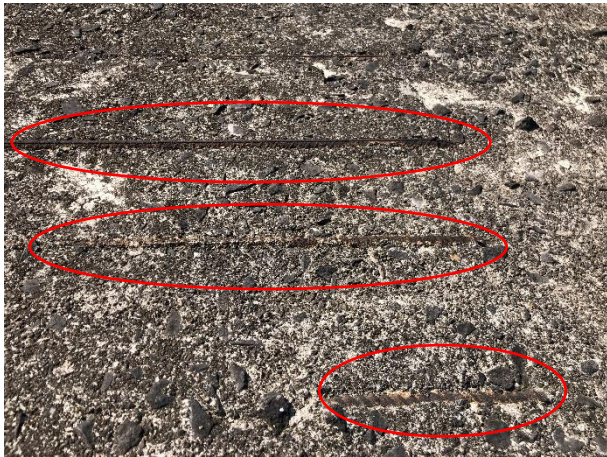
Quadro 80 – Manifestações Patológicas no Nível 3

Manifestação detectada	Possível causa	Local da manifestação
Armadura exposta por falta de cobrimento	Falta de concreto para garantir o cobrimento mínimo e exposição a chuva	Laje 5 – Nível 3 Vista Superior

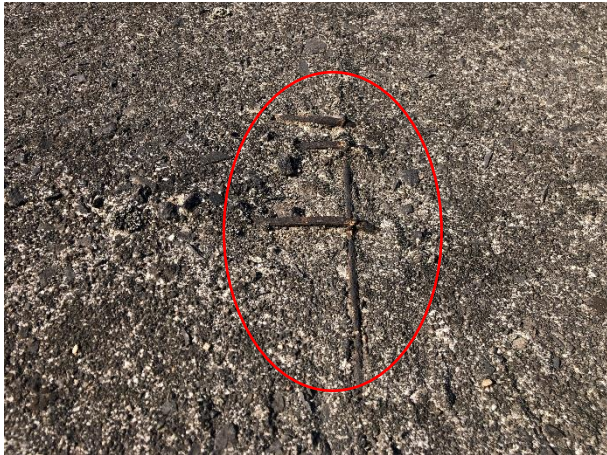
Quadro 83 – Manifestações Patológicas no Nível 3

Manifestação detectada	Possível causa	Local da manifestação
Armadura exposta por falta de cobrimento	Falta de concreto para garantir o cobrimento mínimo e exposição a chuva	Laje 7 – Nível 3 Vista Superior

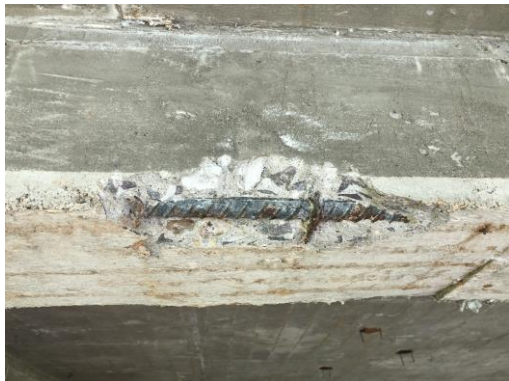
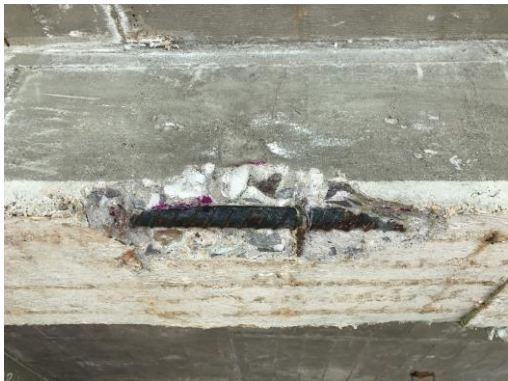
Quadro 90 – Carbonatação

Local do ensaio de carbonatação	Resistencia superficial medida pelo esclerometro (MPa)	Carbonatação detectada
Viga 15d – Nível 2	51	Até o rompimento

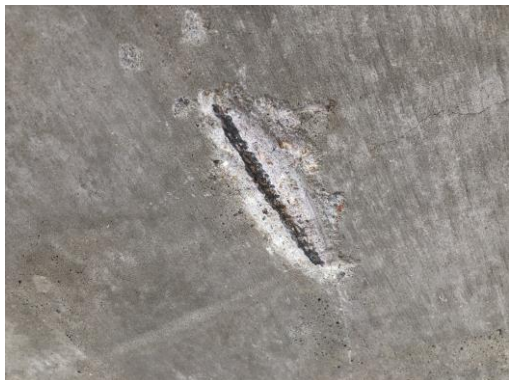
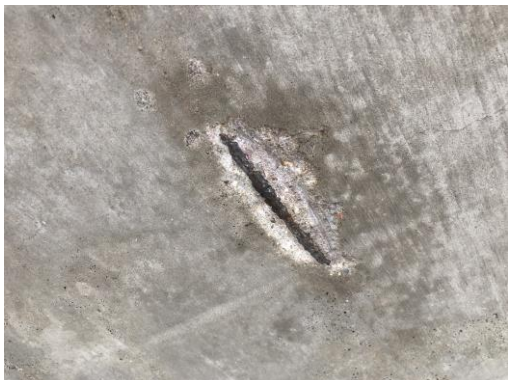
Quadro 91 – Carbonatação

Local do ensaio de carbonatação	Resistencia superficial medida pelo esclerometro (MPa)	Carbonatação detectada
Laje 1 – Nível 3	44	Até o rompimento
