**UNIVERSIDADE DE CAXIAS DO SUL  
CENTRO DE CIÊNCIAS EXATAS E TECNOLOGIA  
CURSO DE ENGENHARIA MECÂNICA**

**REPROJETO DO SISTEMA DE GIRO DE UM SEMIRREBOQUE BASCULANTE  
COM CAIXA DE CARGA DESLIZANTE**

Trabalho de Conclusão de Curso, apresentado  
como requisito parcial para a conclusão do  
curso de Engenharia Mecânica na  
Universidade de Caxias do Sul. Estágio II  
MEC0258  
Supervisor: Prof. Dr. Marcos Alexandre  
Luciano

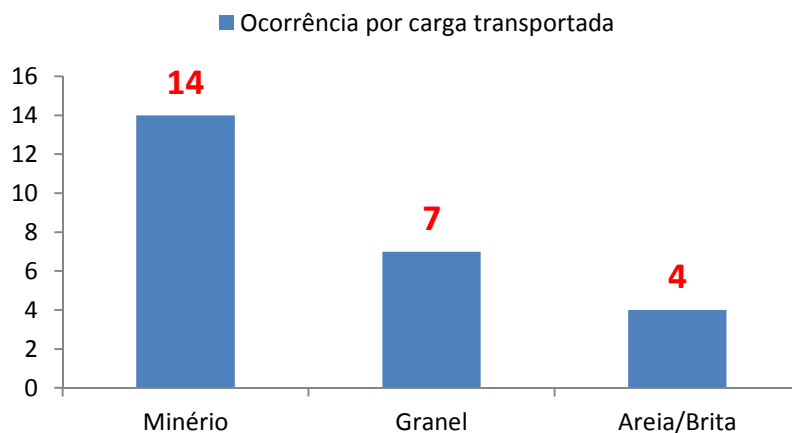
Figura 9 – Gráfico de ocorrências por carga transportada

No ano de 2012 foram registrados 25 ocorrências de garantia com problemas no eixo de giro em basculantes deslizantes. Considerando que de maio de 2012 à maio de 2013, onde foram fabricados e comercializados 350 implementos, o custo de garantia para reparar as ocorrências, superou o índice considerado aceitável pela empresa. Os implementos tem um ano de garantia. Das 25 ocorrências identificou-se que 14 ocorrências aconteceram com implementos que transportavam minério, 7 ocorrências com implementos que transportavam grãos e as outras 4 ocorrências foram com implementos que transportavam areia/brita, conforme pode-se visualizar na figura 9.

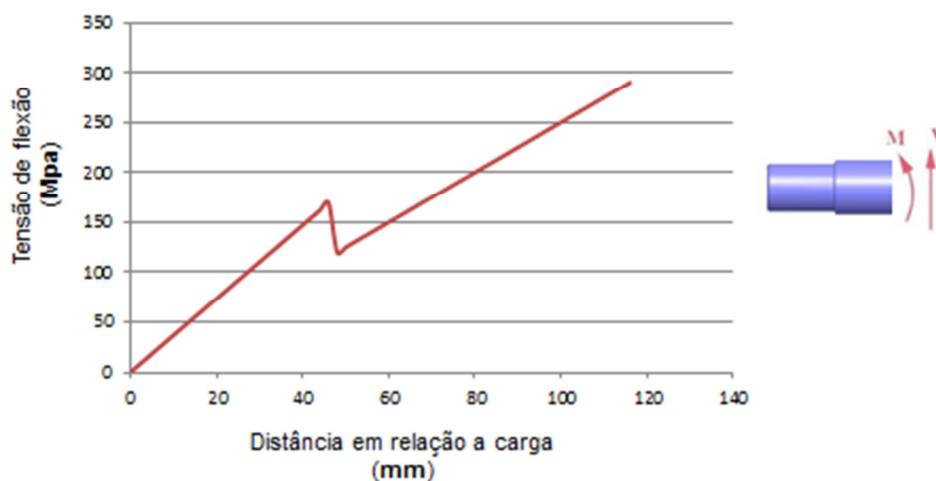
Figura 20 – Método das seções no eixo

Com o diagrama de corpo livre percebe-se que as reações dos mancais se equivalem com a força aplicada nas extremidades pela caixa de carga, deste modo a tensão máxima de flexão está sobre eles. Aplicando o método das seções no eixo comprova-se que a tensão máxima de flexão está nos mancais, conforme representado na figura 20, o gráfico identifica a tensão em relação a distância da seção aplicada no eixo.

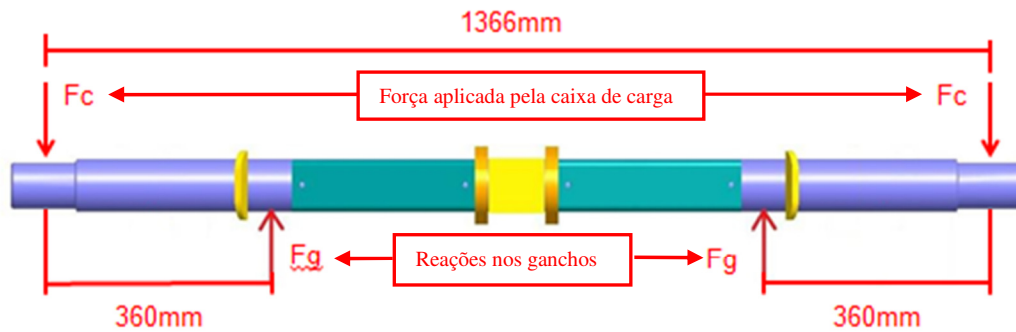
Figura 23 – Diagrama de corpo livre do eixo apoiado nos ganchos

Desta maneira foi realizada a verificação do comportamento do eixo, onde a condição de contorno modifica-se, pois seu apoio não está sobre os mancais, mas sim nos ganchos fim de curso, verificando se o eixo poderia apresentar a falha. Seguindo a mesma sequência do dimensionamento do eixo, a primeira etapa foi de montar o diagrama de corpo livre do eixo, conforme figura 23.

As considerações de forças aplicadas no eixo em estudo foram as mesmas do dimensionamento do eixo original, porém foi identificado que quando em situação de interferência o apoio da força aplicada desloca-se de 116 mm para 360 mm do ponto original de projeto conforme figura 23. Com o método das seções verificou-se a tensão de flexão na região dos ganchos fim de curso. Para tanto aplicou-se a equação da tensão de flexão (equação 5).

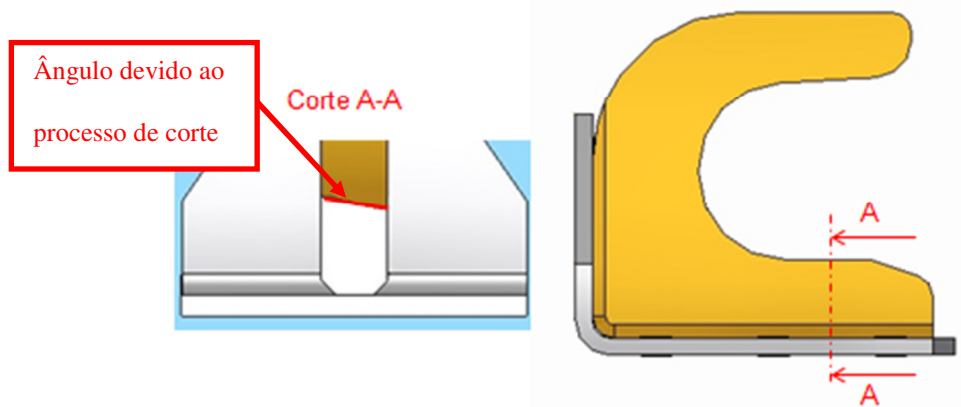
Figura 26 – Gancho em corte

Outro problema está vinculado ao processo de fabricação do gancho, pois ele é construído partindo de uma chapa de espessura igual à largura do gancho (25 mm), e seu contorno obtido com processo de corte térmico (corte à plasma). Este processo de corte não garante o perpendicularismo entre a face da lateral do gancho e a face cortada, ou seja, o ângulo formado entre a lateral e a espessura não é 90°, conforme a vista lateral e em corte da figura 26. Decorrente ao ângulo, o eixo fica apoiado apenas em uma aresta, gerando um ponto de concentração de tensão.

Com base nos problemas identificados, e considerando o estudo das tolerâncias, o dimensional do gancho foi revisto afim de propiciar uma folga uniforme ao funcionamento do sistema e também prevendo-se a possibilidade do desgaste da cinta deslizante sem nova interferência entre gancho e eixo, conforme figura 27.

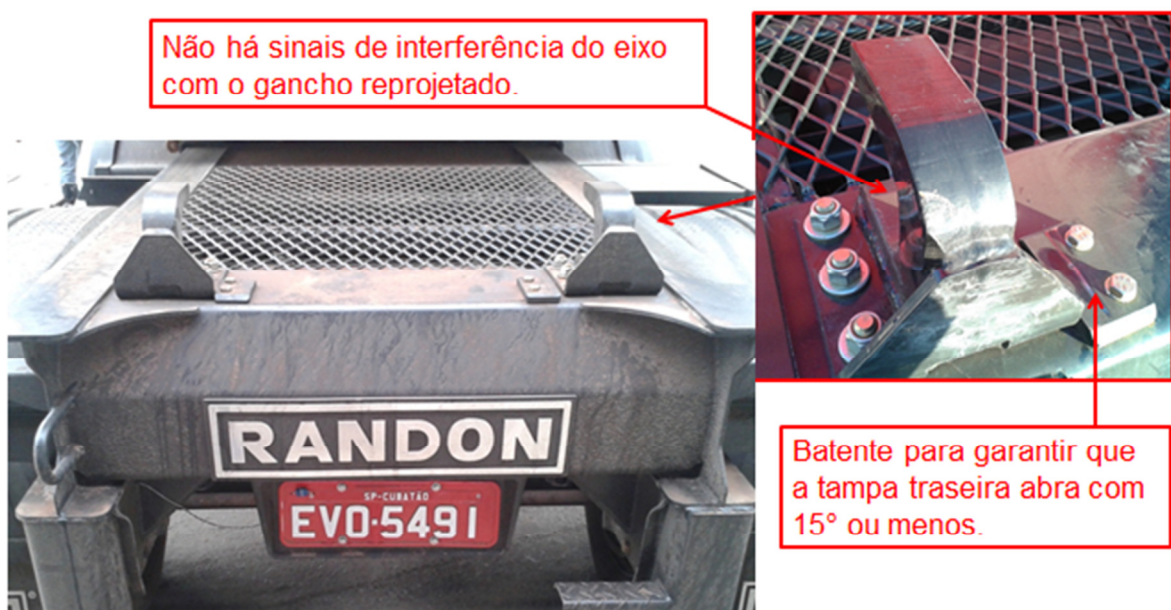
Figura 29 – Basculante com ganchos reprojeto

Após esta correção, todos os produtos foram aprovados no teste. Na figura 29 visualiza-se um produto com as modificações após o teste funcional.

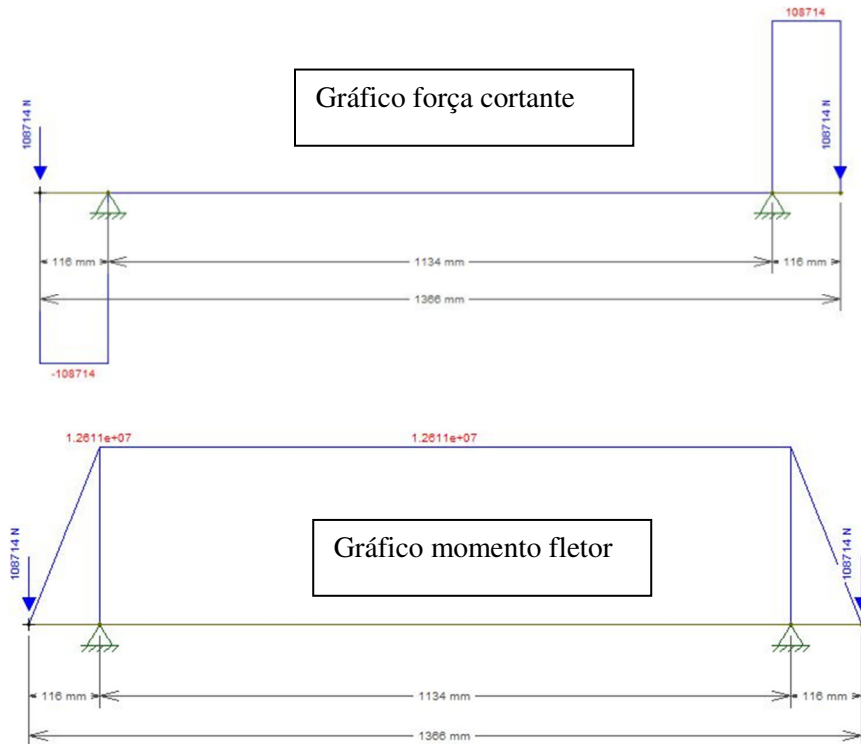
Analisando es graficos conclui-se que o ponto critico está sobre os mancais que fixam o eixo no quadro deslizante. Com isso o dimensionamento deve ser feito para o ponto crítico.

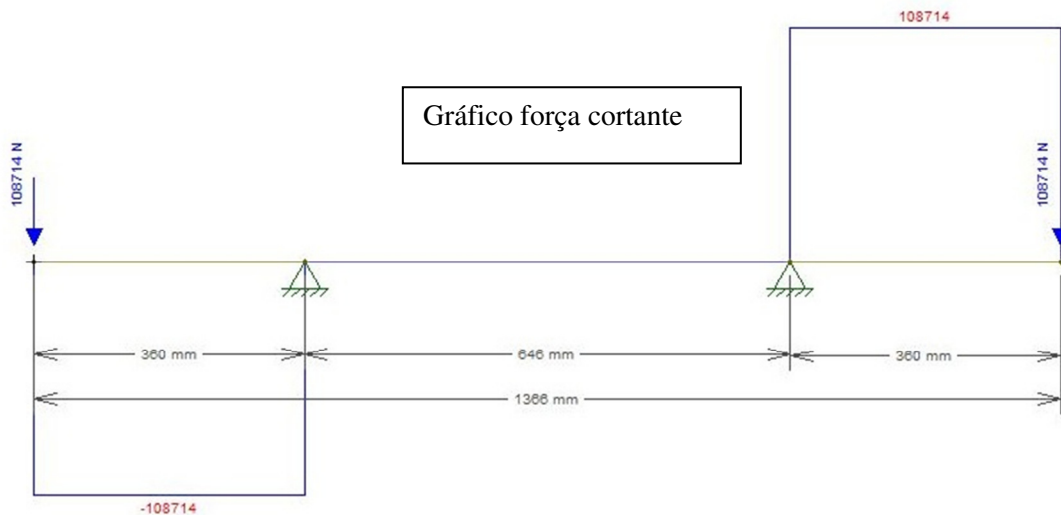
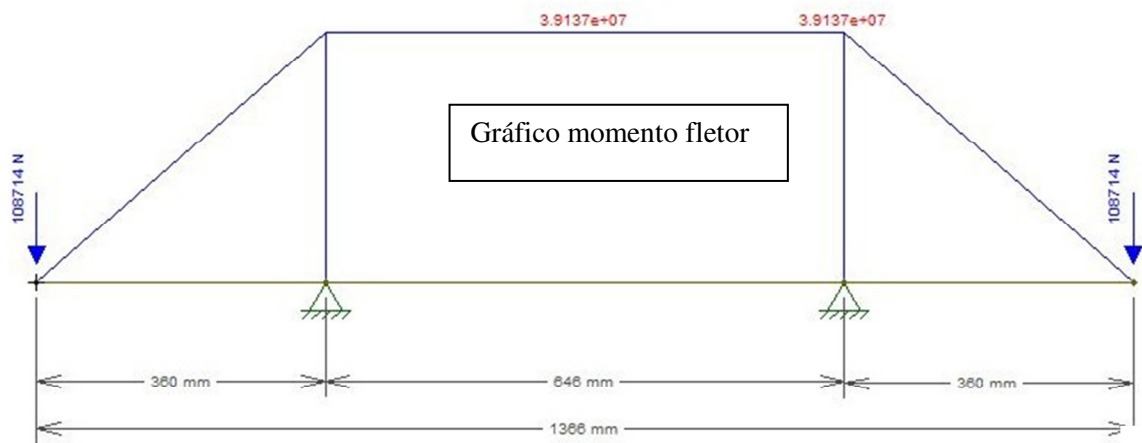
Analisando os gráficos conclui-se que o ponto crítico está sobre os mancais que fixam o eixo no quadro deslizante. Com isso o dimensionamento deve ser feito para o ponto crítico.
