**ANÁLISE DO ÍNDICE DE CONDIÇÃO DO PAVIMENTO EM UMA VIA URBANA  
DESTINADA PARA CORREDOR DE ÔNIBUS NA CIDADE DE CAXIAS DO  
SUL/RS**

Trabalho de Conclusão de Curso com o objetivo de obtenção do Grau de Bacharel em Engenharia Civil pela Universidade de Caxias do Sul.

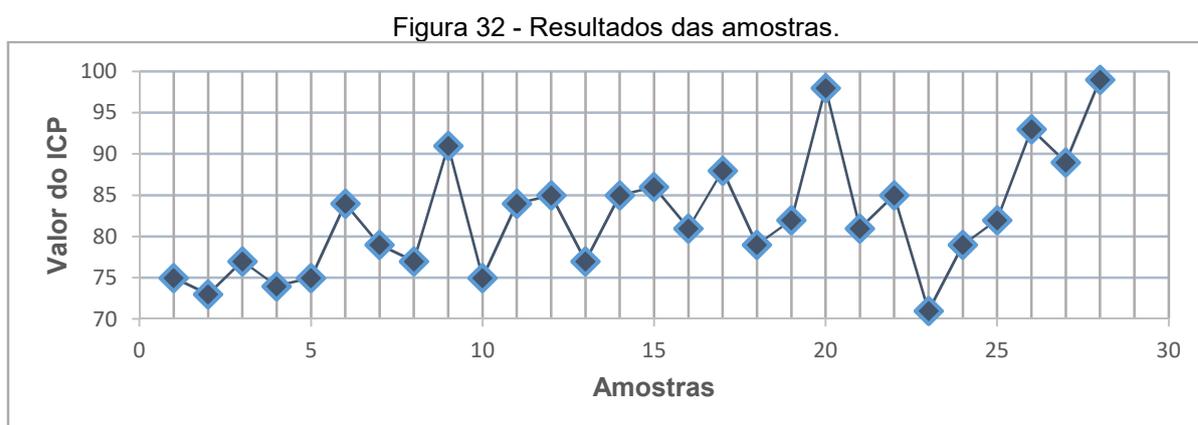
Todos os dados recolhidos durante a inspeção do pavimento estão disponíveis no Apêndice A deste trabalho, divididos por suas respectivas amostras e seus resultados. Com base neles, foi possível extrair todos os valores necessários para determinação do ICP, bem como o conceito de avaliação para cada amostra e a média total do trecho. A Figura 32 apresenta todos os resultados obtidos após a análise das amostras.

Analisando a Figura 32, é possível notar que nenhuma amostra do trecho inspecionado apresentou valor menor que 70, ou seja, nenhuma amostra obteve conceito “Bom” ou inferior, apresentando conceitos “Muito Bom” ou “Excelente”. Também, notou-se que nenhuma amostra apresentou o valor máximo de 100, demonstrando que já há um pequeno desgaste devido ao tempo. Inclusive, na descrição das patologias, foi encontrado elevado desgaste superficial em locais como paradas de ônibus e semáforos, devido ao parar e arrancar dos ônibus nestes trechos.

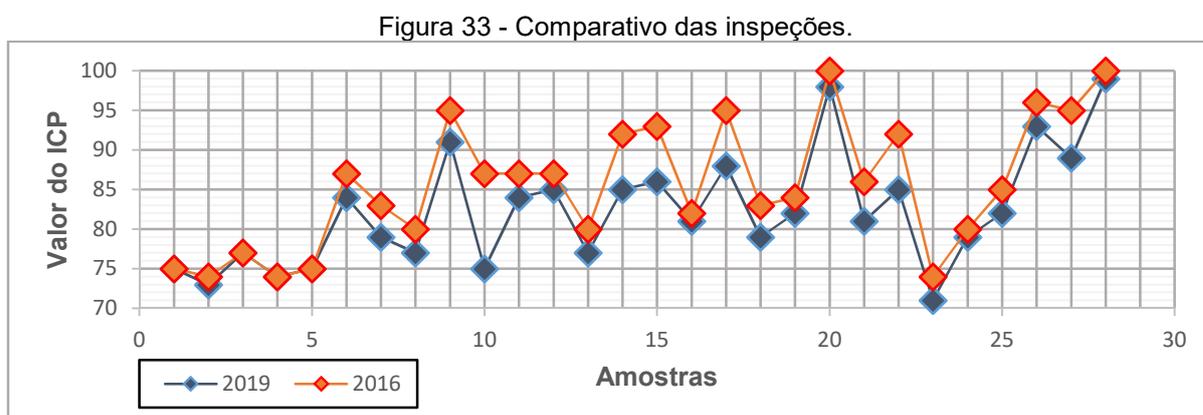
O estado estrutural do pavimento estudado foi avaliado em duas inspeções realizadas, uma logo após o término da execução e a outra após 3 anos. Na primeira, realizada em 2016 por Aver (2016), o pavimento apresentou ICP (Índice de Condição do Pavimento) igual a 85,64, o que equivale a um estado estrutural qualificado como "Excelente". A segunda inspeção, descrita no presente trabalho, apresentou um ICP igual a 82,29, equivalente a um estado estrutural qualificado como "Muito Bom". Sendo assim, em 3 anos o pavimento sofreu uma deterioração de 3,92% do valor de ICP. O que não é ruim do ponto de vista estrutural, pois o pavimento ainda apresenta um bom estado. A Figura 33 apresenta um comparativo dos resultados das duas inspeções.

Os defeitos que mais contribuíram para a degradação do pavimento foram possíveis erros na selagem das juntas e o alto desgaste superficial em determinados pontos. Também, pode-se perceber que houve um agravamento desse tipo de defeito no intervalo entre as duas inspeções. De fato, comparando as duas inspeções realizadas, pode-se observar que alguns defeitos, já existentes na primeira inspeção, agravaram-se e tiveram a sua incidência aumentada. Ao mesmo tempo, defeitos que não foram detectados na primeira inspeção passaram a existir nos anos seguintes.

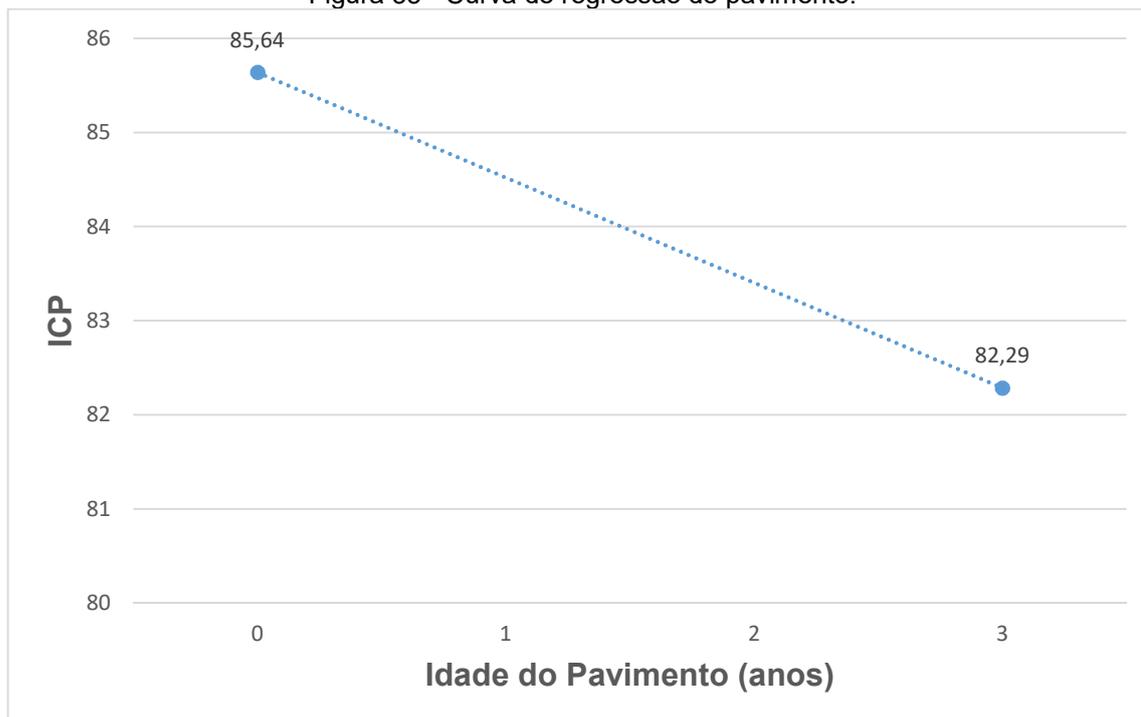
Figura 35 - Curva de regressão do pavimento.

Os demais valores do ICP serão obtidos pela regressão polinomial. Porém, por se tratar de um pavimento relativamente novo, apenas dois levantamentos foram feitos, ou seja, há apenas dois pontos para que se possa traçar o gráfico de regressão polinomial. Dessa forma, devido a insuficiência de mais pontos, o gráfico irá se comportar como uma reta, havendo a necessidade de novas inspeções na via ao decorrer do tempo, pois assim será possível traçar a curva de desempenho futuro (pelo menos 3 pontos). A Figura 35 mostra a plotagem destes pontos.

A regressão polinomial dos pontos conhecidos, cuja forma genérica foi apresentada pela Equação 2, pode ser encontrada também por um simples cálculo matemático, apenas substituindo os valores, sendo assim tem-se:

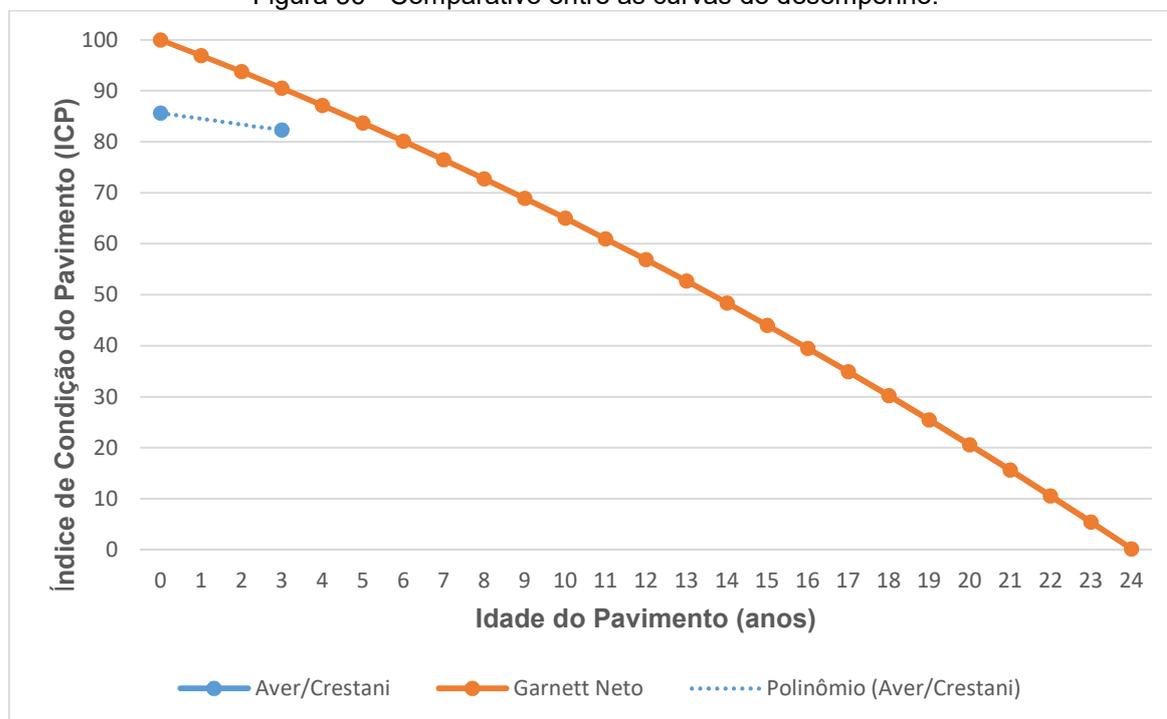
Figura 36 - Comparativo entre as curvas de desempenho.

Analisando a Figura 36, é possível avaliar que as inspeções feitas por Garnett Neto (2001) partem do número de ICP igual a 100, considerando que todo o pavimento estava sem nenhum erro de execução ou agentes de intempéries, algo difícil de acontecer. Em contrapartida, a inspeção realizada por Aver (2016) ocorreu logo após a conclusão do referido pavimento e encontrou diversos erros de execução, aos quais acarretaram na diminuição do número do ICP logo no Ano 0, fazendo o ponto inicial da curva ficar mais abaixo.
