**UNIVERSIDADE DE CAXIAS DO SUL  
ÁREA DO CONHECIMENTO DE CIÊNCIAS EXATAS E ENGENHARIAS  
GRADUAÇÃO EM ENGENHARIA CIVIL**

**ESTUDO SOBRE A APLICAÇÃO DA TERMOGRAFIA COMO TÉCNICA DE  
INSPEÇÃO DE MANIFESTAÇÕES PATOLÓGICAS EM FACHADAS**

**CAXIAS DO SUL  
2020**

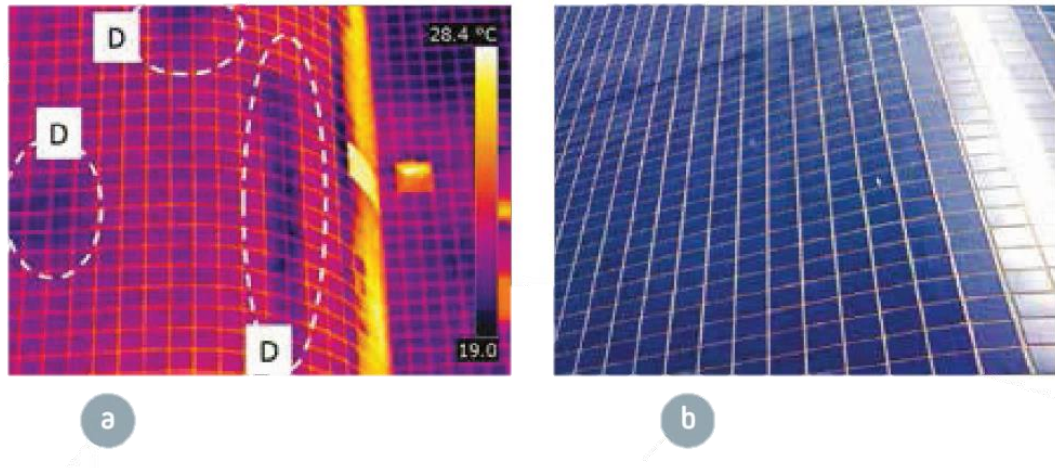
Figura 10 – Detecção de destacamento em uma fachada a) Termograma da fachada b) fotografia da fachada

da superfície, ou seja, através de uma imagem térmica é possível detectar problemas como o destacamento das placas cerâmicas, fissuras e problemas de umidade que não são possíveis de detectar através da inspeção visual (BAUER; PAVÓN, 2015).

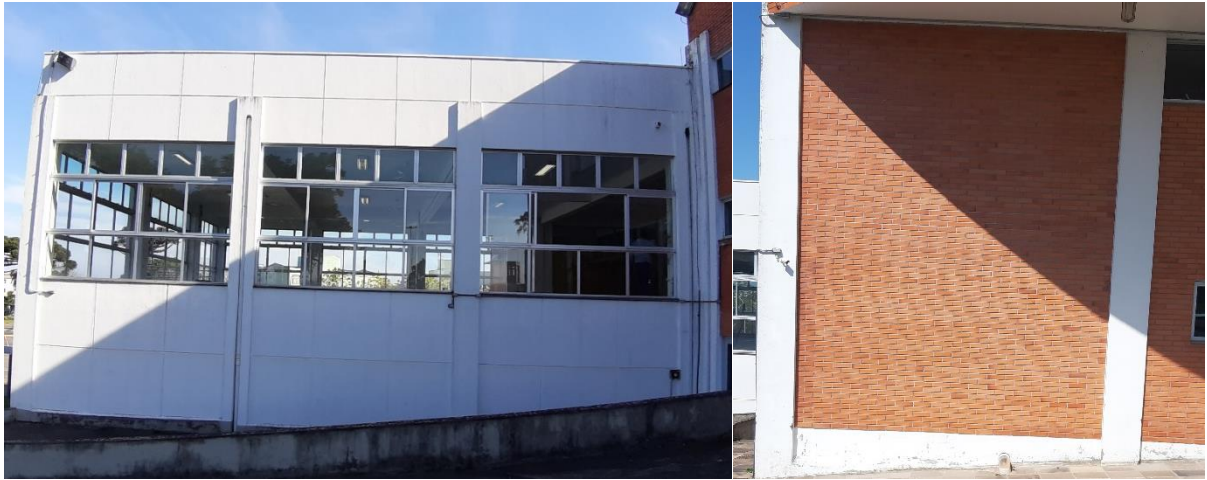
Figura 15 - Fachadas Norte do restaurante universitário: a) revestimento de argamassa b) tijolo aparente

Em frente ao restaurante universitário funciona o estacionamento, assim como nos fundos que estão posicionados ao Norte. A Figura 15a mostra a parte de fachada com revestimento de argamassa estudada e a Figura 15b a de tijolo aparente.

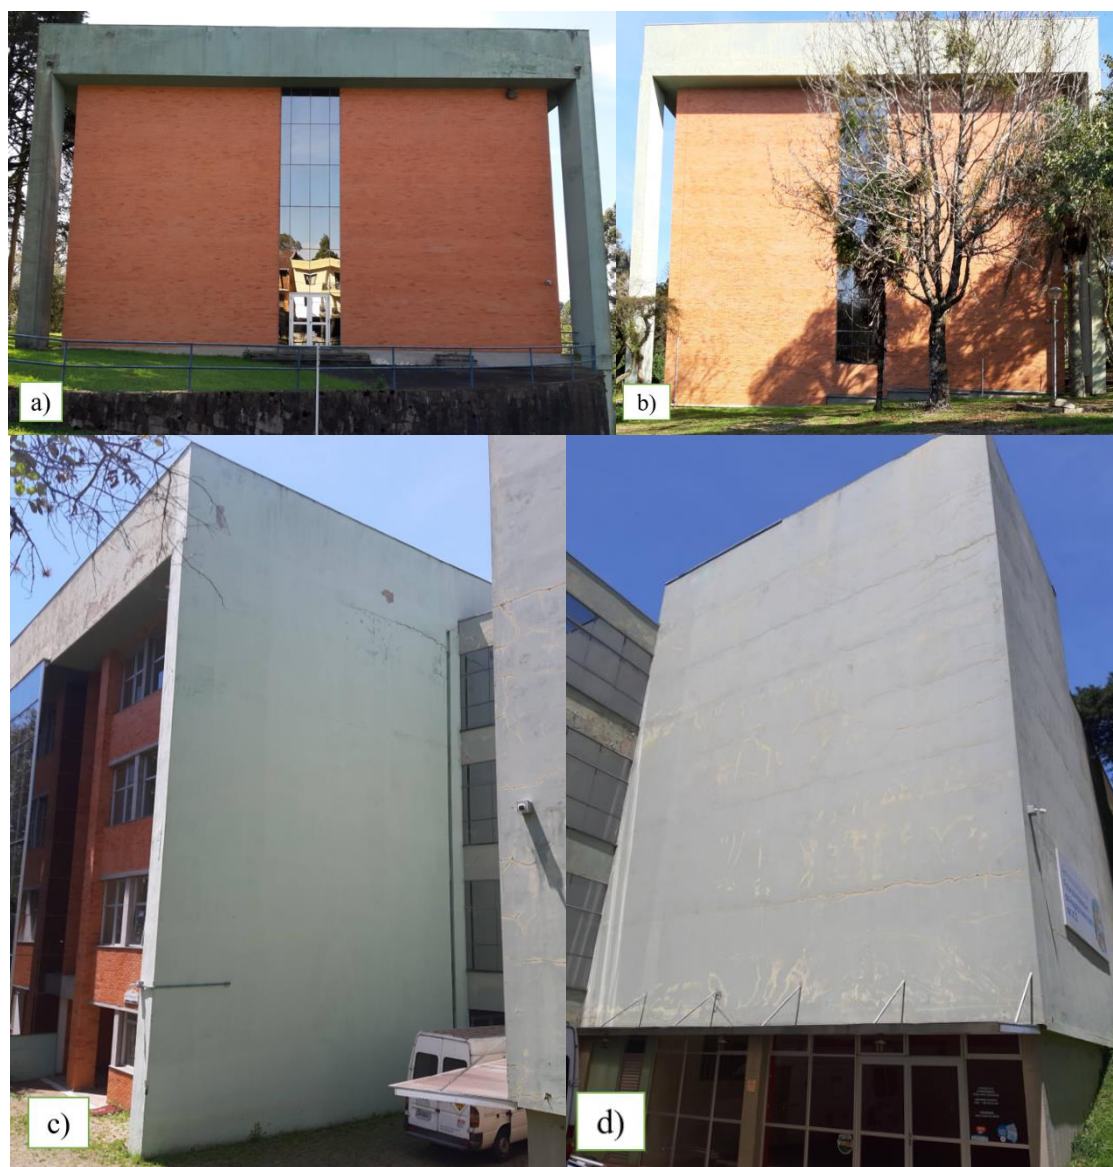
Figura 17 - Fachadas do Bloco 46: a) Tijolo aparente (sul) b) Tijolo aparente (norte) c) Revestimento de argamassa (sul) d) Revestimento de argamassa (norte)

A estrutura foi construída no ano de 2002 e ampliada em 2005, seu sistema construtivo é de concreto armado e alvenaria de vedação. As fachadas mais externas são de tijolos aparentes como mostra a Figura 17a e 17b, já as fachadas que ligam a edificação através de uma passarela são de revestimento de argamassa, de acordo com Figura 17c e 17d. Atualmente a edificação passa por reformas internas para implantação do Hospital Veterinário da UCS, ela possui um subsolo, pavimento térreo, três pavimentos tipo e dispõe de elevador. A edificação está cercada a esquerda por vegetação e a direita pelo Zoológico e pelo lago da Universidade de Caxias do Sul.

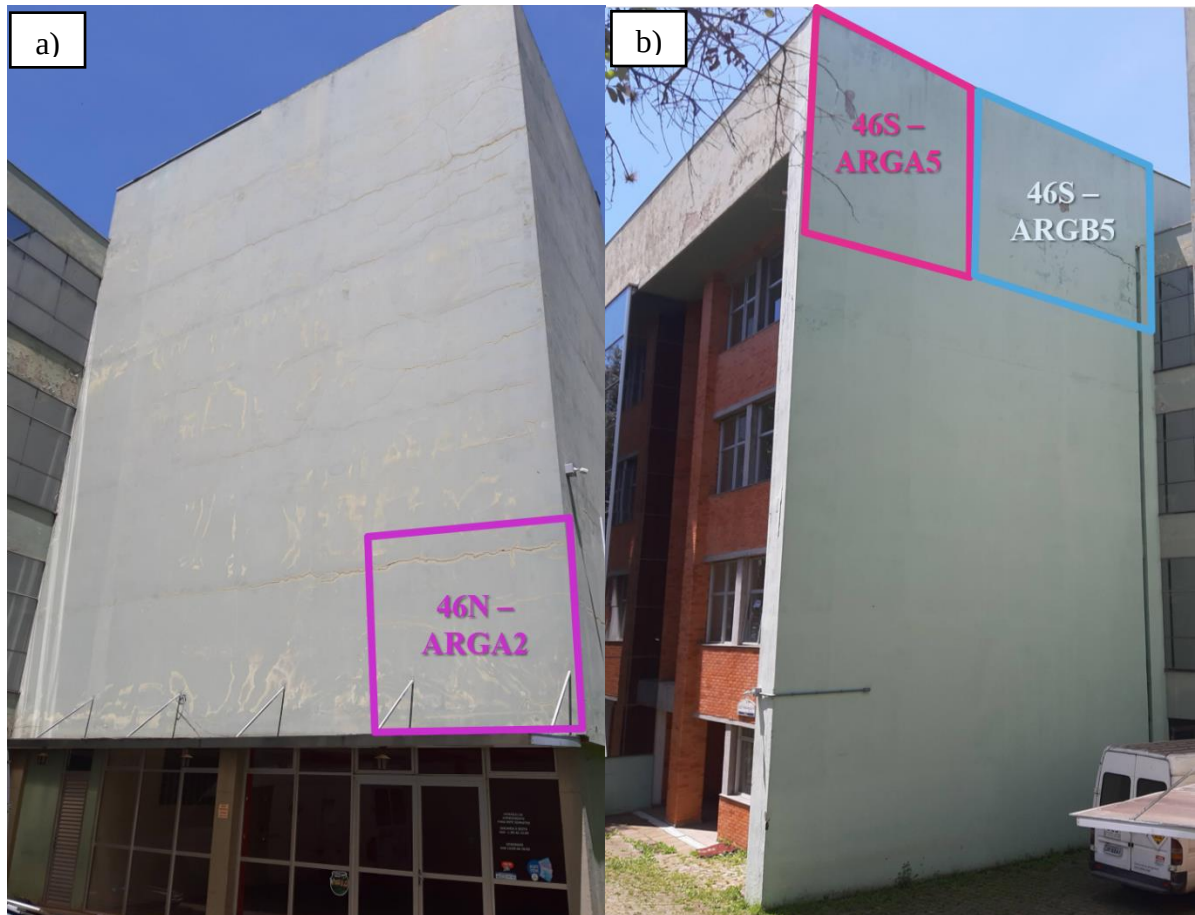
Figura 21 - Nomenclatura das áreas de fachada do bloco 46 a) ao norte b) ao sul

Na fachada sul com revestimento de argamassa do bloco 46 foram estudadas apenas áreas de fachada do último pavimento, na fachada norte a área estudada foi a do primeiro pavimento acima do térreo da edificação, foram selecionadas somente essas áreas pois haviam manifestações patológicas aparentes. A Figura 21a mostra a área da fachada norte que foi estudada e a Figura 21b as áreas ao sul.

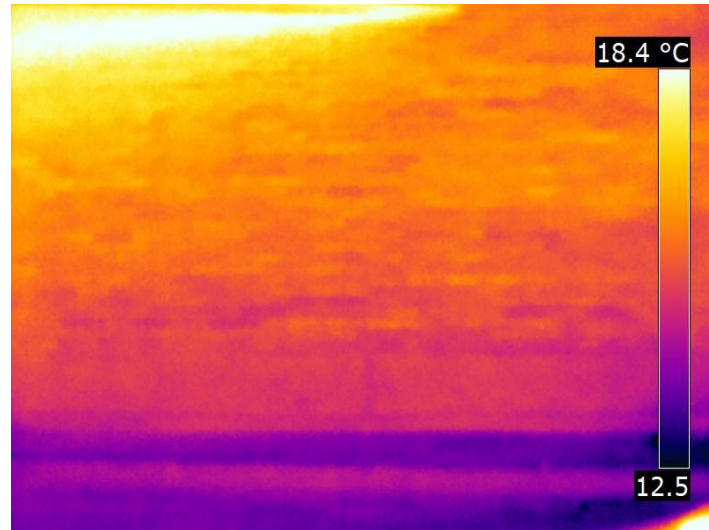
Figura 29 - Termograma com pouca nitidez retirado da fachada de tijolo aparente do RU (sul)

Esse fato ocorreu com mais frequência nas fachadas voltadas para o sul, com tijolo aparente, na Figura 29 pode ser observado que o termograma não apresenta de forma nítida a diferença entre o tijolo e a argamassa. Deve-se destacar que a posição da fachada pode ter contribuído, já que estando voltada para o sul a fachada recebe menor insolação e colabora para perda de nitidez do termograma.

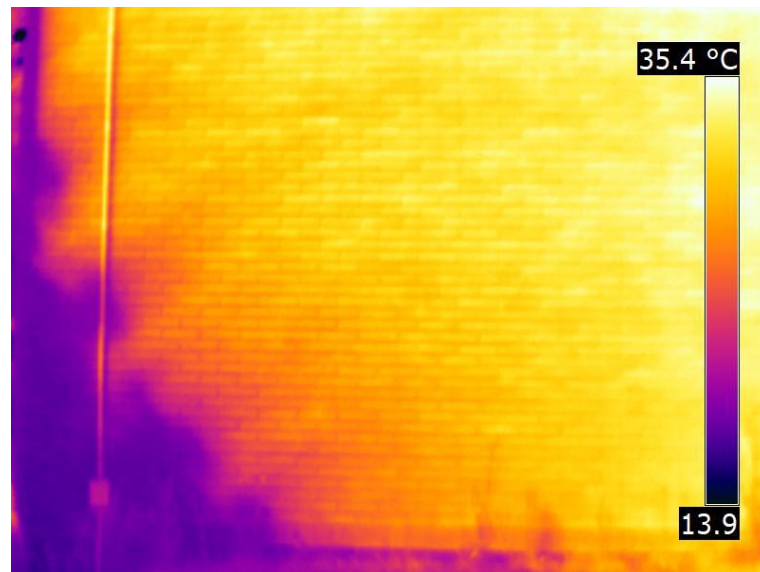
Figura 30 - Termograma com sombra da vegetação: Bloco 46 tijolo aparente (norte)

Outro fator observado está relacionado com a vegetação próxima a fachada norte do Bloco 46. Na Figura 30 é possível visualizar uma parte da fachada com temperaturas baixas em relação as demais, a vegetação reduz a temperatura no local e causa sombras. Deve-se atentar para que não ocorra erros na interpretação dos termogramas quando há presença de vegetação, uma maneira de verificar se há ocorrência de uma manifestação patológica é ter conhecimento prévio do local e analisar nos termogramas obtidos em outros horários se essa redução de temperatura persiste.

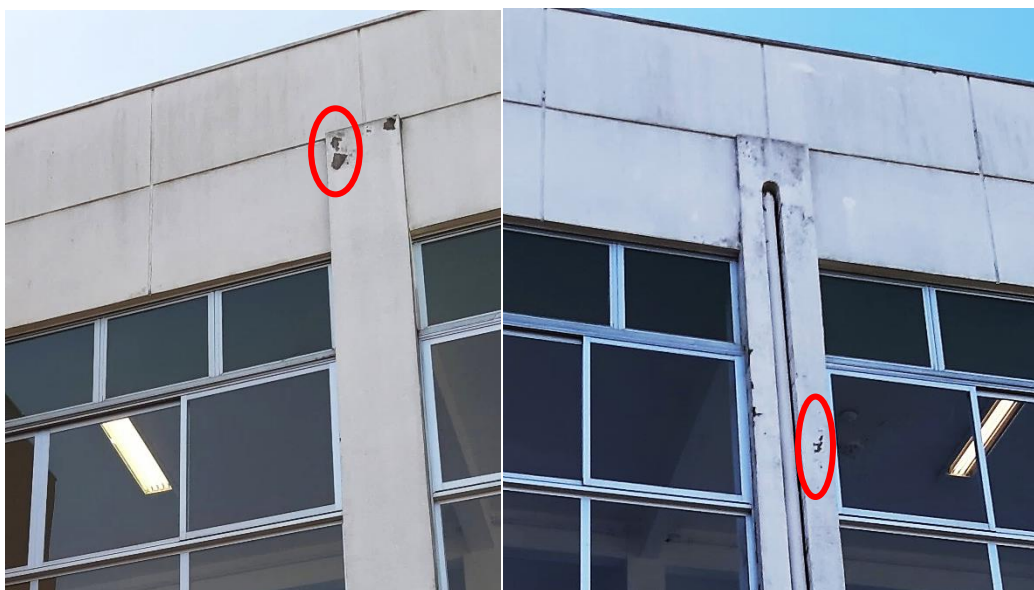
Figura 32 - Manifestações patológicas na fachada sul do Restaurante Universitário: a) destacamento de pintura RUS – ARGB2 b) destacamento de pintura RUS – ARGC2

Na fachada posicionada ao Sul as manifestações patológicas analisadas foram dois destacamentos de pintura presentes no segundo pavimento (RUS – ARGB2 e RUS – ARGC2). Na Figura 32 os destacamentos de pintura são apresentados, a anomalia presente na área RUS – ARGB2 encontra-se próxima ao topo da edificação, já RUS – ARGC2 está localizada em um pilar onde passa uma tubulação para drenagem da água da chuva.

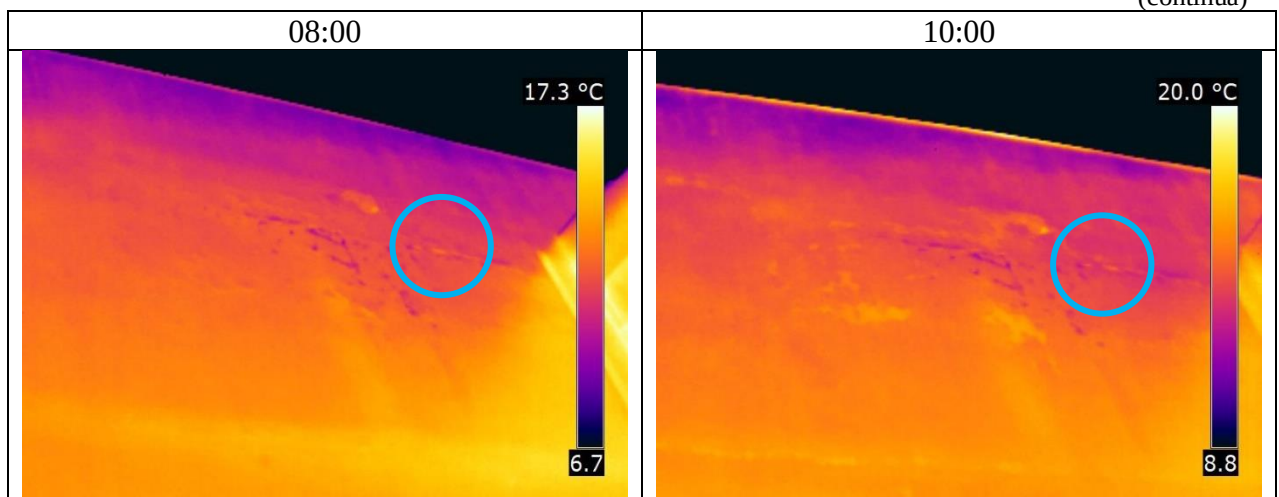
Quadro 11 - Termogramas da manifestação patológica 46S – ARGB5

Novamente analisando os gráficos percebe-se que as temperaturas da região da anomalia têm maior variação no primeiro horário, Bauer e Pavón (2017) afirmam que os máximos valores de Delta-T para fissuras são obtidos durante o início da manhã, quando o crescimento da temperatura ambiente é mais rápido, o que é equivalente ao início de um ciclo de aquecimento. Bauer *et al.* (2016) observaram que os limites dos defeitos aparecem melhor definidos nos intervalos de tempo em que o crescimento da temperatura da superfície é maior, tendo em vista isso pode-se afirmar que para essa anomalia o valor de Delta-T foi maior quando houve crescimento da temperatura ambiente e da superfície da fachada, às 8 horas.

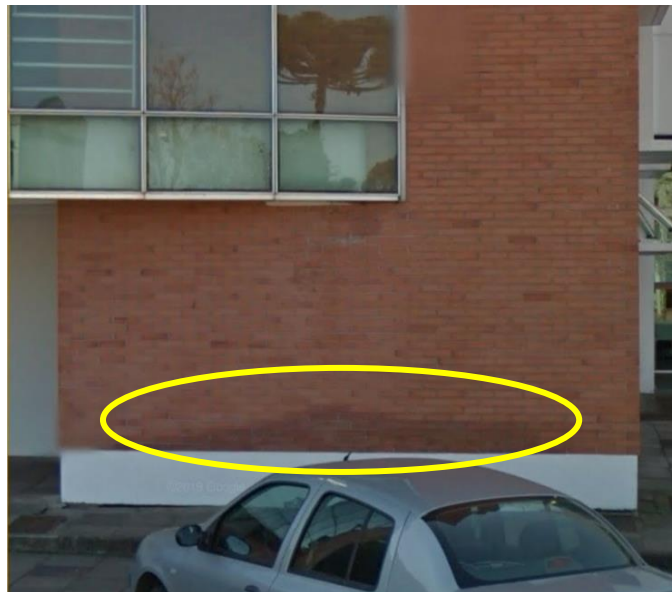
Figura 35 - Manifestação patológica na fachada sul de tijolo aparente do RU

Nas fachada sul do Restaurante Universitário foi identificada uma manifestação patológica referente a uma mancha. A Figura 35 apresenta a anomalia que está localizada próxima a base da edificação. No entanto, essa anomalia não foi capturada pelos termogramas como está exposto no Apêndice H. A fachada oposta a essa (norte) aparentemente não possuía nenhuma manifestação patológica, apenas foi capturada para comparação entre norte e sul e a partir do Apêndice H verifica-se que não foi encontrada nenhuma anomalia para essa área.

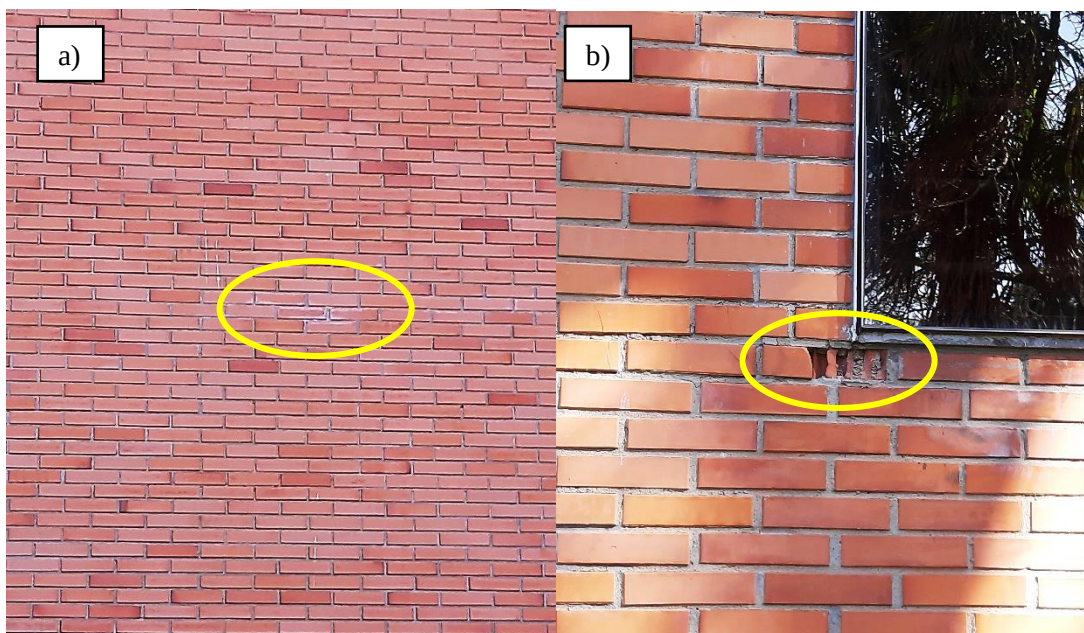
Figura 36 - Manifestações patológicas nas fachadas de tijolo aparente do bloco 46: a) eflorescência b) defeito do sistema

Nas fachadas norte e sul de tijolo aparente do Bloco 46 foram encontradas manifestações patológicas como eflorescências e defeito do sistema. Na Figura 36 essas anomalias podem ser observadas.

Entende-se que as manifestações patológicas encontradas nas fachadas de tijolos aparentes são superficiais e dessa forma não possuem elementos que podem alterar a sua temperatura, como no caso de umidade onde há presença de água. De acordo com Bauer e Pávon (2015) a evaporação da água causa uma redução da temperatura superficial e a termografia captura essa alteração, além disso, os autores mencionam que com a termografia são detectadas somente modificações das características térmicas, como destacamentos, fissuras e umidades, dessa forma, no caso da irregularidade no tijolo, por exemplo, não foi possível detectá-la pois o material aqueceu junto com a fachada e não apresentou diferença considerável de temperatura. Ainda, a não detecção de manifestações patológicas nessas fachadas também pode estar relacionada a cor, pois de acordo com Rebelo (2017) a cor pode camuflar defeitos dado que diferentes cores absorvem quantidades diferentes de radiação solar.

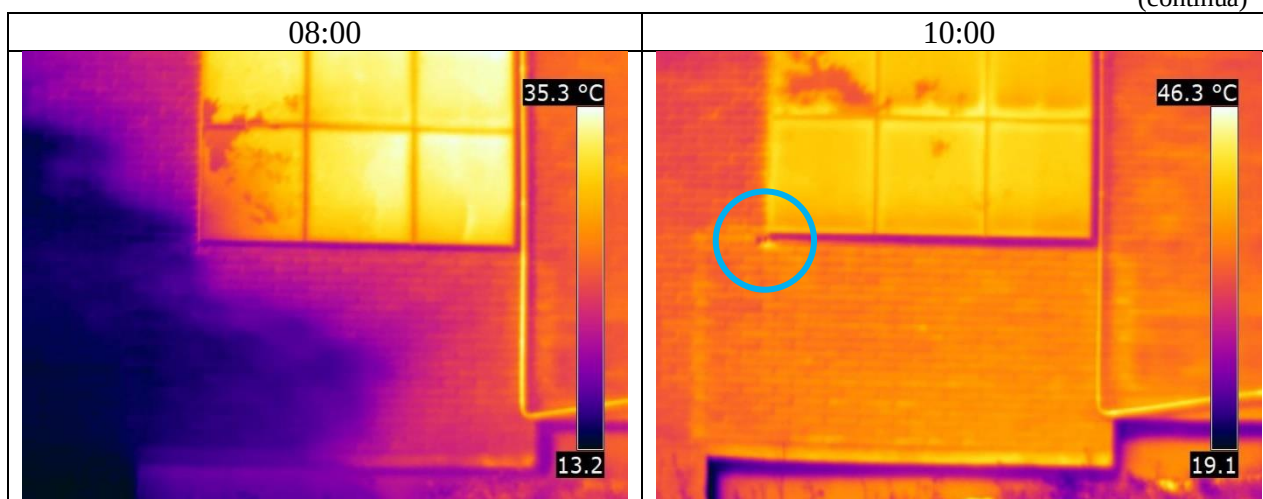
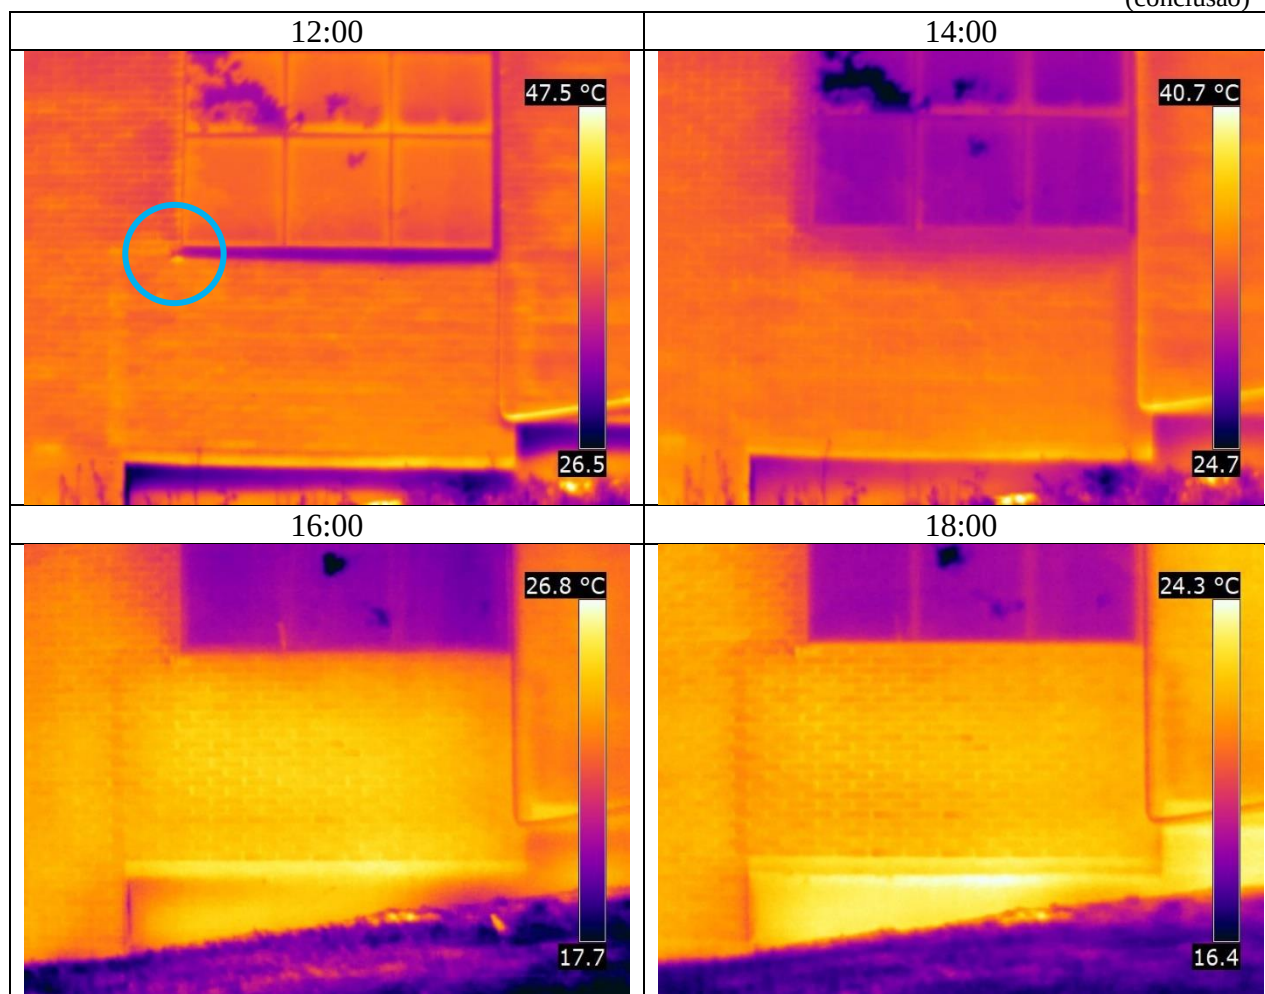
Quadro 12 - Termogramas da área de fachada norte com tijolo danificado

Esperava-se que a manifestação patológica referente ao tijolo danificado fosse capturada através dos termogramas, no entanto, ela é dificilmente percebida nos termogramas das 10 e 12 horas como mostra o Quadro 12, dessa forma, não pode ser avaliada durante o resfriamento para comparação com as demais.
