**DESEMPENHO COMPARATIVO DE REVESTIMENTOS METÁLICOS EM  
ESTRUTURAS FOTOVOLTAICAS: RESISTÊNCIA À CORROSÃO E PROPRIEDADES  
MECÂNICAS APÓS ENSAIOS ACELERADOS**

Trabalho de Conclusão de Curso apresentado ao curso de Engenharia Mecânica da Universidade de Caxias do Sul, como requisito parcial à obtenção do grau de Bacharel em Engenharia Mecânica.

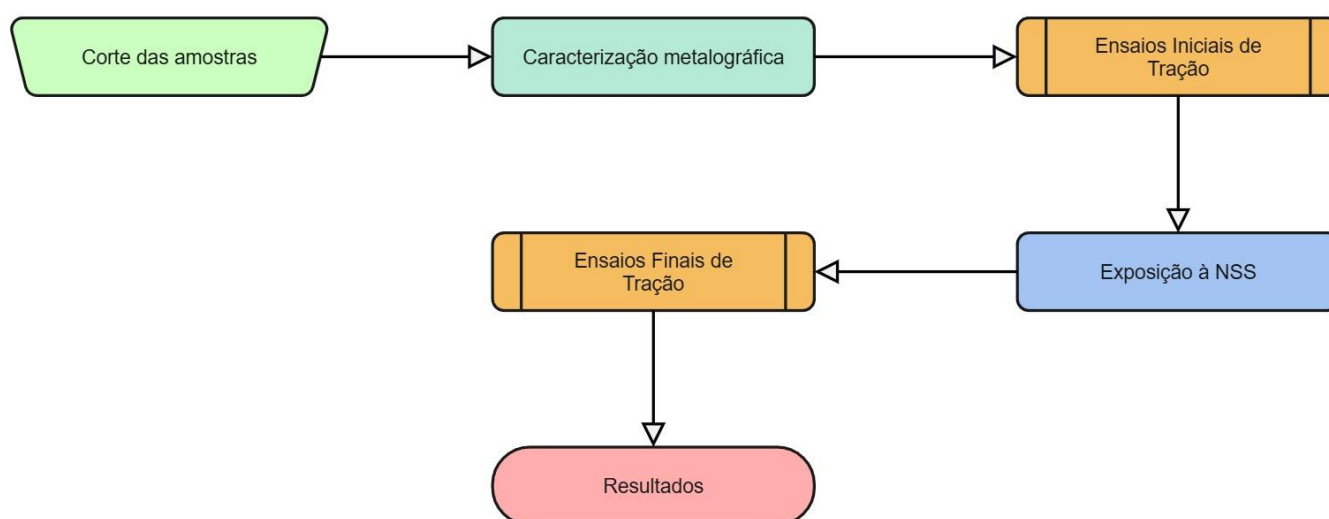
Figura 2 – Fluxo de trabalho

A fim de organizar as etapas experimentais, a sequência metodológica foi estruturada em um fluxo de trabalho, representado na Figura 2. O esquema sintetiza as principais fases do processo, desde a separação das amostras até a análise dos resultados obtidos.

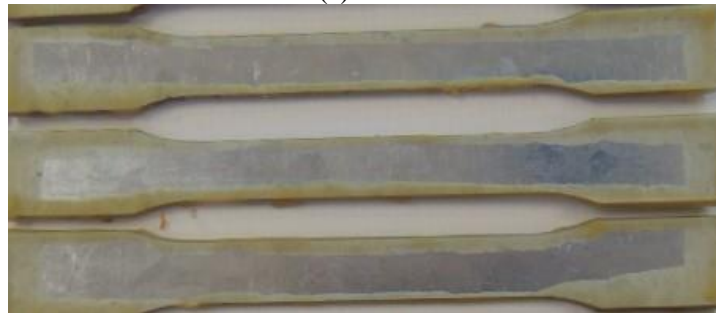
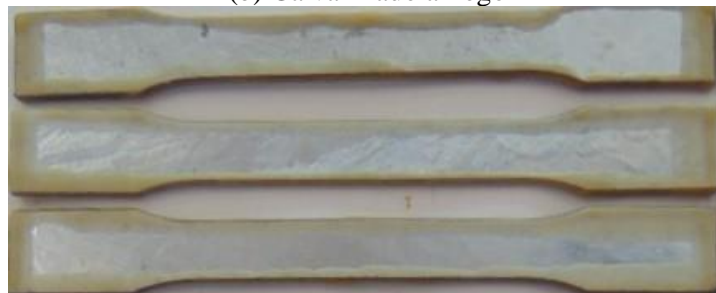
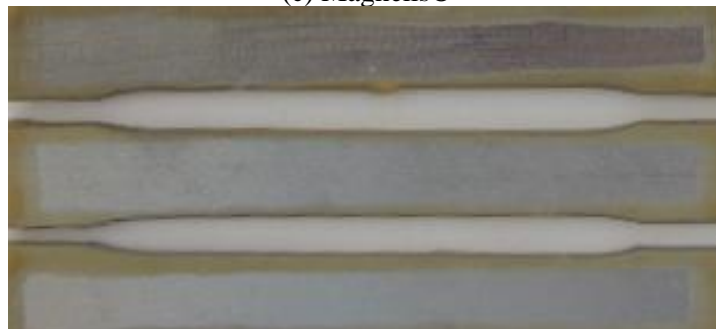
Figura 5 – Amostras íntegras

(a) ZAR

(b) Galvanizado a Fogo

(c) Magnelis®

A fim estabelecer uma linha de base para o monitoramento da degradação, foi realizado um registro das amostras íntegras (Figura 5). Nesta etapa as amostras já se encontravam preparados conforme a metodologia, com a superfície limpa e as bordas protegidas com cera de abelha.

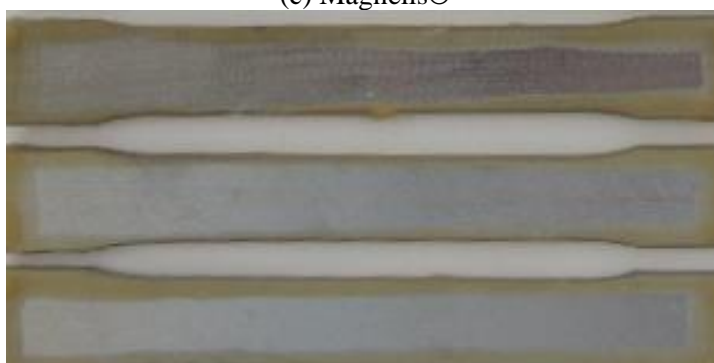
Figura 6 – Amostras após 24h de NSS

(a) ZAR

(b) Galvanizado a Fogo

(c) Magnelis®

O início do ensaio revelou diferenças críticas na velocidade de degradação de cada revestimento. Com apenas 24 h de exposição, os revestimentos ZAR (Figura 6 (a)) e Galvanizado a Fogo (Figura 6 (b)) já apresentavam as primeiras alterações visuais, exibindo pontos sutis de corrosão branca.

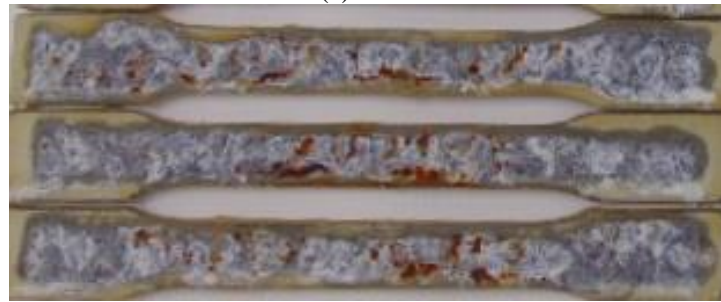
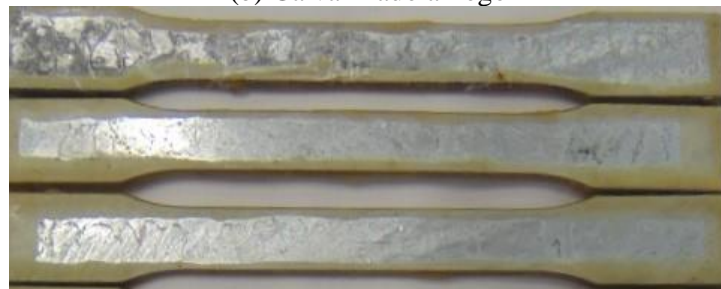
Figura 7 – Amostras após 72 h de NSS  
(a) ZAR

(b) Galvanizado a Fogo

(c) Magnelis®

O ponto de falha do revestimento, definido pelo aparecimento de corrosão vermelha (corrosão do aço base), foi atingido de forma extremamente prematura pelo ZAR. Com apenas 72 h (3 dias) de ensaio, já foi possível perceber indícios de corrosão vermelha em algumas regiões das amostras (Figura 7 (a)).

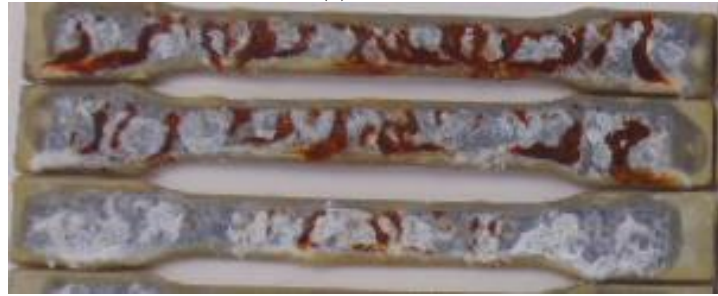
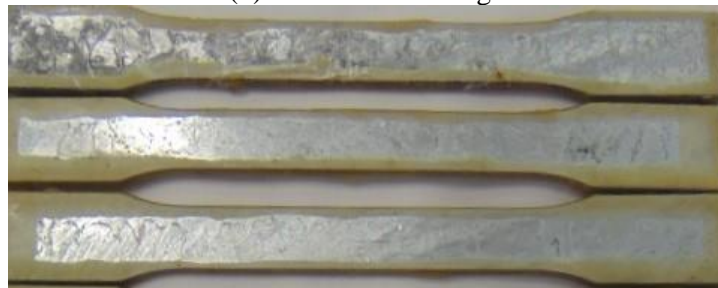
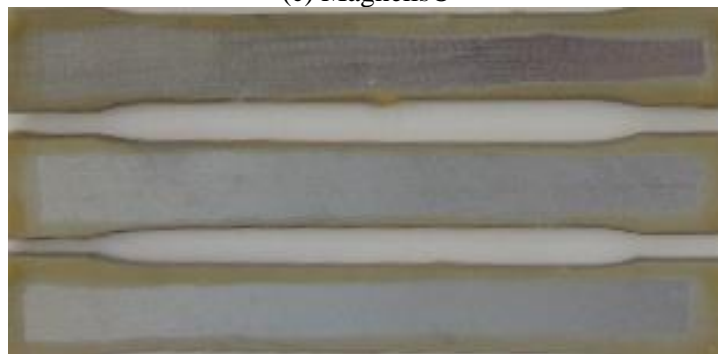
8 – Amostras após 168 h de NSS  
(a) ZAR

(b) Galvanizado a Fogo

(c) Magnelis®

No ZAR, a degradação avançou rapidamente e com 168 h (7 dias), já havia corrosão vermelha na superfície das quinze peças testadas (Figura 8 (a)). Em contrapartida, o Magnelis® demonstrou uma resistência inicial muito superior. Durante as primeiras 168 h (7 dias) de ensaio, não apresentou nenhuma alteração visual em relação a condição inicial.

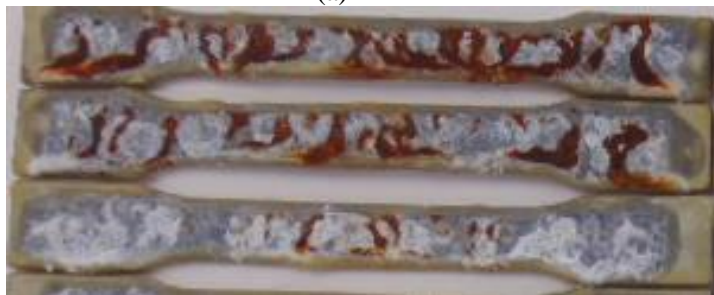
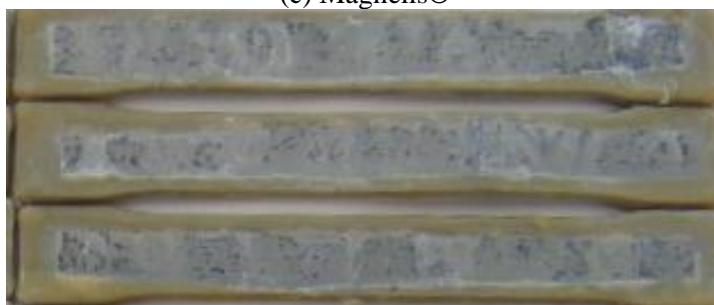
Figura 9 – Amostras após 192 h de NSS

(a) ZAR

(b) Galvanizado a Fogo

(c) Magnelis®

A primeira mudança no Magnelis® só foi registrada após 192 h (8 dias de exposição), onde as quinze peças apresentaram apenas corrosão branca sutil, em diversas regiões das amostras (Figura 9).

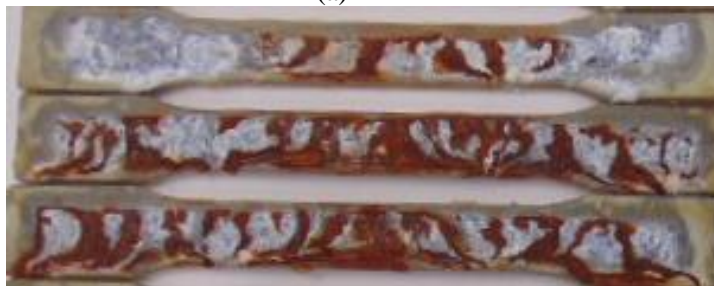
Figura 10 – Amostras após 240 h de NSS

(a) ZAR

(b) Galvanizado a Fogo

(c) Magnelis®

Ao atingir as 240 h (10 dias) de ensaio, os materiais estavam em diferentes estágios de degradação. O ZAR já apresentava corrosão vermelha em grande parte da superfície (Figura 10 (a)), consolidando a falha. O Galvanizado a Fogo (Figura 10 (b)) e o Magnelis® (Figura 10 (c)), por sua vez, não tiveram evoluções significativas na aparência, apresentando apenas manchas escuras e corrosão branca, sem qualquer indicio de corrosão do substrato.

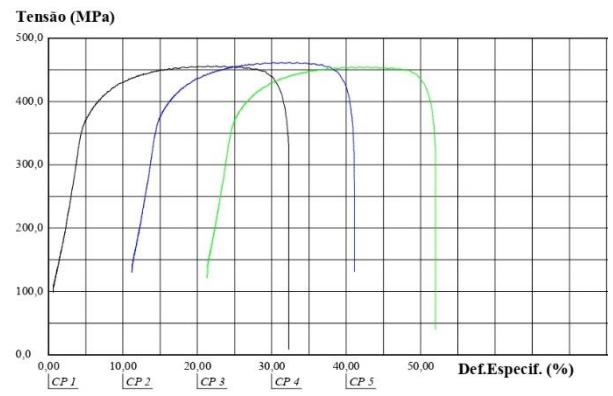
### Amostras após 1032 h de NSS
