**UNIVERSIDADE DE CAXIAS DO SUL**  
**ÁREA DO CONHECIMENTO DE CIÊNCIAS EXATAS E ENGENHARIAS**  
**CURSO DE ENGENHARIA QUÍMICA**  
**TRABALHO DE CONCLUSÃO DE CURSO**

**AVALIAÇÃO DAS REGIÕES DE BORDA SUPERFICIAL APÓS PROCESSOS DE  
CORTES TÉRMICOS EM UM AÇO CARBONO COM E SEM PRÉ-TRATAMENTO  
NANOCERÂMICO E REVESTIMENTO EM *E-COAT* ACRÍLICO**

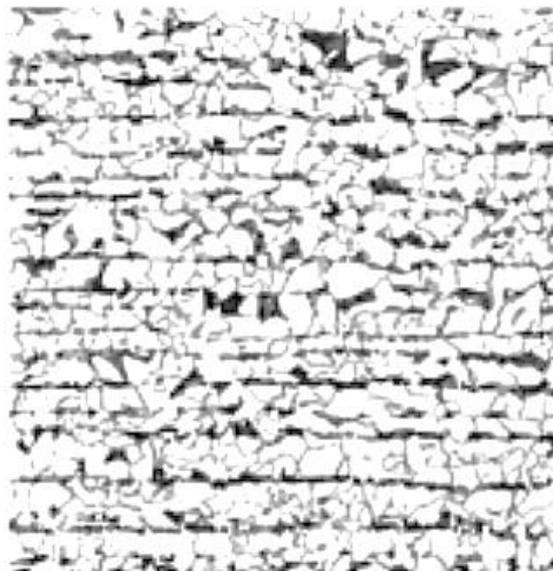
Um aço carbono pode ser classificado de acordo com o teor de carbono presente em sua microestrutura. Isto é, para teores inferiores a 0,76% em peso de carbono, o aço é caracterizado como hipoeutetóide. Para valores em torno de 0,76% é denominado aço eutetóide e para valores superiores a 0,76% o aço é classificado como hipereutetóide. A microestrutura dos aços hipoeutetóides é composta basicamente por ferrita e perlita. Com relação aos aços eutetóides predomina-se a presença de perlita e quando refere-se aos aços hipereutetóides, a perlita e a cementita constituem a microestrutura do material. A Figura 1 ilustra a estrutura de um aço hipoeutetóide (CALLISTER JR, 2016; STEIN, 2019).

Figura 1 – Microestrutura de um aço hipoeutetóide constituído por ferrita e perlita

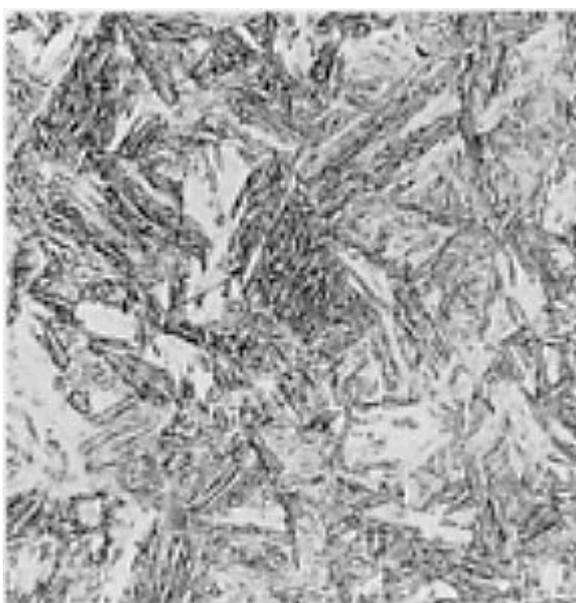
A microestrutura composta pela martensita nos aços-carbono também depende do teor de carbono dos aços. Se o aço contiver teores inferiores a 0,6% C, a martensita é formada por agulhas ou ripas. Entretanto, quando o teor em carbono aumenta para valores superiores a 0,6% C, começa a formar-se outro tipo de martensita, chamada martensita em placas. A Figura 2 ilustra a estrutura de uma martensita em forma de agulhas em um aço hipoeutetóide (CALLISTER JR, 2016; STEIN, 2019).

Figura 2 – Estrutura de uma martensita na forma de agulhas

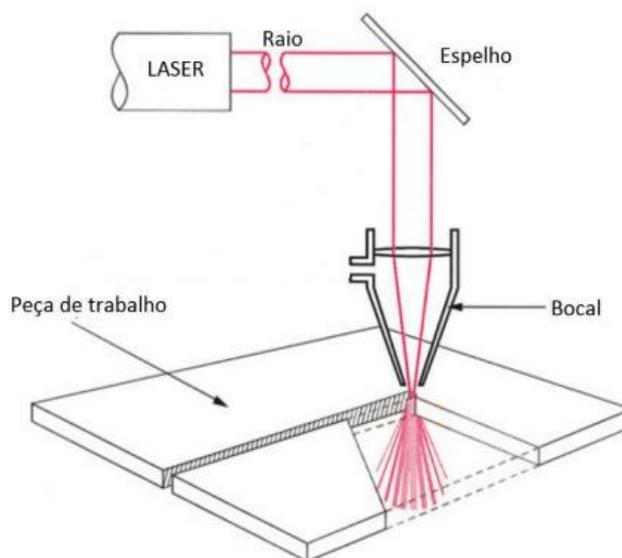
A velocidade ou avanço de corte, potência e pressão dos gases auxiliares são os parâmetros mais comumente controlados durante os processos de corte a *laser* CO<sub>2</sub>, pois influenciam diretamente na qualidade peça. Esse processamento é escolhido na maioria das vezes para cortar chapas com espessura de até 20 mm, podendo estas ser de material metálico, polimérico ou até mesmo madeira. A Figura 3 ilustra simplificada o processo de corte a *laser* CO<sub>2</sub> (CONRADO, 2014; DIAS, 2015; POWELL, 1998).

Figura 3 – Ilustração do feixe de raio *laser* CO<sub>2</sub>

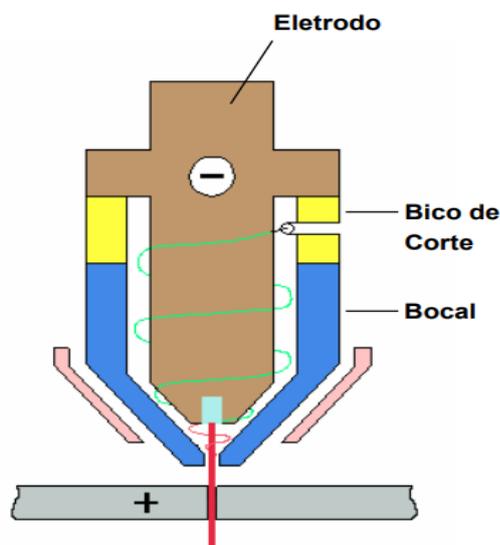
o material que está sendo processado. A Figura 4 ilustra o processo de corte em plasma (PIMENTA, 2013).

Figura 4 – Processamento térmico de corte em plasma

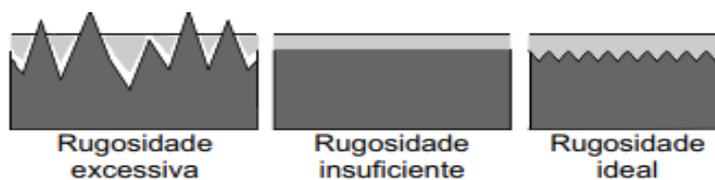
A rugosidade medida na superfície metálica é chamada de perfil de rugosidade. Caso esse perfil esteja muito inferior, a adesão da tinta será prejudicada. Em contrapartida, um perfil muito elevado, pode-se levar a processos corrosivos. A Figura 5 ilustra a comparação entre os perfis de rugosidade que podem ser obtidos ao longo do processo de jateamento abrasivo (FAZENDA, 2009).

Figura 5 – Comparação entre os tipos de perfil de rugosidade

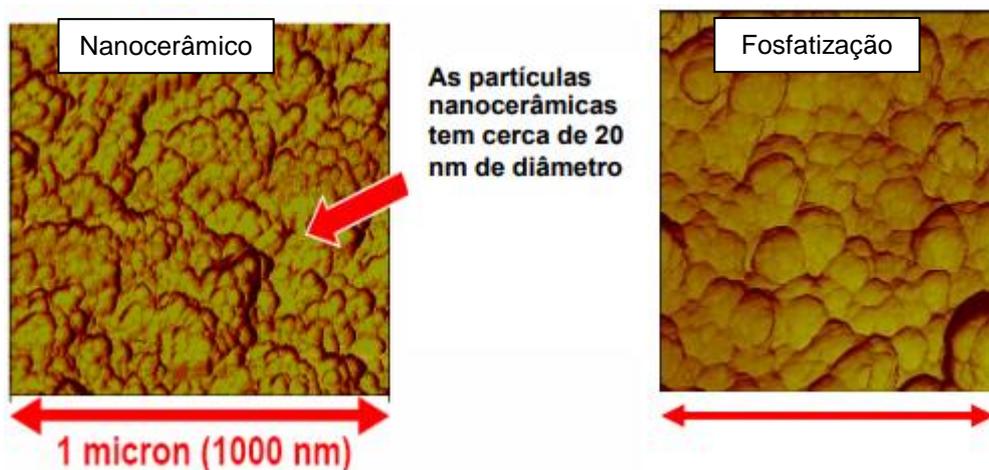
O revestimento nanocerâmico deposita na superfície metálica uma fina e uniforme camada de nanopartículas compostas por zircônio (Zr), flúor (F) e cobre (Cu) conferindo as propriedades importantes que irão influenciar diretamente no filme de tinta que será aplicado posteriormente: aderência, flexibilidade e resistência à corrosão. Essa fina camada cerâmica confere proteção à penetração de agentes nocivos à superfície metálica. A Figura 6 ilustra o comparativo entre as camadas obtidas no processo de nanocerâmico e fosfatização, através de um microscópio de força atômica (*Atomic Force Microscope*) (BOSSARDI, 2007; TESTA, 2005).

Figura 6 – Morfologia das camadas de nanocerâmico e fosfatização sobre o aço

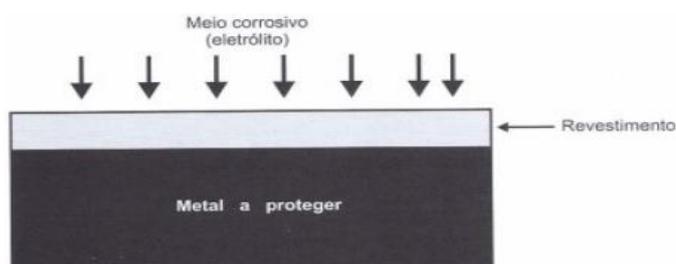
Esse processo, através da formação de uma película semipermeável, aderida e uniforme sobre a superfície metálica, visa proteger o metal do meio corrosivo o qual está inserido. Dessa forma, cria-se uma “barreira” entre o meio corrosivo e o metal, protegendo o mesmo contra o acesso de agentes nocivos. A Figura 7 ilustra de forma simplificada o processo de deposição dos revestimentos orgânicos à superfície metálica. Entretanto, na prática, os revestimentos podem apresentar poros ou vazios que surgem após a deposição do filme na superfície, dessa forma, esses espaços permitem que o meio corrosivo entre em contato com a superfície (FONSECA *et al.*, 2009; STEIN *et al.*, 2017).

Figura 7 – Barreira de proteção dos revestimentos orgânicos a superfície metálica

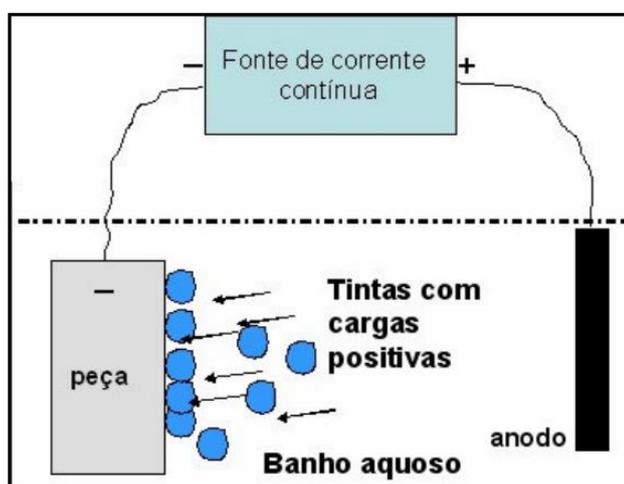
A pintura por eletrodeposição do tipo *E-coat* é um processo por imersão, onde, através da utilização de uma corrente elétrica contínua e uma diferença de potencial, deposita-se na superfície metálica um revestimento orgânico uniforme e coeso. A espessura do filme depositado é controlada pela voltagem aplicada diretamente ligada a um equipamento chamado retificador. O processo está ilustrado na Figura 8 (ELECTROCOATING, 2002; MONTAGNOLI, 2005).

Figura 8 – Processo de pintura por eletrodeposição

A peça a ser pintada é representada pelo polo negativo da reação e, através de uma fonte de corrente contínua, estabelece-se uma diferença de potencial de modo que as partículas orgânicas presentes na tinta sejam atraídas, depositando o filme na peça. Essa atração é possível, pois as macromoléculas presentes no revestimento orgânico podem ser protonizadas, ou seja, capazes de adquirirem carga positiva (MAINIER; VILLES, 2005).

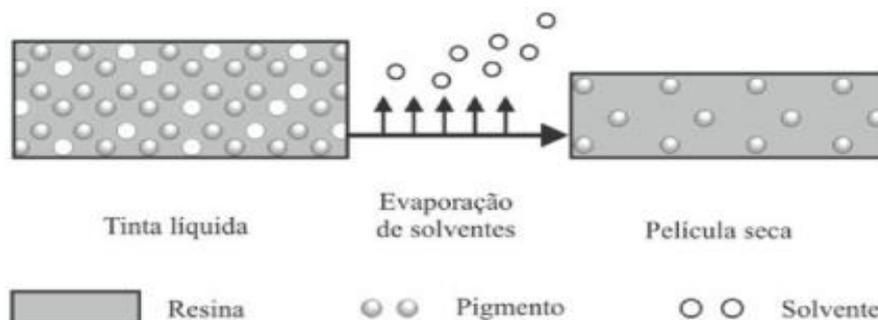
Figura 10 – Processo de evaporação do solvente na camada de tinta

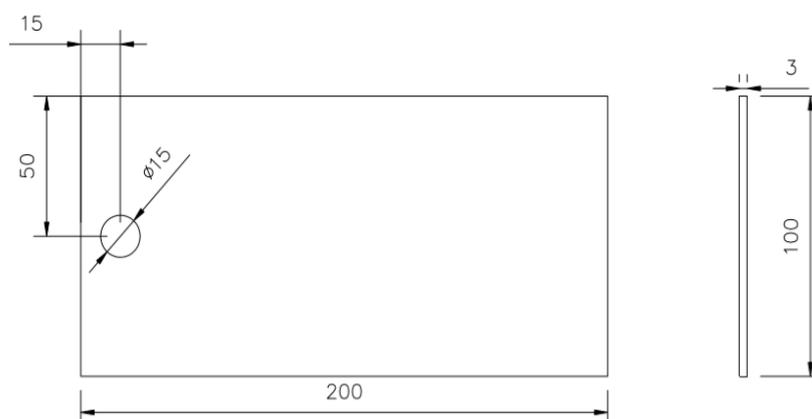
Foi utilizado como corpo de prova (CP) aço carbono ASTM A570 Grau-36 laminado a quente e confeccionado em formato retangular com dimensões padrão de 200 mm x 100 mm em duplicata ou triplicata, todos contendo espessura de 3 mm. A Figura 11 ilustra o desenho do corpo de prova de aço carbono e suas respectivas dimensões, e a Tabela 1 a composição em porcentagem (%) do mesmo.

Figura 11 – Desenho técnico do corpo de prova em aço carbono

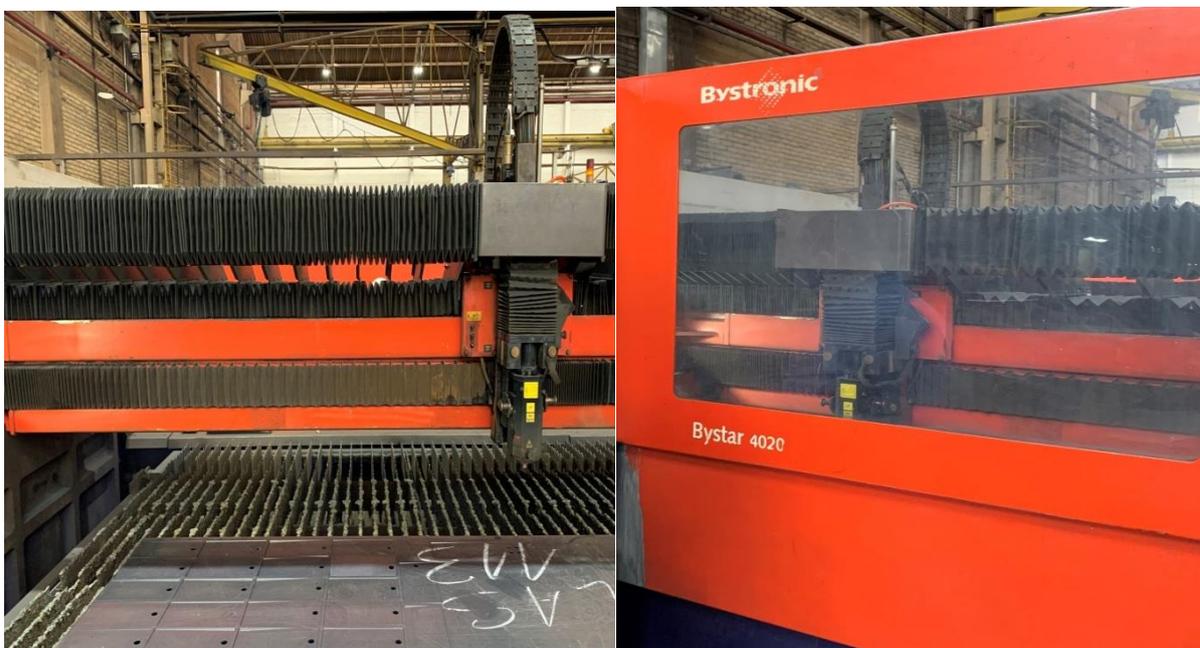
modelo BYSTAR 4020. As Figuras 12 e 13 ilustram o equipamento e o momento que as chapas metálicas foram cortadas. Para este processo em questão, o corte foi realizado de acordo com os seguintes parâmetros:

- Gases auxiliares: nitrogênio (N<sub>2</sub>) e hélio (He);
- Tipo de corte: pulsado;
- Avanço: 4000 mm/min;
- Pressão de corte: 0,7 bar;
- Potência de laser: 3000 W.

Figura 12 – Equipamento Bystronic de corte térmico a *laser* CO<sub>2</sub>

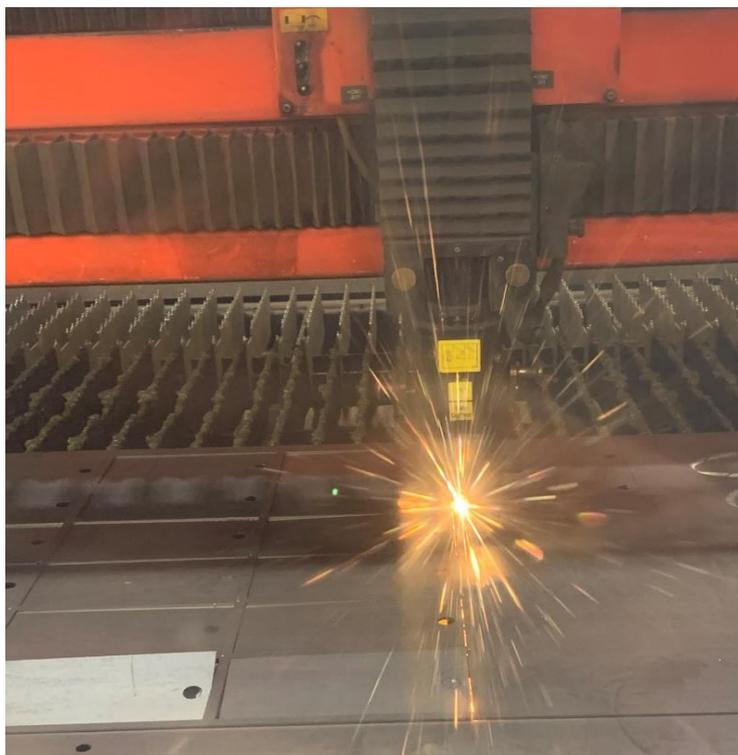
Figura 13 – Processamento a *laser* CO<sub>2</sub> dos CP's

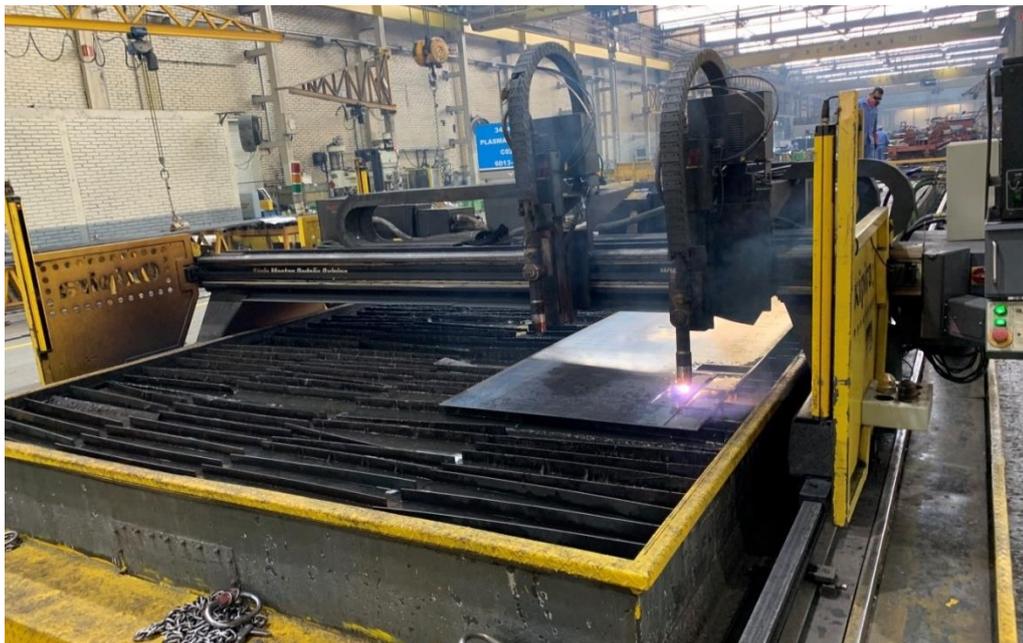
Para a avaliação das superfícies produzidas pelo corte em plasma, os corpos de prova foram processados no equipamento da marca Oxipira modelo C028. As Figuras 14 e 15 ilustram o equipamento e o momento de corte das chapas. Para o material metálico de aço carbono ASTM A570 Grau-36 com espessura de 3 mm, o equipamento realizou os cortes de acordo com os seguintes parâmetros:

- Gás auxiliar: O<sub>2</sub>/ ar;
- Avanço: 4572 mm/min;
- Corrente: 80 A;
- Tensão: 117 V.

Figura 14 – Equipamento Oxipira de corte térmico a plasma

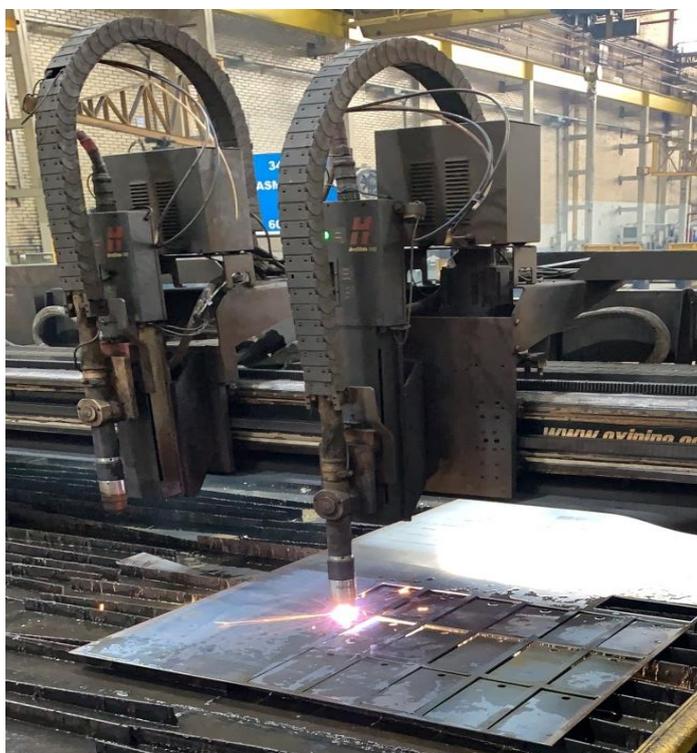
Figura 15 – Processamento a plasma dos CP's

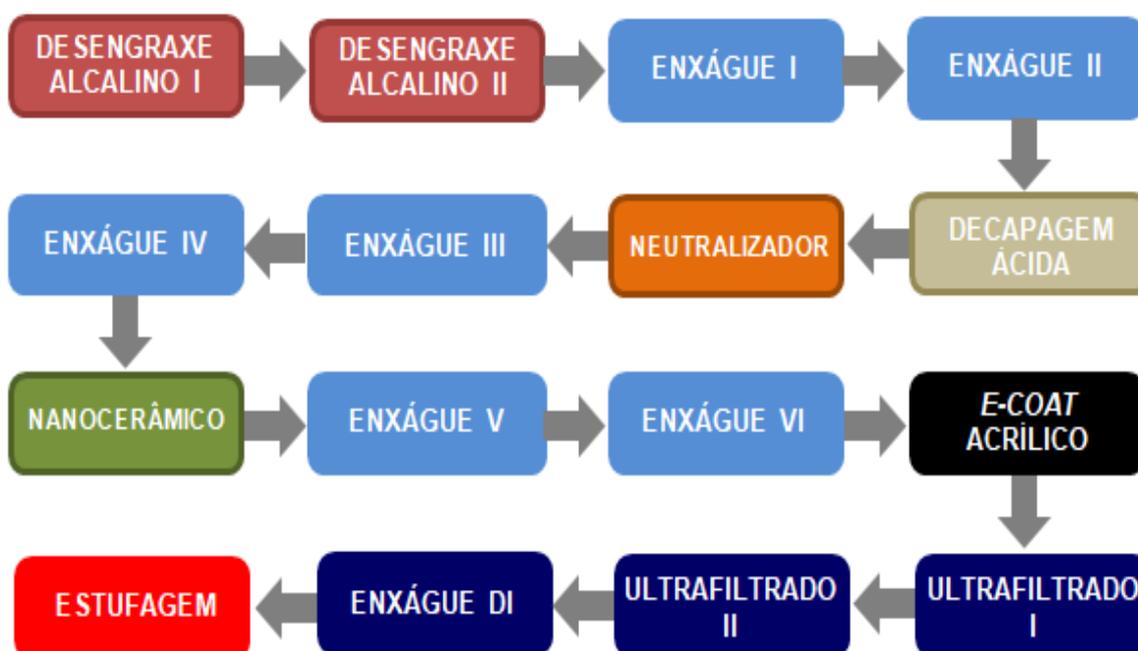
Ressalta-se que todos os corpos de prova foram submetidos aos cortes térmicos, mas nem todos passaram pelos processos de pré-tratamento e revestimento orgânico. A Figura 16 ilustra os processos automáticos de pré-tratamento e pintura.

Figura 16 – Fluxograma do processo de pré-tratamento e revestimento orgânico

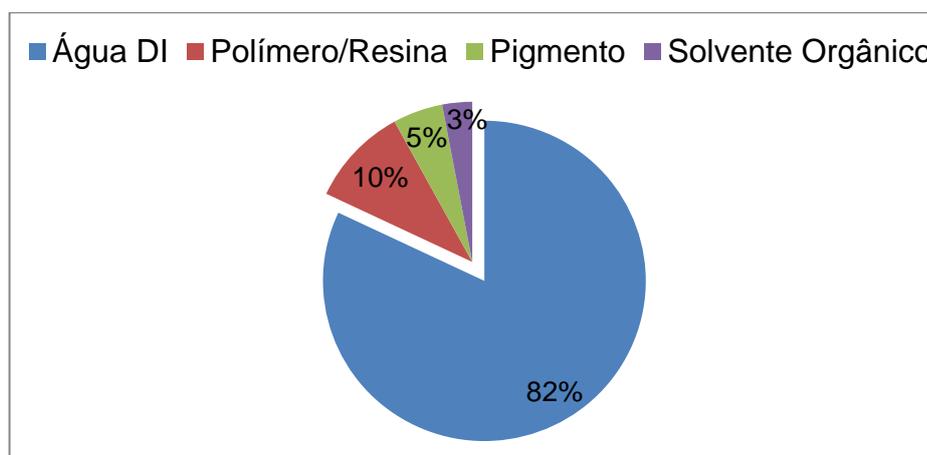
Para realizar a deposição do revestimento orgânico na peça metálica após a passagem pelo processo de pré-tratamento, os corpos de prova foram imersos em um tanque de tinta de 17.200 L. Composto basicamente por resina acrílica, negro de fumo, óxido de dibutilestanho ((C<sub>4</sub>H<sub>9</sub>)<sub>2</sub> SnO), água deionizada e solvente pph a Figura 17 ilustra a composição em porcentagem do tanque de tinta por tecnologia em *E-coat* Acrílico, cujos CP's foram processados.

Figura 17 – Composição química do banho de tinta por tecnologia em E-coat Acrílico

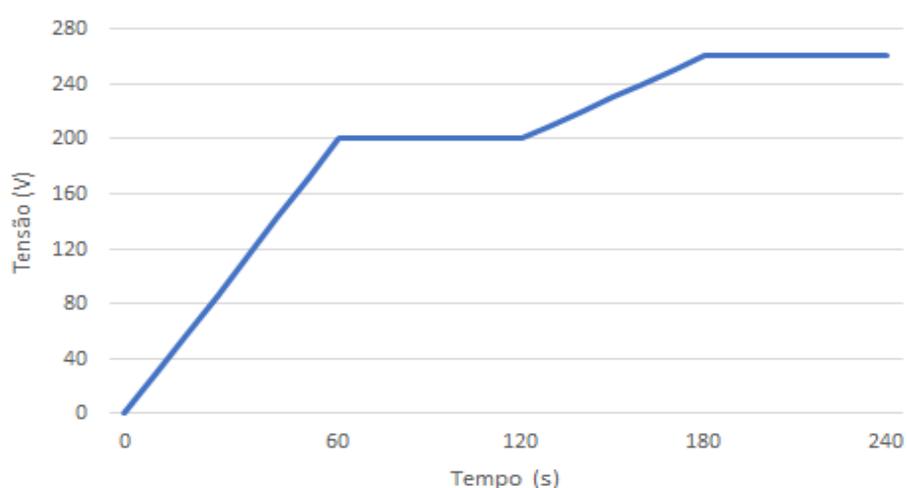
A espessura da camada do filme de tinta na superfície metálica está diretamente relacionada com a fonte de tensão presente no retificador. Desta forma, respeita-se uma rampa de processo (tensão *versus* tempo) responsável por depositar na peça uma camada de tinta com espessura mínima de 25  $\mu\text{m}$ . A rampa está ilustrada de forma simplificada na Figura 18 e observa-se que o tempo de permanência dos corpos de prova dentro do tanque de tinta foi de 240 segundos, ou seja, 4 minutos.

Figura 18 – Rampa de processo (tensão *versus* tempo)

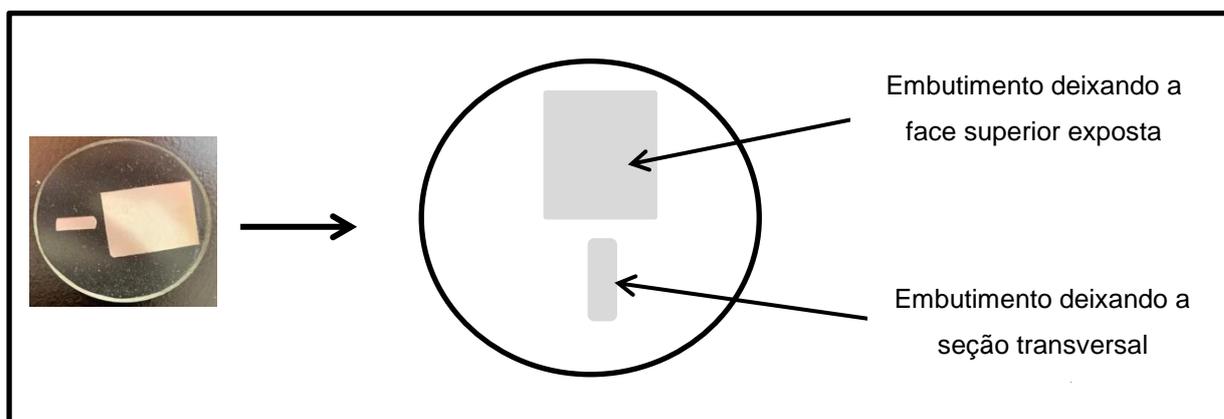
Através do embutimento da seção transversal foi possível verificar o material base e a zona termicamente afetada. A Figura 19 ilustra o *layout* de embutimento dos CP's.

Figura 19 – Layout do embutimento dos CP's para o ensaio metalográfico

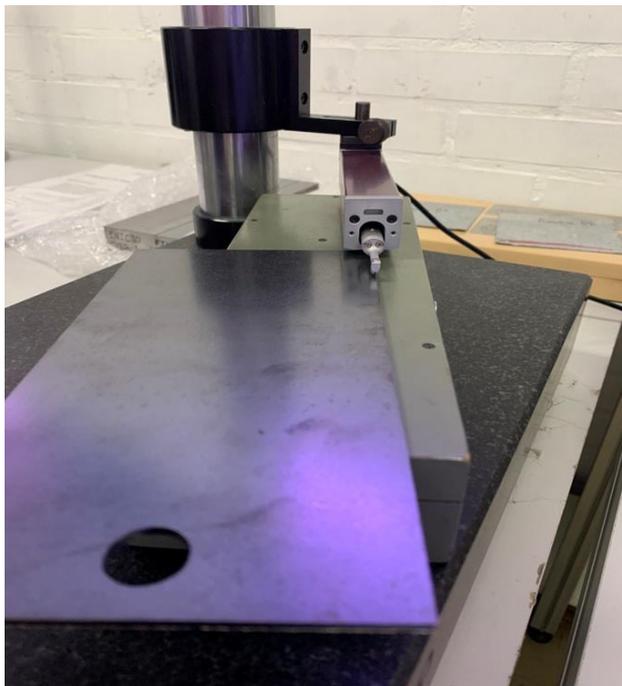
As medições foram realizadas no centro (metade da chapa) e nas bordas da superfície dos CP's e as rugosidades das superfícies foram mensuradas através do parâmetro de rugosidade média ( $R_a$ ). A Figura 20 ilustra a exata região de borda onde o ensaio foi realizado.

Figura 20 – Região de borda submetida ao ensaio de rugosidade superficial

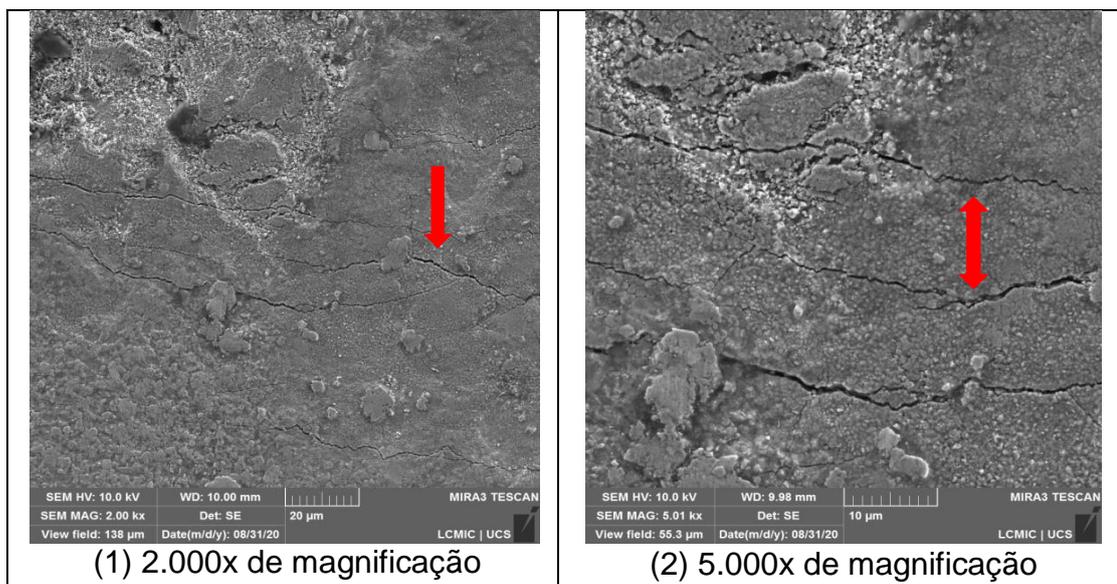
Nas Figuras 21 e 22 observam-se as imagens obtidas por microscopia eletrônica de varredura (MEV/FEG) da superfície (bordas) dos CP's de aço carbono processados termicamente com *laser* CO<sub>2</sub> e plasma, respectivamente. Os corpos de prova foram analisados após os cortes térmicos, sem a aplicação de pré-tratamento químico nem revestimento orgânico. Ou seja, a análise de MEV/FEG foi realizada na superfície metálica próxima à região que foi submetida ao processamento térmico.

Figura 21 – Imagens da região de borda dos CP's processados com *laser* CO<sub>2</sub>

Por meio das análises pode-se observar o aparecimento de microtrincas na superfície dos CP's (bordas) próximas às regiões de processamento a *laser* CO<sub>2</sub> e plasma, com maior intensidade e predominância nos cortes a *laser* CO<sub>2</sub>. Segundo Pimenta (2013) e Barényi (2016), a área de um metal que passa por um processo de corte térmico sofre alterações de sua estrutura metalúrgica, podendo desenvolver microtrincas ao longo da superfície. Isso deve-se ao fato da grande variação de

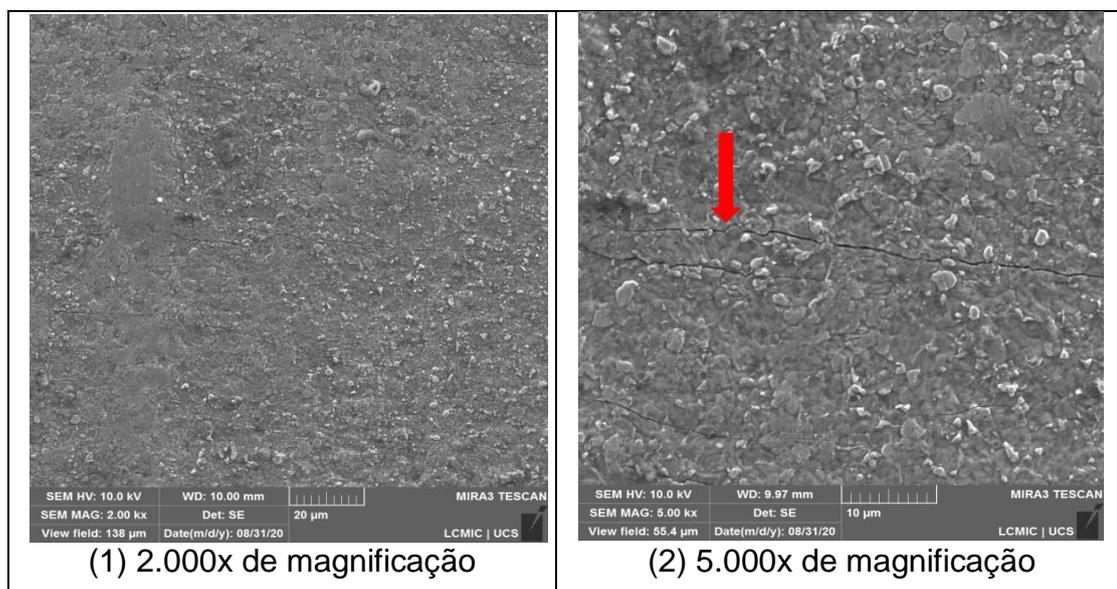
Figura 22 – Imagens da região de borda do CP's processados a plasma

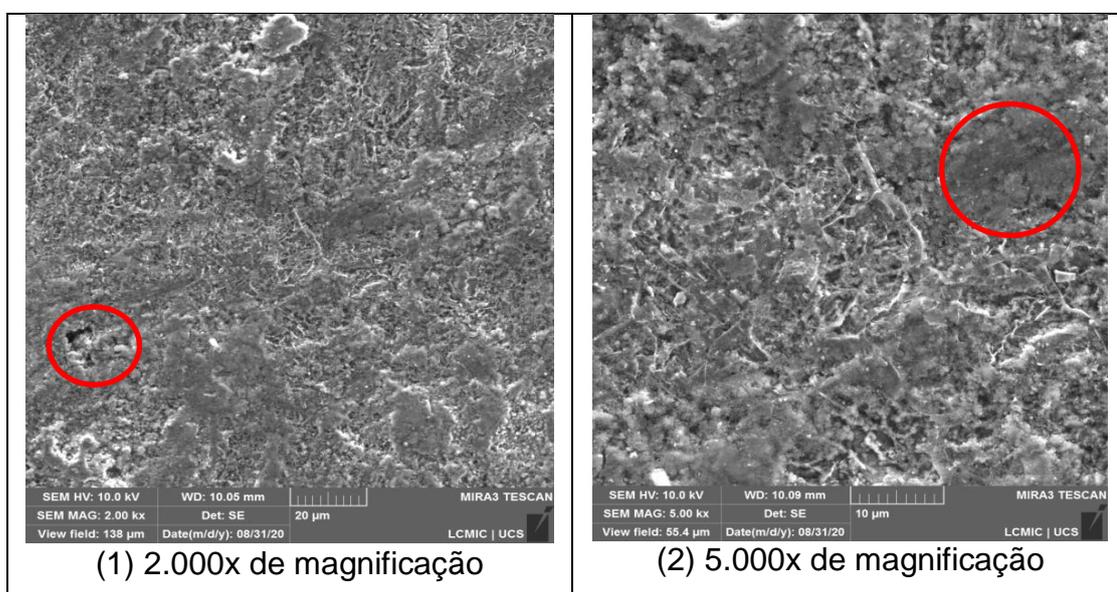
Para avaliar a condição do pré-tratamento químico depositado nos CP's, nas Figuras 23 e 24 observam-se as imagens obtidas por microscopia eletrônica de varredura (MEV/FEG) da superfície (bordas) dos CP's de aço carbono processados termicamente com plasma e *laser* CO<sub>2</sub>, respectivamente, e revestidos com pré-tratamento a base de produto nanocerâmico. Posteriormente, nestas mesmas regiões, foi realizada a análise de EDS.

Figura 23 – MEV/FEG dos CP's com processamento a plasma utilizando pré-tratamento a base de nanocerâmico

Pode-se observar semelhanças entre as regiões de bordas superficiais analisadas com relação à deposição da camada de nanocerâmico. Isto é, tanto para os CP's processados por plasma quanto por *laser* CO<sub>2</sub>, nota-se a presença de pré-tratamento ao longo da superfície avaliada.

Conforme Bossardi (2007) também analisou em seus resultados, apesar da fina camada do revestimento nanométrico, é possível observar o recobrimento das imperfeições da superfície com o pré-tratamento. Dessa forma, nota-se através das Figuras 23 e 24 que o pré-tratamento a base de nanocerâmico foi capaz de recobrir as microtrincas observadas nas Figuras 21 e 22. Entretanto, é possível perceber “falhas” da deposição do mesmo e poros em algumas regiões, também observado em estudos feitos por Baldin (2013).

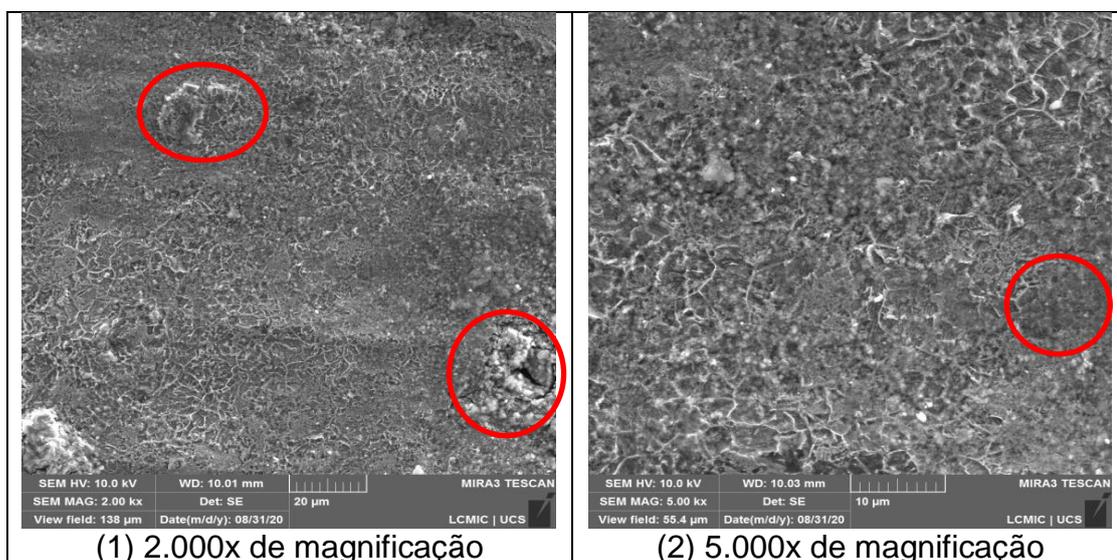
Figura 24 – MEV/FEG dos CP's com processamento a *laser* CO<sub>2</sub> utilizando pré-tratamento a base de nanocerâmico

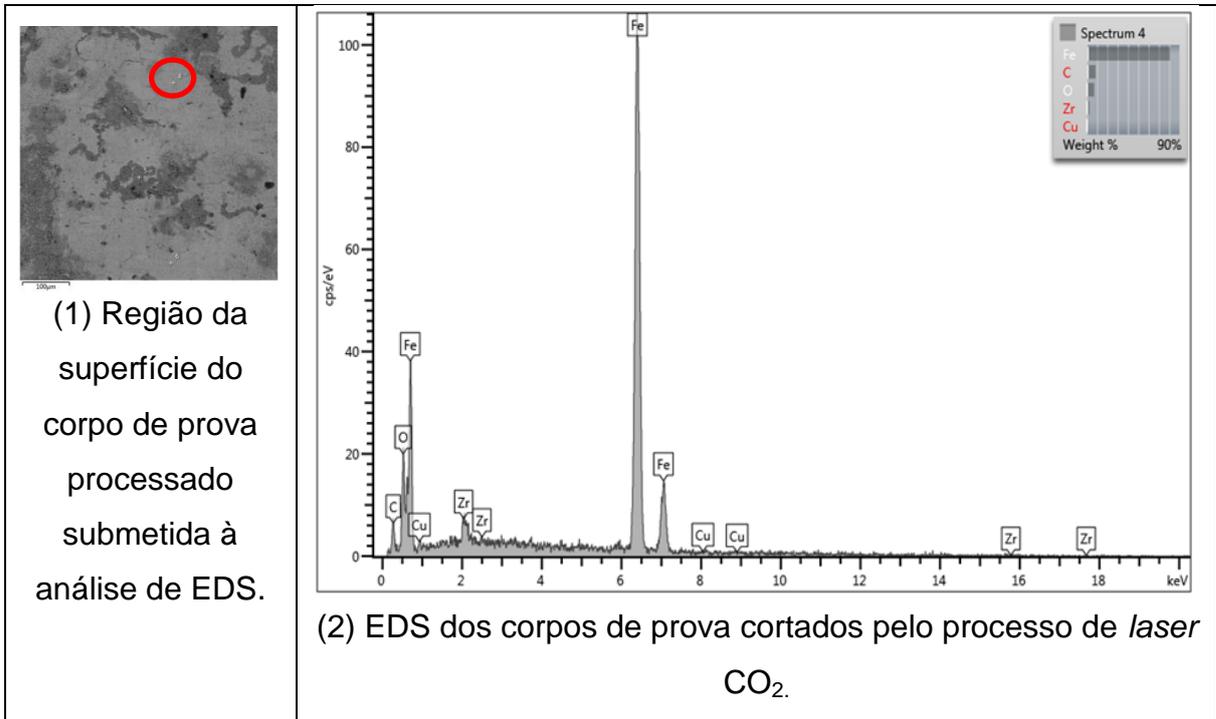
Figura 25 – Análise de EDS da superfície dos corpos de prova cortados pelo processo de *laser* CO<sub>2</sub>

Pode-se supor que essas falhas são devidas às irregularidades da superfície que foi afetada pelos cortes térmicos ou também possíveis falhas da própria deposição e composição do pré-tratamento. Todavia, de acordo com as Figuras 25 e 26 embora a camada de nanocerâmico não seja completamente homogênea e uniforme ao longo das regiões de superfície de borda analisadas, os gráficos de MEV/EDS confirmam de forma qualitativa a presença do filme de pré-tratamento, ainda que em baixa intensidade.

É importante ressaltar uma situação observada nos gráficos de EDS que Vasques (2016) também aponta em seus estudos: essa técnica de análise depende da densidade do material que está sendo avaliado e da tensão do feixe de elétrons (elétrons secundários). Dessa forma, os gráficos obtidos para os CP's estudados mostram picos de baixa intensidade para o zircônio (Zr) e alta intensidade de ferro (Fe). Isto é, devido à espessura do material nanocerâmico depositado ser pequena, permite-se apenas maior detecção e contribuição do material de base estudado (substrato de aço carbono). Entretanto, a análise de EDS qualifica e detecta a presença de deposição do pré-tratamento na superfície metálica analisada.

Pode-se observar a presença de zircônio (Zr) em ambas as regiões de bordas dos corpos de prova (*laser* CO<sub>2</sub> e plasma), mas, em específico, no CP processado a *laser* CO<sub>2</sub>, percebe-se a presença de cobre (Cu), conforme Figura 25 (2). O principal componente da camada nanocerâmica é o zircônio (Zr), entretanto, a presença de cobre (Cu) também é importante e faz parte do processo de nanotecnologia, pois ele incrementa a resistência anticorrosiva do zircônio. Ou seja, sem a presença de cobre há perda significativa na resistência à corrosão.

Por fim, de acordo com as Figuras 25 e 26 observa-se a presença de oxigênio (O) nas regiões analisadas. O mesmo elemento foi encontrado nas análises de Vasques (2016), juntamente com uma pequena porcentagem de carbono (C), proveniente da superfície de aço carbono. Pode-se supor que a presença de O é devido a formação de óxido de ferro (Fe<sub>2</sub>O<sub>3</sub>) após os cortes térmicos (camadas de óxidos que não foram removidas durante o pré-tratamento) e óxido de zircônio (ZrO<sub>2</sub>) resultante da composição do pré-tratamento químico a base de nanocerâmico.

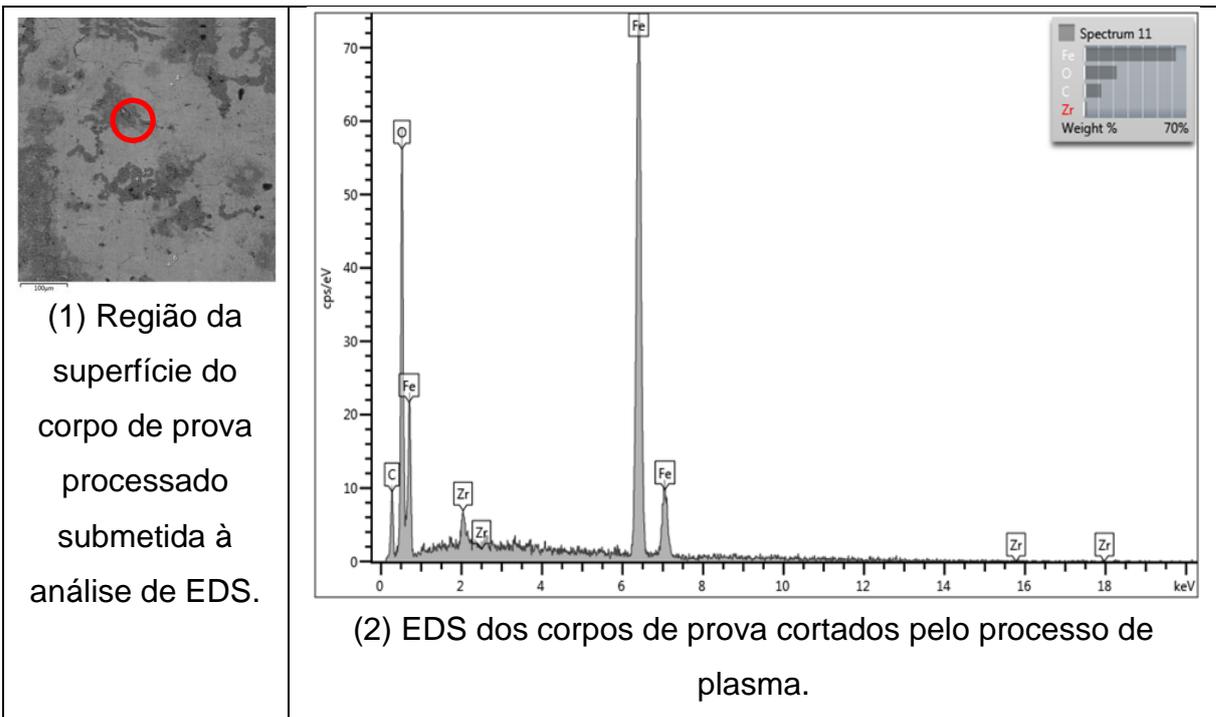
Figura 26 – Análise de EDS da superfície dos corpos de prova cortados pelo processo de plasma

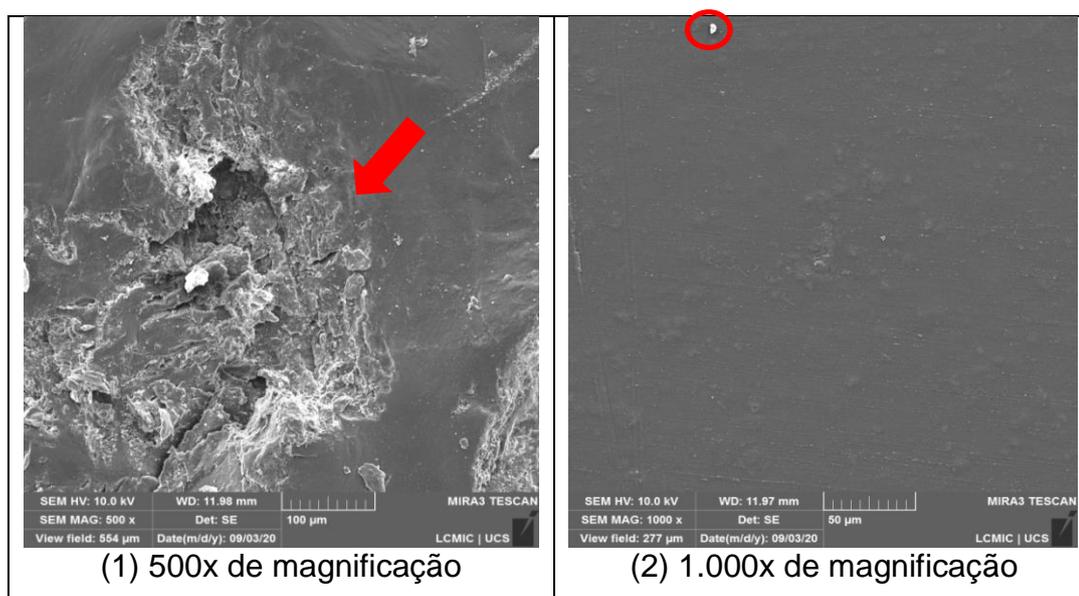
Figura 27 – MEV/FEG das regiões de bordas com corte a plasma e revestidas com tecnologia *E-coat* Acrílico

Após o pré-tratamento químico, alguns CP's foram revestidos organicamente por um processo em *E-coat* Acrílico. Nas Figuras 27 e 28 observam-se as imagens obtidas por microscopia eletrônica de varredura (MEV/FEG) da superfície (bordas) dos CP's de aço carbono, processados termicamente com plasma e *laser* CO<sub>2</sub>, respectivamente e revestidos com tecnologia em *E-coat* Acrílico.

As áreas de bordas são mais irregulares devido aos processamentos térmicos que podem influenciar na integridade superficial das mesmas; um exemplo disso é a formação de rebarbas que se dá nessas regiões. A Figura 27 (1) retrata uma aresta que foi revestida organicamente após a formação de rebarbas pelo processo de corte a plasma. Da mesma maneira, mas em menor intensidade, a Figura 28 (1), também ilustra essa situação após o processamento a *laser* CO<sub>2</sub>.

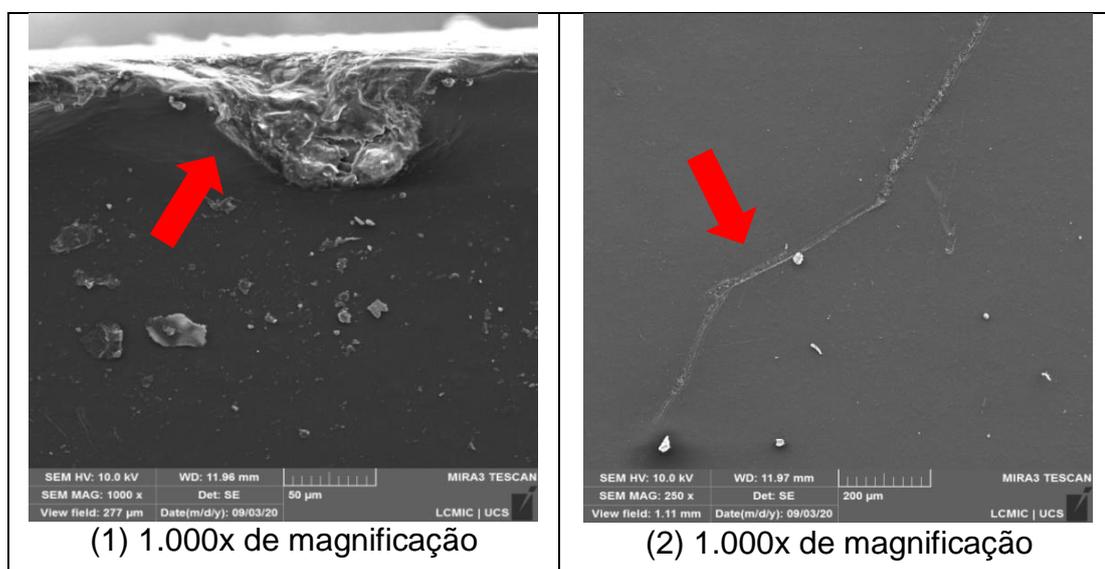
Figura 28 – MEV/FEG das regiões de bordas com corte a *laser* CO<sub>2</sub> e revestidas com tecnologia *E-coat* Acrílico

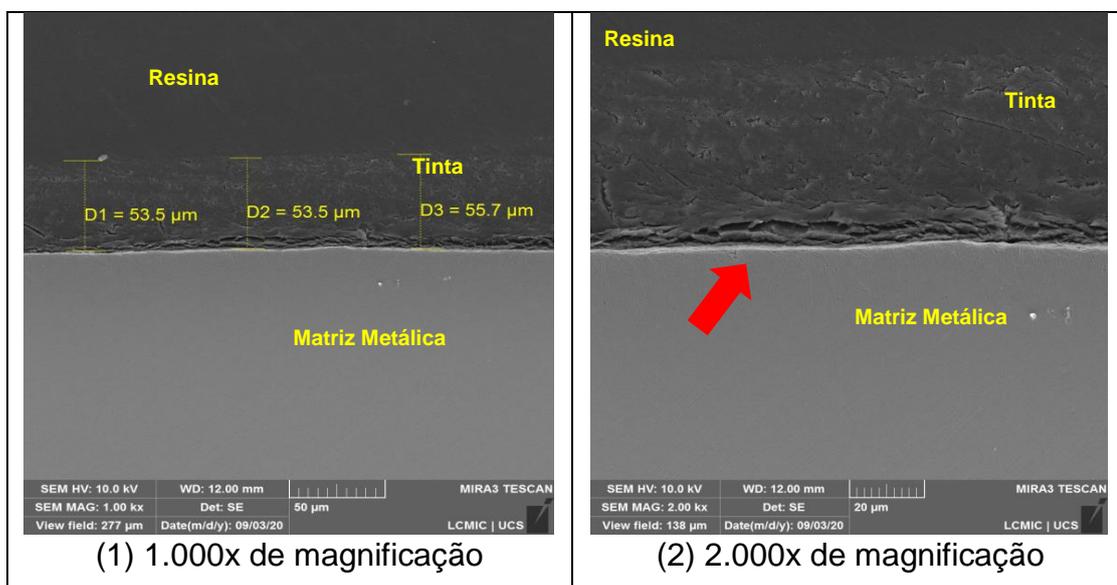
Figura 29 – MEV/FEG das regiões transversais com corte a plasma e revestidas com tecnologia *E-coat* Acrílico

Nas Figuras 29 e 30 observam-se as microscopias eletrônicas de varredura (MEV/FEG) da seção transversal dos CP's de aço carbono processados termicamente com plasma e *laser* CO<sub>2</sub>, respectivamente, revestidos organicamente com tecnologia em *E-coat* Acrílico. Esta análise foi realizada na superfície de borda dos CP's, onde a região superior mais escura é da resina de embutimento a frio, a intermediária é a seção transversal revestida com a camada de tinta orgânica e a região inferior mais clara é a matriz metálica.

Pode-se perceber uma maior irregularidade na área de seção transversal a plasma revestida organicamente, onde há predominância de poros, tendendo a formar uma região de deposição da camada de tinta não uniforme. Na área de corte transversal a *laser* CO<sub>2</sub>, observa-se maior uniformidade e homogeneidade da camada de tinta depositada. A região de seção transversal para o processamento a

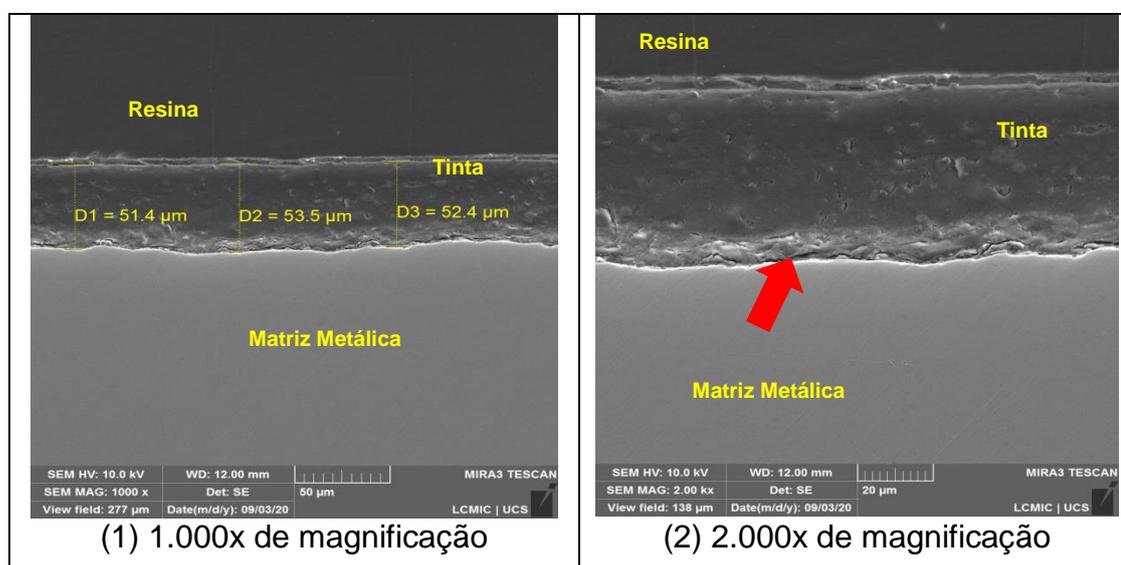
Figura 30 – MEV/FEG das regiões transversais com corte a *laser* CO<sub>2</sub> e revestidas com tecnologia *E-coat* Acrílico

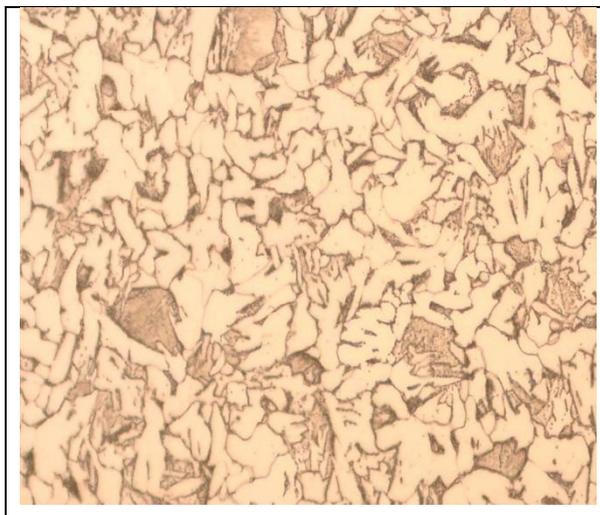
Figura 31 – Região de núcleo do material base analisado. 500x de magnificação e Nital 5 %

A fim de avaliar a microestrutura do material metálico após os processamentos térmicos, foi realizado o ensaio de metalografia ao longo da região de borda da superfície metálica. A Figura 31 ilustra a região de núcleo do CP vista pelo microscópio que não foi afetada pelos cortes a *laser* CO<sub>2</sub> e a plasma.

Por ter um teor de carbono em peso inferior a 0,76%, o aço carbono do CP's analisados caracteriza-se por ser um aço hipoeutetóide. Dessa forma, a sua microestrutura possui basicamente a presença de ferrita (regiões claras) e perlita (regiões mais escuras) como constituintes principais (CALLISTER JR, 2016; STEIN, 2019).

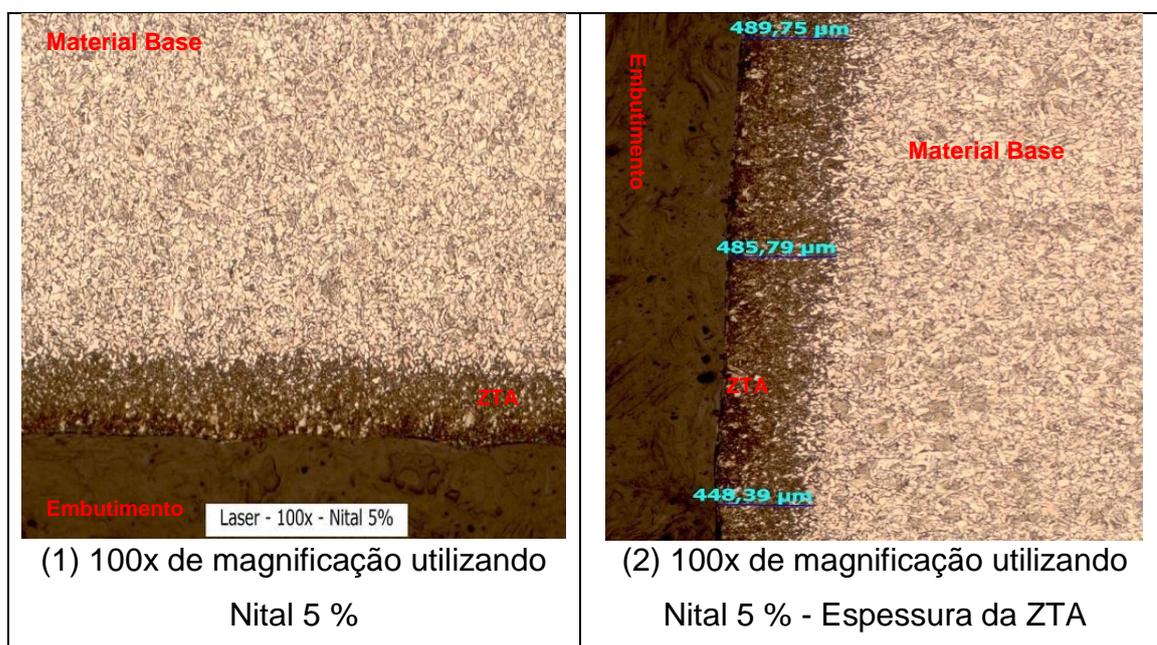
Figura 32 – Metalografia das regiões processadas termicamente pelo corte a *laser* CO<sub>2</sub>

Nas Figuras 32 e 33 observam-se as imagens feitas pelo ensaio de metalografia das regiões processadas termicamente por *laser* CO<sub>2</sub> e plasma, respectivamente. A região mais clara é conhecida como núcleo e faz parte do material base, conforme visto na Figura 30, a mais escura é a zona de embutimento e a região intermediária é classificada como zona térmica afetada (ZTA). A ZTA formou-se quando o material metálico de aço carbono foi processado pelo *laser* CO<sub>2</sub> e pelo plasma.

Pode-se observar pelas Figuras 32 (1) e 33 (1) que os processamentos térmicos afetam as regiões de bordas, tal situação evidenciada através do escurecimento das imagens. De acordo com Gehkre (2019), o uso de elevadas temperaturas no processo faz com que o material seja fundido, e com isso, as áreas remanescentes próximas ao local do corte (bordas) podem apresentar alterações em sua microestrutura. Conrado (2014) concluiu em seus estudos que quanto maior o aquecimento da região, mais espessa será a zona termicamente afetada.

Por meio das Figuras 32 (1) e 33 (1) pode-se perceber que a região submetida ao corte a *laser* CO<sub>2</sub> teve uma área afetada (ZTA) menor que a região submetida ao corte a plasma, com valores de espessura de 489,75 µm, 489,79 µm e 448,39 µm. Os valores de espessura afetada pelo plasma foram de 599,55 µm, 670,6 µm e 646,04 µm. Em um estudo feito por Barényi (2016), também foi possível

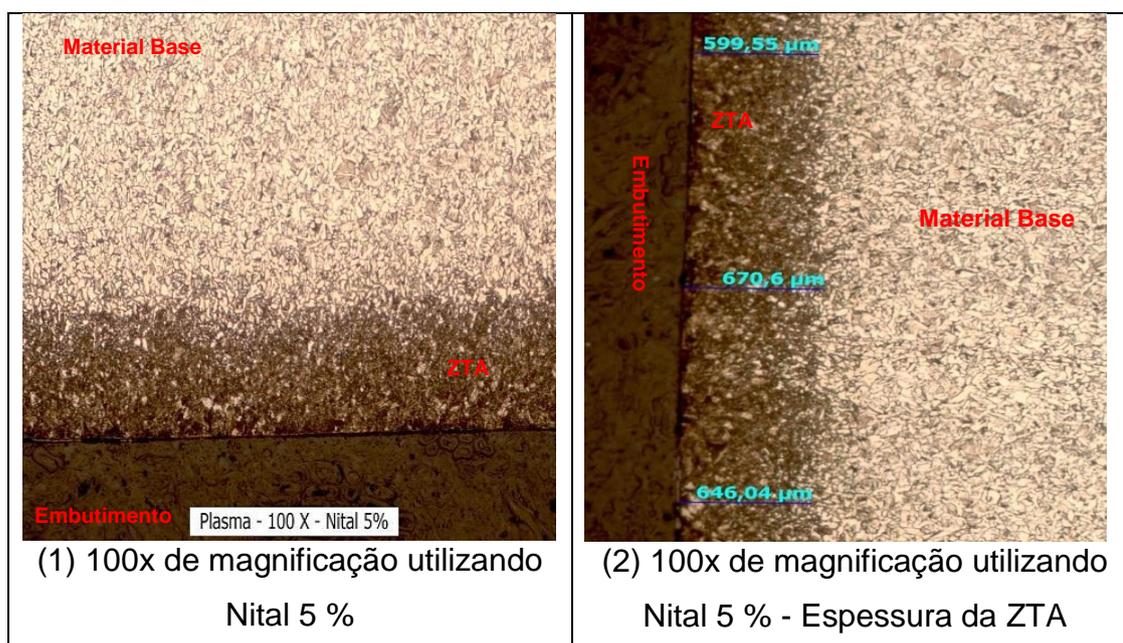
Figura 33 – Metalografia das regiões processadas termicamente pelo corte a plasma

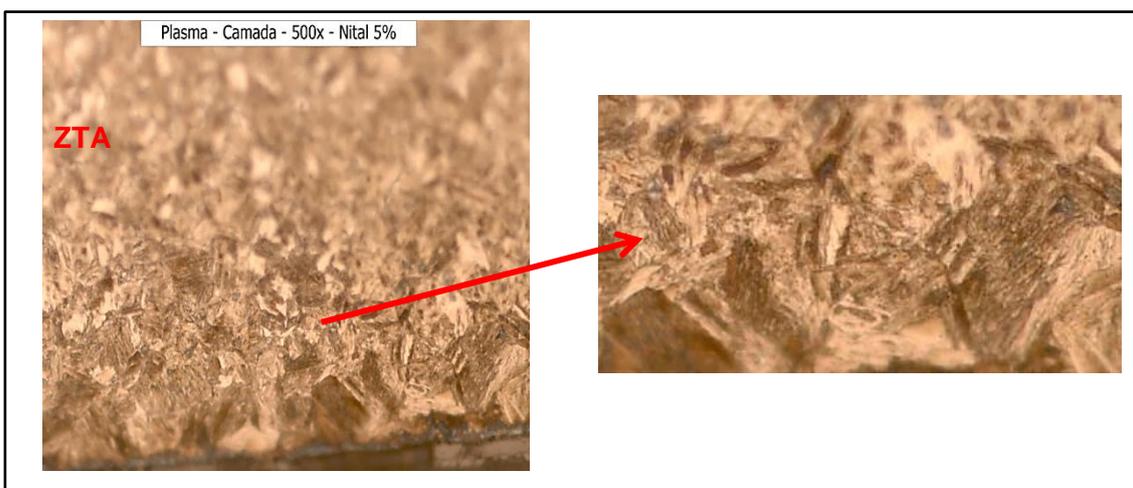
Figura 34 – Região de amplificação da ZTA formada após o processamento a plasma

observar valores de ZTA superiores quando o material é processado pelo corte a plasma em comparação com a ZTA encontrada no corte a *laser* CO<sub>2</sub>, além da formação de agulhas martensíticas na região afetada. As Figuras 34 e 35 amplificam as regiões de ZTA encontradas nas análises de metalografia após os processamentos a plasma e a *laser* CO<sub>2</sub>, respectivamente.

Após sofrer os ataques térmicos, percebe-se uma transformação de fase que é identificada pela presença de martensita (originada basicamente pelo rápido
