**UNIVERSIDADE DE CAXIAS DO SUL**  
**ÁREA DO CONHECIMENTO DE CIÊNCIAS EXATAS E ENGENHARIAS**  
**CURSO DE ENGENHARIA QUÍMICA**  
**TRABALHO DE CONCLUSÃO DE CURSO**

**AVALIAÇÃO DAS REGIÕES DE BORDA SUPERFICIAL APÓS PROCESSOS DE  
CORTES TÉRMICOS EM UM AÇO CARBONO COM E SEM PRÉ-TRATAMENTO  
NANOCERÂMICO E REVESTIMENTO EM *E-COAT* ACRÍLICO**

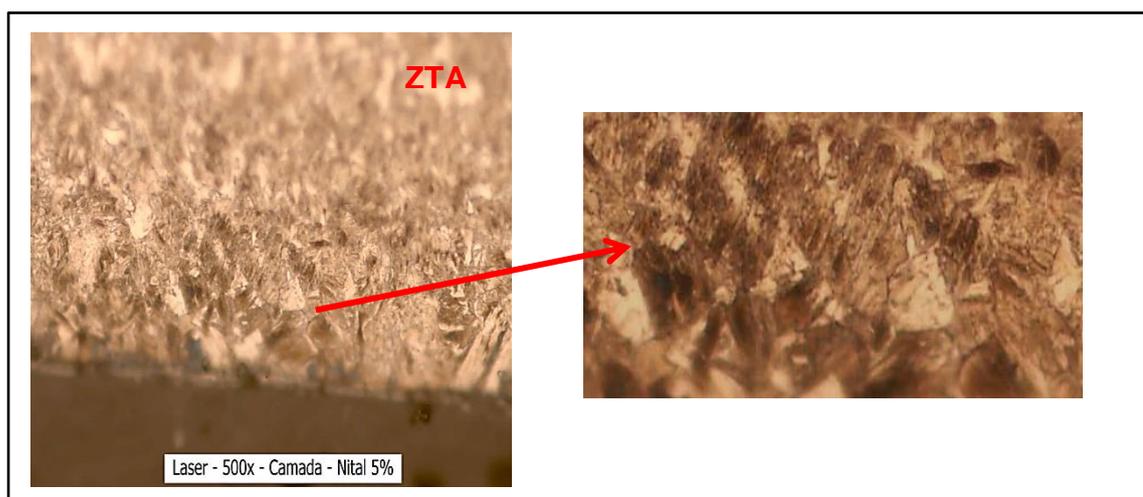
Figura 35 – Região de amplificação da ZTA formada após o processamento a *laser* CO<sub>2</sub>

observar valores de ZTA superiores quando o material é processado pelo corte a plasma em comparação com a ZTA encontrada no corte a *laser* CO<sub>2</sub>, além da formação de agulhas martensíticas na região afetada. As Figuras 34 e 35 amplificam as regiões de ZTA encontradas nas análises de metalografia após os processamentos a plasma e a *laser* CO<sub>2</sub>, respectivamente.

Após sofrer os ataques térmicos, percebe-se uma transformação de fase que é identificada pela presença de martensita (originada basicamente pelo rápido

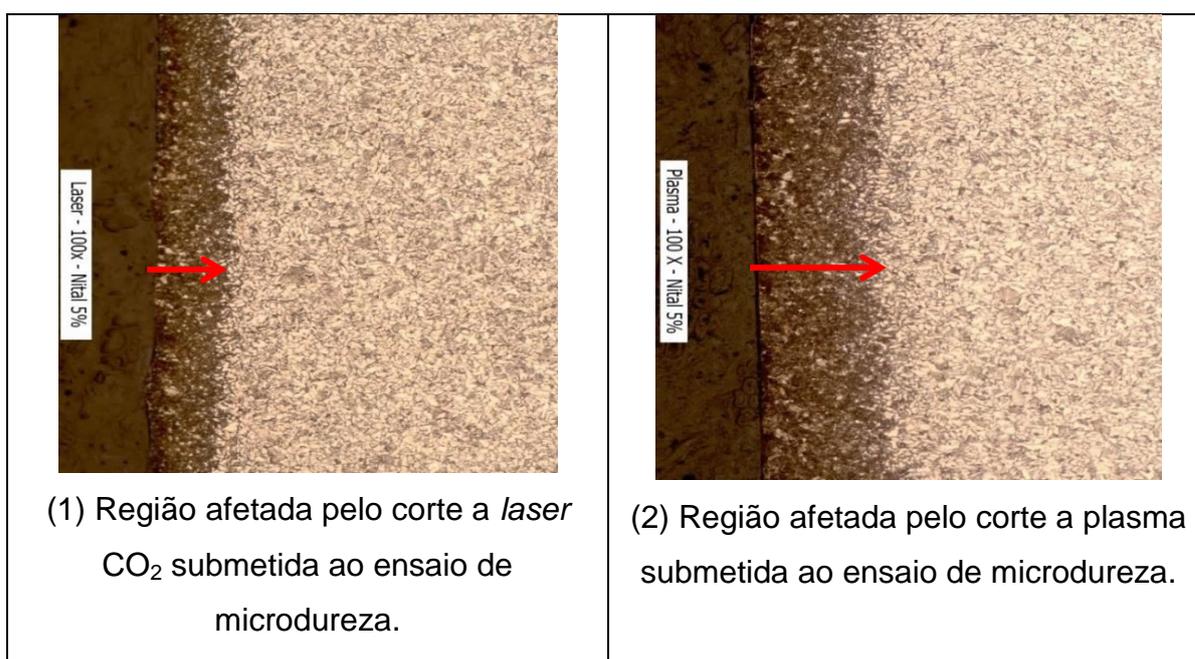
Figura 36 – Regiões da ZTA submetidas ao ensaio de microdureza

A Figura 36 demonstra as regiões da ZTA dos CP's processados termicamente onde foi realizado o ensaio de microdureza (mesma região embutida e vista no ensaio metalográfico), a fim de analisar o comportamento desta propriedade mecânica ao longo da superfície afetada.

Percebe-se que para a região afetada pelo corte a *laser* CO<sub>2</sub>, foi utilizada uma distância de varredura menor para melhor avaliá-la, pois a ZTA formada através deste processamento térmico foi menos espessa. As Tabelas 4 e 5 demonstram os valores de dureza encontrados nas regiões de ZTA dos CP's processados a plasma e *laser* CO<sub>2</sub>, respectivamente, e as Figuras 37 e 38 estes mesmos valores na forma de gráficos.

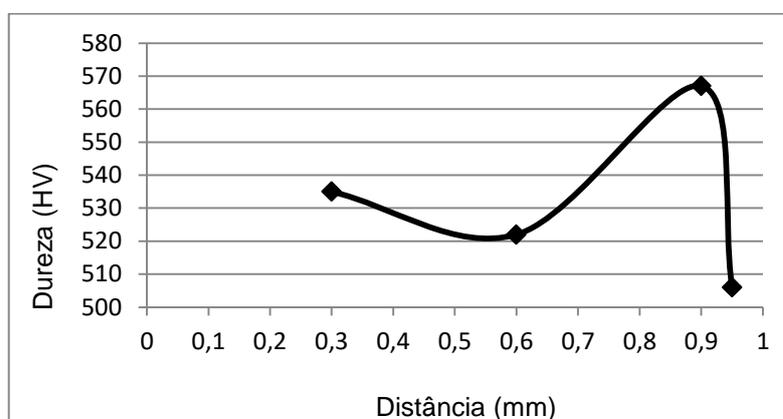
Figura 37 – Relação entre dureza versus distância da borda para a ZTA formada após o processamento a plasma

Para fins de avaliação e comparação foi confirmado através do método de ensaio de dureza de Rockwell que o metal base de aço carbono ASTM A570 Grau-36 possui 79 HRB de dureza. Posteriormente, utilizando o *software* Uconeer, converteu-se esse valor para HV e obteve-se um valor de aproximadamente 146 HV, sendo este o valor de dureza característico do material base que não foi afetado pelos processamentos térmicos.

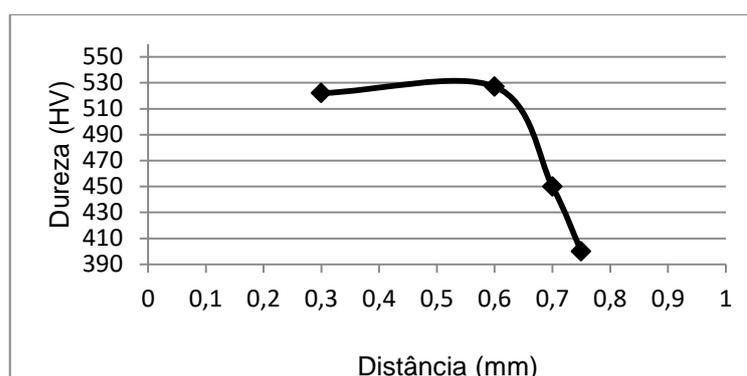
Figura 38 – Relação entre dureza versus distância da borda para a ZTA formada após o processamento a *laser* CO<sub>2</sub>

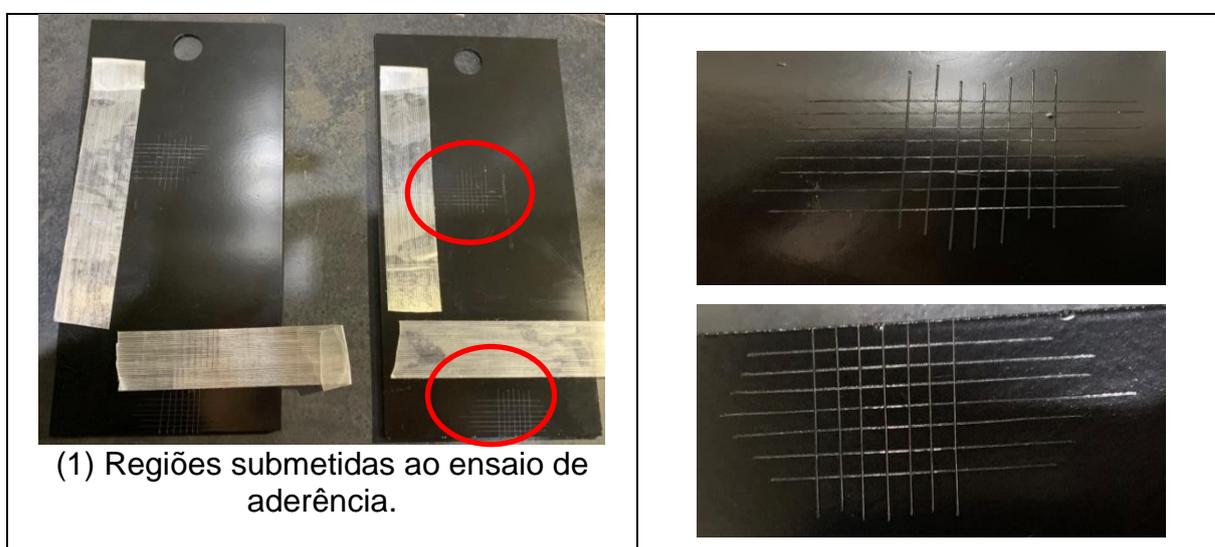
Figura 39 – Ensaio de aderência nos CP's revestidos e processados a *laser* CO<sub>2</sub>

As Figuras 39 e 40 retratam a condição da camada de tinta seca depositada após o ensaio de aderência pelo método em grade nas regiões de centro e bordas dos CP's processados a *laser* CO<sub>2</sub> e a plasma, respectivamente, partindo do pressuposto que a espessura encontrada após pintura foi inferior a 70 µm. O ensaio foi realizado antes dos CP's serem expostos a névoa salina.

De acordo com o ensaio realizado avaliou-se que o grau de aderência do revestimento orgânico aplicado, tanto no centro, quanto nas extremidades dos corpos de prova se enquadra no Grau 0, ou seja, a película de tinta não apresentou nenhuma falha e nenhum tipo de destacamento, comprovando a eficácia da aderência do revestimento ao substrato metálico. Dickie (1994) relata em seus estudos que revestimentos eficazes só apresentam falhas de adesão quando submetidos a longos períodos de exposição em condições agressivas.

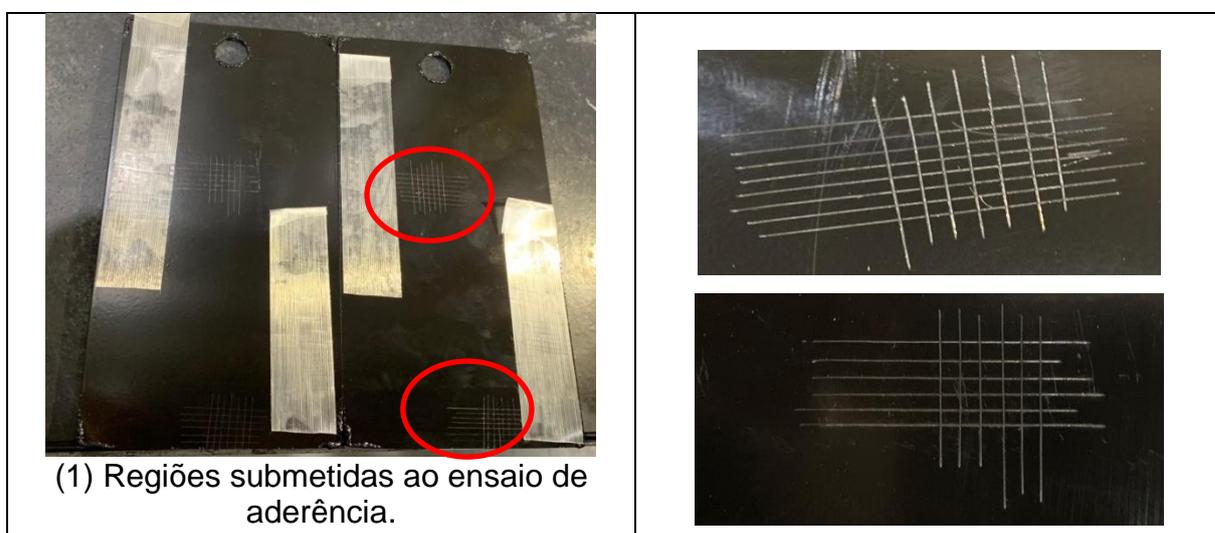
Figura 40 – Ensaio de aderência nos CP's revestidos e processados a plasma

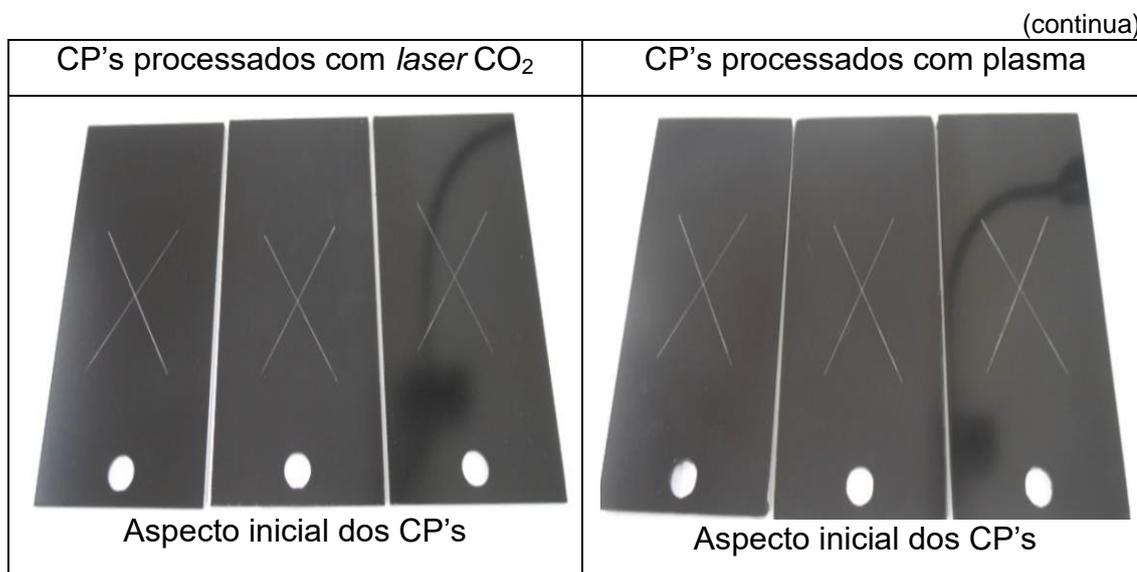
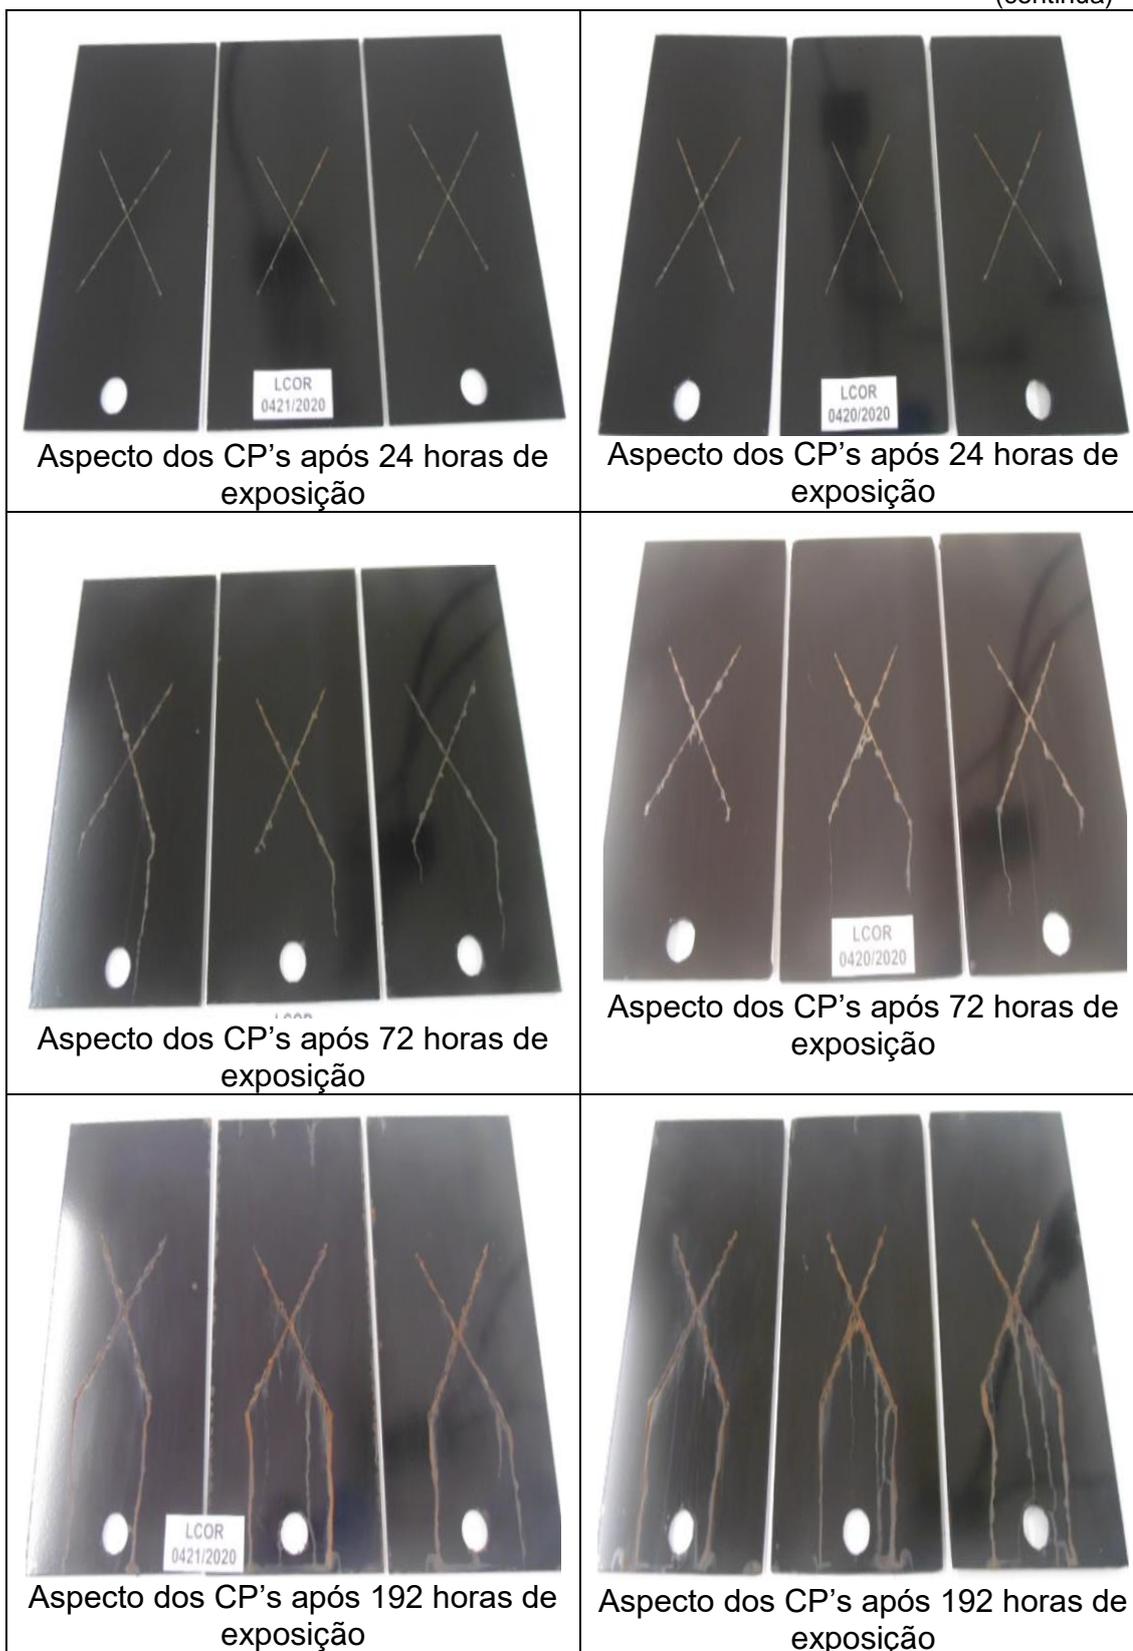
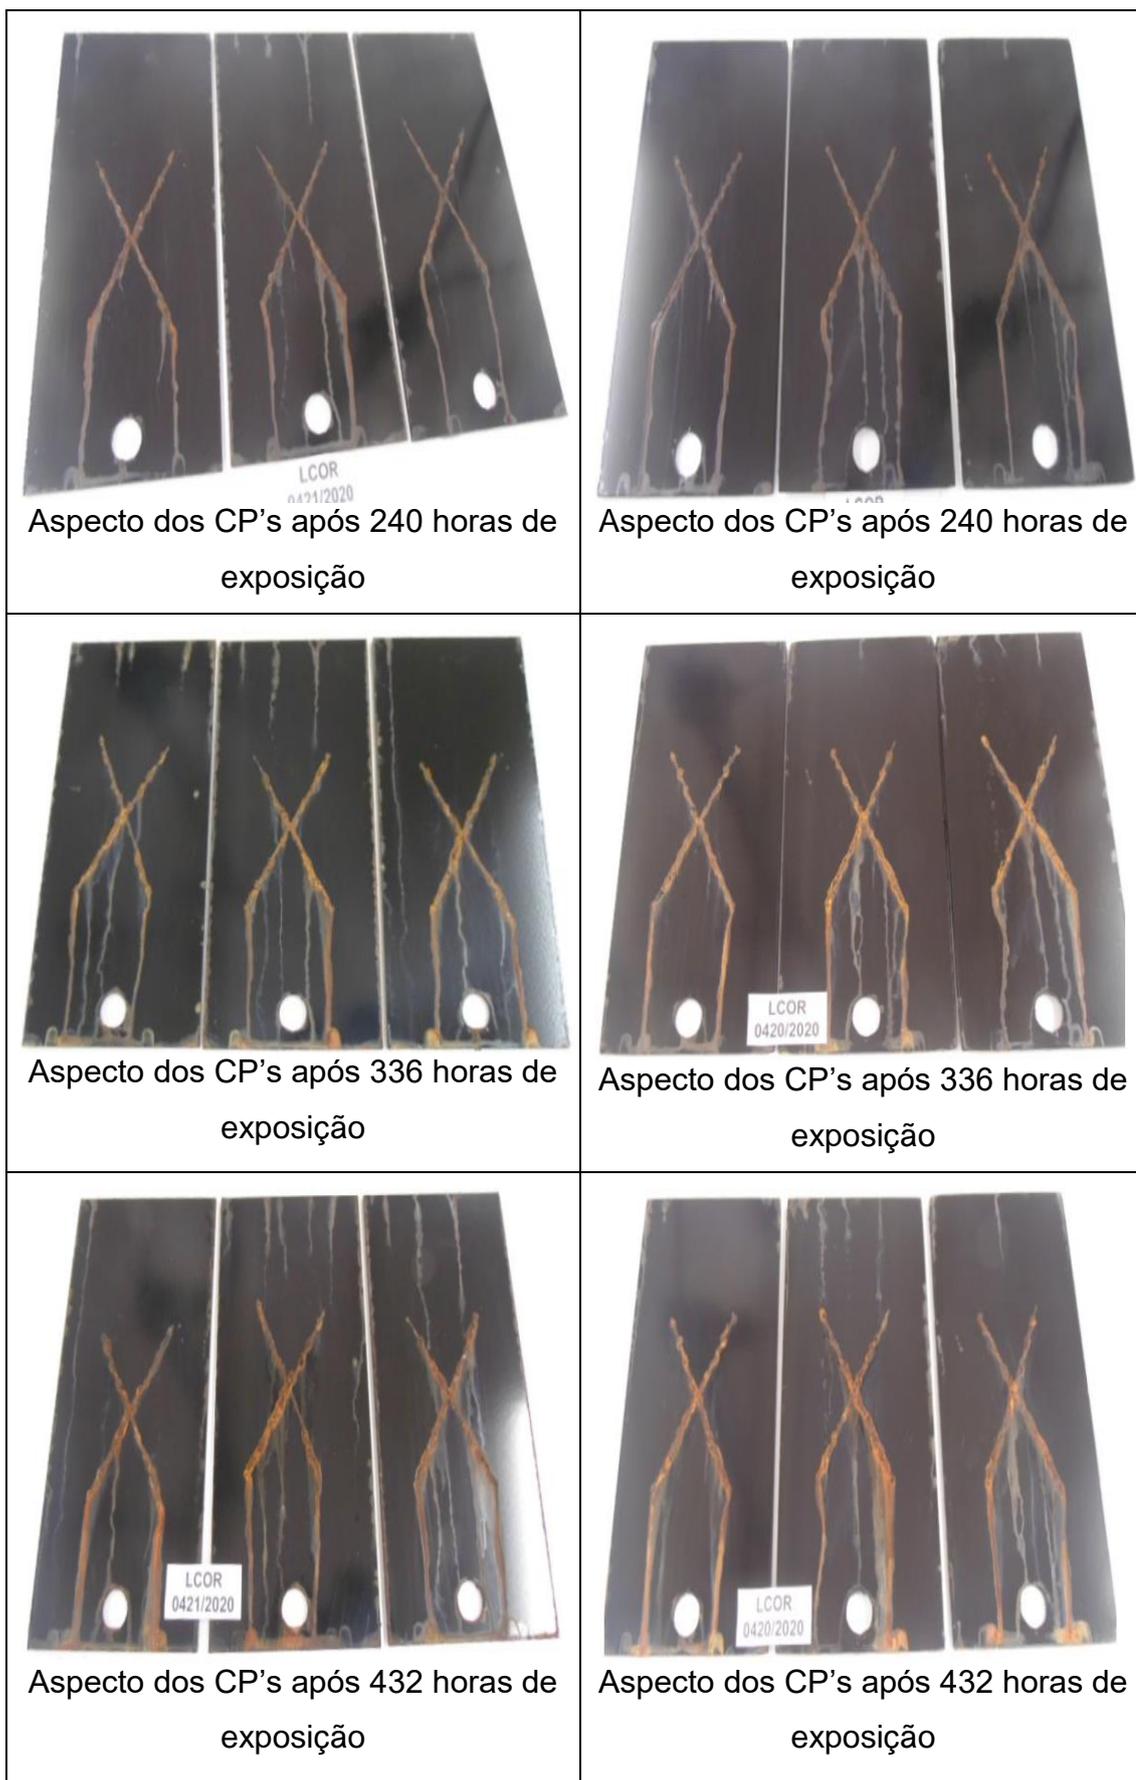
Quadro 1 – Comportamento do revestimento depositado nos CP's ao longo da exposição ao ensaio de névoa salina

Os CP's foram submetidos ao ensaio de névoa salina que durou aproximadamente 432 horas, a fim de verificar a resistência e o desempenho do revestimento orgânico aplicado na superfície, tanto na região de centro quanto na região de bordas e arestas. O Quadro 1 ilustra o comportamento do revestimento ao longo das horas em que estavam expostos os CP's processados termicamente a plasma e a *laser CO<sub>2</sub>*.

A partir das primeiras 24 horas de ensaio pode-se verificar o aparecimento de corrosão vermelha nas incisões feitas no centro dos CP's, como já era esperado. Essa corrosão se intensificou com o passar das horas, iniciando nas regiões de bordas após 192 horas de exposição. Dessa forma, por meio das imagens, pode-se observar corrosão vermelha com escorrimento de produto de corrosão vermelha nas incisões das peças (centro) e também corrosão vermelha em várias regiões de borda (característico do processo corrosivo do Fe). Foi possível avaliar a condição de empolamento das superfícies revestidas e obteve-se empolamento grau oito pouco (8F) nas regiões de bordas e centro para ambos os processamentos térmicos.

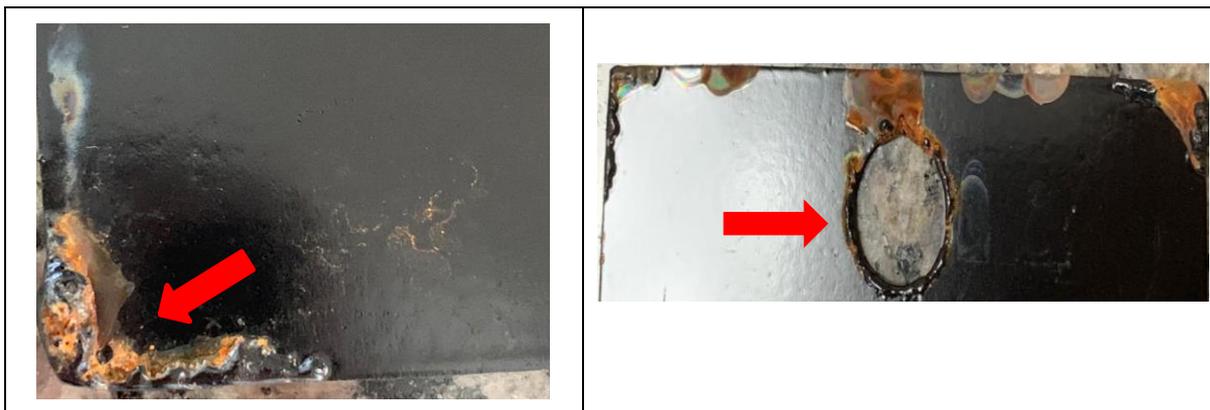
Figura 41 – Regiões de bordas e arestas da superfície revestida após o corte a plasma

destaque nas superfícies submetidas aos cortes a *laser* CO<sub>2</sub> e em outras regiões esses defeitos tem maior expressividade nas áreas processadas a plasma. As Figuras 41 e 42 ressaltam as regiões de bordas e arestas mais afetadas nos CP's processados a plasma e *laser* CO<sub>2</sub>, respectivamente.

Percebe-se que as regiões de corte a plasma apresentam pontos maiores de corrosão nos cantos (arestas) da superfície após as 432 horas de exposição, uma vez que há formação de rebarbas durante o processamento térmico. Da mesma forma, durante o corte a *laser* CO<sub>2</sub>, mesmo que em menor intensidade, também houve a geração de uma superfície irregular nessas áreas, dificultando a

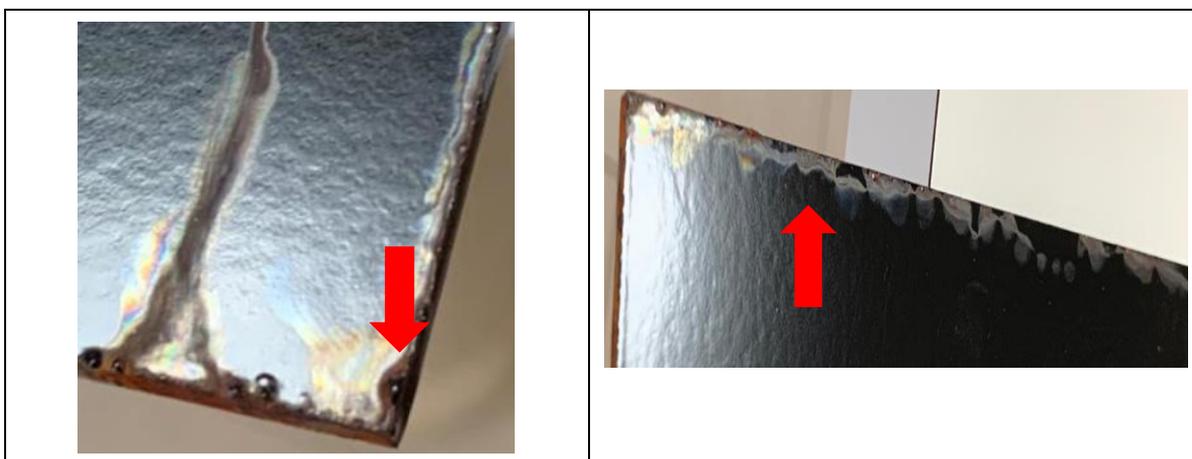
Figura 42 – Regiões de bordas e arestas da superfície revestida após o corte a *laser* CO<sub>2</sub>

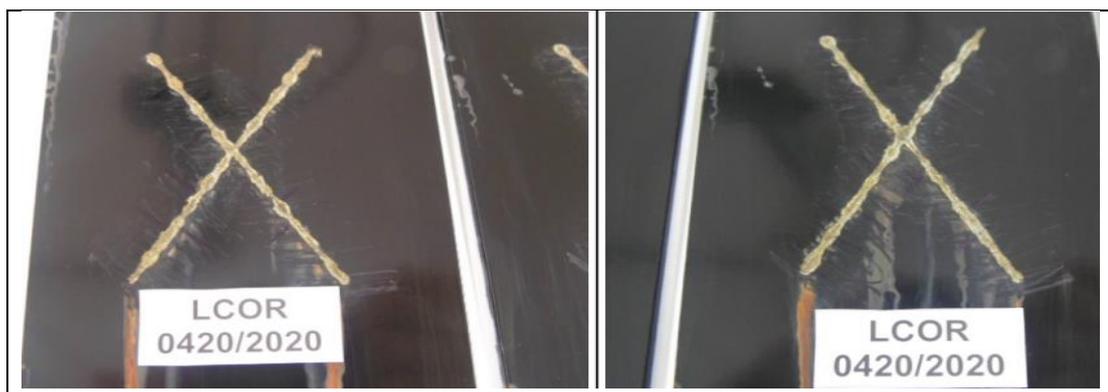
Figura 43 – Aspecto da incisão dos CP's (corte térmico a plasma) depois do deslocamento para verificação da migração subcutânea

Após o tempo de 432 horas de exposição foi realizado o ensaio de migração subcutânea na incisão realizada no centro da superfície. As Figuras 43 e 44 ilustram a condição dos CP's após o ensaio.

Como a região de centro das superfícies não é afetada pelos processos de cortes térmicos e recebeu a aplicação do mesmo pré-tratamento e do mesmo revestimento orgânico, observa-se semelhança na média de valores encontrados para o deslocamento da superfície revestida com tecnologia em *E-coat* Acrílico através do ensaio de migração subcutânea. Os valores máximo e mínimo encontrados e a média dos valores medidos para as amostras referentes ao processo de corte a plasma são:

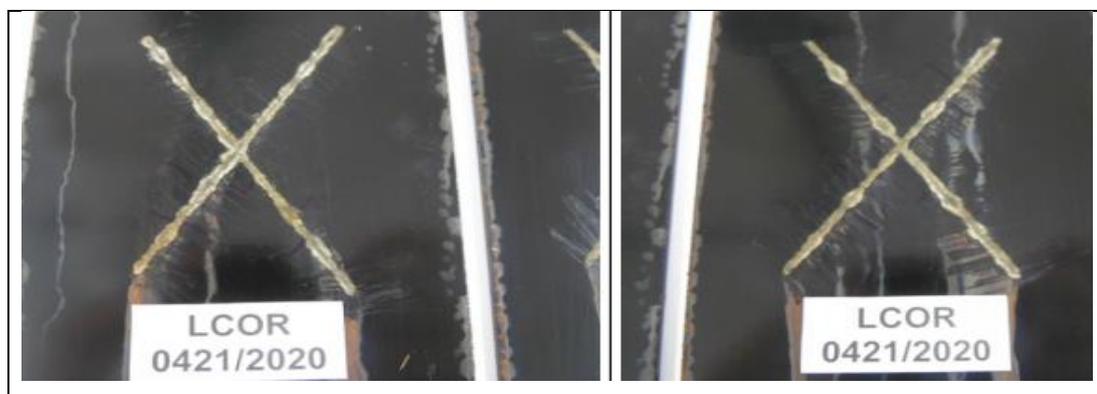
Figura 44 – Aspecto da incisão dos CP's (corte térmico a *laser* CO<sub>2</sub>) depois do deslocamento para verificação da migração subcutânea
