**UNIVERSIDADE DE CAXIAS DO SUL  
ÁREA DO CONHECIMENTO DE CIÊNCIAS EXATAS E ENGENHARIAS  
CURSO DE ENGENHARIA CIVIL**

**ANÁLISE DAS PRINCIPAIS MANIFESTAÇÕES PATOLÓGICAS NO PÓS-OBRA  
EM EDIFICAÇÕES DE DIFERENTES REGIÕES DO PAÍS DE UMA  
CONSTRUTORA**

Trabalho de Conclusão de Curso II desenvolvido no curso de Engenharia Civil da Universidade de Caxias do Sul, como requisito parcial à obtenção do título de Bacharel em Engenharia Civil.

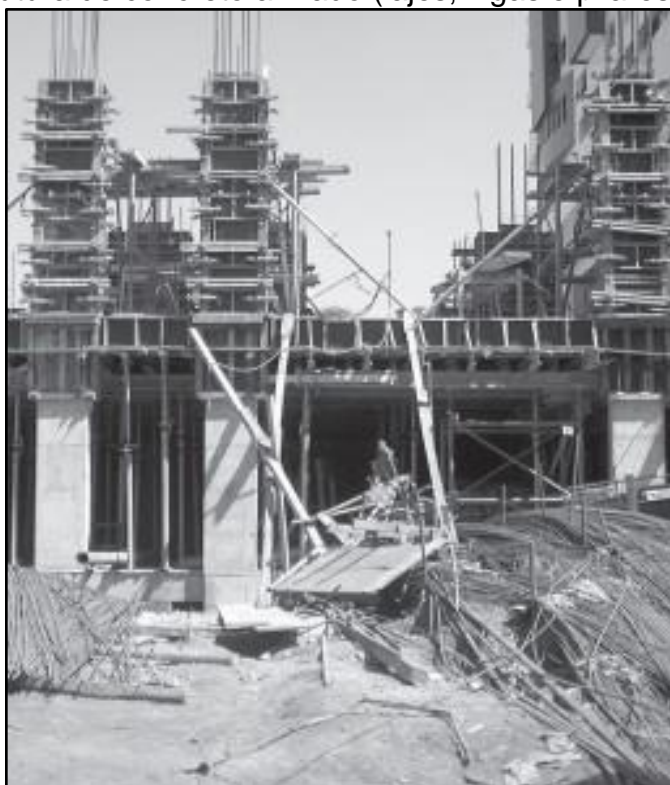
No sistema construtivo de paredes de concreto armado são utilizados três principais componentes: as fôrmas, a armadura e o concreto (MISURELLI; MASSUDA, 2009). Pode ser utilizadas fôrmas metálicas, fôrmas plásticas, fôrmas metálicas com compensado, até mesmo fôrmas trepantes para edifícios de múltiplos pavimentos. O conjunto de fôrmas é o responsável pela moldagem do concreto, mas para isso acontecer de forma eficiente, os equipamentos auxiliares, peças de travamento, prumo, escoramento e outros itens utilizados na montagem devem estar funcionando corretamente, com inspeção diária por parte dos colaboradores responsáveis pelo serviço. Com a finalidade de tornar mais claro os conceitos de concreto armado, a Figura 1 apresenta uma estrutura de concreto armado em construção e a Figura 2 uma estrutura de concreto pronta.

Figura 1 – Estrutura de concreto armado (lajes, vigas e pilares) em construção

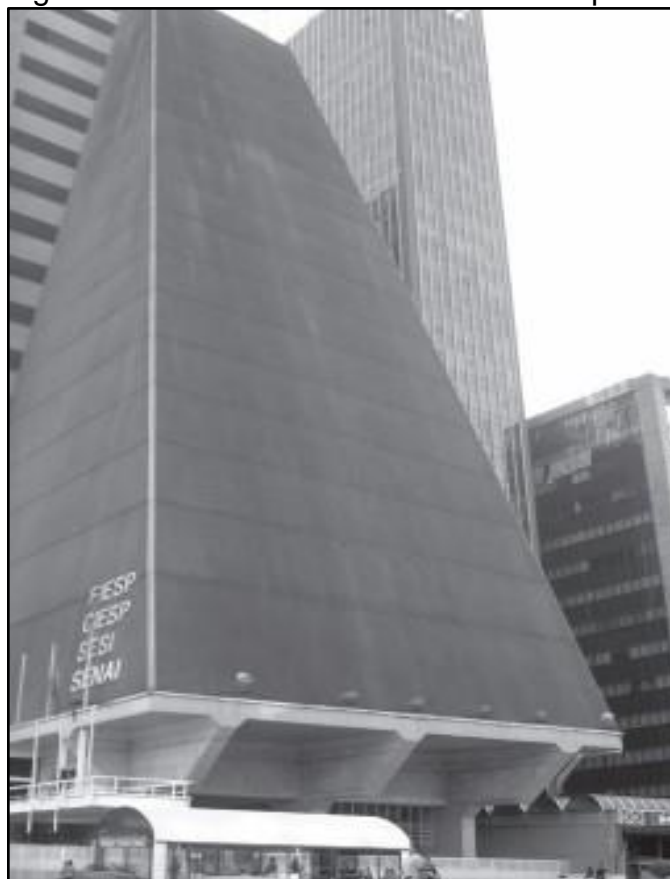
Figura 2 – Estrutura de concreto armado pronta

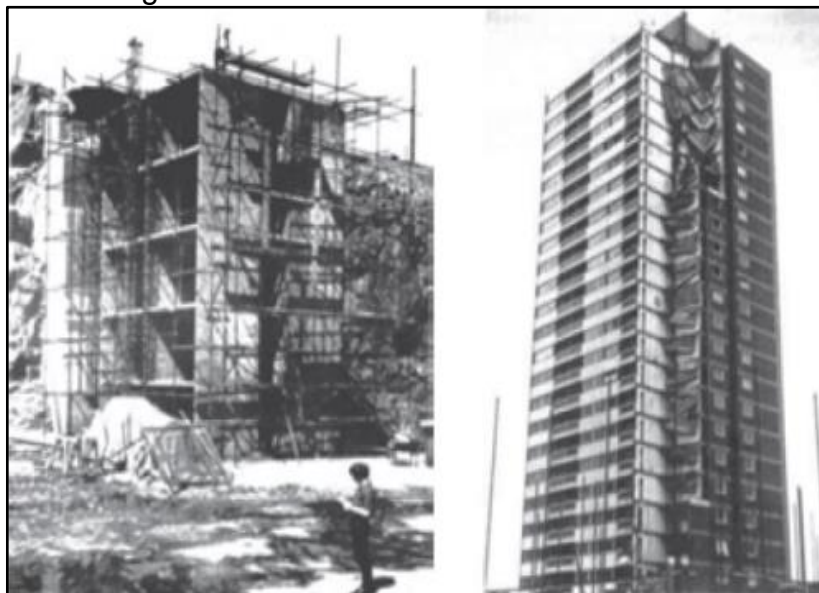
alvenaria, pois serviram como base comparativa para elaboração de novos projetos (SÁNCHEZ, 2013). A Figura 3 apresenta um edifício construído com a utilização do método de alvenaria estrutural.

Figura 3 – Edifícios em alvenaria estrutural

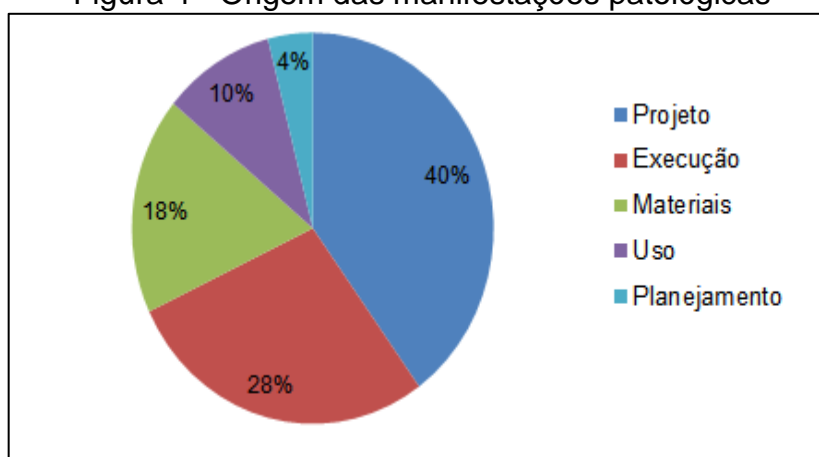
durante a execução dos serviços, falhas na qualidade do material utilizado, falta de manutenção, ou até mesmo uso e operação incorretos por parte dos ocupantes. A Figura 4 apresenta as principais origens das manifestações patológicas de acordo com Helene (1992).

Figura 4 - Origem das manifestações patológicas

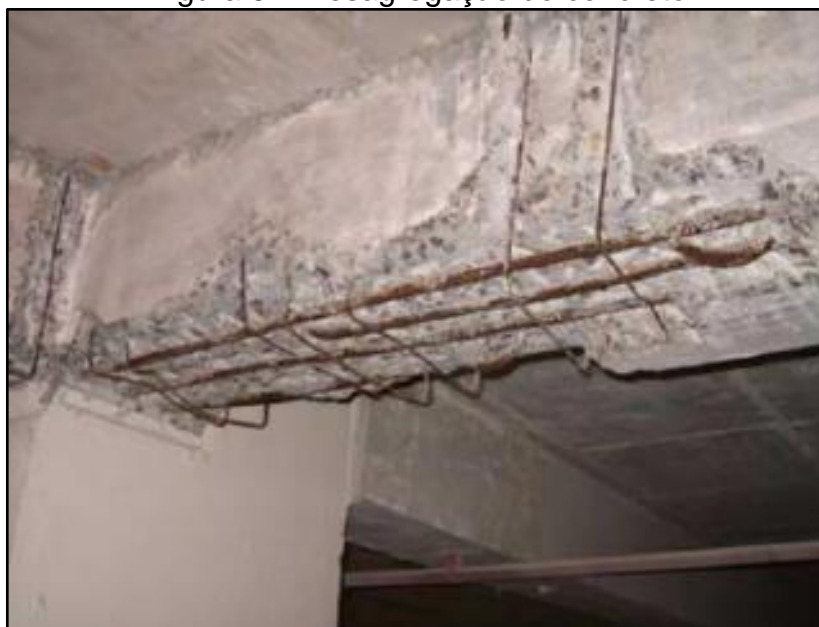
O fenômeno de desagregação do concreto atinge diversos mecanismos e elementos, sendo alguns desconhecidos. A desagregação e o deslocamento do concreto ocorrem pelo avanço do quadro fissuratório da estrutura através do processo de corrosão, e é outro sintoma apresentado pela estrutura, indicando que há alguma patologia existente (HELENE, 1996 apud ANGELO, 2004). A Figura 5 ilustra uma viga em processo de desagregação.

Figura 5 – Desagregação do concreto

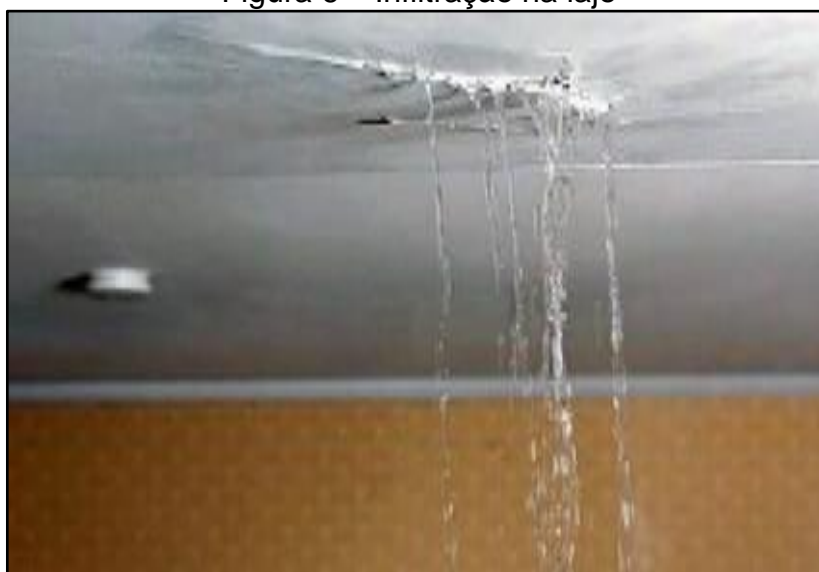
Segundo Carmo (2000), a prevenção é a melhor opção para que não ocorra problemas de infiltração durante a vida útil da edificação, sendo assim uma impermeabilização executada corretamente possibilita maior proteção contra a deterioração, preservando o desempenho estrutural. A Figura 6 apresenta um exemplo de infiltração na laje devido à falta de tratamento da impermeabilização.

Figura 6 – Infiltração na laje

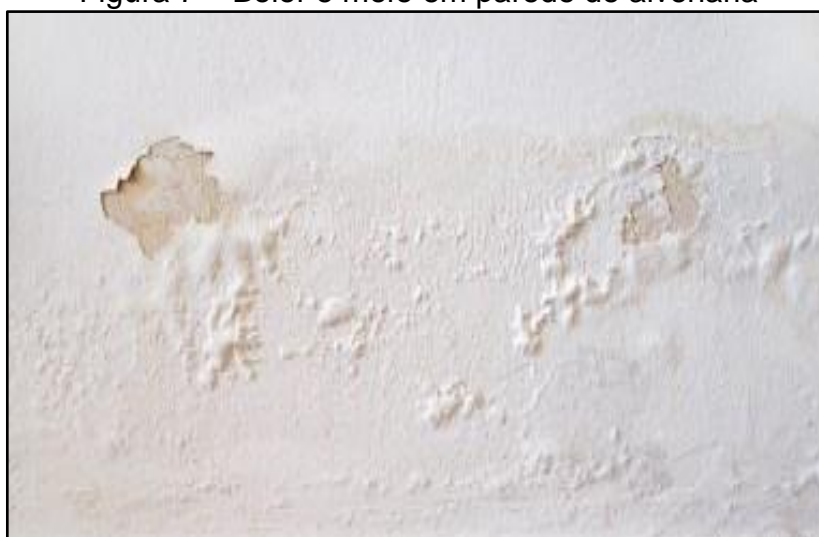
Segundo Verçozza (1991), mofo são fungos vegetais que resultam na deterioração de materiais utilizados na construção, e os bolores são fungos que passam pelo processo de decomposição e se alimentam de matérias orgânicas que são decompostas por eles. Os bolores se manifestam em ambientes que apresentam umidade, deste modo, para evitar o aparecimento de bolores, deve-se executar impermeabilizações, manter o ambiente ventilado para obter uma superfície seca (ALLUCI; FLAUZINO; MILANO, 1988). A Figura 7 mostra os resultados de uma parede de alvenaria onde ocorreu a presença de bolor e mofo causados pela umidade.

Figura 7 – Bolor e mofo em parede de alvenaria

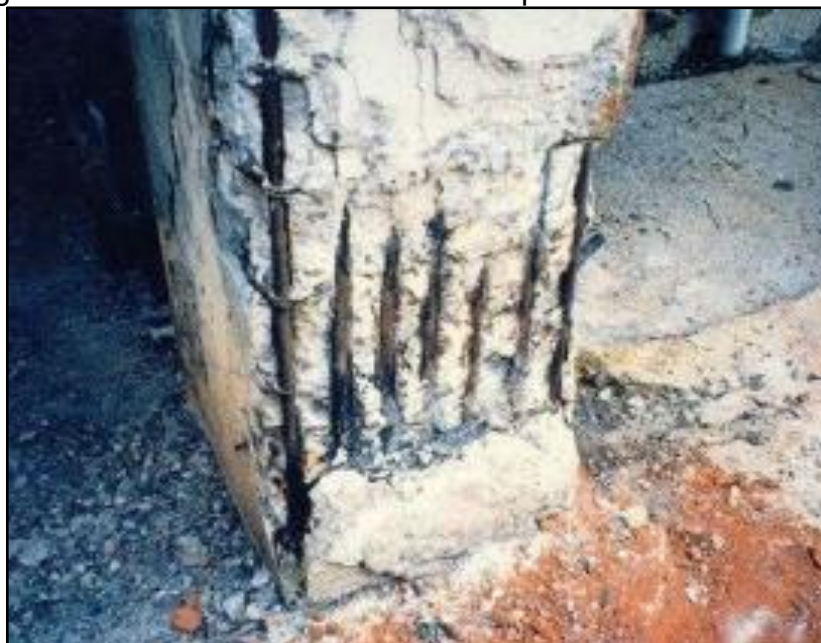
A corrosão das armaduras de concreto (Figura 19) ocorre pela reação de oxidação do ferro que resulta em óxido de ferro hidratado, que são capazes de fraturar o concreto e remover uma parte do cobrimento (SOUZA; RIPPER, 1998). No livro “Sinistros na Construção Civil”, o autor Mauricio Marcelli (2007) afirma:

Figura 19 – Corrosão de armadura em pilar de concreto armado

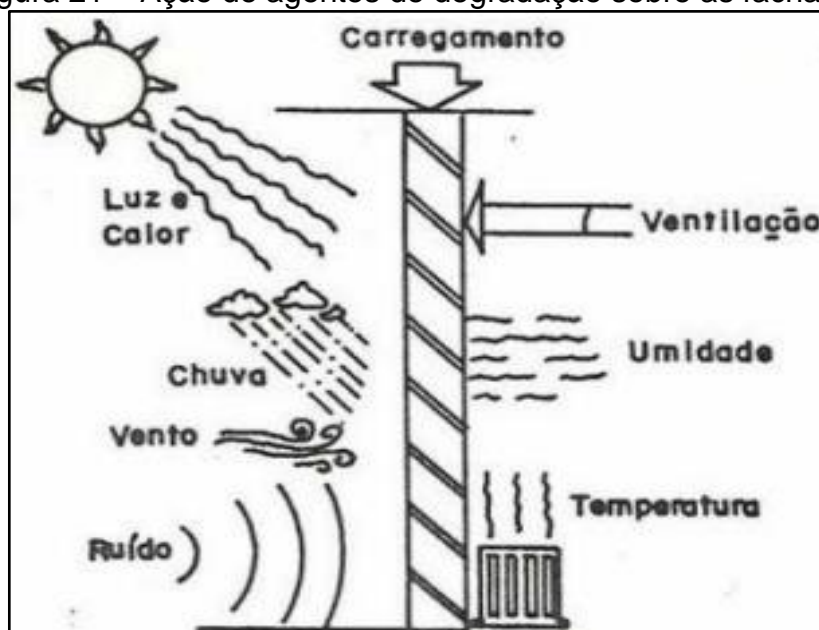
Segundo Santos (2018), os agentes de degradação podem ter diversas procedências, desde fatores climáticos (radiação, água, vento e contaminantes do ar) até os fatores de uso, como a falta de manutenções preventivas dos edifícios ao longo da sua vida útil. Outros exemplos de degradações e suas procedências são: fatores biológicos (fungos, bactérias e micro-organismos), fatores de carregamento (periódicos e/ou permanentes) e fatores de uso (projeto, instalação, desgaste natural ou por uso, e falta de manutenção). A Figura 21 ilustra a ação de alguns agentes que podem originar danos e degradações progressivas nas edificações e seus revestimentos.

Figura 21 – Ação de agentes de degradação sobre as fachadas

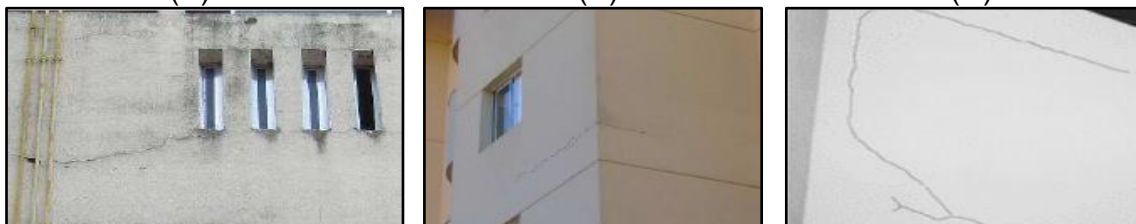
As manifestações patológicas presentes em revestimentos são importantes indicadores de degradação, pois é possível verificar visualmente a presença das não conformidades. As anomalias que surgem em revestimentos porosos resultantes de fissuras (Figura 22) tem como suas causas principais: (A) falta de vergas e contravergas; (B) variações térmicas; e (C) deficiência nas ligações dos subsistemas.

Figura 22 – Configuração das fissuras de acordo com suas principais causas  
(A) (B) (C)

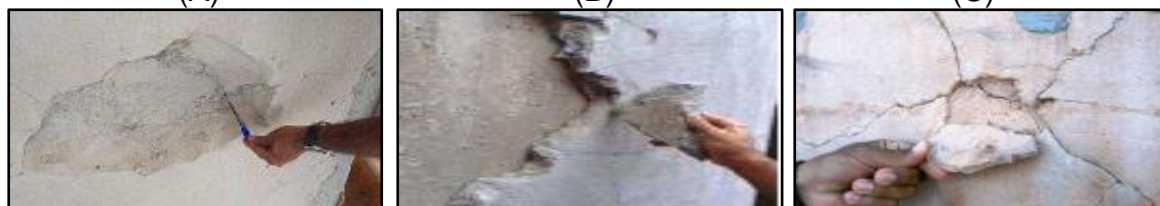
Os descolamentos em revestimentos (Figura 23) ocorrem em virtude de: (A) camada muito espessa do revestimento; (B) falta de preparo do substrato; (C) baixo consumo de aglomerantes. A pulverulência (Figura 24) que causa perda da coesão do revestimento, correspondendo à desunião ou desagregação dos componentes da argamassa, resultando em desprendimento de material, pode ocorrer por: (A) ascensão capilar da água do solo; (B) por infiltração da água da chuva nas fissuras. A eflorescência (Figura 25) resultante da infiltração ou presença de água nos materiais componentes da fachada, ocasiona lixiviação dos sais solúveis em água presentes nos componentes cimentícios na superfície do revestimento (ZANONI, 2015).

Figura 23 – Descolamento do revestimento de acordo com suas principais causas  
(A) (B) (C)

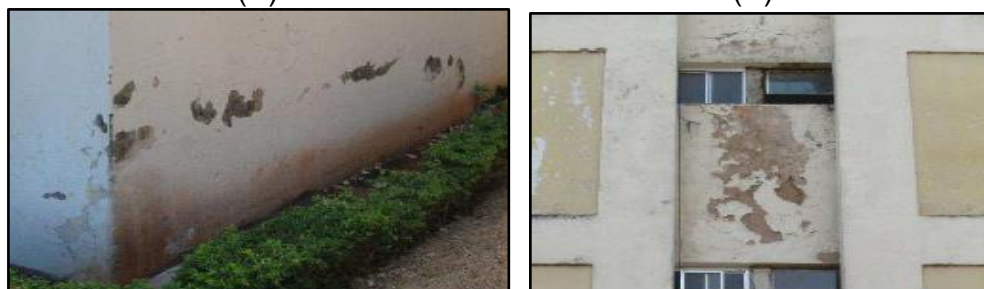
Figura 24 – Ocorrência de pulverulência em revestimento de argamassa  
(A) (B)

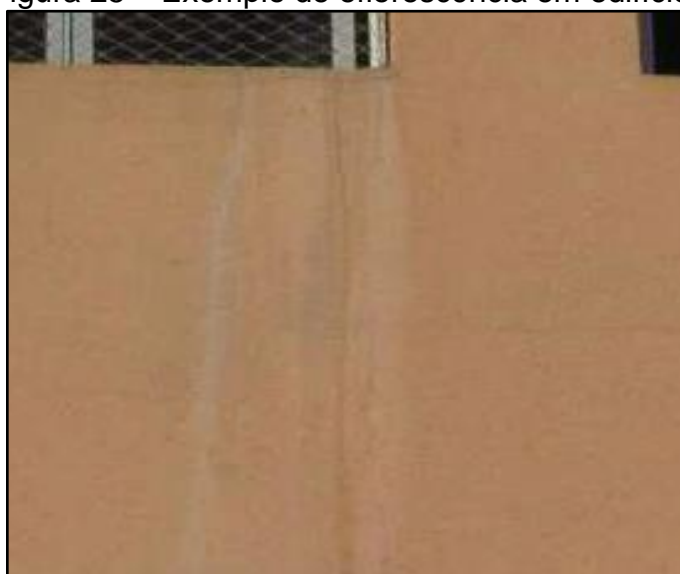
Figura 25 – Exemplo de eflorescência em edifícios

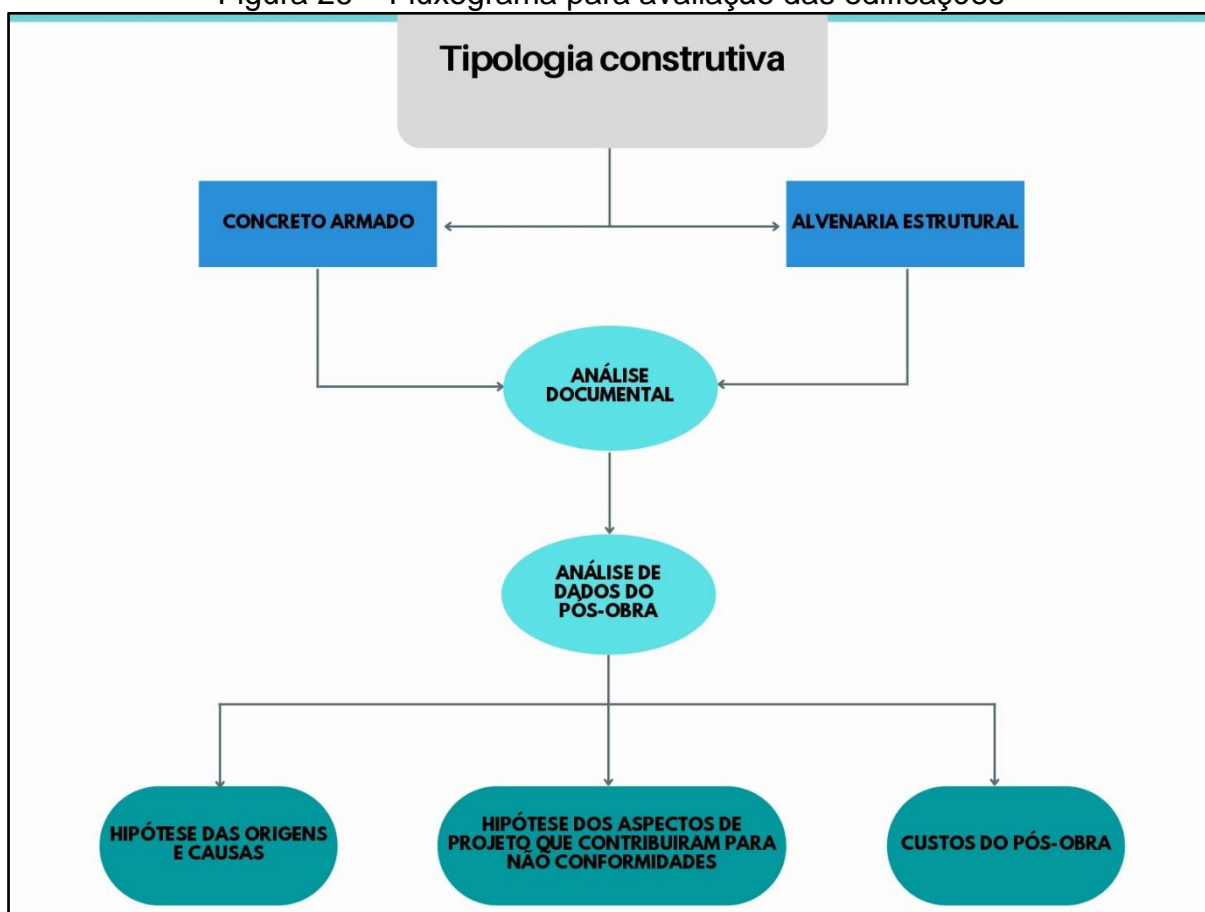
Neste capítulo será apresentado o desenvolvimento da pesquisa, as estratégias metodológicas utilizadas para a coleta e análise de dados, e a forma que foi realizada a discussão dos resultados. Na classificação da pesquisa considerou-se os aspectos empregados na elaboração do trabalho, assim como o seu desenvolvimento. O fluxograma apresentado na Figura 26, salienta como foi realizada a avaliação das edificações.

Figura 26 – Fluxograma para avaliação das edificações

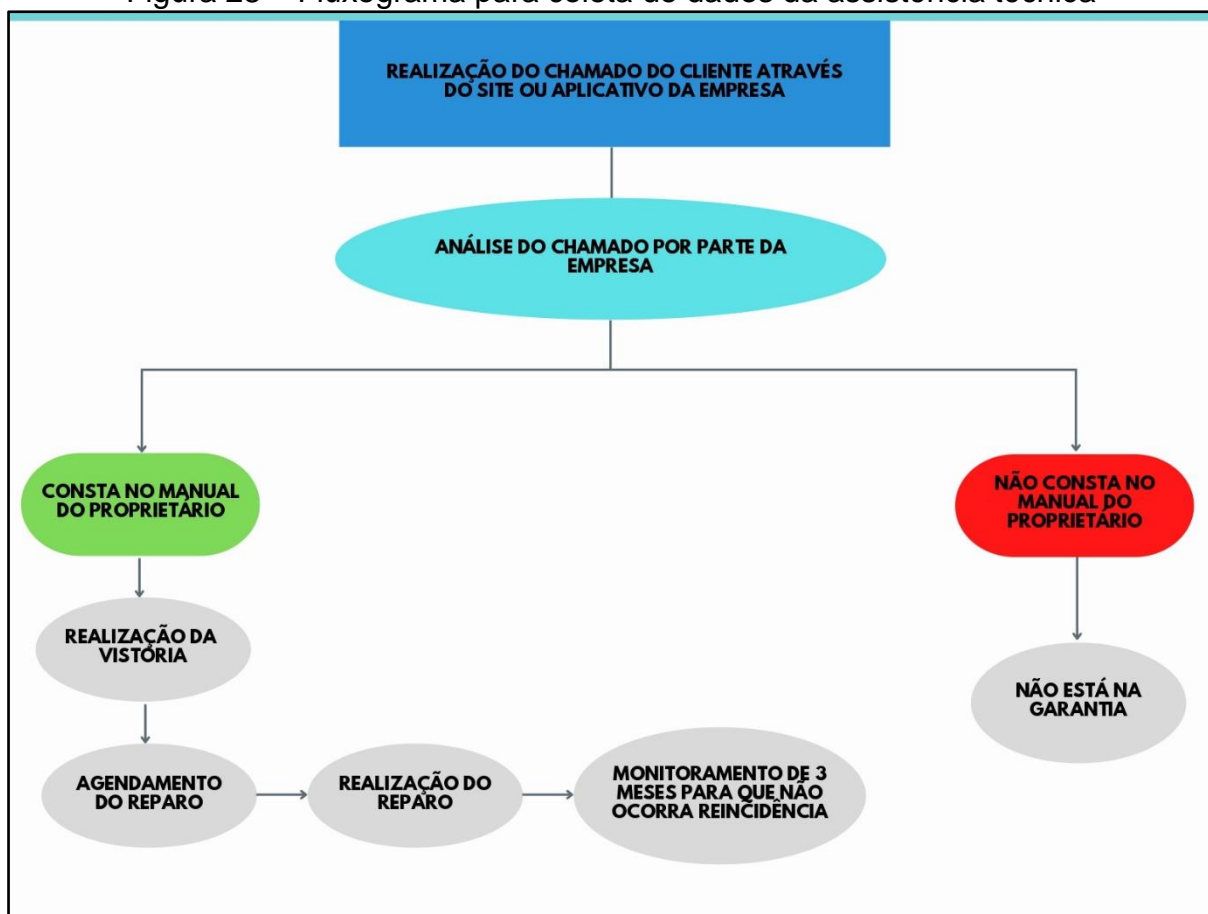
Figura 28 – Fluxograma para coleta de dados da assistência técnica

Posteriormente, a assistência técnica realiza a vistoria na unidade habitacional para verificar o problema registrado, em seguida se faz o agendamento do reparo. No dia agendado, o técnico responsável efetua o reparo e coleta a assinatura do cliente responsável pelo registro do chamado. Após a correção do problema, é realizado o monitoramento de três meses da unidade habitacional para que não ocorra a reincidência da não conformidade. Na Figura 28 está o fluxograma do processo desde a abertura do chamado por parte do cliente até a resolução do problema pela assistência técnica.

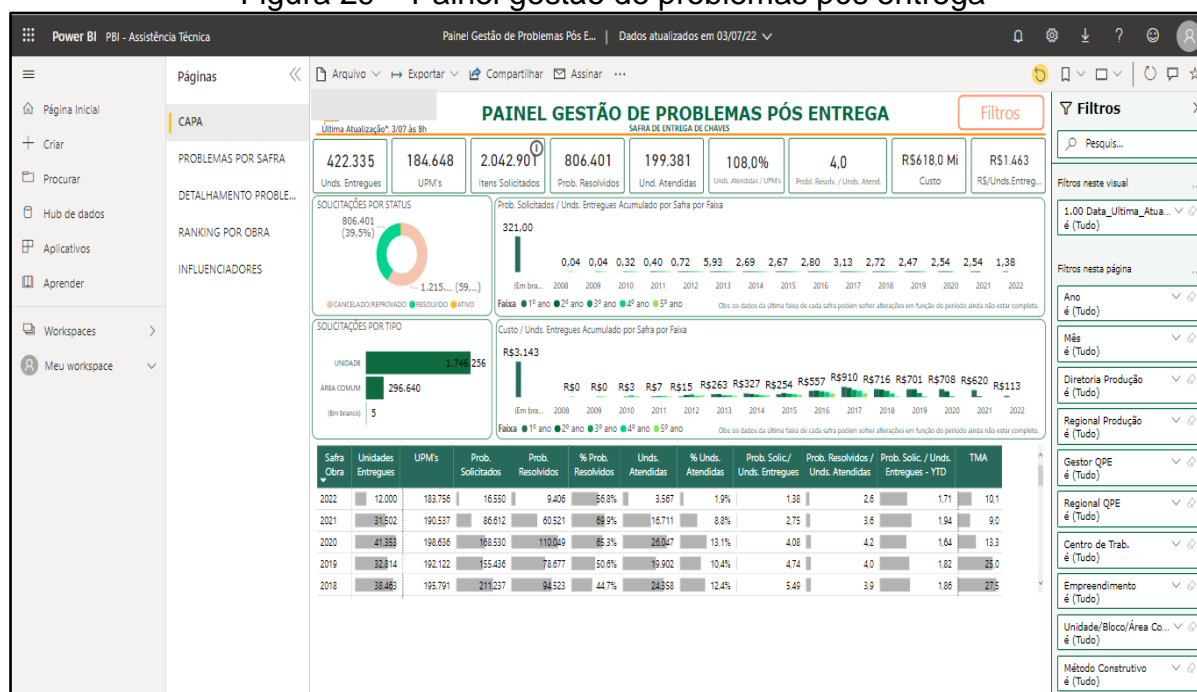
Figura 29 – Painel gestão de problemas pós entrega

O levantamento de dados relacionados ao pós-obra dos empreendimentos estudados foi por meio de planilha dinâmica do sistema da empresa utilizando o *software Power BI*, com a finalidade de identificar as maiores incidências de manifestações patológicas nas edificações que são objeto do estudo. A Figura 29

apresenta o painel de gestão de problemas do pós-obra, o qual foi utilizado para o levantamento e análise dos dados de cada edificação.

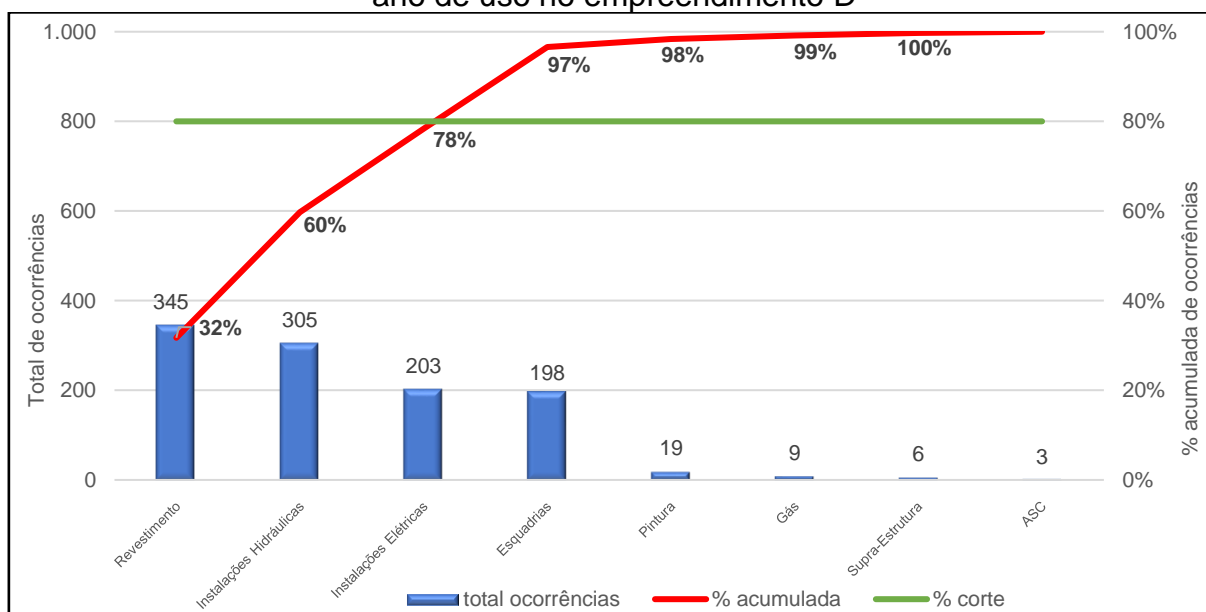
Figura 38 - Comparativo das ocorrências de chamados por sistemas no período de 1 ano de uso no empreendimento D

De acordo com a análise realizada dos registros de chamados no setor de pós-obra do empreendimento D, foram efetuadas 1088 ocorrências relacionadas a manifestações patológicas no período de 1 ano de uso, em 2021. A partir do Gráfico de Pareto (Figura 38), verificou-se os três grupos de serviços que prevaleceram nos percentuais de incidências patológicas, sendo eles: 32% de revestimentos argamassados, 28% de instalações hidráulicas e 18% de instalações elétricas.

Nota-se que os três primeiros grupos de serviços (revestimento, instalações hidráulicas e instalações elétricas) resultaram em um percentual acumulado de 78%, aproximando-se da linha de 80% dos problemas, regra do 80/20 do princípio de Pareto. Diante do exposto, a Figura 39 apresenta os três principais problemas patológicos dentro de cada um desses três sistemas e o comportamento em percentuais dessas incidências, relacionados ao empreendimento D.

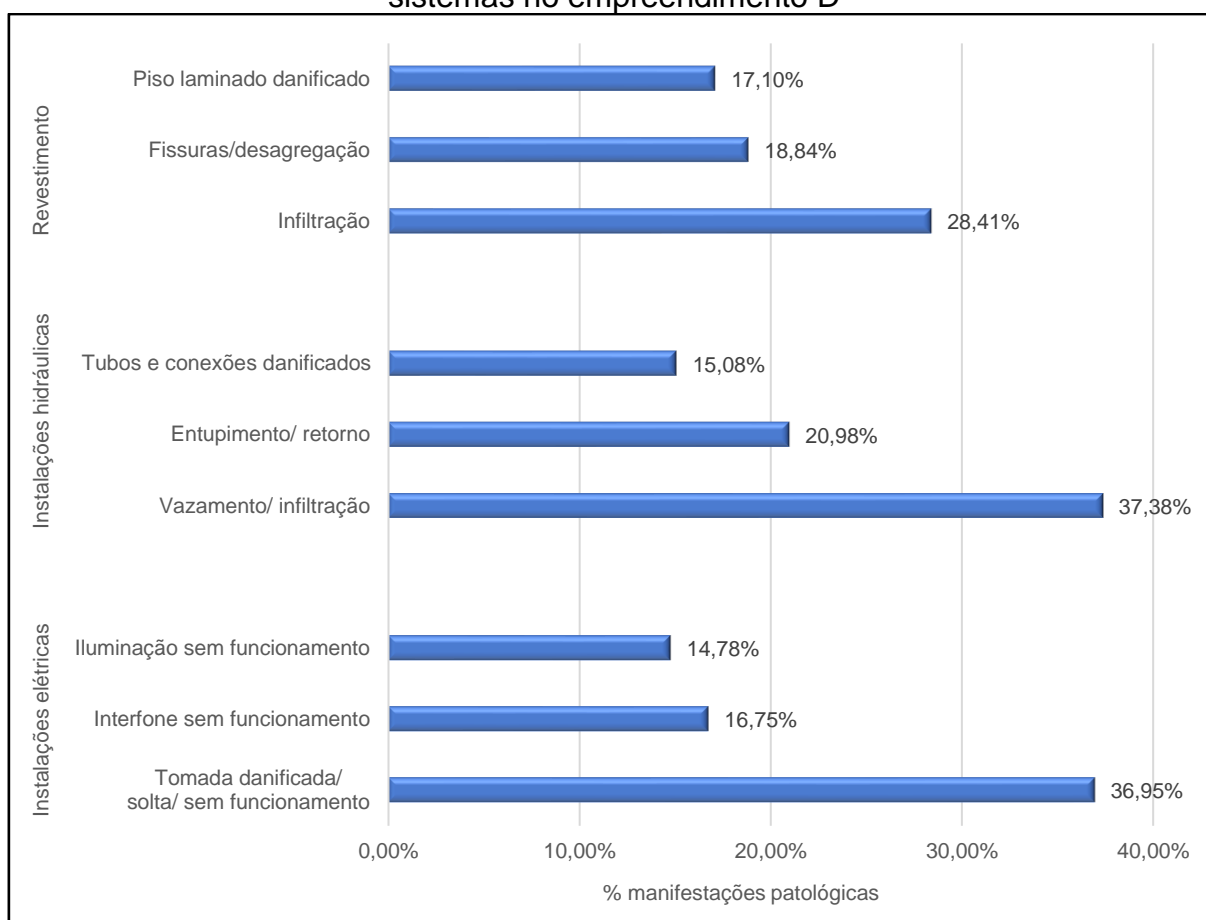
Figura 39 – Principais problemas registrados de manifestações patológicas por sistemas no empreendimento D

Os sistemas que mais tiveram incidências nas ocorrências de pós-obra no empreendimento D foram revestimento, instalações hidráulicas e instalações elétricas, assim os itens abaixo apresentam os tipos de problemas relacionadas a esses sistemas:

**a) Grupo de manifestação patológica – Revestimento:** infiltrações em revestimento argamassado (28,41%), fissuras/desagregação (18,84%) e piso

**b) Grupo de manifestação patológica – Instalações hidráulicas:** problemas relacionados com vazamento e infiltrações (37,38%), entupimento e retorno de mal cheiro nos ralos (20,98%) e tubos/conexões danificados (15,08%).

Percebe-se que o sistema de revestimento, o qual apresentou a porcentagem mais alta em registros no empreendimento D, mantém o padrão de manifestações patológicas dos outros empreendimentos, sendo as infiltrações e fissuras os problemas com maiores porcentagens. Segundo Thomaz (1989), a penetração da infiltração na edificação depende de vários fatores, desde o projeto arquitetônico da fachada, até as propriedades do material utilizado na concepção da edificação. Em relação as fissuras, Campante e Baía (2003) acreditam que esses problemas são oriundos de dilatação e retração por variação de temperatura ou até mesmo por deformação estrutural excessiva.

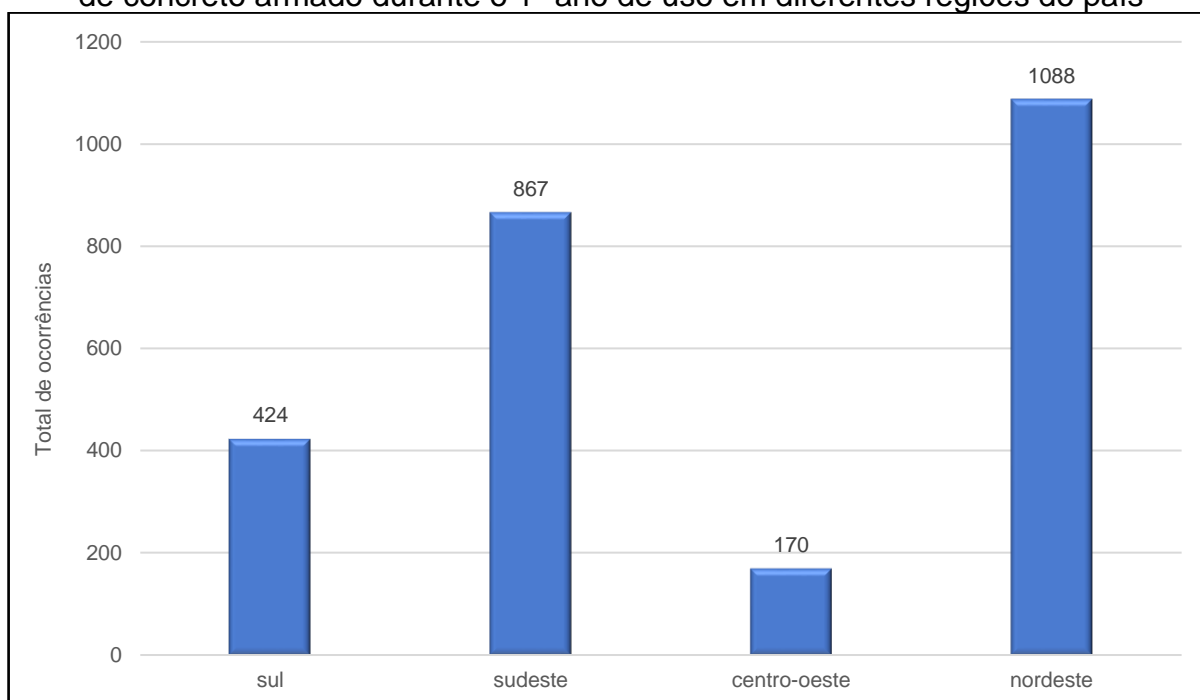
Através dos resultados obtidos de ocorrências registradas por grupo de sistemas utilizando concreto armado e apresentados separadamente por regiões, houve-se a demanda de unir os resultados a fim de analisar e comparar os dados obtidos. As Figuras 40 e 41 ilustram o comparativo global de ocorrências em empreendimentos de concreto armado durante 1 ano de uso em diferentes regiões do país, e os cinco sistemas que mais tiveram ocorrências registradas ao longo de 1 ano de uso, respectivamente.

Figura 40 - Comparativo global de ocorrências de chamados entre empreendimentos de concreto armado durante o 1º ano de uso em diferentes regiões do país

Figura 41 - Comparativo das principais ocorrências de chamados por sistemas entre empreendimentos de concreto armado durante o 1º ano de uso em diferentes regiões do país

Através dos dados apresentados, é possível visualizar que ocorreu uma maior disposição no número de chamados na região nordeste, seguido da região sudeste, posterior sul e centro-oeste. O empreendimento D, localizado na região nordeste, no seu primeiro ano de uso registrou os maiores números totais de ocorrências de chamados nos sistemas de revestimento, esquadrias, instalações hidráulicas e instalações elétricas em comparação aos outros empreendimentos. O empreendimento B, localizado na região sudeste do país, apresentou o segundo maior número de ocorrência de chamados nos sistemas de revestimento, esquadrias, instalações hidráulicas e instalações elétricas. No sistema de gás, o empreendimento B lidera no número de chamados registrados no primeiro ano de uso.

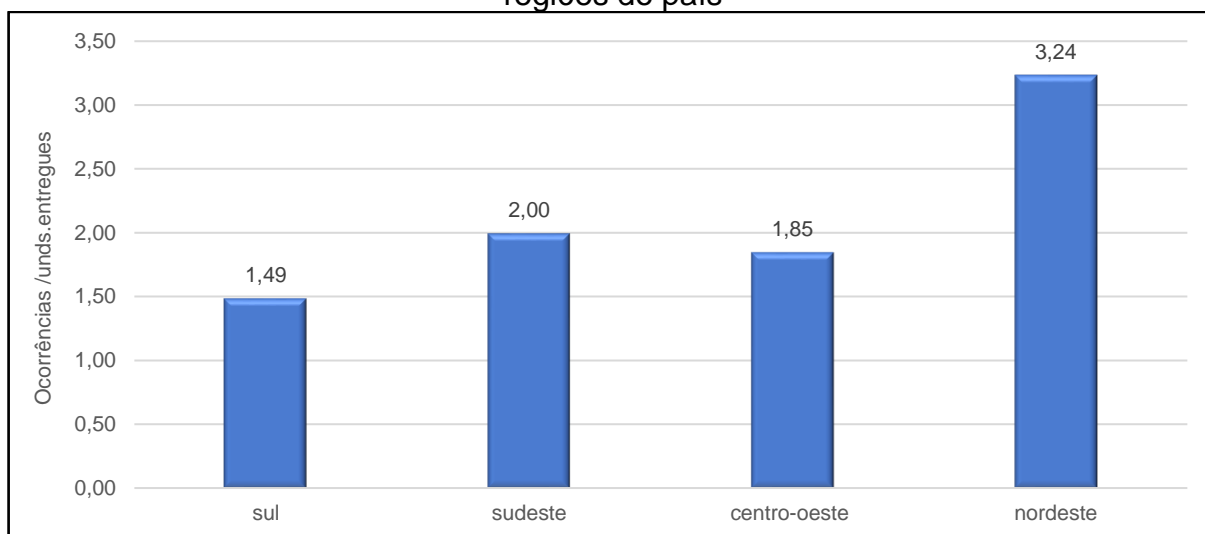
Cabe salientar que os empreendimentos possuem tamanhos distintos com número de unidades distintas. Diante do exposto, as Figuras 42 e 43 buscam equalizar os problemas por unidades entregues de cada empreendimento, apresentando os comparativos globais de ocorrências registradas em cada empreendimento durante o primeiro ano de uso, e os cinco sistemas que mais tiveram ocorrências registradas por unidades entregues no mesmo período, respectivamente. A planilha na íntegra contendo os quantitativos de ocorrências dos sistemas analisados em cada um dos quatro empreendimentos de concreto armado, suas respectivas porcentagens, e os resultados de ocorrências por unidades entregues estão apresentados no Apêndice A.

Figura 42 - Comparativo global de ocorrências de chamados por unidades entregues entre empreendimentos de concreto armado durante o 1º ano de uso em diferentes regiões do país

Figura 43 - Comparativo das principais ocorrências de chamados por sistemas por unidades entregues entre empreendimentos de concreto armado durante o 1º ano de uso em diferentes regiões do país

Analisando os resultados expostos, percebe-se que o empreendimento D, localizado na região nordeste, apresenta a maior soma de problemas registrados por unidades entregues. O empreendimento conta com 340 unidades, sendo 17 blocos, cada bloco com 5 pavimentos, contendo 4 apartamentos por andar. Das 340 unidades totais do empreendimento, 336 unidades já foram entregues ao longo do primeiro ano de uso da edificação, registrando 1088 problemas no setor de pós-obra, resultando em 3,24 problemas solicitados por unidades entregues.

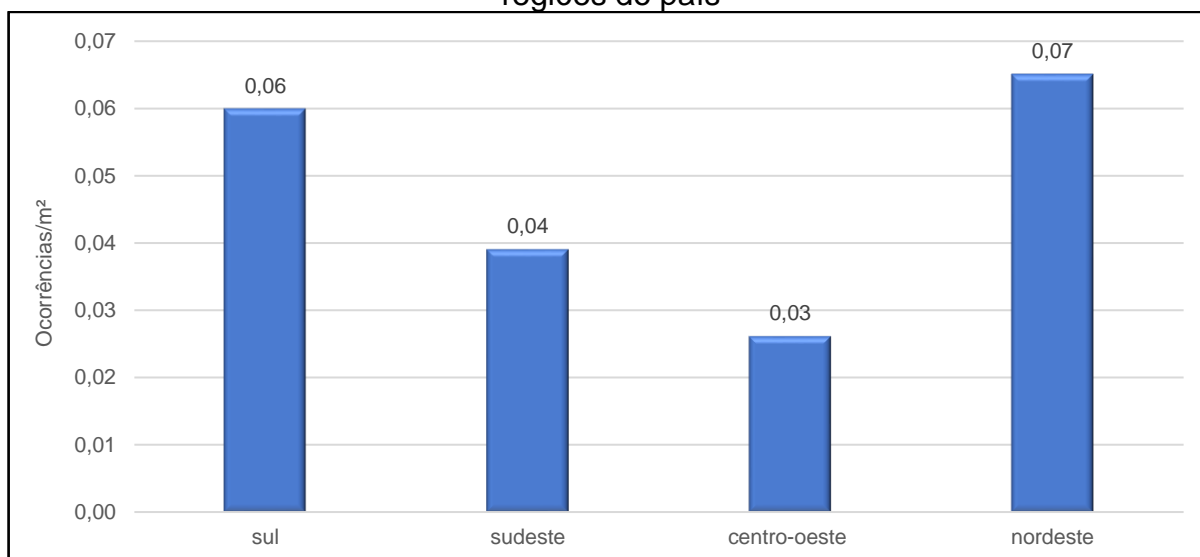
A Figura 44 e 45 ilustram o comparativo global de ocorrências de chamados por metro quadrado, e os cinco sistemas que mais reuniram ocorrências registradas por metro quadrado, respectivamente. Os resultados obtidos foram essenciais para observar a diferença no número de registros levando em consideração a área construída dos empreendimentos de concreto armado. A planilha na íntegra contendo os quantitativos de ocorrências dos sistemas analisados em cada um dos quatro empreendimentos de concreto armado, suas respectivas porcentagens, e os resultados de ocorrências por metro quadrado estão apresentados no Apêndice B.

Figura 44 – Comparativo global de ocorrências de chamados por metro quadrado entre empreendimentos de concreto armado durante o 1º ano de uso em diferentes regiões do país

Figura 45 – Comparativo das principais ocorrências de chamados por sistemas por metro quadrado entre empreendimentos de concreto armado durante o 1º ano de uso em diferentes regiões do país

Através dos resultados obtidos, pode-se constatar que as maiores incidências de problemas por metro quadrado ocorrem em quatro sistemas, sendo eles: revestimento, esquadrias, instalações elétricas e instalações hidráulicas. Comparando o sistema de revestimento, o empreendimento A apresentou o maior número de incidência por metro quadrado em relação aos demais empreendimentos, sendo seus três principais problemas: infiltrações (45,51%), fissuras ou desagregações (17,37%) e pisos desnivelados (14,97%). Porém, levando em consideração somente o número total de registros, o empreendimento D foi o que registrou o maior número de ocorrências no sistema de revestimento ao longo de 1 ano de uso.

Para o sistema de esquadrias, foi possível observar que o empreendimento A ultrapassou os demais empreendimentos com registros por metro quadrado, sendo os três principais problemas: vazamentos e infiltrações (48,96%), esquadrias com descolamentos, danificadas ou ausentes (20,83%) e esquadrias mal instaladas

No sistema de instalações hidráulicas, o empreendimento D se destacou em relação aos demais, tanto por registros por metro quadrado quanto por registros totais, sendo suas três maiores ocorrências de problemas: vazamentos e infiltrações (37,38%), entupimentos e retornos (20,98%) e peças hidráulicas danificadas (15,08%). O empreendimento A foi o segundo com mais registros por metro quadrado em sistemas hidráulicos, sendo seus três principais problemas: vazamentos e infiltrações (64,47%), peças hidráulicas danificadas (15,79%), entupimentos e retornos (6,58%). Levando em consideração somente os números totais de registros, o empreendimento B aparece em segundo lugar no sistema de instalações hidráulicas, sendo suas três principais ocorrências de chamados: vazamentos e infiltrações (43,35%), entupimentos e retornos (18,88%) e peças hidráulicas danificadas (12,45%).

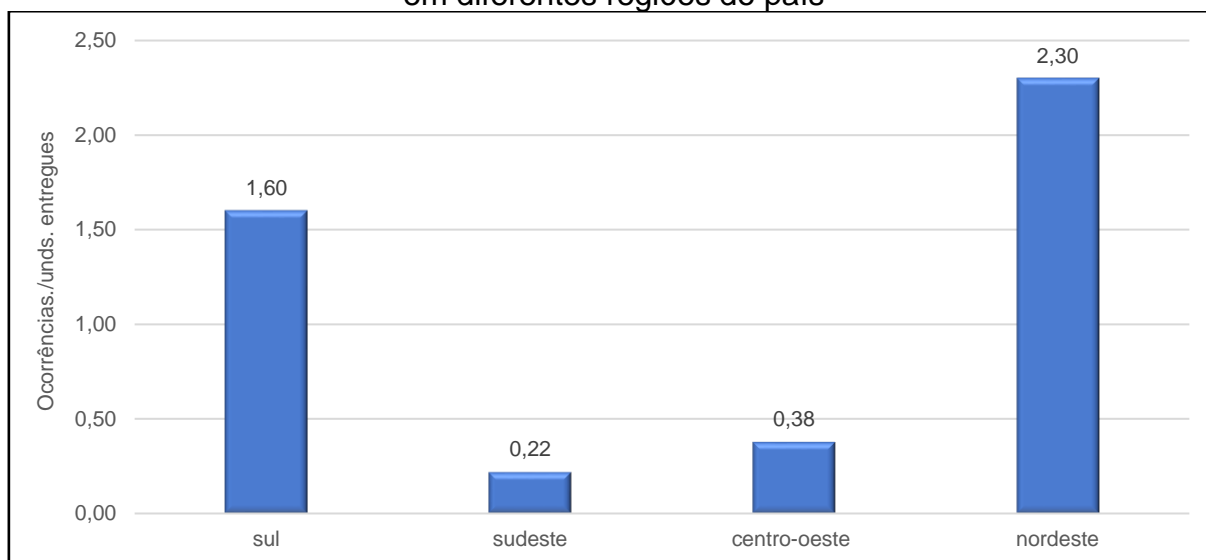
Figura 60 – Comparativo global de ocorrências de chamados por unidades entregues entre empreendimentos de alvenaria estrutural nos 3 últimos anos de uso em diferentes regiões do país

Analisando os resultados expostos anteriormente, nota-se que o empreendimento H, localizado na região nordeste, apresenta a maior soma de problemas registrados por unidades entregues. O empreendimento conta com 140 unidades, sendo 4 blocos, um bloco com 5 pavimentos, contendo 4 apartamentos por andar e os outros três blocos com 5 pavimentos, contendo 8 apartamentos por andar. Das 140 unidades totais do empreendimento, 138 unidades já foram entregues, registrando ao todo 317 problemas no setor de pós-obra durante os três últimos anos de uso, resultando em 2,30 problemas solicitados por unidades entregues.

Cabe ressaltar que os empreendimentos em questão possuem tamanhos distintos, com número de unidades distintas. Por esse motivo, as Figuras 60 e 61 buscam equalizar os problemas por unidades entregues de cada empreendimento, apresentando os comparativos globais de ocorrências registradas em cada empreendimento durante os três últimos anos de uso, e os cinco sistemas que mais tiveram ocorrências registradas por unidades entregues no mesmo período, respectivamente. A planilha completa contendo os quantitativos de ocorrências dos

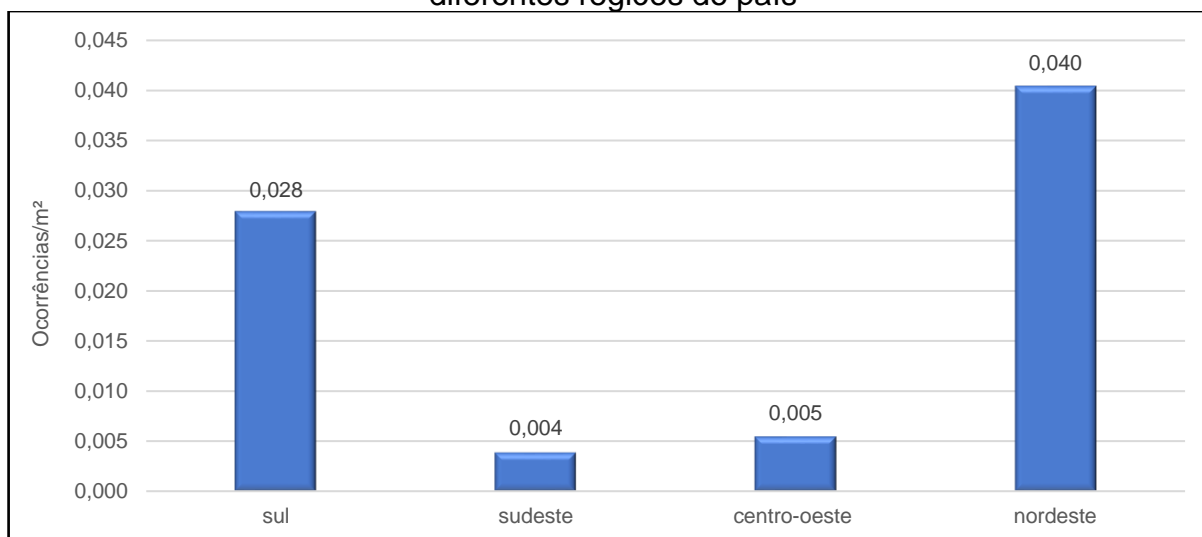
Figura 62 – Comparativo global de ocorrências de chamados por metro quadrado entre empreendimentos de alvenaria estrutural nos 3 últimos anos de uso em diferentes regiões do país

Através dos resultados obtidos, identificou-se que as maiores incidências de problemas por metro quadrado ocorrem em quatro sistemas, sendo eles revestimento, esquadrias, instalações hidráulicas e instalações elétricas. Confrontando os resultados do sistema de revestimento, o empreendimento H apresentou o maior número de ocorrências por metro quadrado em relação aos demais empreendimentos, sendo suas três principais manifestações patológicas: infiltrações (76%), fissuras ou desagregações (8%) e piso laminado desnivelado (5%). Porém, levando em consideração somente o número total de registros, o empreendimento E foi o que registrou o maior número de ocorrências no sistema de revestimento nos três últimos anos de uso.

A Figura 62 apresenta o comparativo global das ocorrências por metro quadrado para cada um dos empreendimentos em alvenaria estrutural, sendo

calculado através do total de chamados de cada sistema pela área total construída dos empreendimentos em questão. A Figura 63 retrata os cinco sistemas que mais reuniram ocorrências registradas por metro quadrado, respectivamente. A planilha na íntegra contendo os quantitativos de ocorrências dos sistemas analisados em cada um dos quatro empreendimentos de alvenaria estrutural, suas respectivas porcentagens, e os resultados de ocorrências por metro quadrado estão apresentados no Apêndice D.
